รายละเอียดโครงการ

1.1 ความเป็นมาของการโครงการ

เนื่องจากบริษัท ตากกลกิจ (1996) จำกัด ได้ดำเนินการกิจกรรมการทำเหมืองแร่หินอุตสาหกรรมชนิดหินปูน เพื่ออุตสาหกรรมก่อสร้าง ประทานบัตรเลขที่ 30768/15971 มีอายุ 10 ปี นับตั้งแต่วันที่ 4 พฤษภาคม 2554 และสิ้นสุดอายุวันที่ 3 พฤษภาคม 2564 (ปัจจุบันได้ดำเนินการต่อใบอนุญาตประทานบัตรแล้ว โดยประทานบัตร จะหมดอายุ สิงหาคม 2584 (ภาคผนวก 1)) ซึ่งภายหลังจากดำเนินงานโครงการนี้อาจก่อให้เกิดผลกระทบต่อสิ่งแวดล้อมภายนอกได้ ดังนั้น ทางโครงการจะต้องปฏิบัติตามมาตรการป้องกันและแก้ไขผลกระทบต่อสิ่งแวดล้อม และการติดตามตรวจสอบคุณภาพสิ่งแวดล้อม จัดทำโดยหน่วยวิจัยและพัฒนาบูรณาการเกษตรและสิ่งแวดล้อม มหาวิทยาลัยนเรศวร ได้ผ่านความเห็นชอบจากสำนักงานนโยบายและแผนทรัพยากรธรรมชาติและสิ่งแวดล้อมและคณะกรรมการผู้ชำนาญการฯ ตามหนังสือที่ ทส 1009.2/2196 ลงวันที่ 22 มีนาคม 2553 โดยเจ้าของโครงการจะต้องปฏิบัติตามมาตรการป้องกันและแก้ไขผลกระทบต่อสิ่งแวดล้อม และการติดตามตรวจสอบคุณภาพสิ่งแวดล้อมที่แนบมาพร้อมหนังสือเห็นชอบฉบับดังกล่าว โดยเสนอรายงานผลการปฏิบัติตามมาตรการป้องกันและแก้ไขผลกระทบต่อสิ่งแวดล้อม และการติดตามตรวจสอบคุณภาพสิ่งแวดล้อม เสนอต่อสำนักงานนโยบายและแผนทรัพยากรธรรมชาติและสิ่งแวดล้อม และหน่วยงานที่เกี่ยวข้อง 2 ครั้ง ต่อปี คือภายในเดือนกรกฎาคม(รวบรวมผลการติดตามของเดือนมกราคมถ

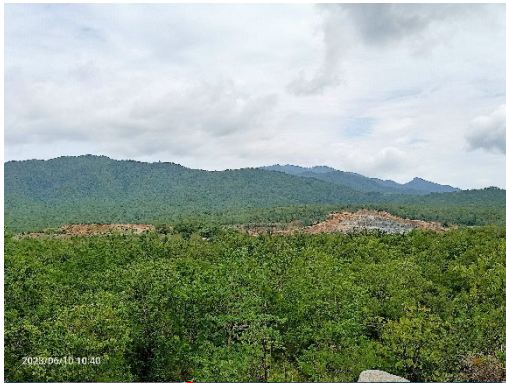
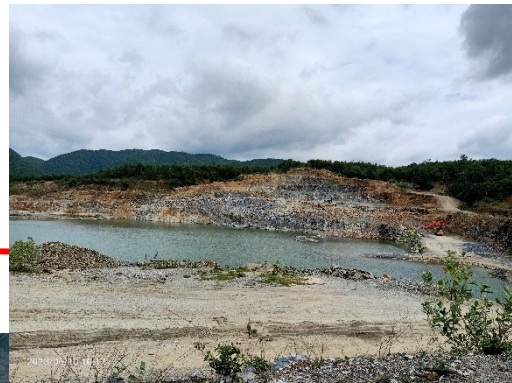
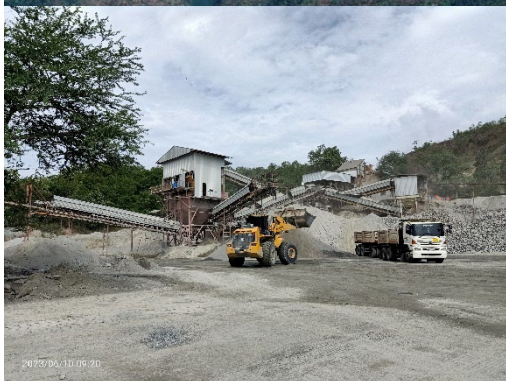
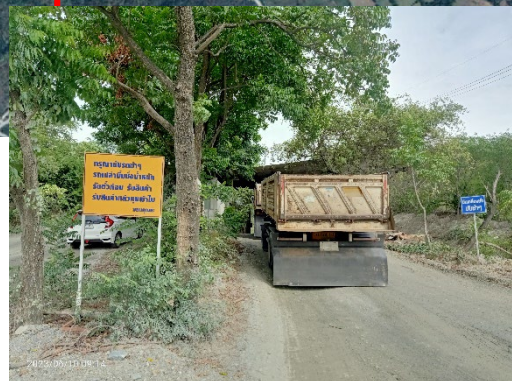
ภาพที่ 1-3 สภาพพื้นที่ของโครงการในปัจจุบัน (10/06/66)

ที่กองเปลือกดิน

พื้นที่หน้าเหมือง

บริเวณ โรงไม้หิน

เครื่องขังนำหนักรถ ก่อนเข้าและออกจากโรงไม้

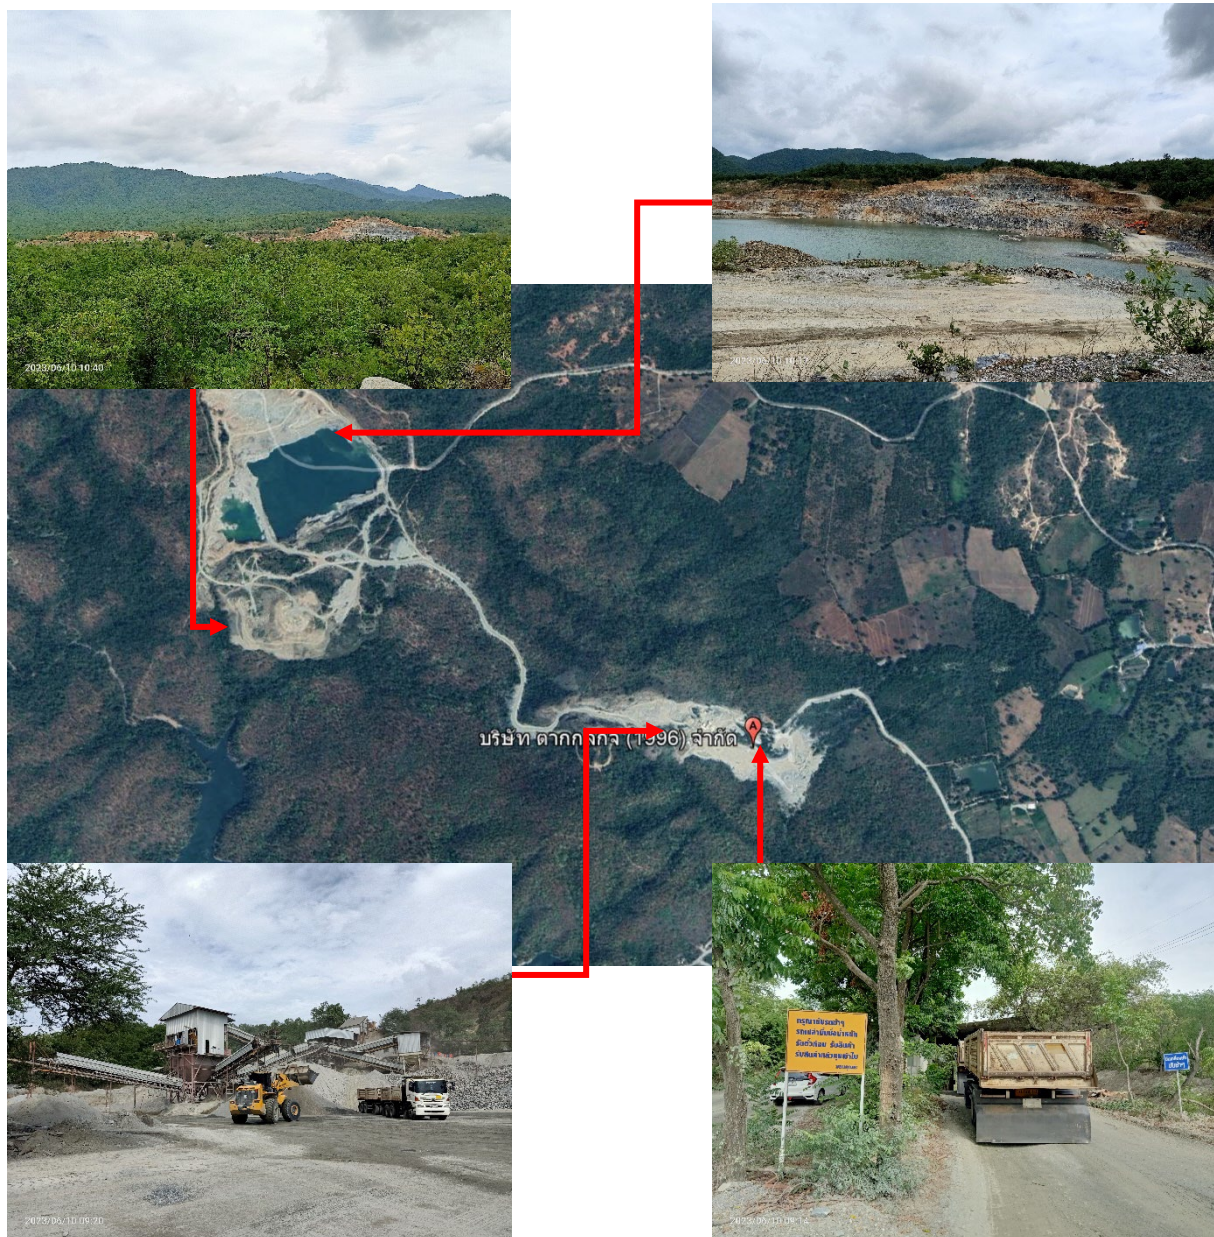
ภาพที่ 2-1 สภาพโครงการในปัจจุบัน (10/06/66)

ที่กองเปลือกดิน

พื้นที่หน้าเหมือง

บริเวณ โรงโม่หิน

เครื่องขั้่นำหนักรถ ก่อนเข้าและออกจากโรงโม่

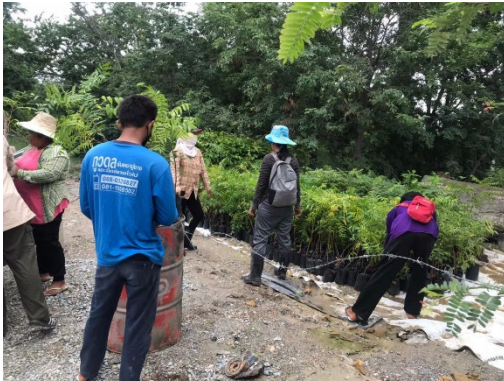
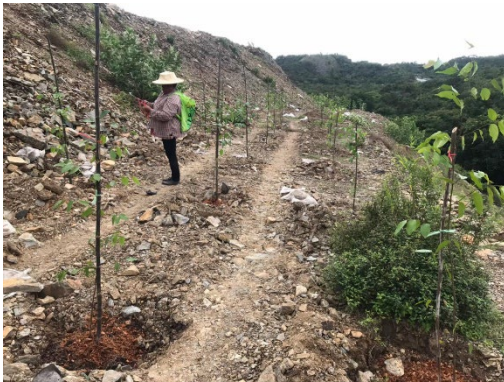
องค์ประกอบทางสิ่งแวดล้อม	มาตรการป้องกันและแก้ไขผลกระทบสิ่งแวดล้อม	ผลการปฏิบัติและรายละเอียดการปฏิบัติตามมาตรการฯ ✓ = ปฏิบัติ ✗ = ไม่ได้ปฏิบัติ ○ = ปฏิบัติไม่ได้ ◎ = ปฏิบัติได้แต่ไม่มีประสิทธิภาพ ● = ยังไม่ถึงเวลาปฏิบัติ	เอกสารอ้างอิง ปัญหา / ข้อเสนอแนะ
1.1 ลักษณะภูมิประเทศ (ต่อ)	4. ให้ปลูกพืชคลุมดิน เช่น หญ้าแฝกหรือพืชตระกูลถั่ว และไม้ยืนต้นบนคันทำนบ เพื่อช่วยยึดหน้าดิน และลดการกัดเซาะพังทลายหน้าดิน	✓ มีการเตรียมพืช และทำการปลูกพืชคลุมดิน

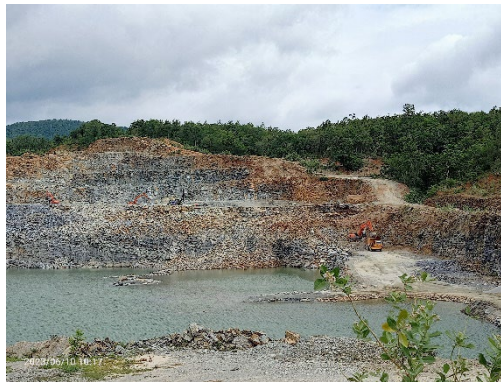
1.1 ลักษณะภูมิประเทศ (ต่อ)	5) ให้เปิดหน้าเหมืองตามที่แผนผังกำหนดและออกแบบการทำเหมืองในลักษณะชั้นบันได มีความสูงของบันไดไม่เกิน 10 เมตร โดยควบคุมความลาดชันสุดท้าย (Overall Slope) ของหน้าเหมืองไม่เกิน 45 องศา	✓ - การทำเหมืองในลักษณะชั้นบันได มีความสูงของชั้นบันไดประมาณ 10 เมตร ความกว้างประมาณ 10 เมตร และควบคุมชันสุดท้าย (Overall Slope) ของหน้าเหมืองไม่เกิน 45 องศา - ทางโครงการได้เปิดหน้าเหมืองตามที่แผนผังกำหนดและออกแบบการทำเหมืองในลักษณะชั้นบันได

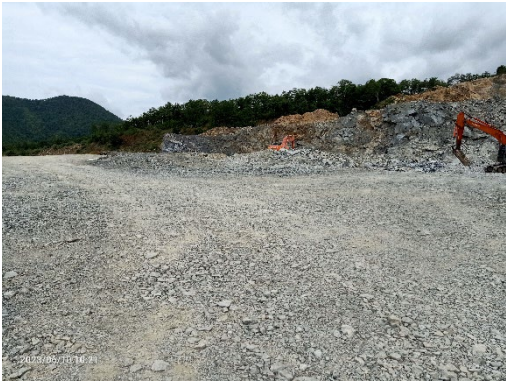
องค์ประกอบทางสิ่งแวดล้อม	มาตรการป้องกันและแก้ไขผลกระทบสิ่งแวดล้อม	ผลการปฏิบัติและรายละเอียดการปฏิบัติตามมาตรการฯ ✓ = ปฏิบัติ ✕ = ไม่ได้ปฏิบัติ ○ = ปฏิบัติไม่ได้ ◎ = ปฏิบัติได้แต่ไม่มีประสิทธิภาพ ● = ยังไม่ถึงเวลาปฏิบัติ	เอกสารอ้างอิง ปัญหา / ข้อเสนอแนะ
1.2 คุณภาพอากาศ ก. บริเวณพื้นที่ทำเหมือง	1) ในการระเบิดหินให้เจาะรูใส่วัตถุระเบิดให้เอียงจากแนวตั้งไม่เกิน 10-15 องศา และเจาะรูปแบบสลับฟันปลา ซึ่งเป็นวิธีการเจาะระเบิดที่สามารถลดปริมาณฝุ่นจากการระเบิดได้	✓ - ทางโครงการได้ปฏิบัติตามมาตรการอย่างเคร่งครัด โดยมีวิศวกรประจำเหมืองเข้าควบคุมการระเบิดเหมือนประจำ และมีข้อบังคับในการทำงาน	ภาคผนวก 3
	2) ดำเนินการเก็บกวาดเศษหิน บริเวณด้านบนของหน้าระเบิดทุกครั้งก่อนการระเบิดหน้าเหมือง	✓ - ทางโครงการได้ดำเนินการเก็บกวาดเศษหิน บริเวณด้านบนของหน้าระเบิดทุกครั้ง และปฏิบัติตามมาตรการอย่างเคร่งครัด

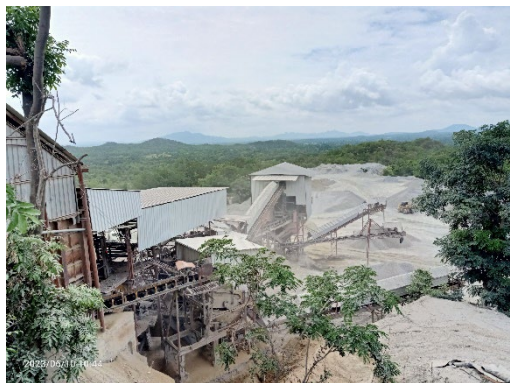
องค์ประกอบทางสิ่งแวดล้อม	มาตรการป้องกันและแก้ไขผลกระทบสิ่งแวดล้อม	ผลการปฏิบัติและรายละเอียดการปฏิบัติตามมาตรการฯ ✓ = ปฏิบัติ ✗ = ไม่ได้ปฏิบัติ ○ = ปฏิบัติไม่ได้ ◎ = ปฏิบัติได้แต่ไม่มีประสิทธิภาพ ● = ยังไม่ถึงเวลาปฏิบัติ	เอกสารอ้างอิง ปัญหา / ข้อเสนอแนะ
ข. บริเวณโรงโม่หิน	1) ให้ปรับปรุงอาคารปิดคลุม 3 ด้าน และหลังคาสำหรับเครื่องบดชุดแรก (Primary Crusher) ยังรับแร่ใหญ่(Hopper) และตะแกรงร่อนคัดขนาด พร้อมทั้งต้องติดตั้งเครื่องฉีดสเปรย์น้ำบริเวณปากยังรับแร่ใหญ่ และบริเวณจุดกำเนิดฝุ่นทุกจุด	<div data-bbox="1037 391 1081 422">✓</div> <p>โครงการได้ปรับปรุงอาคารปิดคลุม 3 ด้านแล้ว และปัจจุบันกำลังปรับปรุงหลังคา ด้านบนให้สามารถรับแรงลมที่มาปะทะได้ดีขึ้นเพื่อไม่ให้หลุดปลิวไปตามลม</p> <div data-bbox="1205 486 1713 869">

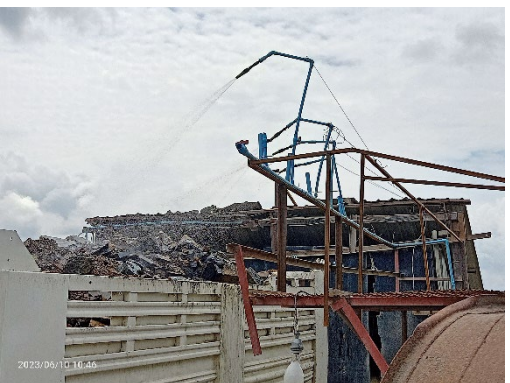
</div> <div data-bbox="1037 885 1081 917">✓</div> <p>- มีการติดตั้งเครื่องฉีดน้ำบริเวณปากยังรับแร่ใหญ่</p> <div data-bbox="1205 957 1713 1340">

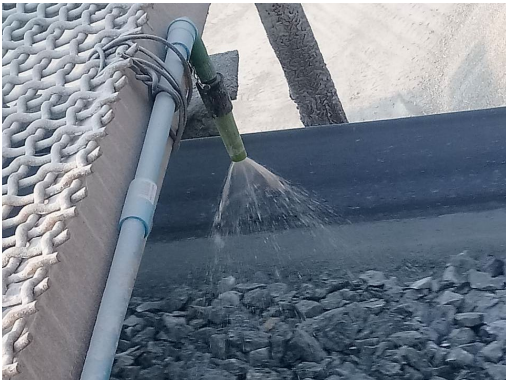
องค์ประกอบทางสิ่งแวดล้อม	มาตรการป้องกันและแก้ไขผลกระทบสิ่งแวดล้อม	ผลการปฏิบัติและรายละเอียดการปฏิบัติตามมาตรการฯ ✓ = ปฏิบัติ ✗ = ไม่ได้ปฏิบัติ ○ = ปฏิบัติไม่ได้ ◎ = ปฏิบัติได้แต่ไม่มีประสิทธิภาพ ● = ยังไม่ถึงเวลาปฏิบัติ	เอกสารอ้างอิง ปัญหา / ข้อเสนอแนะ
ข. บริเวณโรงโม่หิน (ต่อ)	2) เครื่องบดชุดที่ 2 (Secondary Crusher) ตะแกรงร่อนคัดขนาดจะต้องมีฝาครอบ หรืออุปกรณ์ปิดคลุมป้องกันฝุ่น จะต้องปรับปรุงอาคารปิดคลุมเครื่องจักรอุปกรณ์ทั้งหมดอย่างมิดชิด และต้องติดตั้งเครื่องฉีดสเปรย์น้ำบริเวณจุดกำเนิดฝุ่นทุกจุด	✓ โครงการได้จัดทำอุปกรณ์ปิดคลุม 3 ด้านสำหรับเครื่องบดชุดที่ 2 แล้ว  	
	3) ระบบสายพานลำเลียง ต้องสร้างอุปกรณ์ปิดคลุมโดยตลอด พร้อมทั้งติดตั้งเครื่องฉีดสเปรย์น้ำบริเวณจุดต่างๆ ที่ก่อให้เกิดฝุ่นละอองภายนอกอาคารทุกจุด	✓ อุปกรณ์ปิดคลุมสายพานลำเลียงเรียบร้อยแล้ว และมีการฉีดสเปรย์น้ำบริเวณจุดต่างๆ

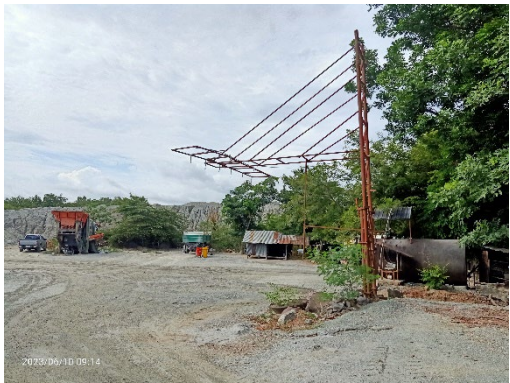
องค์ประกอบทางสิ่งแวดล้อม	มาตรการป้องกันและแก้ไขผลกระทบสิ่งแวดล้อม	ผลการปฏิบัติและรายละเอียดการปฏิบัติตามมาตรการฯ ✓ = ปฏิบัติ ✕ = ไม่ได้ปฏิบัติ ○ = ปฏิบัติไม่ได้ ◎ = ปฏิบัติได้แต่ไม่มีประสิทธิภาพ ● = ยังไม่ถึงเวลาปฏิบัติ	เอกสารอ้างอิง ปัญหา / ข้อเสนอแนะ
ค.บริเวณเส้นทางขนส่งแร่ (ต่อ)	5) ดำเนินการทำความสะอาดรถบรรทุกอย่างสม่ำเสมอ เพื่อป้องกันการสะสมและฟุ้งกระจายของฝุ่นที่ติดมากับรถบรรทุก	✓ - มีการทำความสะอาดรถบรรทุกอย่างสม่ำเสมอเพื่อป้องกันการสะสมและฟุ้งกระจายของฝุ่นที่ติดมากับรถบรรทุก

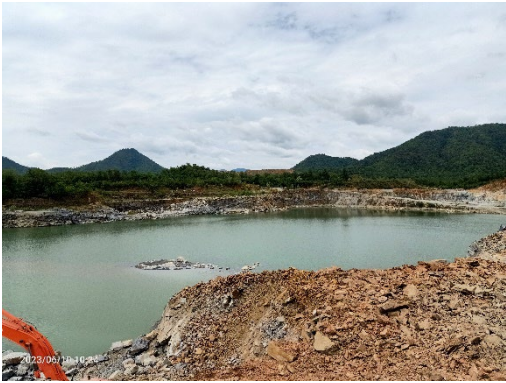
องค์ประกอบทางสิ่งแวดล้อม	มาตรการป้องกันและแก้ไขผลกระทบสิ่งแวดล้อม	ผลการปฏิบัติและรายละเอียดการปฏิบัติตามมาตรการฯ ✓ = ปฏิบัติ ✗ = ไม่ได้ปฏิบัติ ○ = ปฏิบัติไม่ได้ ◎ = ปฏิบัติได้แต่ไม่มีประสิทธิภาพ ● = ยังไม่ถึงเวลาปฏิบัติ	เอกสารอ้างอิง ปัญหา / ข้อเสนอแนะ
	5) ให้จัดสร้างบ่อรวมน้ำ(Sump)ไว้ในบริเวณจุดต่ำสุดของพื้นที่ทำเหมือง ในช่วงปีที่ 4-10 เพื่อรองรับน้ำไหลบ่าในพื้นที่ทำเหมืองอย่างเพียงพอ	✓ - ปัจจุบันทางโครงการได้จัดสร้างบ่อรวมน้ำ(Sump)ไว้ในบริเวณจุดต่ำสุดของพื้นที่ทำเหมือง ในช่วงปีที่ 4-10 เพื่อรองรับน้ำไหลบ่าในพื้นที่ทำเหมืองอย่างเพียงพอ

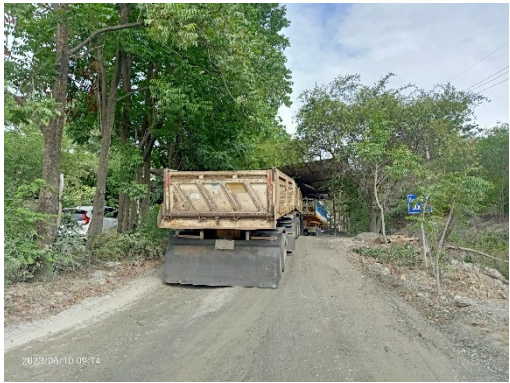
องค์ประกอบทางสิ่งแวดล้อม	มาตรการป้องกันและแก้ไขผลกระทบสิ่งแวดล้อม	ผลการปฏิบัติและรายละเอียดการปฏิบัติตามมาตรการฯ ✓ = ปฏิบัติ ✕ = ไม่ได้ปฏิบัติ ○ = ปฏิบัติไม่ได้ ◎ = ปฏิบัติได้แต่ไม่มีประสิทธิภาพ ● = ยังไม่ถึงเวลาปฏิบัติ	เอกสารอ้างอิง ปัญหา / ข้อเสนอแนะ
	ประเมินค่าความเสียหาย เพื่อให้ผู้ประกอบการชดใช้ให้แก่ทางเจ้าของพื้นที่เกษตรกรรมตามความเสียหายที่เกิดขึ้น		
3.2 การคมนาคม	1) ให้อบรมและแนะนำให้พนักงานขับรถส่งแร่ทุกคน ปฏิบัติตามกฎหมายระเบียบจราจรอย่างเคร่งครัด ให้ขับรถด้วยความระมัดระวัง และมีมารยาทในการใช้รถใช้ถนน ตลอดจนปฏิบัติตามกฎระเบียบจราจรอย่างเคร่งครัด	✓ - ทางโครงการได้ปฏิบัติตามมาตรการอย่างเคร่งครัด	
	2) รถบรรทุกที่จะทำการขนส่งแร่ ต้องบรรทุกน้ำหนักไม่เกินพิกัดตามราชการกำหนด และควบคุมความเร็วของรถโดยเฉพาะช่วงที่เป็นถนนลูกรังบดอัดแน่นจะต้องใช้ความเร็วไม่เกิน 25 กิโลเมตรต่อชั่วโมง	✓ - มีการขังน้ำหนักบรรทุกทุกที่ทำการขนส่งทุกครั้งไม่เกินตามที่มาตรฐานกำหนดไว้

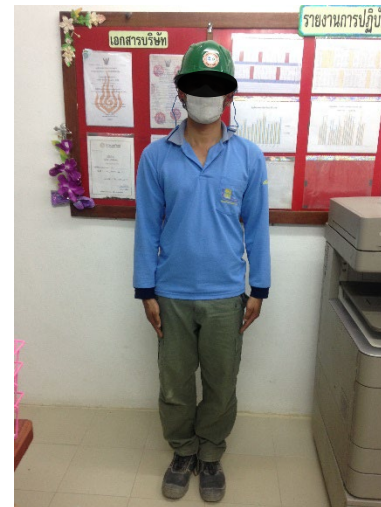
4.4 อาชีวอนามัยและความปลอดภัย	1. ปฏิบัติงานให้เป็นไปตามลำดับขั้นตอนและปฏิบัติตามระเบียบข้อบังคับที่ตั้งไว้ รวมทั้งดูแลให้คนงานมีอุปกรณ์ ป้องกันอันตรายทุกคนในขณะที่ปฏิบัติงานที่บริเวณหน้าเหมือง	✓ - ดูแลให้คนงานมีอุปกรณ์ ป้องกันอันตรายทุกคนในขณะที่ปฏิบัติงานที่บริเวณหน้าเหมือง

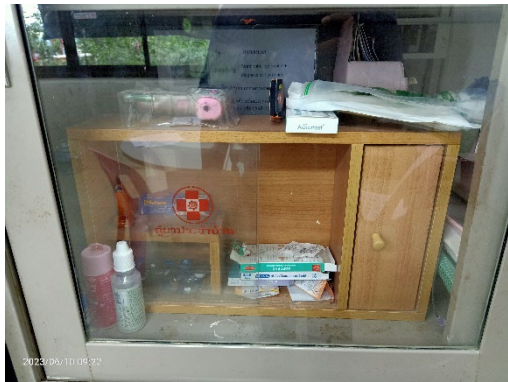
3) ตั้งระเบียบข้อบังคับที่จะนำมาใช้ในการดำเนินการทำเหมืองเพื่อลดอุบัติเหตุอย่างเคร่งครัด	✓ - ทางโครงการปฏิบัติตามมาตรการที่กำหนดอย่างเคร่งครัด	
	4) ให้จัดเตรียมอุปกรณ์ต่างๆที่ใช้ในการปฐมพยาบาลเบื้องต้นไว้ให้พร้อม	✓ - จัดเตรียมอุปกรณ์ต่าง ๆ ที่ใช้ในการปฐมพยาบาลเบื้องต้นไว้ให้พนักงาน

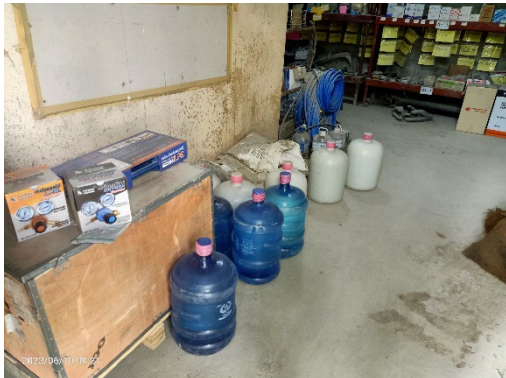
9. ให้จัดหาน้ำดื่มที่สะอาดและสร้างห้องสุขาไว้บริการคนงานอย่างเพียงพอ	✓ - ทางโครงการได้จัดหาน้ำดื่มและห้องสุขาไว้บริการคนงานอย่างเพียงพอ

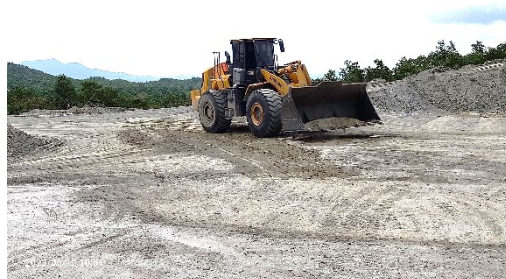
องค์ประกอบ สิ่งแวดล้อม	ดัชนีตรวจวัด/ความถี่	บริเวณที่ตรวจวัด	ผลการปฏิบัติและรายละเอียดการปฏิบัติตามมาตรการฯ ✓ = ปฏิบัติ ✕ = ไม่ได้ปฏิบัติ ○ = ปฏิบัติไม่ได้ ⊙ = ปฏิบัติได้แต่ไม่มีประสิทธิภาพ ● = ยังไม่ถึงเวลาปฏิบัติ	ปัญหา / ข้อเสนอแนะ (หมายเหตุ)
5.การคมนาคม	- เส้นทางขนส่งแร่ของโครงการ	- ให้หมั่นตรวจสอบเส้นทางขนส่งแร่ให้ สามารถใช้งานได้ดียู่เสมอ ถ้าบริเวณใด ชำรุดต้องรีบซ่อมแซมทันที รวมทั้งดูแล รักษาป้ายสัญญาณจราจรให้อยู่ในสภาพใช้ การได้ดีและมีประสิทธิภาพอยู่เสมอ - ทำการตรวจเดือนละ 1 ครั้ง	✓ - ทางโครงการได้ปฏิบัติตามมาตรฐานอย่างเคร่งครัด ทำการตรวจเดือนละ 1 ครั้ง

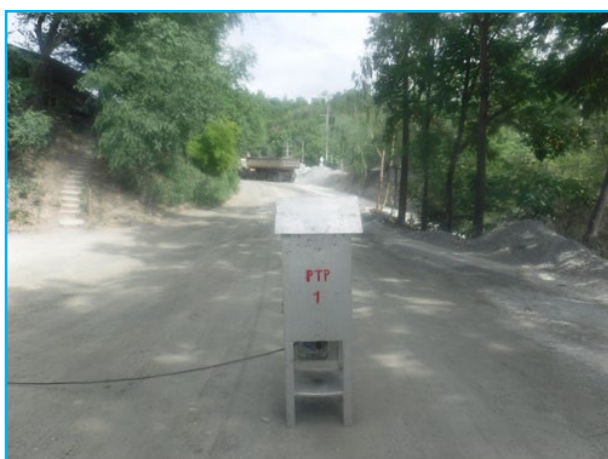
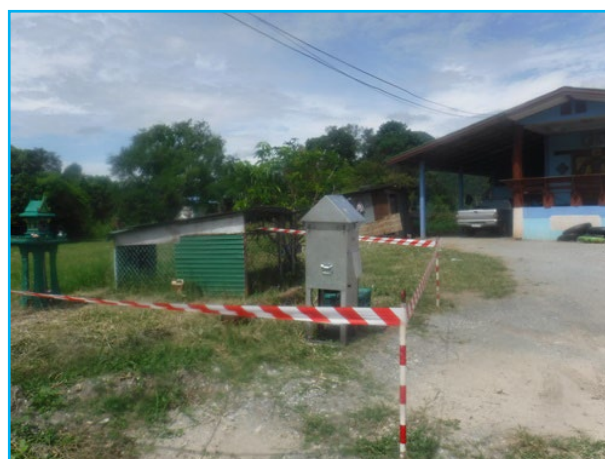
ภาพที่ 3.1-1 การตรวจวัดคุณภาพอากาศในบรรยากาศ

ก) บริเวณโรงโม่หินของโครงการ

ข) บริเวณบ้านปางสา

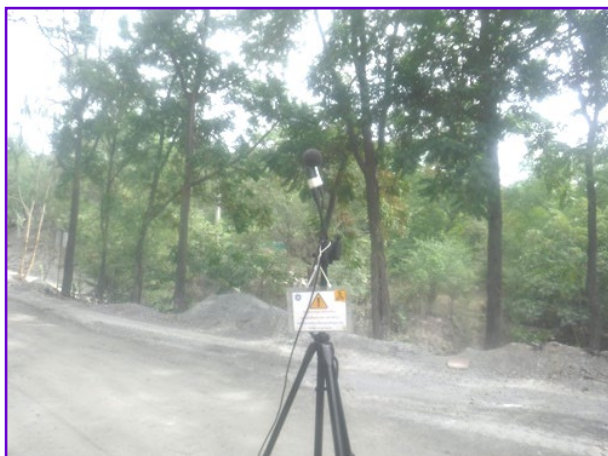
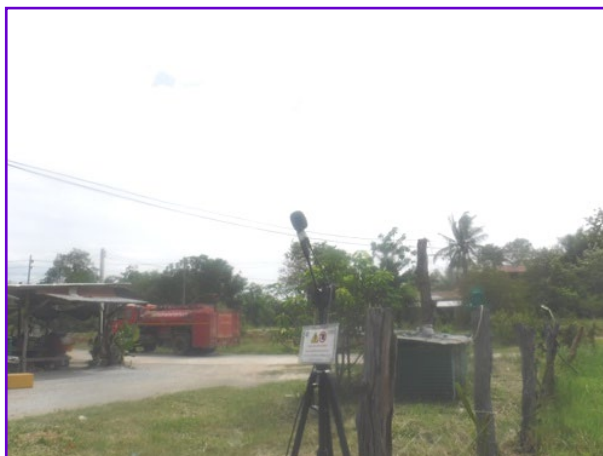
ภาพที่ 3.2-1 การตรวจวัดระดับเสียงเฉลี่ย 24 ชั่วโมง (Leq. 24 hr)

ก) บริเวณโรงโม่หินของโครงการ

ข) บริเวณบ้านปางสา

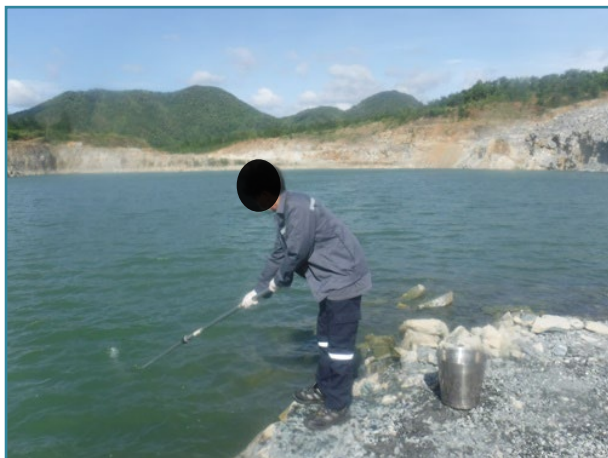
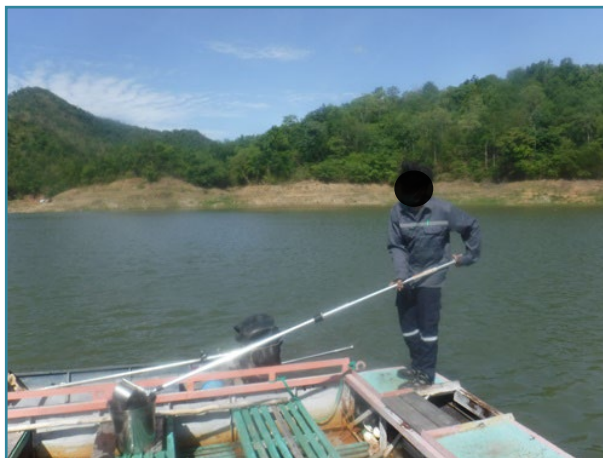
ภาพที่ 3.3-1 การเก็บน้ำผิวดินเพื่อนำไปวิเคราะห์ เมื่อวันที่ 1 กรกฎาคม 2566

(ก) น้ำในชุมเหมือง

(ข) ห้วยแม่ท้อ
