บทที่ 2

ผลการดำเนินการตามมาตรการลดผลกระทบสิ่งแวดล้อม

โครงการโรงเตาเผามูลฝอยชุมชนและผลิตไฟฟ้า เทศบาลนครภูเก็ต ของ บริษัท พีเจที เทคโนโลยี จำกัด ตั้งอยู่ถนนรัตนโกสินทร์ 200 ปี หมู่ที่ 1 ตำบลวิชิต อำเภอเมืองภูเก็ต จังหวัดภูเก็ต ได้ดำเนินการจัดทำรายงานการผลการปฏิบัติตามมาตรการป้องกันและแก้ไขผลกระทบสิ่งแวดล้อม และมาตรการติดตามตรวจสอบผลกระทบสิ่งแวดล้อม ตามเงื่อนไขของมาตรการป้องกันและแก้ไขผลกระทบสิ่งแวดล้อมและมาตรการติดตามตรวจสอบคุณภาพสิ่งแวดล้อม โดยโครงการได้รับการอนุมัติจากสำนักงานนโยบายและแผนทรัพยากรธรรมชาติและสิ่งแวดล้อม ตามหนังสือแจ้งผลการพิจารณาเห็นชอบรายงานเลขที่ ทส.1009.7/447 ลงวันที่ 18 มกราคม 2553 ซึ่งครอบคลุมปัจจัยทางสิ่งแวดล้อมที่สำคัญ คือ

ภาพการปฏิบัติตามมาตรการป้องกันและแก้ไขผลกระทบสิ่งแวดล้อม โครงการโรงเผามูลฝอยชุมชนและผลิตไฟฟ้า เทศบาลนครภูเก็ต

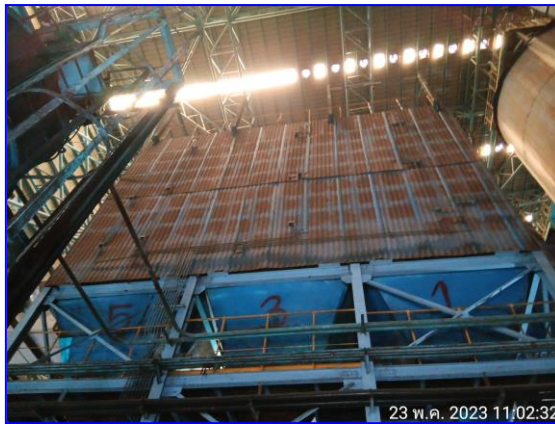
รูปที่ 2.4 Semi Dry Scrubber

2.5 การควบคุมซัลเฟอร์ไดออกไซด์ และก๊าซที่มีฤทธิ์เป็นกรด	(1) ติดตั้งระบบบำบัดมลพิษทางอากาศแบบ Semi Dry Scrubber โดยใช้สารละลายปูนขาว (lime Solution) ในการดักจับ HC_1 , HF และ SO_2 (2) รายงานปริมาณสารเคมีและถ่านกัมมันต์ที่ใช้ในระบบบำบัดมลพิษทางอากาศ	- ทางโครงการมีการติดตั้งระบบบำบัดมลพิษทางอากาศแบบ Semi Dry Scrubber โดยใช้สารละลายปูนขาว (lime Solution) ในการดักจับ HC_1 , HF และ SO_2 (รูปที่ 2.4) - ทางโครงการได้ทำการบันทึกปริมาณสารเคมีและถ่านกัมมันต์ที่ใช้ในระบบบำบัดมลพิษทางอากาศทุกเดือน (ภาคผนวกที่ 14)	- ไม่พบปัญหา - ไม่พบปัญหา

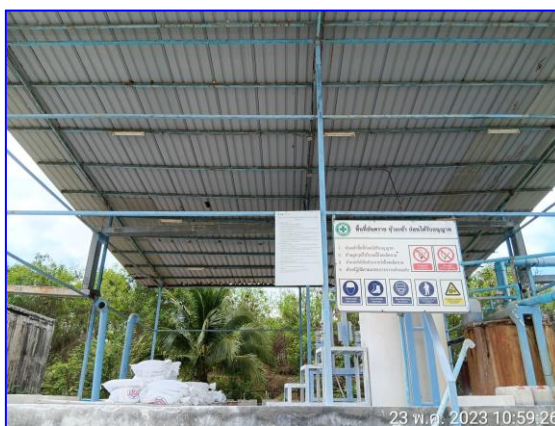
รูปที่ 2.6 ระบบบำบัดเคมี

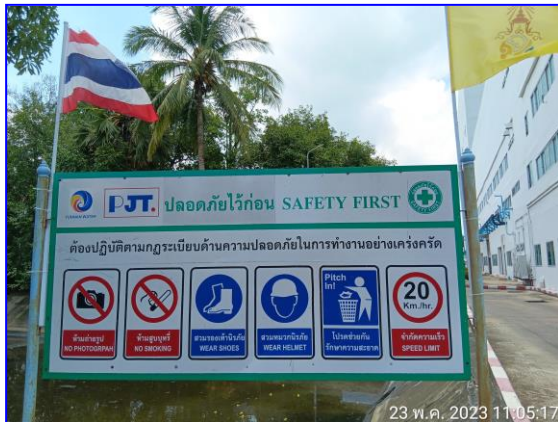
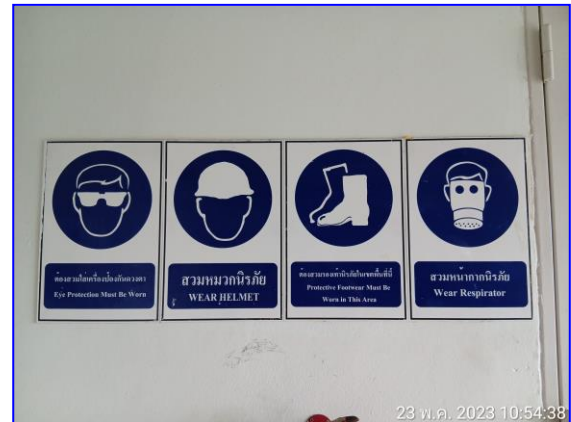
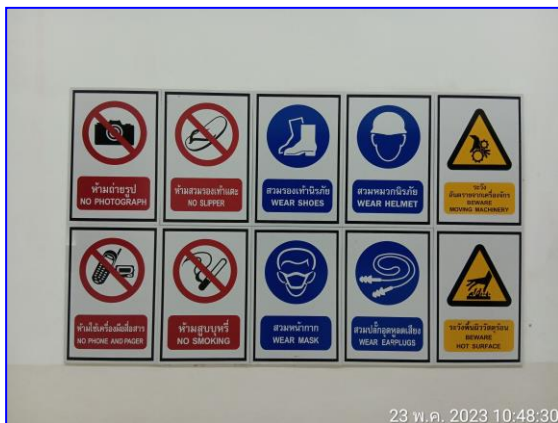
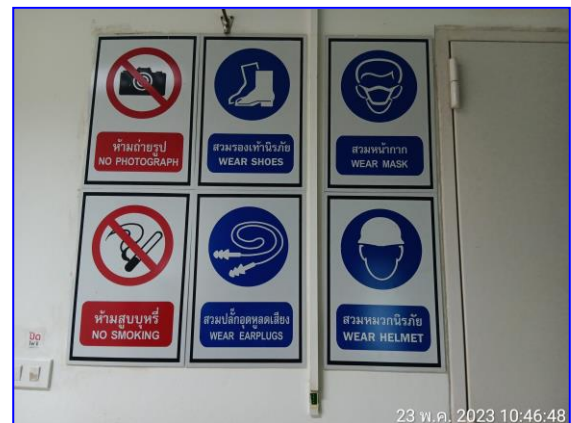
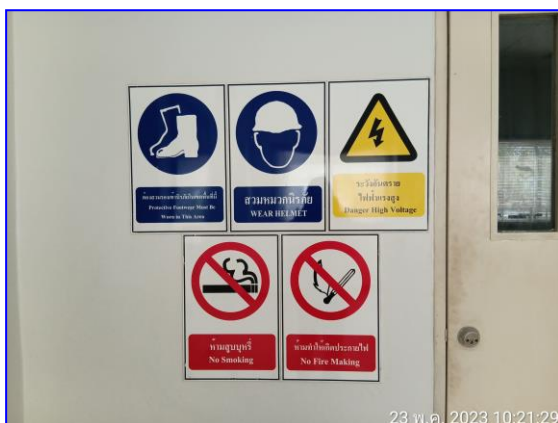
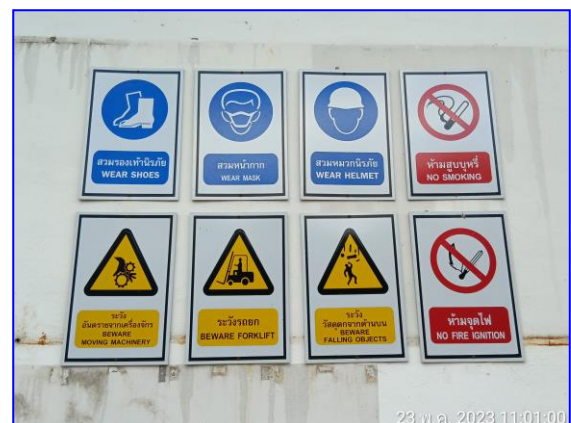
รูปที่ 2.7 ป้ายเตือนต่างๆ ภายในโครงการ

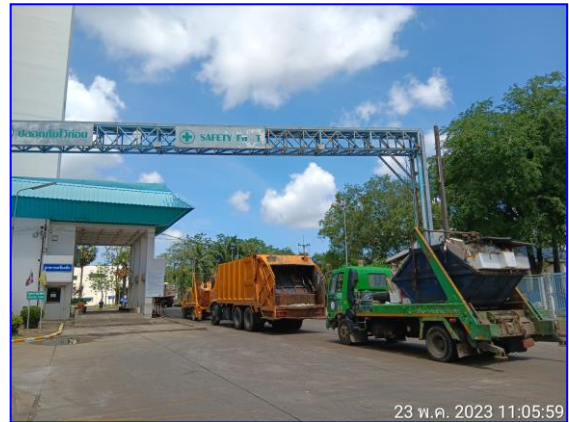
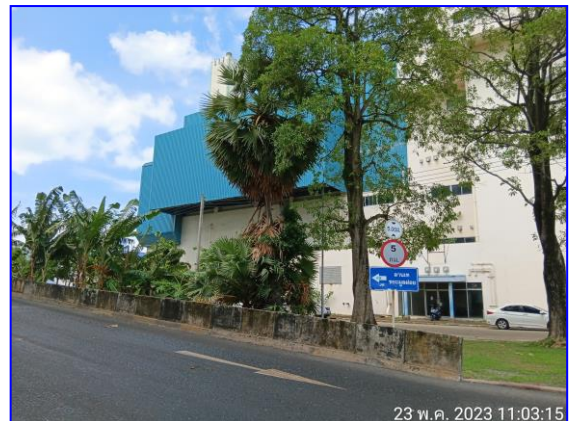
รูปที่ 2.8 กำหนดเส้นทางเดินรถเก็บขนมูลฝอยภายในโครงการ

รูปที่ 2.9 ระบบระบายน้ำฝน

5.การคมนาคม	<p>(1) อบรมและควบคุมให้พนักงานขับรถปฏิบัติตามกฎจราจรและข้อกำหนดอื่นๆ ที่โครงการกำหนดขึ้นอย่างเคร่งครัด</p> <p>(2) กำหนดให้มีเจ้าหน้าที่การควบคุมความเร็วของยานพาหนะภายในพื้นที่โครงการให้เป็นไปตามกฎหมายกำหนด</p> <p>(3) ปิดคลุมวัสดุที่ขนออกจากพื้นที่ให้มีมิดชิดเพื่อป้องกันการตกหล่นและฟุ้งกระจาย</p> <p>(4) กำหนดเส้นทางเดินรถเก็บขนมูลฝอยภายในพื้นที่โครงการ</p>	<p>- โครงการจัดให้มีการอบรมพนักงานขับรถอย่างต่อเนื่อง</p> <p>- มีเจ้าหน้าที่คอยควบคุมความเร็วของยานพาหนะ (รูปที่ 2.32) และป้ายจำกัดความเร็ว 20 กม./ชม. (รูปที่ 2.35)</p> <p>- โครงการจัดเจ้าหน้าที่ตรวจสอบยานพาหนะที่ออกจากพื้นที่ทุกครั้ง (รูปที่ 2.26)</p> <p>- โครงการจัดทำป้ายกำหนดเส้นทางเดินรถเก็บขนมูลฝอยภายในพื้นที่โครงการ (รูปที่ 2.8)</p>	<p>- ไม่พบปัญหา</p> <p>- ไม่พบปัญหา</p> <p>- ไม่พบปัญหา</p> <p>- ไม่พบปัญหา</p>

องค์ประกอบทางสิ่งแวดล้อม	มาตรการป้องกันแก้ไขและลดผลกระทบ	รายละเอียดการปฏิบัติจริง	ปัญหาและแนวทางแก้ไข
7. การระบายน้ำและการป้องกันน้ำท่วม	(1) จัดสร้างระบบระบายน้ำฝนภายในพื้นที่โครงการเชื่อมต่อกับระบบระบายน้ำฝนและบ่อบำบัดน้ำฝนของเทศบาลนครภูเก็ต (2) กำหนดให้มีแผนการขุดลอกตะกอนภายในรางระบายน้ำฝนของโครงการ และมีการดำเนินการตามแผนที่กำหนดอย่างสม่ำเสมอ โดยเฉพาะช่วงก่อนเข้าฤดูฝน	- ทางโครงการจัดสร้างระบบระบายน้ำฝนภายในพื้นที่โครงการโดยเชื่อมต่อกับระบบระบายน้ำฝนและบ่อบำบัดน้ำฝนของเทศบาลนครภูเก็ต (รูปที่ 2.9) - โครงการมีแผนการขุดลอกตะกอนภายในรางระบายน้ำฝนในส่วนอื่นๆ เป็นประจำทุกปี	- ไม่พบปัญหา - ไม่พบปัญหา

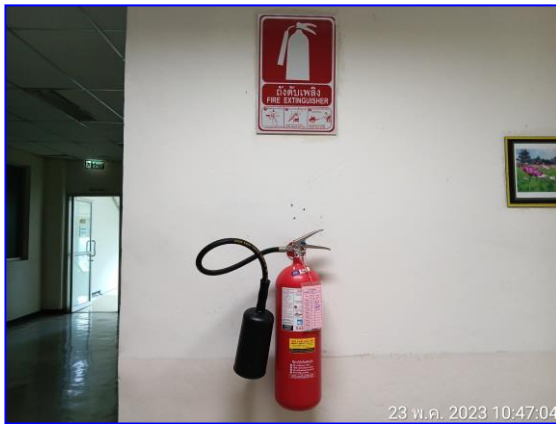
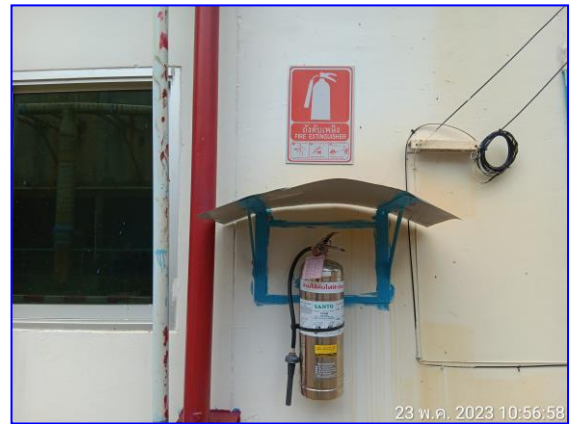
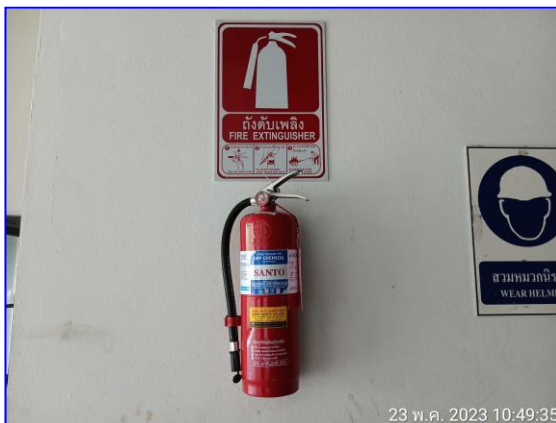
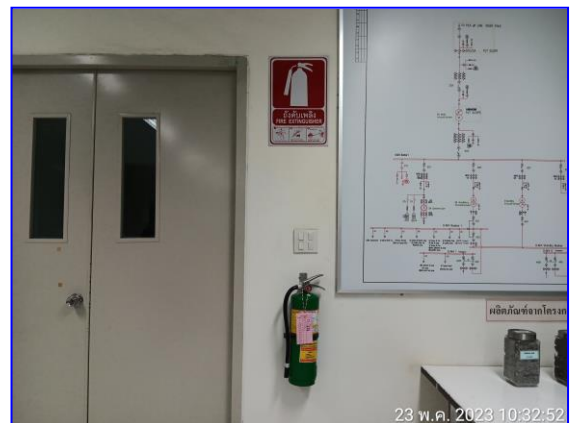
รูปที่ 2.10 ถังดับเพลิง

รูปที่ 2.11 ระบบตรวจจับควัน (Smoke Detector)

องค์ประกอบทางสิ่งแวดล้อม	มาตรการป้องกันแก้ไขและลดผลกระทบ	รายละเอียดการปฏิบัติจริง	ปัญหาและแนวทางแก้ไข
9. อาชีวอนามัยและความปลอดภัย (ต่อ)	<p>(7) จัดให้มีอุปกรณ์ในการดับเพลิงอย่างเพียงพอในจำนวนไม่น้อยกว่ามาตรฐาน NFPA และ/หรือ วสท. ตามที่กฎหมายกำหนด ได้แก่</p> <ul style="list-style-type: none"> - ถังดับเพลิงชนิด ABC จำนวน 12 ถัง - สัญญาณแจ้งเหตุเพลิงไหม้แบบใช้มือ จำนวน 13 ชุด - ถังน้ำสำรองดับเพลิง ความจุ 30 ลูกบาศก์เมตร - หัวจ่ายน้ำดับเพลิงโดยรอบโครงการ (Fire Hydrant) 5 จุด - อุปกรณ์ตรวจจับสัญญาณไฟไหม้ (Smoke Detector) จำนวน 21 จุด <p>(8) จัดเตรียมอุปกรณ์ป้องกันอันตรายส่วนบุคคล (PPE) ให้เพียงพอและเหมาะสมกับประเภทงานแก่พนักงาน เช่น ที่ครอบหู ที่อุดหู แวนตานิรภัย รองเท้านิรภัย ถุงมือ หน้ากาก เป็นต้น</p> <p>(9) จัดให้มีแผนปฏิบัติการกรณีเกิดอุบัติเหตุฉุกเฉินภายในพื้นที่โครงการ และแผนประสานงานขอความช่วยเหลือจากหน่วยงานภายนอกตลอดจนการฝึกซ้อมตามแผนดังกล่าวปีละ 1 ครั้ง</p>	<ul style="list-style-type: none"> - โครงการจัดให้อุปกรณ์ดับเพลิงอย่างเพียงพอและทั่วถึง (รูปที่ 2.10-2.17) - ทางโครงการติดตั้งสัญญาณแจ้งเหตุเพลิงไหม้แบบใช้มือ จำนวน 52 ชุด (รูปที่ 2.12) - ทางโครงการมีถังน้ำสำรองดับเพลิง (รูปที่ 2.16) - ทางโครงการมีหัวจ่ายน้ำดับเพลิงรอบโครงการ (รูปที่ 2.15) - ทางโครงการติดตั้งอุปกรณ์ตรวจจับสัญญาณไฟไหม้ จำนวน 40 จุด (รูปที่ 2.11) - โครงการจัดให้อุปกรณ์ป้องกันอันตรายส่วนบุคคล (รูปที่ 2.28) - โครงการมีแผนปฏิบัติการฉุกเฉิน (ภาคผนวกที่ 22) และในปี 2566 ทางโครงการมีแผนการอบรมฝึกซ้อมดับเพลิงและอพยพหนีไฟ ประจำปี 2566 ในเดือนธันวาคม 2566 กับหน่วยงานเทศบาลนครภูเก็ต (ภาคผนวกที่ 23) 	<ul style="list-style-type: none"> - ไม่พบปัญหา - ไม่พบปัญหา - ไม่พบปัญหา - ไม่พบปัญหา - ไม่พบปัญหา - ไม่พบปัญหา

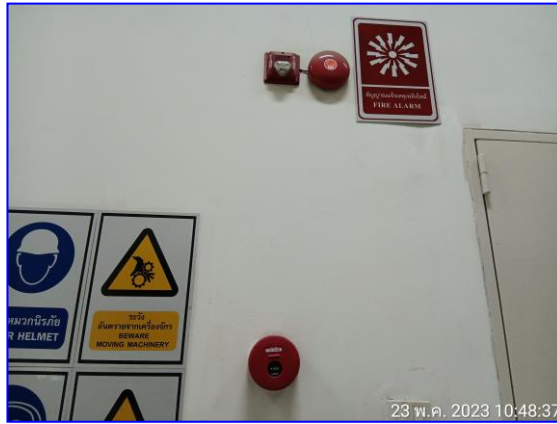
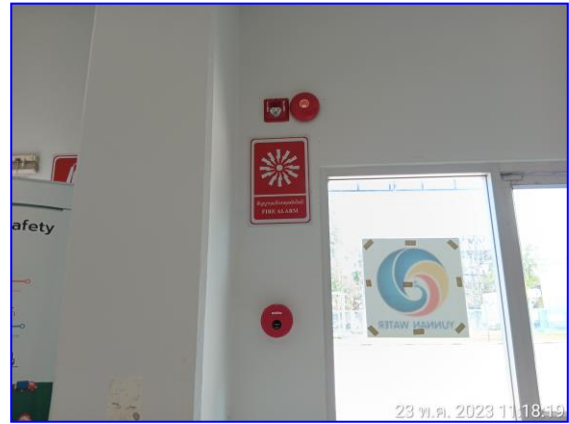
รูปที่ 2.12 สัญญาณแจ้งเหตุเพลิงไหม้

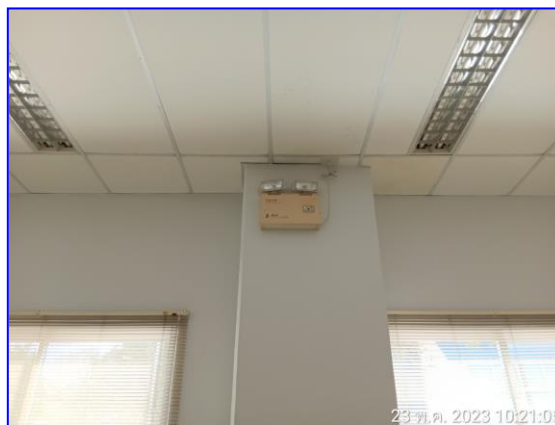
รูปที่ 2.14 ไฟสำรองฉุกเฉิน

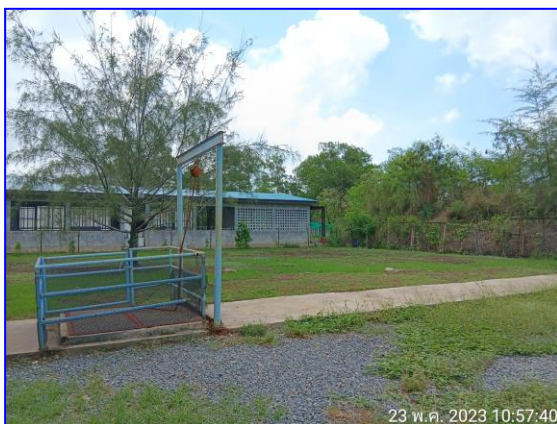
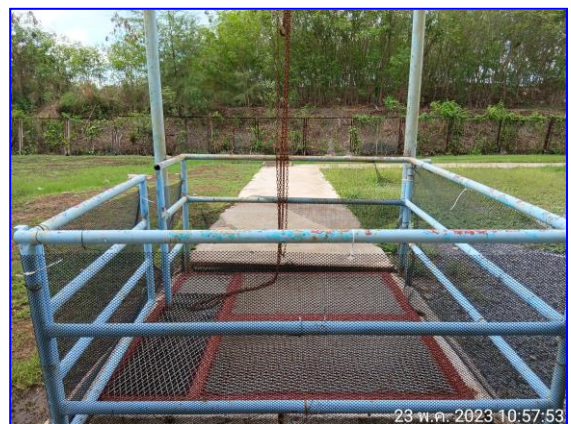
รูปที่ 2.16 น้ำสำรองดับเพลิง

รูปที่ 2.17 Fire Alarm

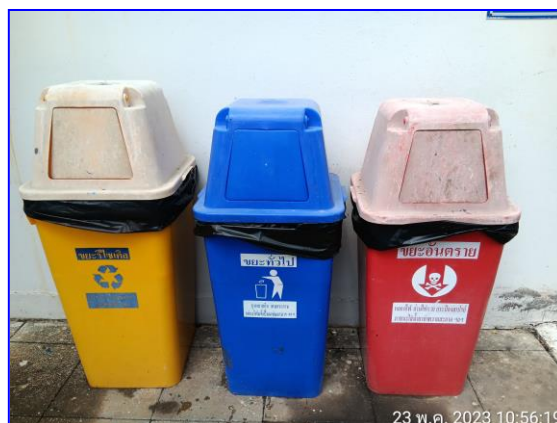
รูปที่ 2.20 ถังขยะภายในโครงการ

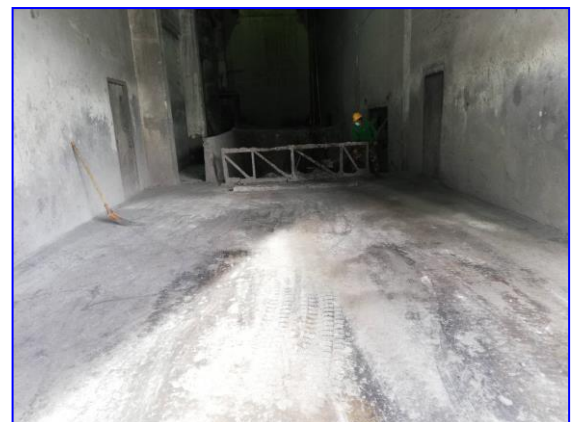
รูปที่ 2.23 บ่อคอนกรีตเก็บเถ้าลอย – เถ้าหนัก

องค์ประกอบทางสิ่งแวดล้อม	มาตรการป้องกันแก้ไขและลดผลกระทบ	รายละเอียดการปฏิบัติจริง	ปัญหาและแนวทางแก้ไข
6. สิ่งปฏิภณหรือวัสดุที่ไม่ใช้แล้ว (ต่อ)	<p>(5) ถ่านหนัก (Bottom Ash) ใช้เป็นวัสดุกลบทับรายวัน ในพื้นที่ฝังกลบมูลฝอยของเทศบาลฯ และการปรับถมพื้นที่และปรับสภาพดิน</p> <p>(6) ถ่านลอย (Fly Ash) จัดเก็บไว้ในบ่อคอนกรีตสำหรับเก็บถ่านลอย ก่อนที่จะนำไปกำจัดในพื้นที่ฝังกลบที่มีระบบปูรองกันซึม ภายในพื้นที่บริเวณศูนย์ฯ</p> <p>(7) บันทึกชนิด/ปริมาณกากของเสียที่เกิดขึ้น และขนส่งออกนอกพื้นที่โครงการ โดยระบุแหล่งที่ส่งไปจำหน่าย / กำจัด</p> <p>(8) ดำเนินการขออนุญาตต่อกรมโรงงานอุตสาหกรรมในการนำของเสียอันตรายออกนอกพื้นที่โครงการ ตามประกาศกระทรวงอุตสาหกรรม พ.ศ. 2548 หรือกฎหมายฉบับล่าสุด</p> <p>(9) ศึกษาแนวทางการนำเถ้าที่เกิดจากโครงการไปใช้ประโยชน์ให้ได้มากที่สุด</p>	<p>- ทางโครงการได้นำถ่านหนัก ใช้เป็นวัสดุกลบทับรายวันในพื้นที่ฝังกลบของเทศบาลนครภูเก็ต (รูปที่ 2.30)</p> <p>- ทางโครงการได้จัดทำบ่อคอนกรีตเพื่อเก็บถ่านลอย ก่อนจะนำไปกำจัด (รูปที่ 2.23)</p> <p>- โครงการมีการบันทึกชนิด/ปริมาณกากของเสียที่เกิดขึ้นอย่างต่อเนื่อง (ภาคผนวกที่ 14)</p> <p>- ขณะนี้ทางโครงการได้รับอนุญาตการขอขยายเวลาในการกักเก็บสิ่งปฏิภณหรือวัสดุที่ไม่ใช้แล้วในบริเวณโรงงาน (สก.1) โดยกรมโรงงานอุตสาหกรรม ออกให้ ณ วันที่ 19 เดือนกรกฎาคม 2565 (ภาคผนวกที่ 44)</p> <p>- ปัจจุบันนำไปใช้ประโยชน์ในการฝังกลบพื้นที่บ่อฝังกลบมูลฝอยเทศบาลนครภูเก็ต ในอนาคตทางโครงการจะศึกษาเพิ่มเติม เพื่อนำมาใช้ประโยชน์ให้ได้มากที่สุด</p>	<p>- ไม่พบปัญหา</p> <p>- ไม่พบปัญหา</p> <p>- ไม่พบปัญหา</p> <p>- ไม่พบปัญหา</p>

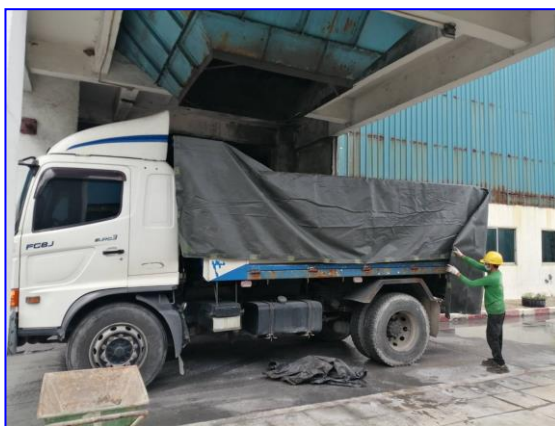
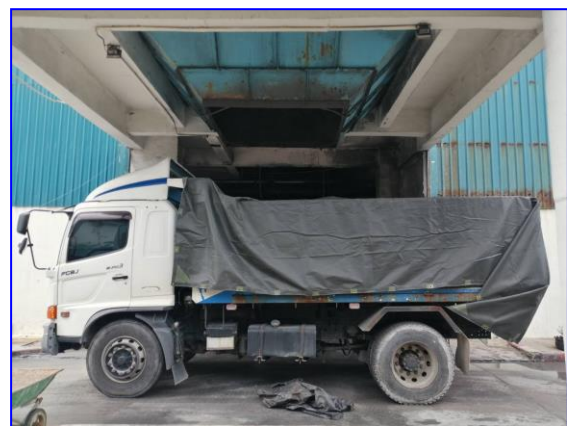
รูปที่ 2.25 รถบรรทุกมีการปิดคลุมอย่างมิดชิด

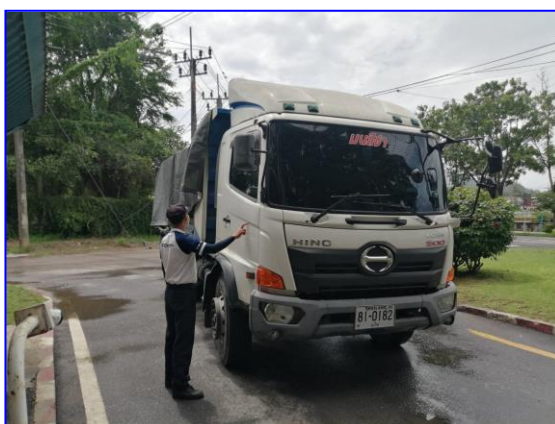
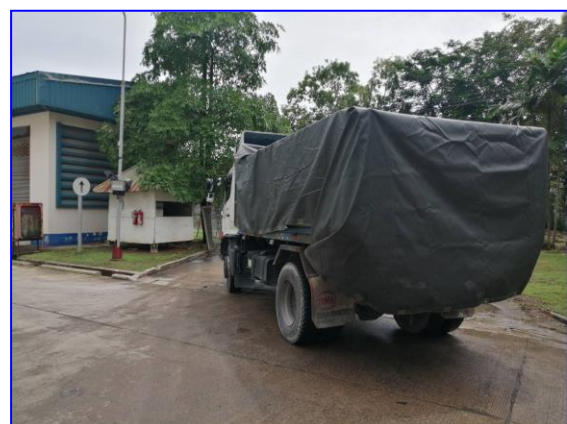
รูปที่ 2.26 ตรวจสอบความเรียบร้อยของรถบรรทุกก่อนออกจากพื้นที่โครงการ

2.8 การควบคุมฝุ่นละอองจากการขนถ่ายมูลฝอยและขี้เถ้า	(1) โครงการจัดให้มีเจ้าหน้าที่อำนวยความสะดวกและดูแลเรื่องการจราจรและจัดระบบคิวรถ รวมทั้งแก้ปัญหาในเรื่องต่างๆ โดยเฉพาะในช่วงที่มีรถบรรทุกเข้าสู่พื้นที่โครงการ - กำหนดให้มีการตรวจสอบความเรียบร้อยของรถบรรทุกก่อนออกจากพื้นที่โครงการในเรื่องต่างๆ ได้แก่ กระบะ หรือส่วนบรรทุกต้องอยู่ในสภาพเรียบร้อย ไม่มีการหล่นหรือร่วงระหว่างทาง	- ทางโครงการมีเจ้าหน้าที่อำนวยความสะดวกและดูแลการจราจรและจัดระบบคิวรถตลอดเวลา (รูปที่ 2.32) - มีเจ้าหน้าที่คอยตรวจสอบความเรียบร้อยของรถก่อนออกนอกพื้นที่ (รูปที่ 2.26)	- ไม่พบปัญหา - ไม่พบปัญหา

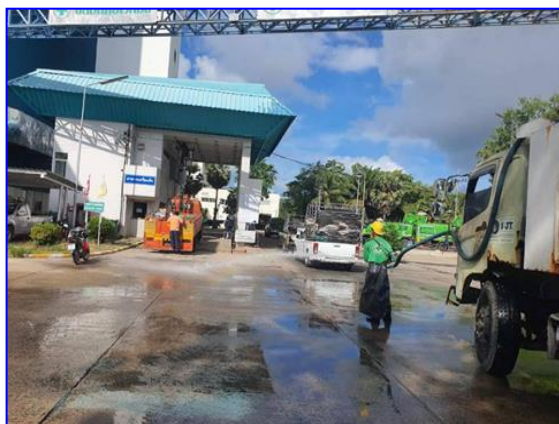
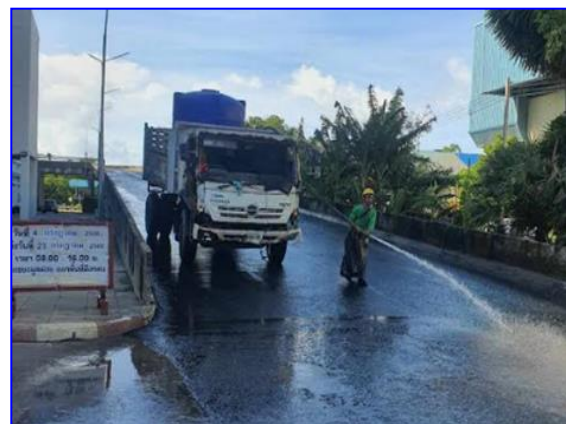
รูปที่ 2.29 ฉีดน้ำล้างทำความสะอาดพื้นบริเวณต่างๆ

2.3 การจัดการด้านกลิ่นรบกวน	(1) การควบคุมให้ห้องรับมูลฝอยมีความดันอากาศต่ำกว่า ภายนอกเล็กน้อยเพื่อให้อากาศภายในไม่เคลื่อนตัวออกสู่ภายนอกได้ โดยเฉพาะในช่วงที่รถขนมูลฝอยเข้ามาเทมูลฝอยลงสู่บ่อรับมูลฝอย (2) ติดตั้งพัดลมดูดอากาศ เพื่อดูดอากาศจากบ่อรับมูลฝอยเข้าสู่ห้องเผาไหม้ ซึ่งจะช่วยลดกลิ่นเหม็นภายในโรงรับมูลฝอย (3) กรณีที่มีน้ำชะมูลฝอยรั่วไหลบนถนนหรือบริเวณต่างๆ ภายในพื้นที่โครงการต้องทำความสะอาด/ล้างพื้นที่ดังกล่าวโดยทันที เพื่อป้องกันกลิ่นเหม็นรบกวน	- โครงการออกแบบให้ห้องรับมูลฝอยมีความดันอากาศต่ำกว่า ภายนอก - ทางโครงการได้ทำการติดตั้งพัดลมดูดอากาศจากบ่อรับมูลฝอยเข้าสู่ห้องเผาไหม้ (รูปที่ 2.18) - ทางโครงการมีการฉีดล้างทำความสะอาดพื้นบริเวณต่างๆ ทันทีเมื่อมีน้ำชะมูลฝอยหกรั่วไหล (รูปที่ 2.29)	- ไม่พบปัญหา - ไม่พบปัญหา - ไม่พบปัญหา

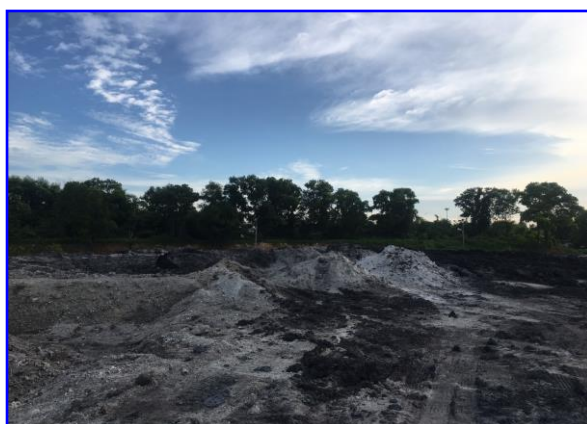
รูปที่ 2.30 เถ้าหนักใช้เป็นวัสดุกลบทับรายวันและปรับถมพื้นที่

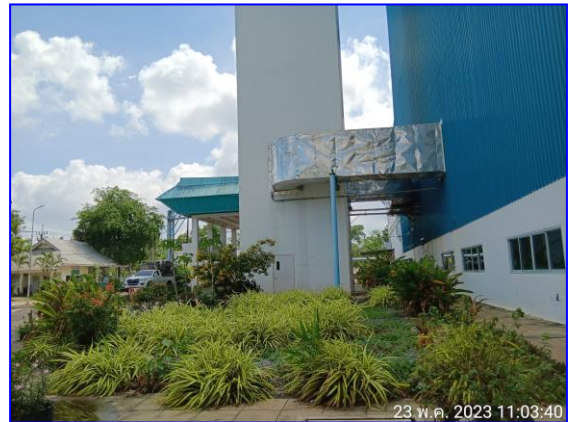
รูปที่ 2.34 พื้นที่สีเขียว

10. สุนทรียภาพ	(1) จัดให้มีพื้นที่สีเขียวอย่างน้อยร้อยละ 5 ของพื้นที่โครงการ	- ทางโครงการได้จัดให้มีพื้นที่สีเขียว ร้อยละ 5 ของพื้นที่โครงการทั้งหมด (รูปที่ 2.34)	- ไม่พบปัญหา

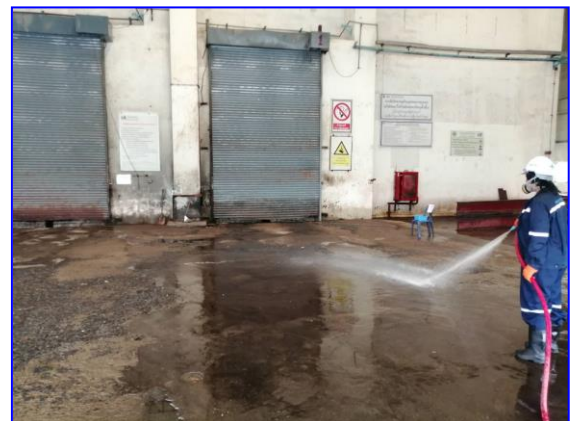
รูปที่ 2.41 ฉีดล้างทำความสะอาดลานเท เพื่อป้องกันฝุ่นละออง

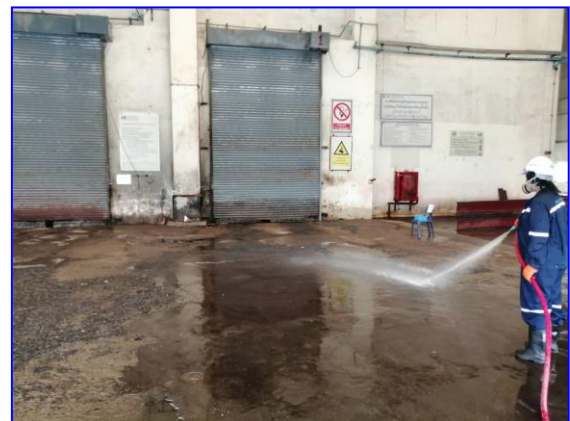
รูปที่ 2.41 ฉีดล้างทำความสะอาดลานเท เพื่อป้องกันฝุ่นละออง
