1.1 ความเป็นมาของการจัดทำรายงาน

บริษัท กรีน เอิร์ธ คอนซัลแตนท์ จำกัด ได้จัดทำรายงานผลการปฏิบัติตามมาตรการป้องกันและแก้ไขผลกระทบสิ่งแวดล้อม และมาตรการติดตามตรวจสอบคุณภาพสิ่งแวดล้อม (ระยะดำเนินการ) โครงการโรงแรมนครพิงค์ ของบริษัท โรงแรมนครพิงค์ จำกัด ประจำปีเดือนมกราคม-มิถุนายน 2566 เป็นการจัดทำรายงานครั้งที่ 1 ของปี พ.ศ. 2566 ตามหนังสือสำนักงานนโยบายและแผนทรัพยากรธรรมชาติและสิ่งแวดล้อม ที่ ทส 1009/4873 ลงวันที่ 28 พฤษภาคม 2550 เรื่อง รายงานการวิเคราะห์ผลกระทบสิ่งแวดล้อมโครงการโรงแรมนครพิงค์ (แสดงไว้ในภาคผนวกที่ 1)

- 1) ชื่อโครงการ : โรงแรมนครพิงค์
- 2) เจ้าของโครงการ : บริษัท โรงแรมนครพิงค์ จำกัด
- 3) ที่ตั้งโครงการ : เลขที่ 9/1 ซอยสามเสน 6 ถนนสามเสน แขวงบ้านพานถม เขตพระนคร กรุงเทพมหานคร
- 4) ประเภทโครงการ : โรงแรม
- 5) ขนาดพื้นที่โครงการ : เนื้อที่ 399.85 ตารางวา หรือ 1,599.4 ตารางเมตร
- 6) ขนาดโครงการ : จำนวนห้องพัก 118 ห้อง (เดิมเป็นโรงแรมขนาด 81 ห้อง)
- 7) จำนวนอาคาร : 2 อาคาร ประกอบด้วย อาคารที่ 1 ขนาด 4 ชั้น และอาคารที่ 2 ขนาด 1 ชั้น
- 8) วันที่นำเสนอรายงานโครงการครั้งสุดท้าย : 6 มกราคม 2566
- 9) วันที่ได้รับหนังสือเห็นชอบจาก สผ. : 28 พฤษภาคม 2550

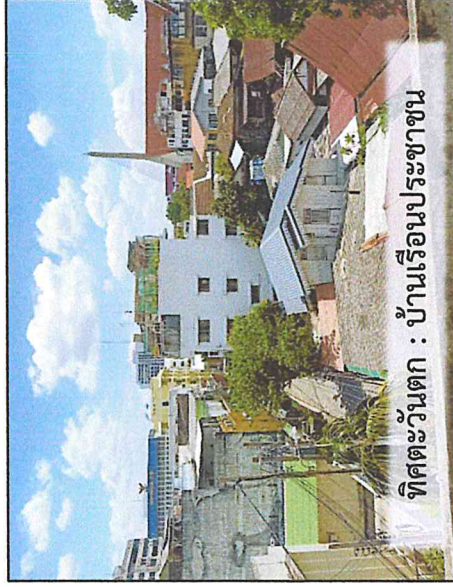
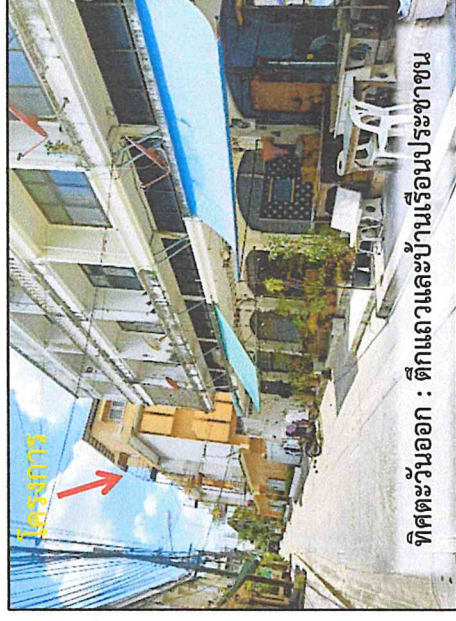
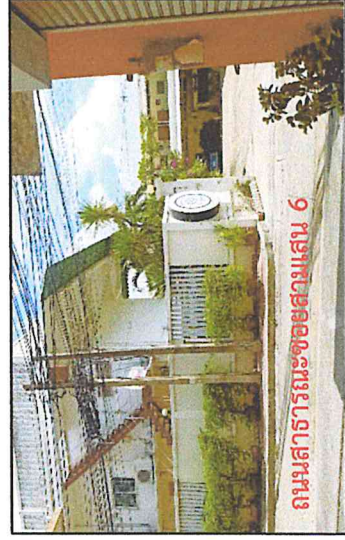
รูปที่ 1-4 สภาพโดยรอบโครงการ

โครงการโรงแรมนครพิงค์ ตั้งอยู่ในซอยสามเสน 6 การเดินทางเข้าสู่พื้นที่โครงการใช้ถนนสามเสน
จำนวน 4 ช่องทางจราจร สภาพโดยรอบพื้นที่โครงการแสดงดังรูปที่ 1-4

ทิศเหนือ	ติดกับ	บ้านเรือนประชาชน
ทิศใต้	ติดกับ	ถนนสาธารณะซอยสามเสน ถัดไปเป็นโรงแรมและตึกแถว
ทิศตะวันออก	ติดกับ	ตึกแถวและบ้านเรือนประชาชน
ทิศตะวันตก	ติดกับ	บ้านเรือนประชาชน

หมายเหตุ : ถ่ายภาพเมื่อวันที่ 21 มิถุนายน 2566
