## มาตรการป้องกันและแก้ไข ผลกระทบสิ่งแวดล้อมและ มาตรการติดตามตรวจสอบ คุณภาพสิ่งแวดล้อม

โครงการเหมืองหินอุตสาหกรรมชนิดหินปูน เพื่ออุตสาหกรรมก่อสร้าง

ประทานบัตรที่ 33156/16396

ทางหินส่วนจำกัด เลิศวัฒนาการโยธา

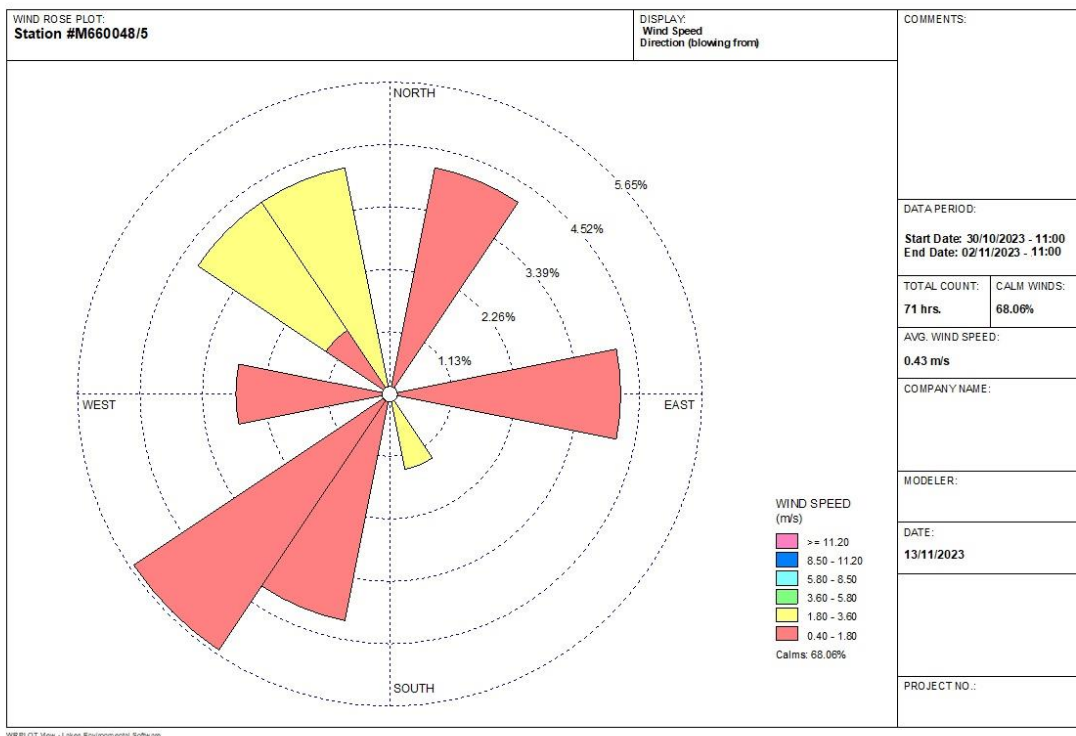
รูปที่ 2-2 ผังแสดงความเร็วและทิศทางลม

การตรวจวัดความเร็วและทิศทางลม โครงการเหมืองแร่หินอุตสาหกรรมชนิดหินปูน เพื่ออุตสาหกรรมก่อสร้าง ประทานบัตรที่ 33156/16396 ของห้างหุ้นส่วนจำกัด เลิศวัฒนาการโยธา โดยทำการตรวจวัดบริเวณสำนักงานโรงโม่หินของโครงการ ระหว่างวันที่ 30 ตุลาคม-2 พฤศจิกายน 2566 พบว่า ลมส่วนใหญ่พัดมาจากทางด้านทิศตะวันตกเฉียงใต้ พัดผ่านด้วยความเร็ว ต่ำกว่า 0.4 เมตร/วินาที ซึ่งลมดังกล่าวจัดเป็นลมสงบ (Calm) ตามการแบ่งขนาดลมของโบฟอร์ต (The Beau fort Scale of Wind-ภูมิศาสตร์ กายภาพ, ทวี ทองสว่าง และคณะ, 2536) แสดงดังรูปที่ 2-2 และตารางที่ 2-5 และเนื่องจากลมส่วนใหญ่พัดมาจากทางด้านทิศตะวันตกเฉียงใต้ ดังนั้น บริเวณที่จะได้รับผลกระทบด้านฝุ่นละอองตามทิศทางของลม คือ ชุมชนถ้ำใหญ่ แต่จากผลการตรวจวัดคุณภาพอากาศในบรรยากาศโดยทั่วไปบริเวณเทศบาลตำบลถ้ำใหญ่ พบว่า ผลการตรวจวัดปริมาณฝุ่นละอองรวม (TSP) มีค่าระหว่าง 0.062-0.090 มิลลิกรัมต่อลูกบาศก์เมตร และปริมาณฝุ่นละอองขนาดเล็กกว่า 10 ไมครอน (PM-10) มีค่าระหว่าง 0.022-0.034 มิลลิกรัมต่อลูกบาศก์เมตร ซึ่งมีค่าอยู่ในเกณฑ์มาตรฐาน อย่างไรก็ตามโครงการได้มีการปฏิบัติตามมาตรการลดผลกระทบในเรื่องการฟุ้งกระจายของฝุ่นละอองจากกิจกรรมการทำเหมือง และกิจกรรมการขนส่งแร่อย่างเคร่งครัด และมีมาตรการป้องกันการฟุ้งกระจายของฝุ่นละอองอย่างต่อเนื่อง โดยการสร้างอาคารปิดคลุมโรงโม่หิน ติดตั้งระบบสปริงน้ำตามแหล่งกำเนิดฝุ่นละออง และฉีดพรมน้ำตามเส้นทางขนส่งแร่เป็นประจำ แสดงผลการตรวจวัดทางห้องปฏิบัติการดังเอกสารแนบ 17 เอกสารสอบเทียบเครื่องมือดังเอกสารแนบ 18 และเอกสารอนุญาตขึ้นทะเบียนห้องปฏิบัติการวิเคราะห์ดังเอกสารแนบ 19
