รายงานผลการปฏิบัติตามมาตรการป้องกันและแก้ไข
ผลกระทบสิ่งแวดล้อมและมาตรการติดตามตรวจสอบคุณภาพสิ่งแวดล้อม
คอนโดพักอาศัย พลัสคอนโดมิเนียม หาดใหญ่ 1

โครงการ พลัสคอนโดมิเนียม หาดใหญ่ 1

รายงานการตรวจสอบอาคาร ประเภทการตรวจสอบย่อย(ครั้งที่1)
ประจำปี 2566

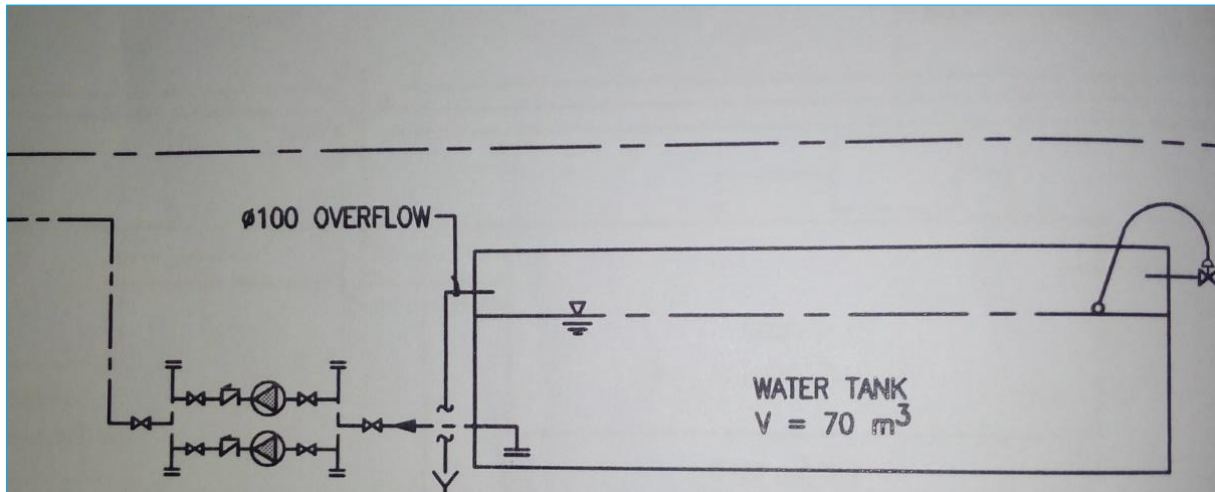
แท็งก์น้ำใต้ดิน

มาตรการป้องกันและแก้ไขผลกระทบสิ่งแวดล้อม	ผลการปฏิบัติตาม มาตรการ	ปัญหา/อุปสรรค ที่ไม่สามารถปฏิบัติตาม มาตรการ และแนวทางแก้ไข
1. มาตรการป้องกันและแก้ไขผลกระทบด้านการใช้น้ำ		
1.1 จัดให้มีถังเก็บน้ำใต้ดินและถังเก็บน้ำ ชั้นดาดฟ้า	<u>อาคาร A</u> - ถังเก็บน้ำใต้ดิน 1 ถัง ความจุ 60 ลบ.ม. - ถังเก็บน้ำชั้นดาดฟ้า 1 ถัง ความจุ 60 ลบ.ม. รวมปริมาณการสำรองน้ำ 120 ลบ.ม. <u>อาคาร B</u> - ถังเก็บน้ำใต้ดิน 1 ถัง ความจุ 70 ลบ.ม. - ถังเก็บน้ำชั้นดาดฟ้า 1 ถัง ความจุ 60 ลบ.ม. รวมปริมาณการสำรองน้ำ 130 ลบ.ม.	
1.2 ติดป้ายรณรงค์ให้ผู้พักอาศัยใช้น้ำอย่างประหยัด	ติดป้ายประชาสัมพันธ์ รณรงค์การใช้น้ำอย่าง ประหยัดในลิฟต์และ บอร์ดประชาสัมพันธ์	
2. มาตรการป้องกันและแก้ไขผลกระทบด้านการระบายน้ำและการป้องกันน้ำท่วม		
2.1 จัดทำบ่อหน่วงน้ำ เพื่อชะลอน้ำฝนไว้ในโครงการ จำนวน 2 บ่อ อยู่ได้ที่จอดรถ	อาคาร A 1 บ่อ และ อาคาร B 1 บ่อ แต่ละบ่อมี ความจุ 150 ลบ.ม.

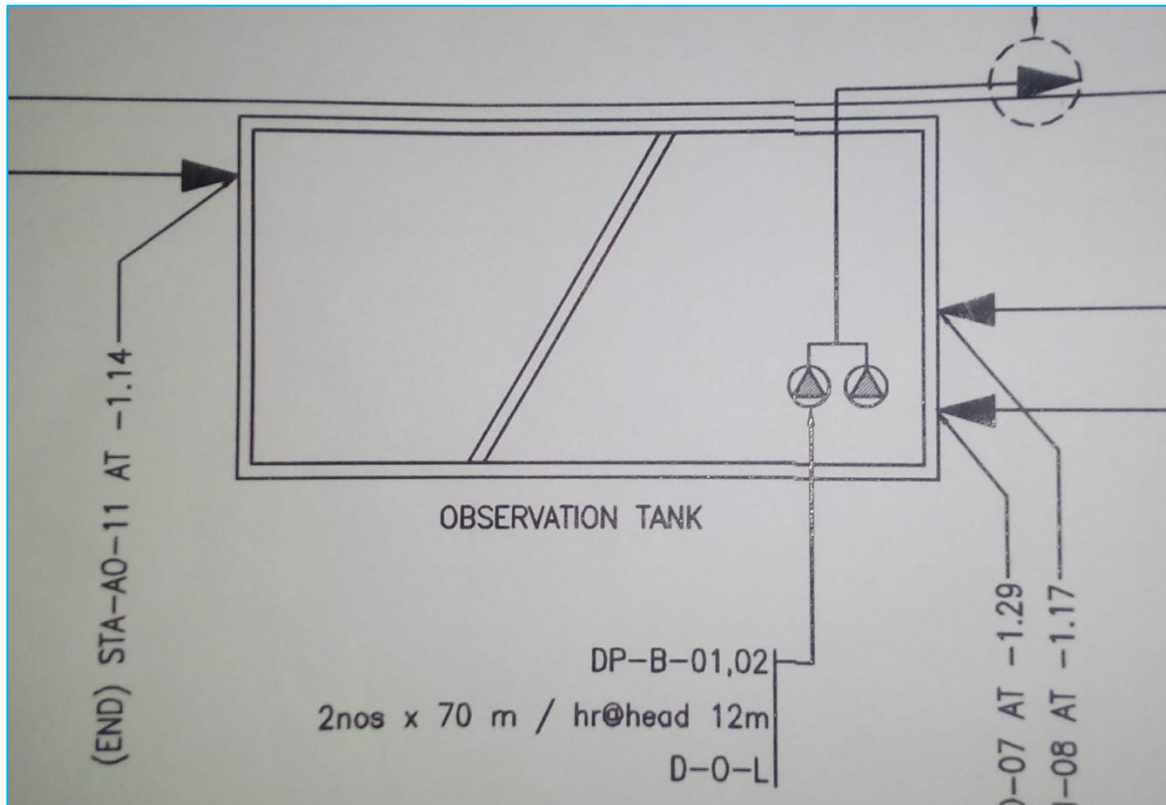
อาคาร A

บ่อน้ำเพื่อชะลอน้ำฝน

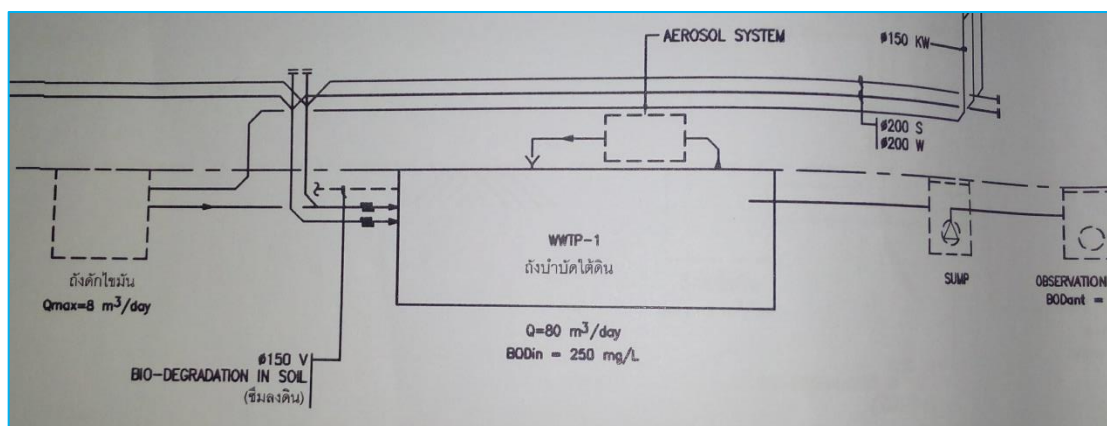
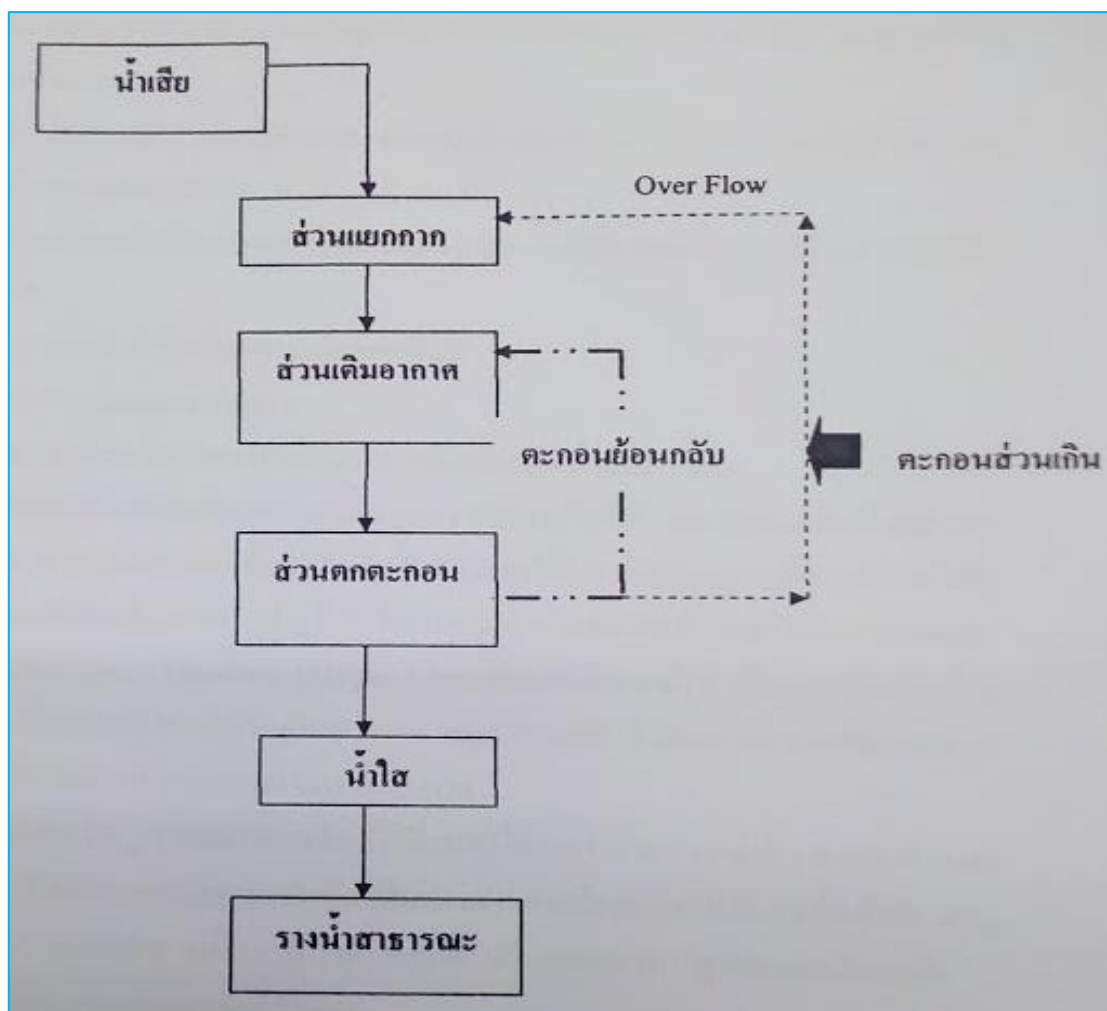
แผนผังระบบบำบัดน้ำเสีย

3. มาตรการป้องกันและแก้ไขผลกระทบด้านการจัดการน้ำเสีย		
3.1 ใช้ระบบบำบัดน้ำเสียเป็นแบบระบบบำบัดรวม จำนวน 2 ชุด สามารถรองรับน้ำเสียได้ 80 ลบ.ม./วัน 1 ชุด	มีระบบบำบัดน้ำเสีย ทั้ง 2 ชุด ตรงตามมาตรการป้องกันและแก้ไขผลกระทบสิ่งแวดล้อม

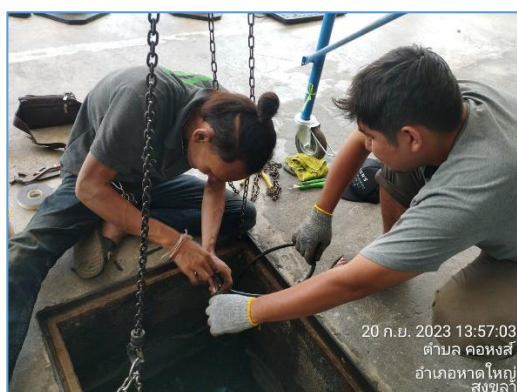
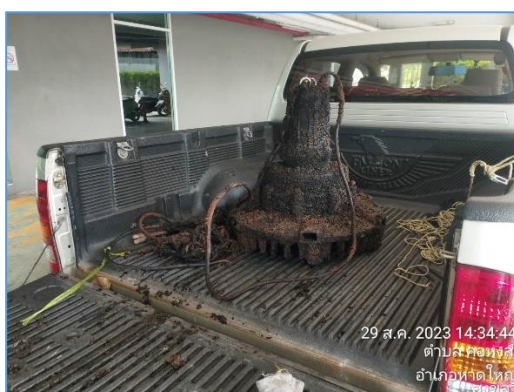
ซ่อมบำรุงปั๊ม AERATOR ระบบปั๊มบ่อบำบัด

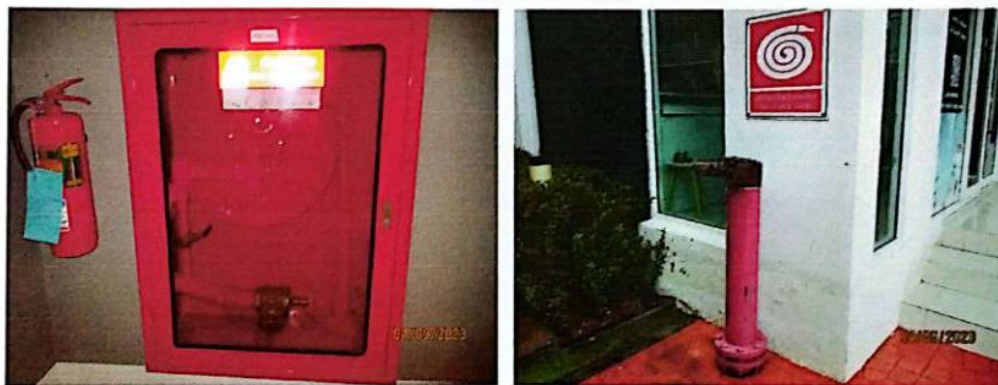
รูปที่ 5 แสดงอุปกรณ์ดับเพลิงแบบมือถือ และตู้ดับเพลิง และหัวรับน้ำดับเพลิง

จุดตรวจพบ อุปกรณ์ดับเพลิงแบบมือถือ และอุปกรณ์ดับเพลิงด้วยน้ำพร้อมใช้งาน

ข้อเสนอแนะ ให้ตรวจเช็ค อุปกรณ์ดับเพลิงแบบมือถือ และอุปกรณ์ดับเพลิงด้วยน้ำให้พร้อมใช้งานตลอดเวลา

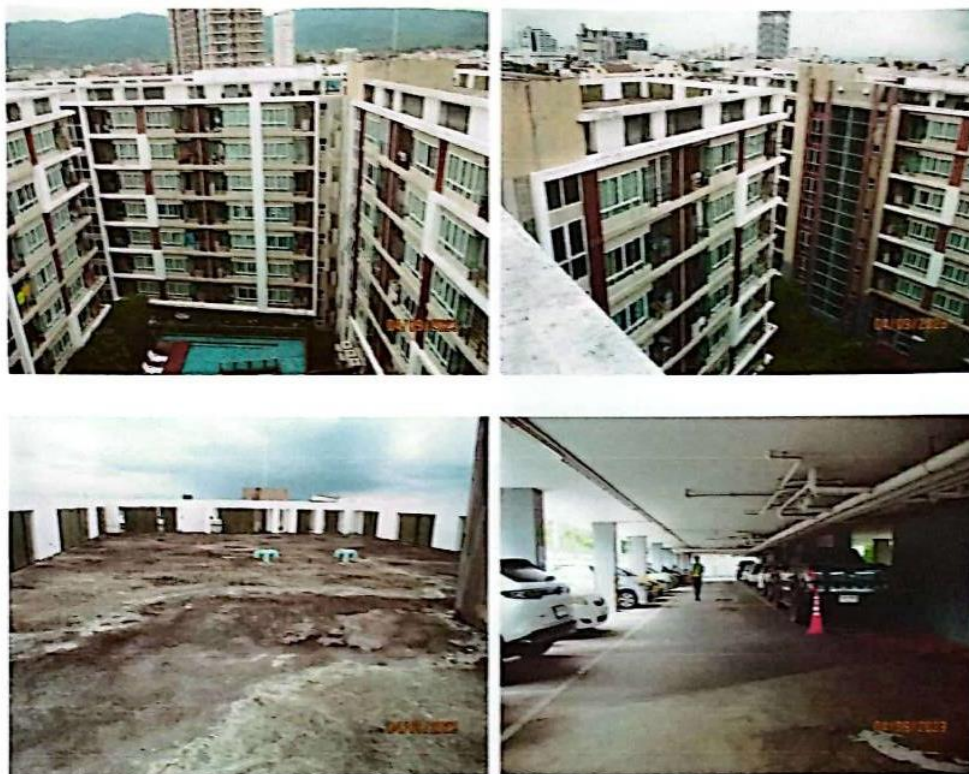
รูปที่ 1 แสดงสภาพของอาคาร

จุดตรวจพบ ไม่พบรอยร้าวที่เกิดจากโครงสร้างหลักของอาคาร

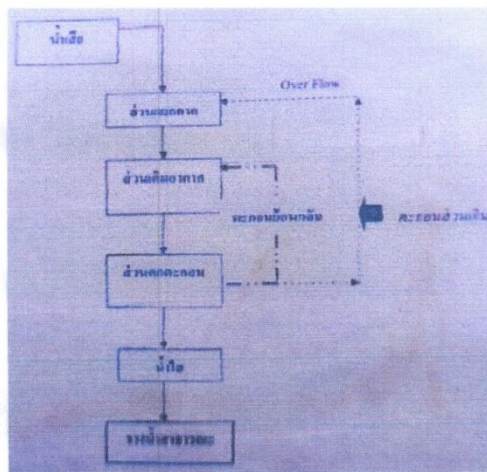
1. ระบบบำบัดน้ำเสียแบบบ่อเติมอากาศ (Aerated Lagoon หรือ AL)

2. ระบบบำบัดน้ำเสียแบบบ่อเติมอากาศ (Aerated Lagoon หรือ AL)
