รายงานผลการปฏิบัติตามมาตรการป้องกันและแก้ไขผลกระทบสิ่งแวดล้อม (เดือนกรกฎาคม-ธันวาคม 2565)

โครงการโรงพยาบาลเอกชัยบริษัท เอกชัย การแพทย์ จำกัด

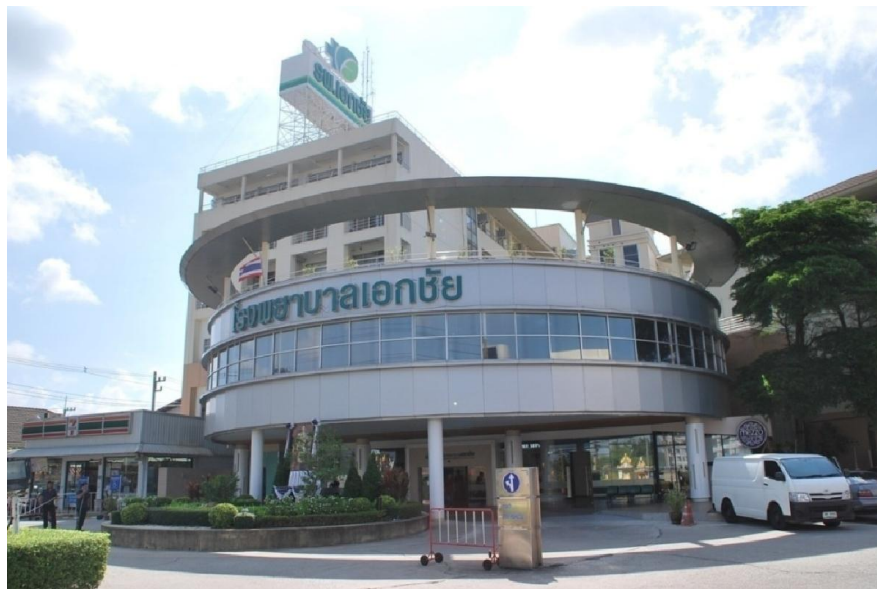
ภาพที่ 2ภาพด้านหน้าโรงพยาบาล

ด้านหน้าเป็นส่วนของอาคารA ด้านหลังเป็น อาคารB โรงพยาบาลประกอบด้วยอาคาร 3หลัง

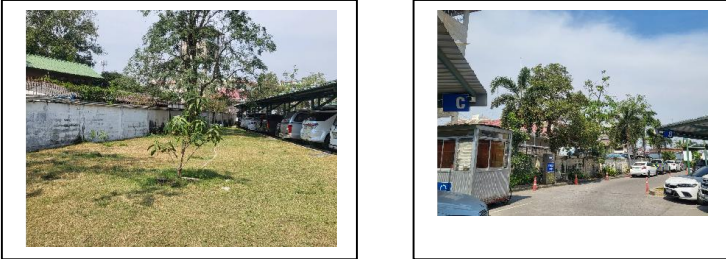
ตารางที่ 1. รายงาน มาตรการป้องกันและแก้ไขผลกระทบสิ่งแวดล้อมและมาตรการติดตามตรวจสอบคุณภาพสิ่งแวดล้อมโครงการโรงพยาบาลเอกชัย		
มาตรการป้องกันและแก้ไขผลกระทบสิ่งแวดล้อม	ผลการปฏิบัติตามมาตรการฯ	ปัญหา อุปสรรค ที่ไม่สามารถปฏิบัติตามมาตรการและแนวทางแก้ไข
1.2 ทรัพยากรดิน - จัดให้มีการปลูกไม้ยืนต้น ไม้พุ่ม ไม้คลุมดินภายในโครงการ เพื่อให้พืชยึดหน้าดิน ตามที่ได้ออกแบบไว้ - ดูแลพื้นที่สีเขียวของโครงการให้อยู่ในสภาพดีอยู่เสมอ	โรงพยาบาลมีการปลูกต้นไม้ ยืนต้น หญ้า คลุมดิน ไว้เพื่อยึดหน้าดินและเป็นพื้นที่สีเขียวอยู่เสมอ

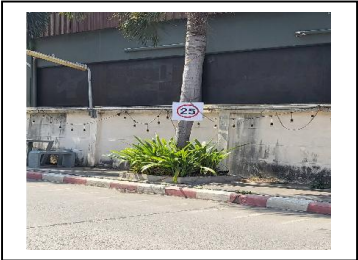
ไม่พบปัญหาและอุปสรรคที่ไม่สามารถปฏิบัติตามมาตรการและแนวทางการแก้ไข
1.3 คุณภาพอากาศ - ควบคุมความเร็วของรถภายในโครงการ เช่น จัดให้มีป้ายจำกัดความเร็ว เพื่อลดความเร็วไม่ให้เกิดการฟุ้งกระจายของฝุ่นบริเวณผิวถนน	- จัดทำป้ายจำกัดความเร็ว ไว้ทางเข้า-ออก โรงพยาบาลโดยระบุจำกัดความเร็วไม่เกิน 25 กิโลเมตร / ชั่วโมง

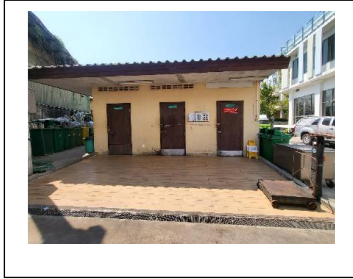
ตารางที่ 1. รายงาน มาตรการป้องกันและแก้ไขผลกระทบสิ่งแวดล้อมและมาตรการติดตามตรวจสอบคุณภาพสิ่งแวดล้อมโครงการโรงพยาบาลเอกชัย		
มาตรการป้องกันและแก้ไขผลกระทบสิ่งแวดล้อม	ผลการปฏิบัติตามมาตรการฯ	ปัญหา อุปสรรค ที่ไม่สามารถปฏิบัติตามมาตรการและแนวทางแก้ไข
<p>-ดูแลรักษาความสะอาดบริเวณที่พักขยะ ปิดถังรองรับขยะ และประตูห้องพักขยะ ให้มิดชิดเพื่อป้องกันกลิ่นรบกวน</p> <p>- จัดเก็บขยะและเวชภัณฑ์ในห้องปิดมิดชิด รวมทั้งปลุกต้นไม้ตามแนวรั้วเพื่อป้องกันกลิ่นรบกวนผู้ที่อยู่อาศัยข้างเคียง</p>	<p>-ห้องพักขยะปิดมิดชิด และสะอาดไม่มีกลิ่นรบกวน</p>

<p>-มีระบบการจัดเก็บขยะ ในห้องปิดมิดชิด และปลุกต้นไม้ตามแนวรั้วเพื่อป้องกันกลิ่นรบกวน</p>

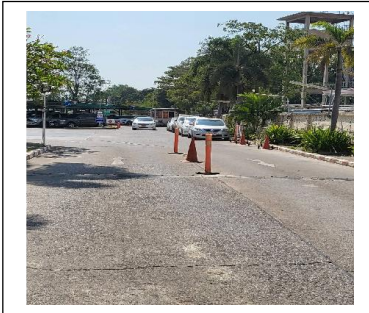
<p>1.4ระดับเสียงและความสั่นสะเทือน</p> <p>- ควบคุมความเร็วของการใช้รถในบริเวณพื้นที่โครงการ เช่น ติดป้ายจำกัดความเร็ว และทำสนชะลอความเร็ว เพื่อลดระดับเสียงที่เกิดจากการแล่นของรถยนต์</p>	<p>-ภายในโครงการมีการจำกัดความเร็ว ,สนชะลอความเร็วเพื่อลดระดับเสียงของเครื่องยนต์</p>

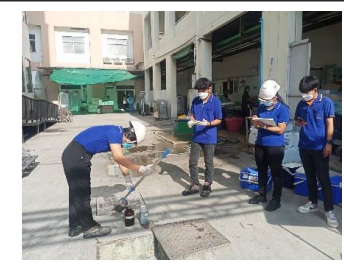
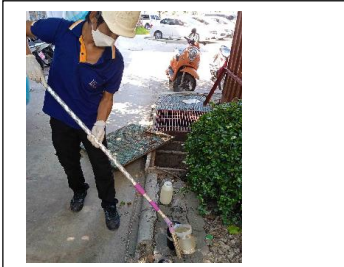
ตารางที่ 1. รายงาน มาตรการป้องกันและแก้ไขผลกระทบสิ่งแวดล้อมและมาตรการติดตามตรวจสอบคุณภาพสิ่งแวดล้อมโครงการโรงพยาบาลเอกชัย		
มาตรการป้องกันและแก้ไขผลกระทบสิ่งแวดล้อม	ผลการปฏิบัติตามมาตรการฯ	ปัญหา อุปสรรค ที่ไม่สามารถปฏิบัติตามมาตรการและแนวทางแก้ไข
<p>1.5 อุทกวิทยาและคุณภาพน้ำผิวดิน</p> <ul style="list-style-type: none"> - จัดให้มีระบบบำบัดน้ำเสียของอาคารส่วนขยาย ตามที่ออกแบบไว้ เพื่อบำบัดน้ำเสียให้มีคุณภาพตามมาตรฐานก่อนระบายลงทางระบายน้ำของสาธารณะ โดยระบบบำบัดน้ำเสียมีประสิทธิภาพในการบำบัดน้ำเสียให้มีค่า BOD ที่ออกจากระบบไม่เกิน 20 มก./ล. - จัดเจ้าหน้าที่ที่มีความรู้ความชำนาญควบคุมดูแลการเดินระบบบำบัดน้ำเสียของโครงการ เพื่อให้ระบบบำบัดน้ำเสียสามารถใช้งานได้อย่างต่อเนื่องและมีประสิทธิภาพตลอดเวลา <ul style="list-style-type: none"> - ประสานงาน อบต.โคกขาม เข้ามาสูบตะกอนส่วนเกินจากระบบบำบัดน้ำเสียไปกำจัดเป็นประจำทุกเดือน - ตักไขมันจากบ่อดักไขมันวันละ 1 ครั้ง และนำไปตากไว้ในกระเบรทรายก่อนรวบรวมใส่ถุงดำนำไปไว้ในห้องพัสดุของโครงการ เพื่อให้อบต.โคกขามเข้ามาเก็บไปกำจัด - กำหนดแผนงานบำรุงรักษาระบบบำบัดน้ำเสียเป็นประจำ - จัดบันทึกการทำงานของระบบบำบัดน้ำเสีย ปัญหาการเดินระบบ เพื่อเป็นสถิติและข้อมูลในการควบคุมและป้องกันปัญหาที่จะเกิดขึ้น 	<p>ปริมาณน้ำทิ้งจากตึกโรงพยาบาล อาคาร A มีปริมาณเฉลี่ยไม่เกิน 114 ลบ.ม./วัน ผลการสุ่มตรวจสอบคุณภาพน้ำที่ผ่านการบำบัดตามเกณฑ์มาตรฐานตามประกาศกระทรวงวิทยาศาสตร์ฯ เรื่องกำหนดมาตรฐานควบคุม การระบายน้ำทิ้งจากอาคารบางขนาด ลงวันที่ 7 พฤศจิกายน 2548 ประกาศในราชกิจจานุเบกษา เล่มที่ 122 ตอนที่ 125 ง อยู่ในเกณฑ์ที่มาตรฐานกำหนด (รายละเอียดตามเอกสารแนบชุดที่ 1)</p> <p>ผลการตรวจ น้ำเสียของวันที่ 3 ตุลาคม 2565</p> <p>ขนาด บ่อ 3 Q ค่า BOD = 13 มก./ลิตร</p> <p>ขนาด บ่อ 100 Q ค่า BOD = 8 มก./ลิตร</p> <p>ขนาด บ่อ 11 Q ค่า BOD = 18 มก./ลิตร</p> <p>ปริมาณน้ำทิ้งจากตึกโรงพยาบาล อาคาร B (อาคารกุมารเวช) มีปริมาณเฉลี่ยไม่เกิน 93.6 ลบ.ม./วัน ผลการสุ่มตรวจสอบคุณภาพน้ำที่ผ่านการบำบัดตามเกณฑ์มาตรฐานตามประกาศกระทรวงวิทยาศาสตร์ฯ เรื่องกำหนดมาตรฐานควบคุม การระบายน้ำทิ้งจากอาคารบางขนาด ลงวันที่ 7 พฤศจิกายน 2548 ประกาศในราชกิจจานุเบกษา เล่มที่ 122 ตอนที่ 125 ง อยู่ในเกณฑ์ที่มาตรฐานกำหนด (รายละเอียดตามเอกสารแนบชุดที่ 1)</p> <p>ผลการตรวจ น้ำเสียของวันที่ 3 ตุลาคม 2565 ขนาด บ่อ 93 Q ค่า BOD = 17 มก./ลิตร ซึ่งมีเจ้าหน้าที่แผนกวิศวกรรมบริการดูแลระบบบำบัดน้ำเสียให้สามารถใช้งานได้อย่างต่อเนื่องและมีประสิทธิภาพตลอดเวลา ตามแผนงานบำรุงรักษา</p> <div style="display: flex; justify-content: space-around;">

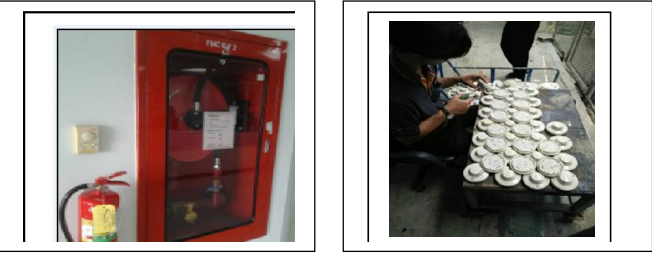
มาตรการป้องกันและแก้ไขผลกระทบสิ่งแวดล้อม	ผลการปฏิบัติตามมาตรการฯ	ปัญหา อุปสรรค ที่ไม่สามารถปฏิบัติตามมาตรการและแนวทางแก้ไข
<p>ดับเพลิงติดตั้งอยู่ เพื่อให้ผู้ที่อยู่ใกล้จุดเกิดเหตุสามารถใช้งานได้ทันที</p> <ul style="list-style-type: none"> - จัดให้มีการตรวจสอบระบบป้องกันอัคคีภัย และถังเคมีดับเพลิงทุก 3 เดือน เพื่อให้สามารถใช้งานได้มีประสิทธิภาพอยู่เสมอ - จัดให้มีการติดตั้งแบบแปลน แผนผังตำแหน่งที่ติดตั้งอุปกรณ์ดับเพลิงต่าง ๆ ในตำแหน่งที่เห็นได้ชัดเจนในแต่ละชั้นของอาคาร รวมทั้งป้ายบอกชั้นและป้ายบอกทางหนีไฟ <p>- จัดเตรียมแผนฉุกเฉินต่าง ๆ ตลอดจนการเคลื่อนย้ายผู้ป่วยกรณีเกิดอัคคีภัย</p> <ul style="list-style-type: none"> - จัดให้มีการซ้อมหนีไฟอย่างน้อยปีละ 1 ครั้ง โดยประสานงานกับงานป้องกันและบรรเทาสาธารณภัย อบต.โคกขามเพื่อดำเนินการ - จัดเตรียมหมายเลขโทรศัพท์ของหน่วยงานที่เกี่ยวข้อง เพื่อขอความช่วยเหลือกรณีเกิดเพลิงไหม้ <p>- จัดพื้นที่ภายในโรงพยาบาลให้เป็นระเบียบ และไม่ให้มีการจอดรถกีดขวางบนถนน เพื่อให้รถดับเพลิงสามารถเข้าถึงได้โดยสะดวก</p> <ul style="list-style-type: none"> - ปฏิบัติตามเอกสารคู่มือระบบก๊าซทางการแพทย์อย่างเคร่งครัด - จัดให้มีเจ้าหน้าที่ที่มีความรู้ความชำนาญเกี่ยวกับการดูแลระบบก๊าซทาง 	<p>- ภายในโครงการมีการติดป้ายคำแนะนำการใช้อุปกรณ์ดับเพลิงแต่ละชนิดไว้บริเวณที่อุปกรณ์ดับเพลิงติดตั้ง พร้อมทั้งมีการตรวจสอบทุกเดือน</p> <div data-bbox="958 566 1608 821">

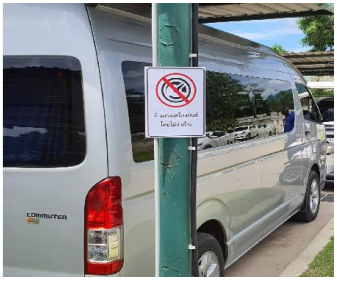
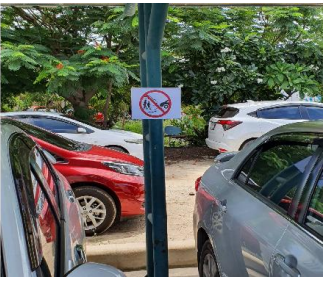
ตารางที่ 1. รายงาน มาตรการป้องกันและแก้ไขผลกระทบสิ่งแวดล้อมและมาตรการติดตามตรวจสอบคุณภาพสิ่งแวดล้อมโครงการโรงพยาบาลเอกชน		
มาตรการป้องกันและแก้ไขผลกระทบสิ่งแวดล้อม	ผลการปฏิบัติตามมาตรการฯ	ปัญหา อุปสรรค ที่ไม่สามารถปฏิบัติตามมาตรการและแนวทางแก้ไข
<p>4.2 สาธารณสุขและสุขภาพ</p> <p>4.2.1) ผลกระทบจากฝุ่นละอองและมลสารจากยานพาหนะของผู้ใช้บริการ ที่อาจก่อให้เกิดการระคายเคือง และโรคระบบทางเดินหายใจ รวมทั้งทำให้เกิดความรำคาญ หงุดหงิด ซึ่งจากการประเมินพบว่ามลสารที่เกิดขึ้นจากการดำเนินงานมีค่าอยู่ในเกณฑ์มาตรฐาน ประกอบกับพื้นที่จอดรถเป็นพื้นที่โล่ง ดังนั้น มลสารที่ปล่อยออกมาจะถูกระบายและกระจายตัวโดยกระแสลมที่พัดผ่าน ทำให้ความเข้มข้นของมลสารลดน้อยลง ดังนั้นจึงมีผลกระทบระดับต่ำ</p> <ul style="list-style-type: none"> - จัดให้มีพื้นที่สีเขียว และหมั่นดูแลรักษาต้นไม้ให้เติบโตสมบูรณ์อยู่เสมอ เพื่อให้มีความร่มรื่น และสามารถดูดซับมลสารทางอากาศที่เกิดขึ้น - ดูแลถนนในโครงการให้มีสภาพดี ไม่ชำรุด และสะอาด เพื่อป้องกันไม่ให้เกิดการกระจายตัวของฝุ่น - จำกัดความเร็วของรถที่เข้า-ออกโครงการ ให้มีความเร็วไม่เกิน 25 กิโลเมตร/ชั่วโมง - ติดตั้งป้ายขอความร่วมมือ “ห้ามติดเครื่องยนต์ขณะจอดรถในพื้นที่จอดรถของโครงการ” เพื่อลดปริมาณการปล่อยมลสาร - จัดเจ้าหน้าที่อำนวยความสะดวก เพื่อให้ไม่ให้เกิดติดขัดบริเวณทางเข้า-ออก 	<p>- มีการลดฝุ่นละออง มลพิษ จากยานพาหนะ โดยจัดให้มีพื้นที่สีเขียว , จำกัดความเร็วของรถที่ 25 กิโลเมตร/ ชั่วโมง</p> <p>- ติดตั้งป้ายขอความร่วมมือ “ห้ามติดเครื่องยนต์ขณะจอดรถในพื้นที่จอดรถของโครงการ” และมีเจ้าหน้าที่อำนวยความสะดวกเพื่อให้รถติดขัดบริเวณเข้าออก</p> <div data-bbox="891 628 1263 922">

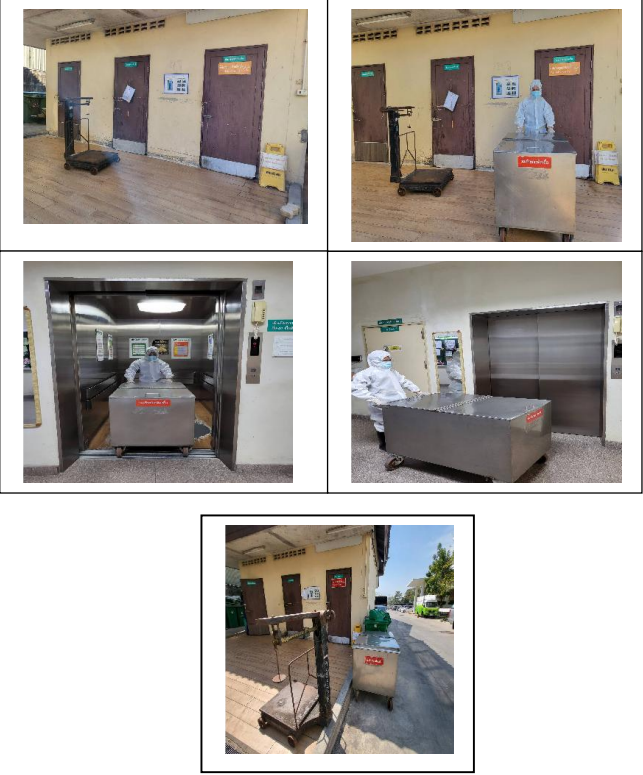
มาตรการป้องกันและแก้ไขผลกระทบสิ่งแวดล้อม	ผลการปฏิบัติตามมาตรการฯ	ปัญหา อุปสรรค ที่ไม่สามารถปฏิบัติตามมาตรการและแนวทางแก้ไข
<p>4.2.4) ผลกระทบจากการจัดการขยะมูลฝอย ซึ่งโครงการจัดให้มีการวางถังรองรับให้เพียงพอมีการคัดแยกมูลฝอยที่สามารถนำกลับมาใช้ใหม่ได้ เพื่อนำไปขายให้ผู้รับซื้อของเก่า ส่วนขยะมูลฝอยที่เหลือประสานให้องค์การบริหารส่วนตำบลโคกขามเข้ามาเก็บขนไปกำจัด จึงมีผลกระทบต่อสุขภาพในระดับต่ำ</p> <p>สำหรับอุปกรณ์ เครื่องมือเครื่องใช้ที่มีการปนเปื้อนเสมหะ น้ำมูก น้ำลาย ของผู้ป่วย รวมทั้งอุปกรณ์ เครื่องมือเครื่องใช้จากห้องกักกันโรคจะเก็บรวบรวมใส่ในถุงขยะติดเชื้อ (สีแดง) นำไปทิ้งไว้ในถังรองรับขยะติดเชื้อ เพื่อรอการรวบรวมไปไว้ในห้องพักขยะติดเชื้อของโครงการ และให้บริษัทเอกชนที่ได้รับอนุญาต เป็นผู้จัดเก็บและนำไปกำจัด ดังนั้น จึงมีผลกระทบต่อสุขภาพในระดับต่ำ</p> <ul style="list-style-type: none"> - จัดให้มีภาชนะรองรับมูลฝอยให้เพียงพอ จำแนกตามประเภทขยะ และประสานงานหน่วยงานที่รับผิดชอบมาเก็บขนไปกำจัดเป็นประจำ - ถังรองรับมูลฝอยต้องเป็นชนิดมีฝาปิดป้องกันแมลงไม่รั่วซึม - รณรงค์ให้ผู้ใช้บริการมีการคัดแยกขยะ โดยจัดวางถังขยะแยกตามประเภท เช่น ขยะเปียก ขยะแห้ง ขยะอันตราย เป็นต้น - ผู้ปฏิบัติงานเกี่ยวกับขยะติดเชื้อ ต้องมีความรู้และผ่านการฝึกอบรมการป้องกันและระงับการแพร่เชื้อหรืออันตรายที่อาจเกิดจากมูลฝอยติดเชื้อตามที่กระทรวงสาธารณสุขกำหนด - ผู้ปฏิบัติงานเกี่ยวกับขยะติดเชื้อ ต้องสวมอุปกรณ์ป้องกันอันตรายส่วนบุคคล ได้แก่ ถุงมือ ผ้ากันเปื้อน ผ้าปิดปากปิดจมูก รองเท้าพื้นยาง ตลอดเวลาที่ปฏิบัติงาน หากสัมผัสกับมูลฝอยติดเชื้อต้องทำความสะอาดทันที - กำหนดเส้นทางการเคลื่อนย้ายขยะติดเชื้อที่แน่นอน ระหว่างเคลื่อนย้ายไปห้องพักมูลฝอยรวม ห้ามแฉะหรือหยุดพักที่ใด - ทำความสะอาดและฆ่าเชื้อรถเข็นและอุปกรณ์ในการเก็บขนขยะติดเชื้อ อย่างน้อยวันละ 1 ครั้ง และห้ามนำรถเข็นขยะติดเชื้อไปใช้ในกิจการอย่างอื่น - จัดวางถังรองรับขยะติดเชื้อให้เพียงพอ และมีฝาปิดมิดชิด และประสานงานให้ผู้ให้บริการเก็บขนกำจัด ที่ได้รับอนุญาตจากหน่วยงานราชการ เข้ามาเก็บขนไปกำจัดอย่างสม่ำเสมอ 	<p>- โครงการมีที่จัดเก็บขยะ โดยแยกห้องพักขยะมูลฝอยแต่ละประเภท มีที่รองรับขยะเพียงพอ ,มีการทำความสะอาดหลังการเคลื่อนย้ายมูลฝอยออกจากที่จัดเก็บทุกครั้ง ,ห้องมีการปิดด้วยมุ้งลวด ประตู ที่มีมิดชิดป้องกันสัตว์, แมลง และป้องกันการเพาะพันธุ์สัตว์นำโรค</p> <p>- มีการรณรงค์ให้เจ้าหน้าที่แยกขยะให้ถูกต้อง โดยมีป้ายแยกประเภทขยะอยู่ตามจุดทิ้งขยะ ,ถึงขยะทุกถังมีฝาปิดมิดชิด ป้องกันแมลง และกลิ่นไม่พึงประสงค์</p> <div data-bbox="958 632 1599 1410">
