รายงานผลการปฏิบัติตามมาตรการป้องกันและแก้ไขผลกระทบสิ่งแวดล้อม
และมาตรการติดตามตรวจสอบผลกระทบสิ่งแวดล้อม (ระยะเตรียมการ)

ประจำเดือน กรกฎาคม – เดือนธันวาคม พ.ศ. 2566 เล่มที่ 1/2

โครงการเหมืองแร่โพแทช จังหวัดอุดรธานี

บริษัท เอเชีย แปซิฟิค โปแตช คอร์ปอเรชั่น จำกัด

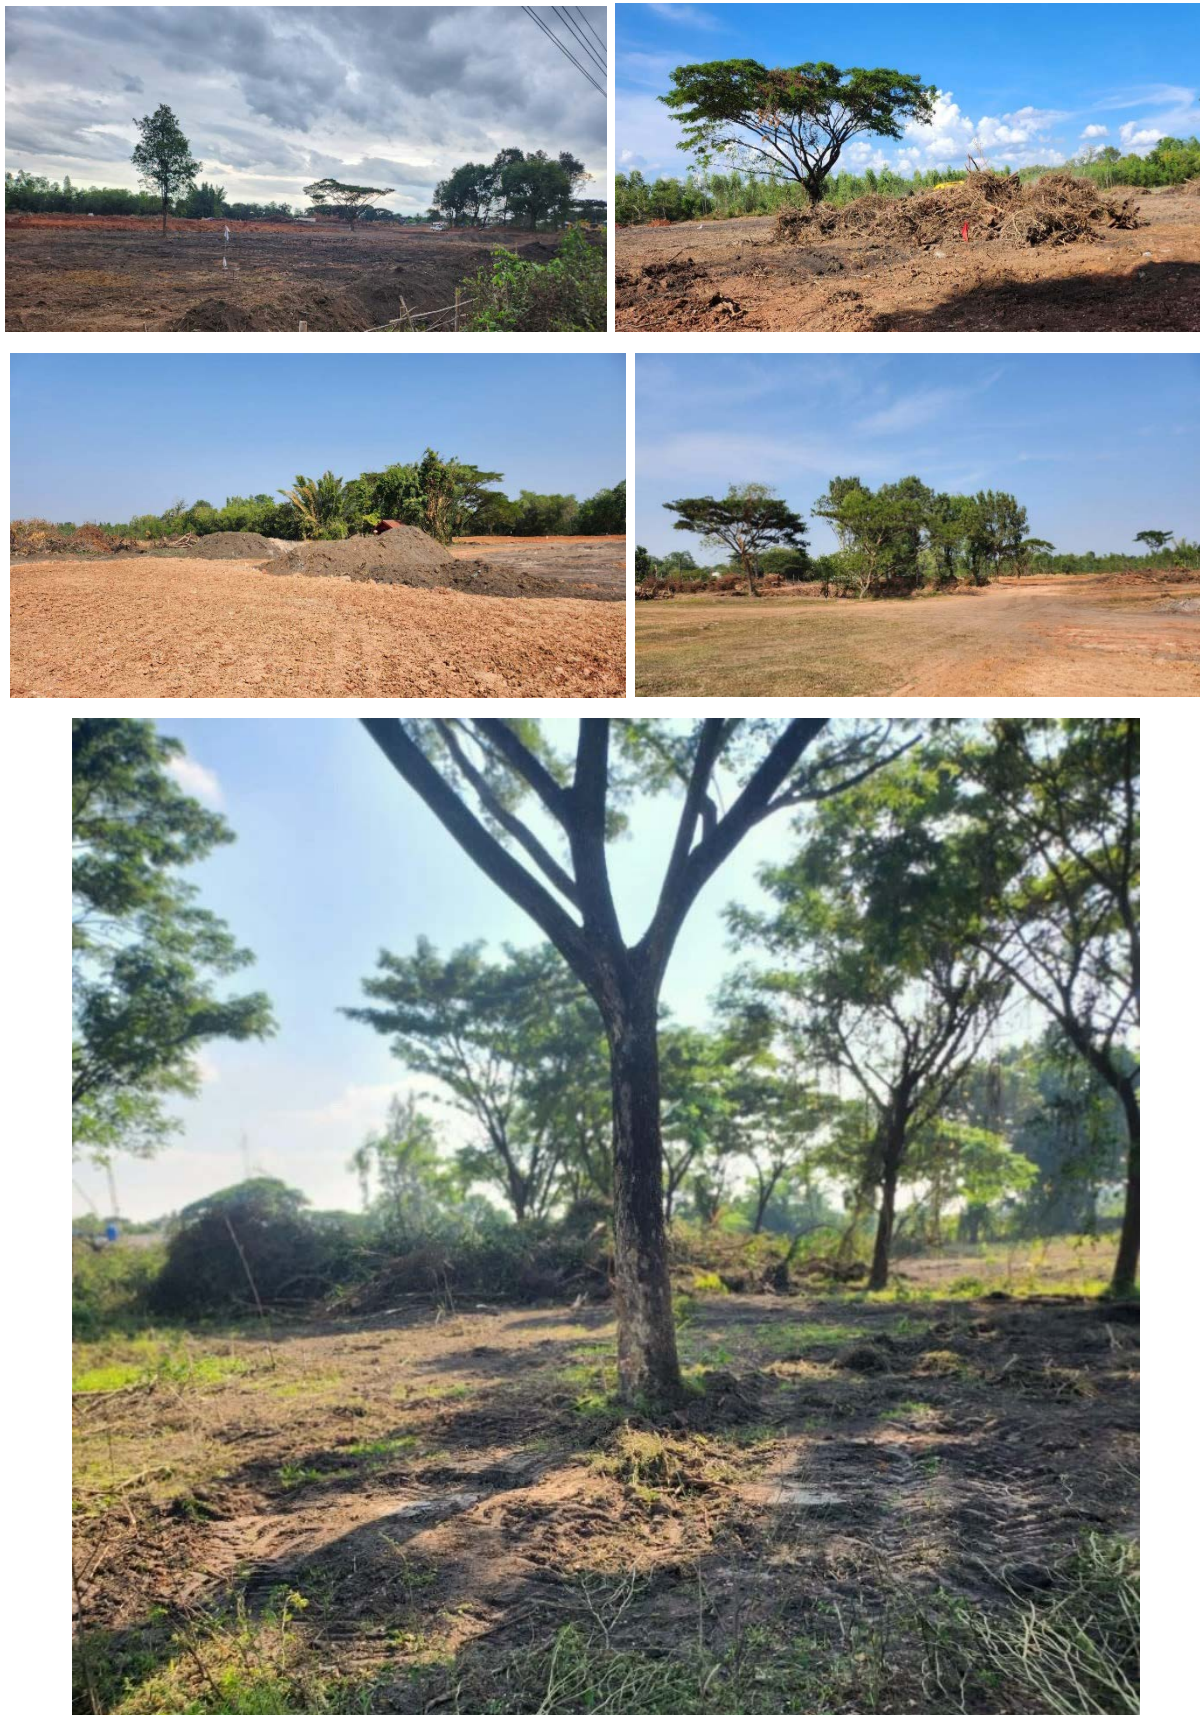
ภาพที่ 2.1-1: การรักษาสภาพภูมิประเทศแบบเดิมไว้เท่าที่สามารถทำได้

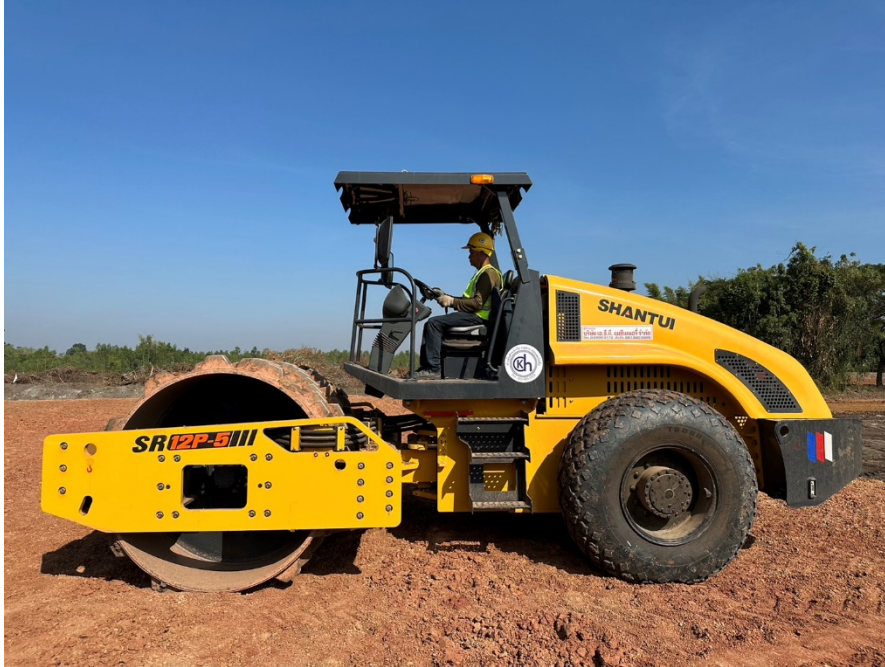
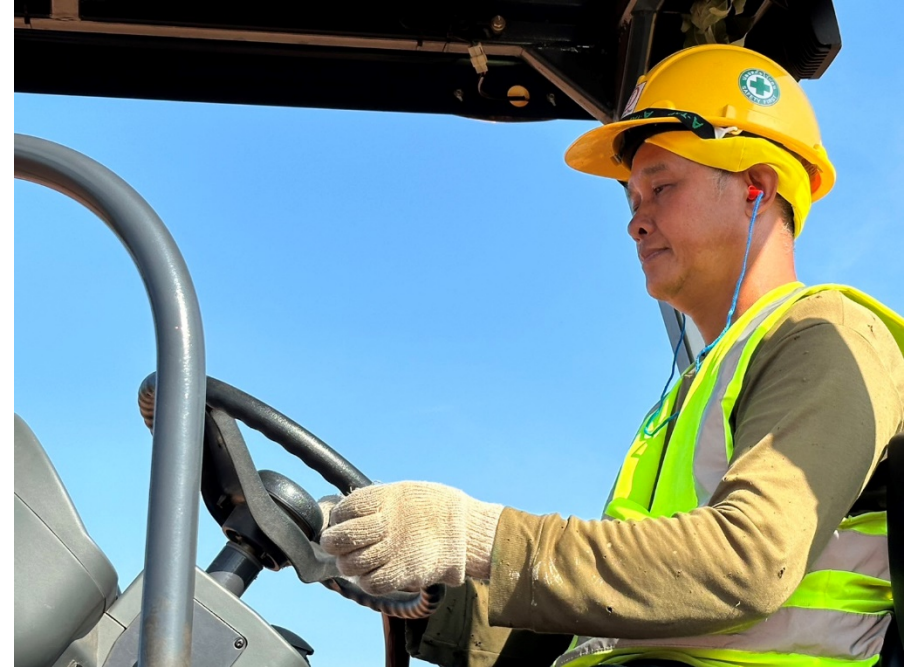
6.4 ให้จัดหาอุปกรณ์ป้องกันเสียง เช่น ที่อุดหู (Ear Plug) หรือที่ครอบหู (Ear Muff) พร้อมทั้งกำหนดให้คนงานใช้เครื่องป้องกัน ในกรณีที่ทำงานในพื้นที่ที่มีเสียงดังเกินกว่า 80 เดซิเบล (เอ)	บริเวณพื้นที่โครงการ	กิจกรรมบดอัดหน้าดินตามหลักวิศวกรรมเป็นกิจกรรมที่มีเสียงดัง ซึ่งผู้ได้รับผลกระทบโดยตรงคือ คนขับรดดังกล่าว และคนงานได้ปฏิบัติตามกฎระเบียบอย่างเคร่งครัดดัง ภาพที่ 2.2-12	ไม่มี

ภาพที่ 2.2-12: การสวมใส่อุปกรณ์ป้องกันเสียงของคนขับรถอัดหน้าดิน

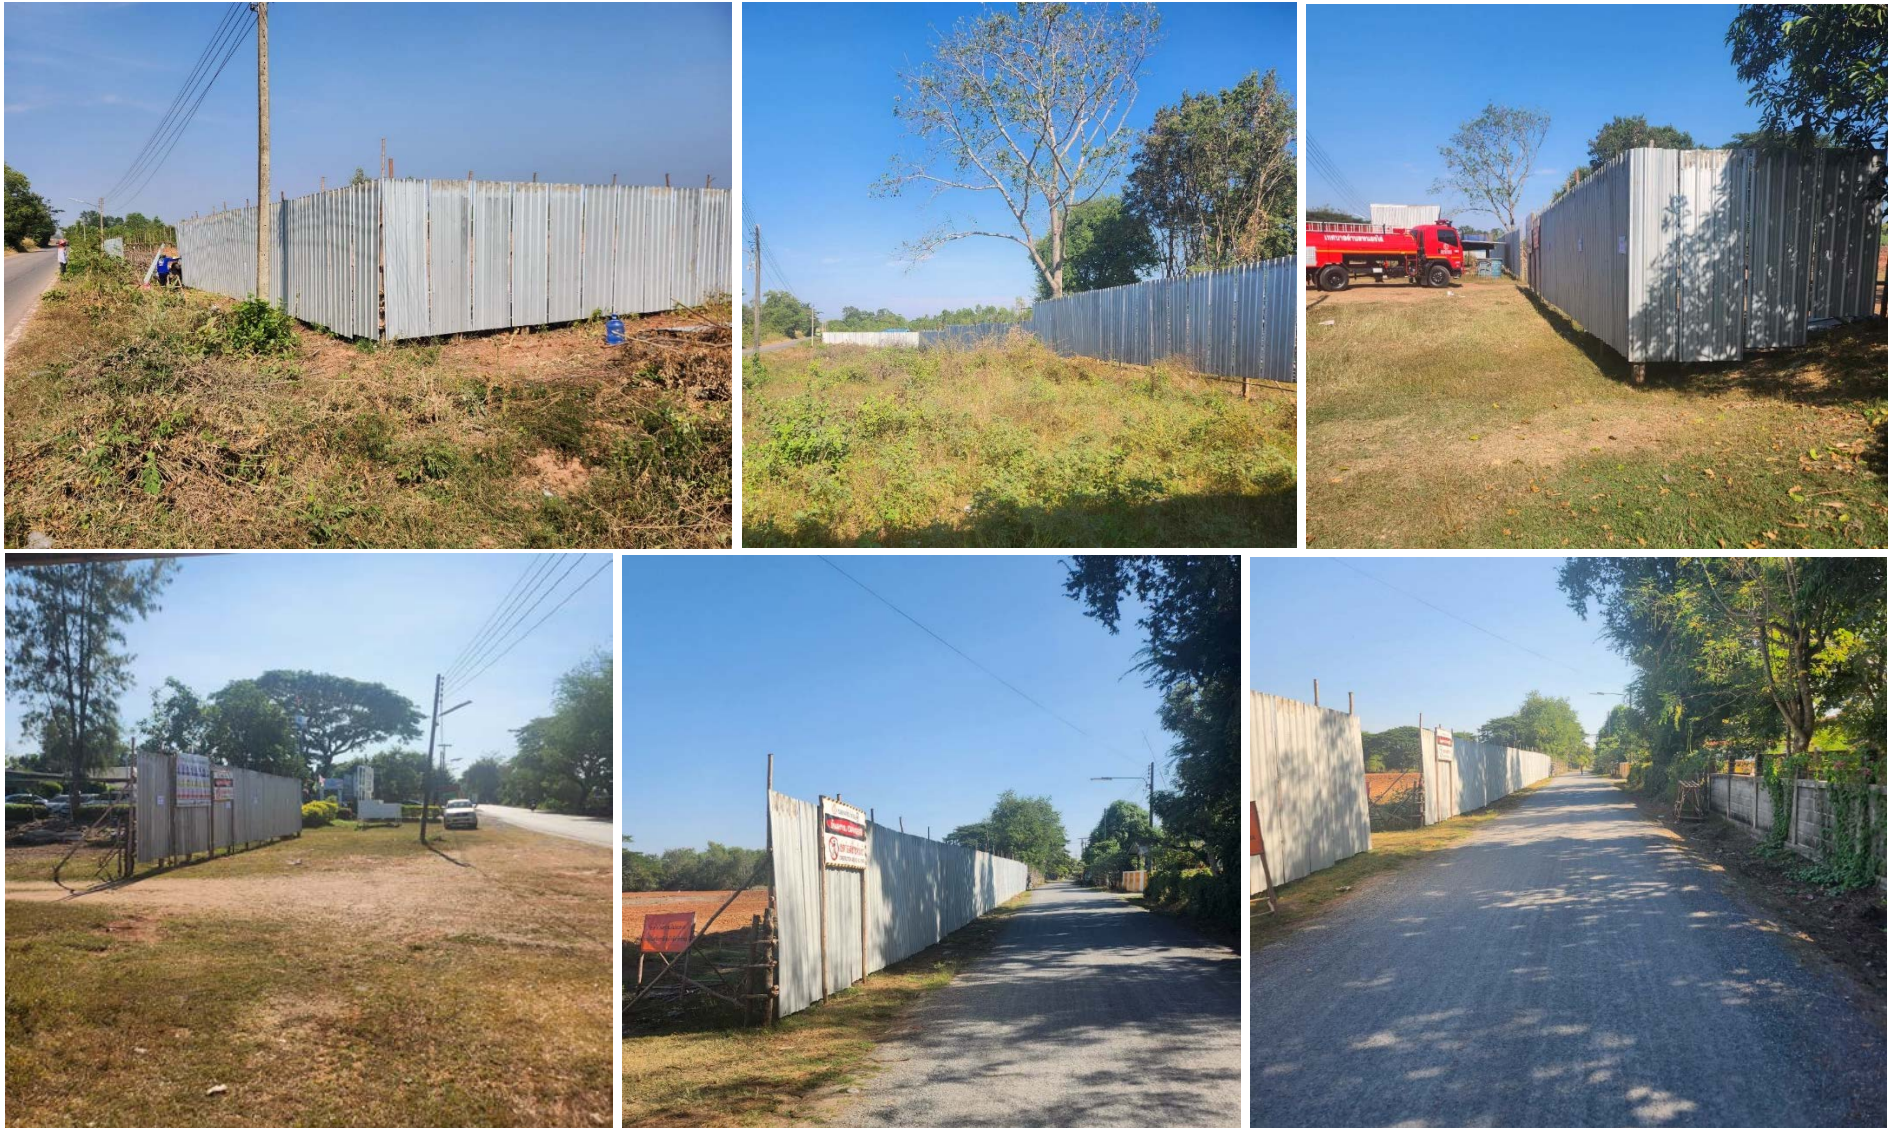
ภาพที่ 2.2-13 : รื้อเมททัลชีทเพื่อลดผลกระทบจากกิจกรรมของโครงการฯ ทั้งฝั่งถนนด้านหน้า และด้านข้างสำนักงานศูนย์ประชาสัมพันธ์

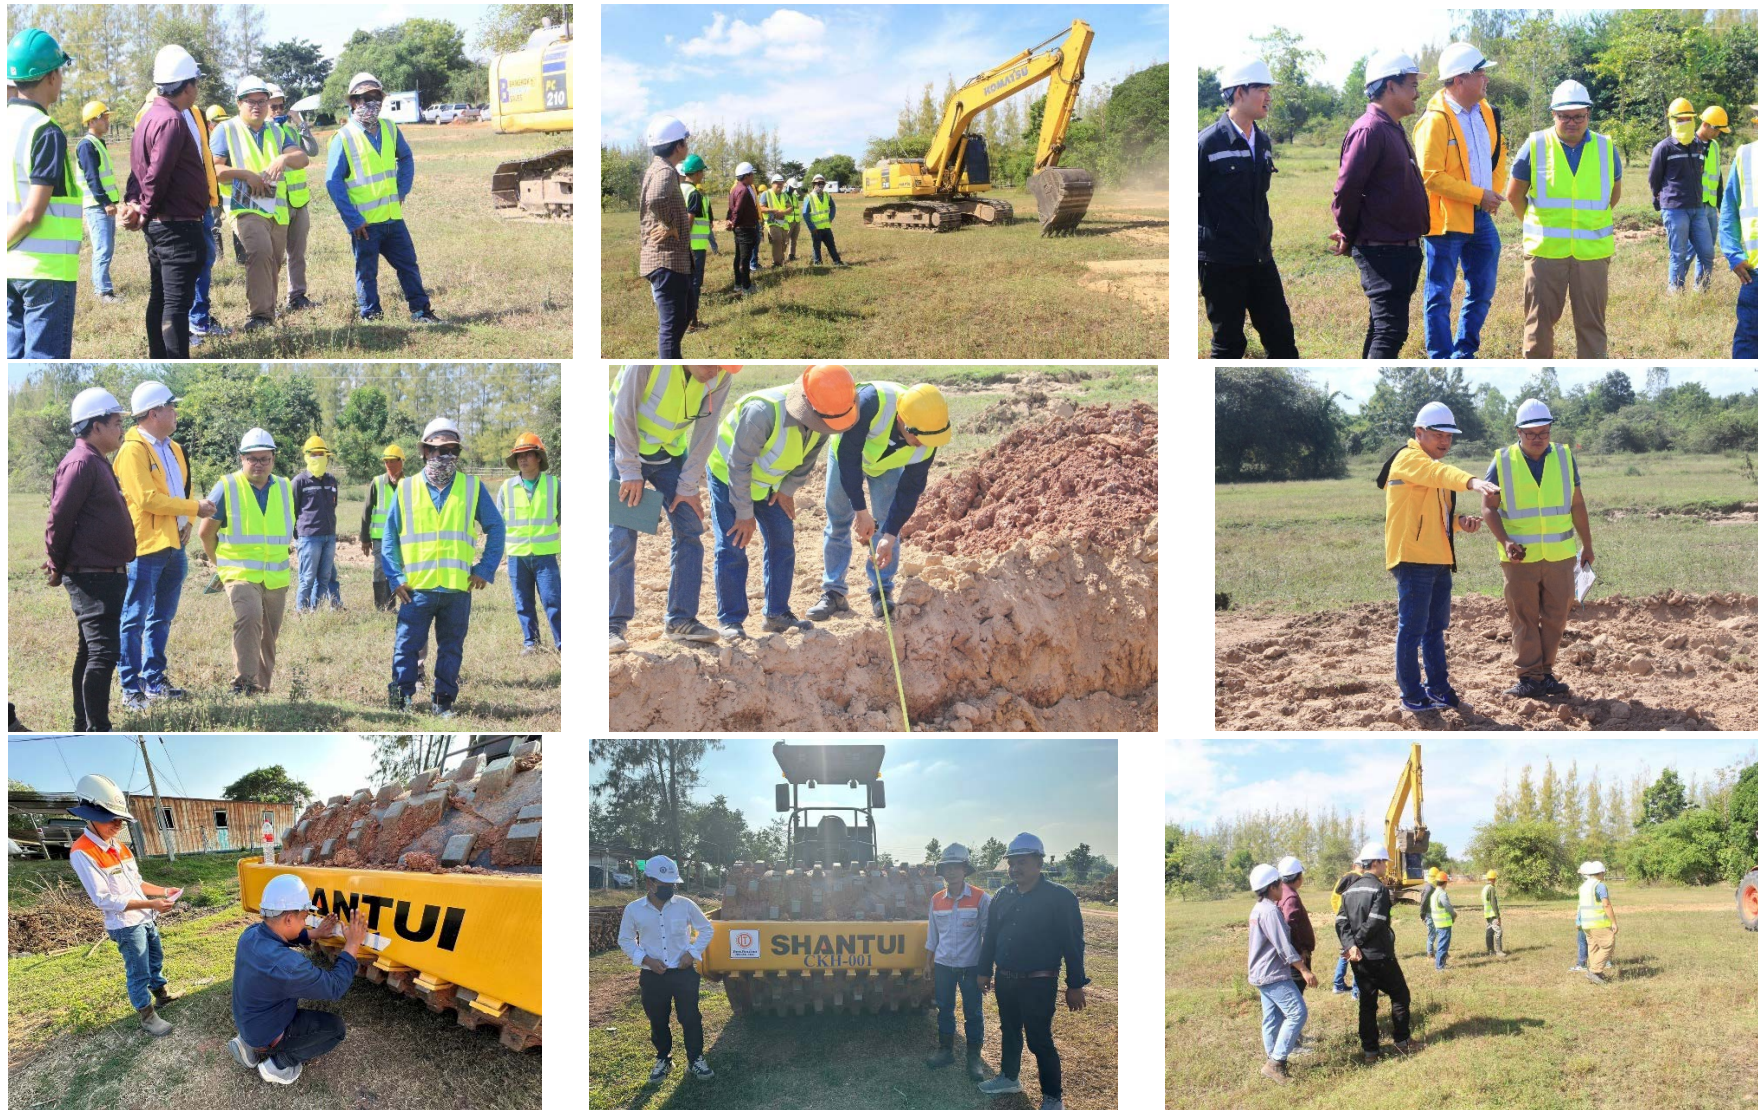
ภาพที่ 2.2-18: เจ้าหน้าที่สิ่งแวดล้อม และวิศวกรของโครงการฯ ลงพื้นที่เพื่อตรวจสอบการทำงานของผู้รับเหมาก่อสร้าง

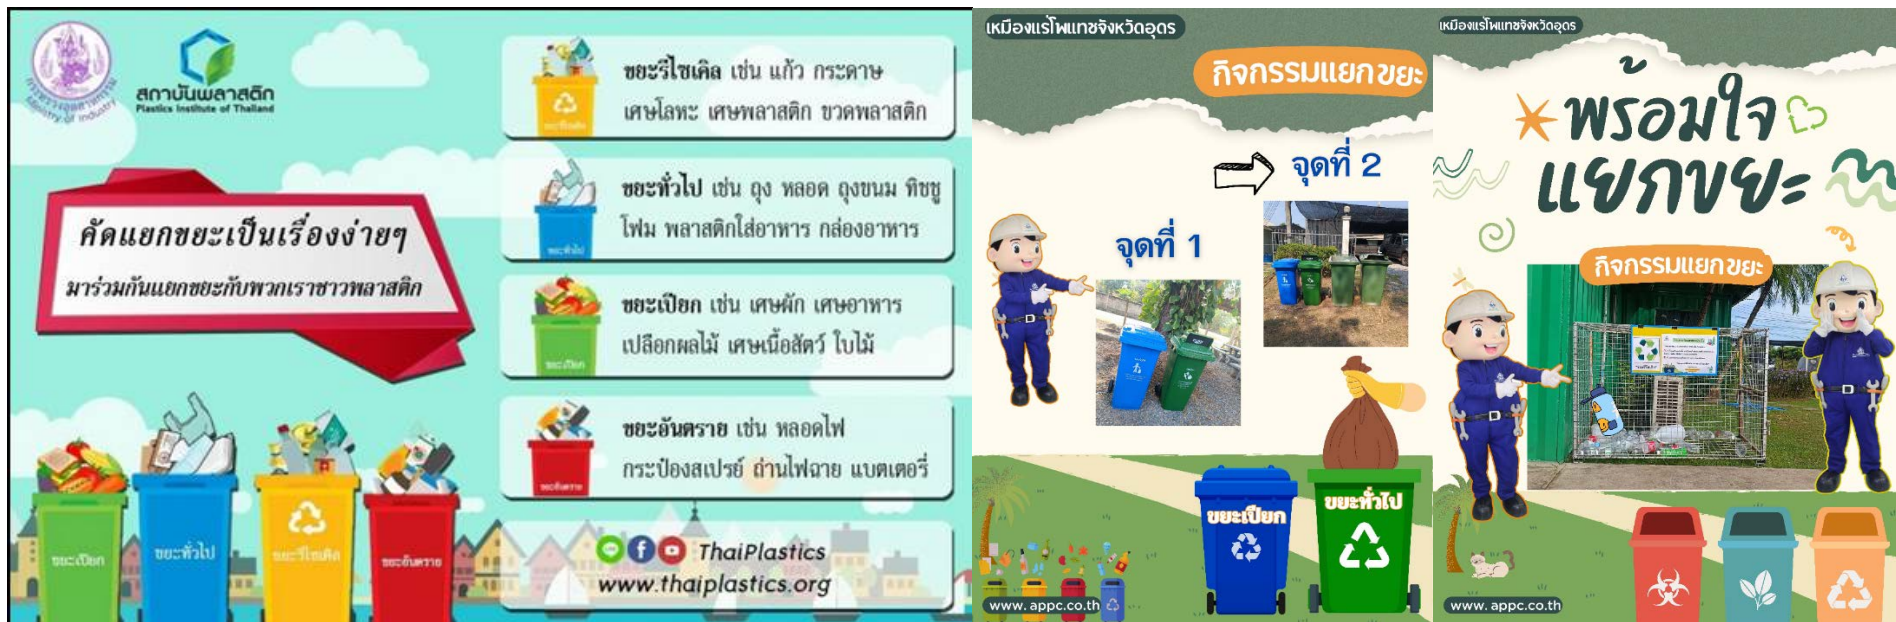
ภาพที่ 2.2-20: (ต่อ)

ภาพที่ 2.2-20: การจัดการแยกขยะมูลฝอย และจัดให้มีภาชนะรองรับขยะมูลฝอยแยกตามประเภทขยะ

10. มาตรการด้านการจัดการของเสีย	10.1 ให้จัดเตรียมภาชนะรองรับขยะมูลฝอยแยกตามประเภทขยะ มีวิธีการ จัดเก็บ และกำจัดที่ถูกต้องตามหลักสุขาภิบาล	บริเวณพื้นที่โครงการ	ปัจจุบันโครงการได้จัดเริ่มจัดให้มีระบบการจัดการแยกขยะมูลฝอย และจัดให้มีภาชนะรองรับขยะมูลฝอยแยกตามประเภทขยะดังภาคผนวก ฅ และดังภาพที่ 2.2-20	ไม่มี
