บทที่ 3

มาตรการติดตามตรวจสอบคุณภาพสิ่งแวดล้อม

3.1 จุดเก็บตัวอย่างคุณภาพน้ำทิ้งโครงการฯ

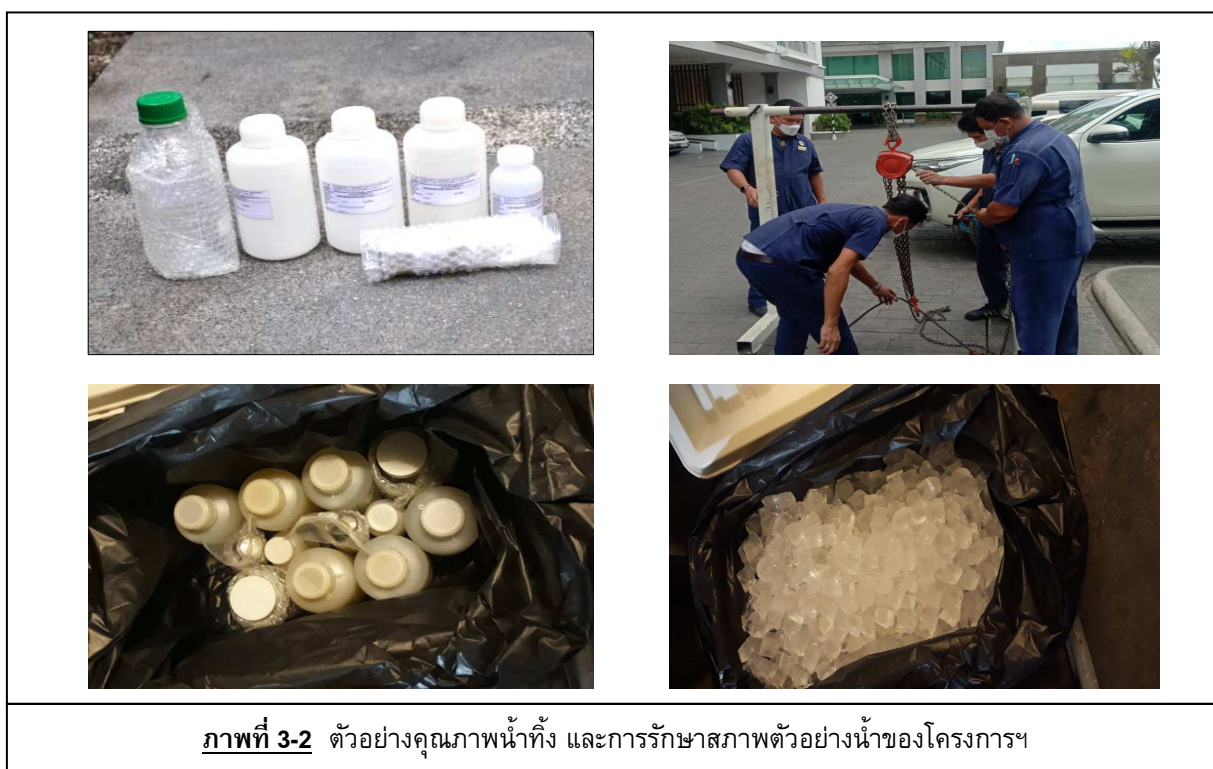
การตรวจวิเคราะห์คุณภาพน้ำทิ้งของโครงการ KANTARY HOTEL AYUTTHAYA จังหวัดพระนครศรีอยุธยา ประจำเดือนกรกฎาคม – ธันวาคม 2566 ตรวจสอบคุณภาพน้ำทิ้งและประสิทธิภาพในการบำบัดน้ำเสีย แสดงดังภาพที่ 3-1 และภาพที่ 3-2

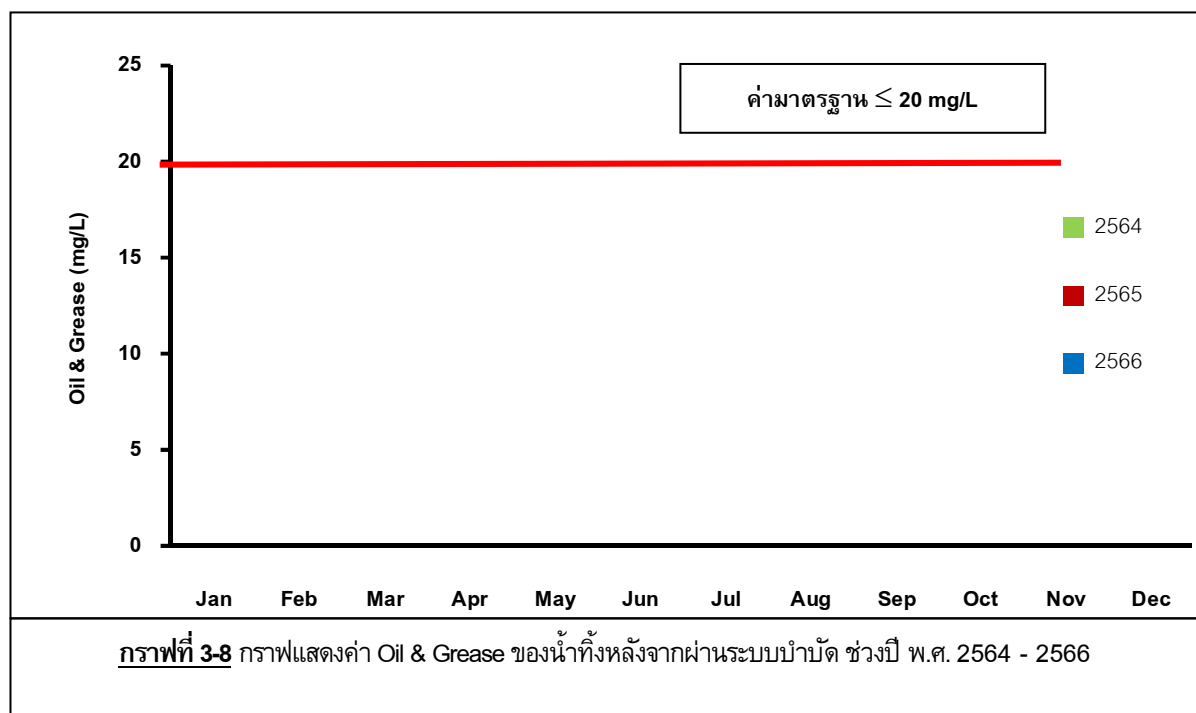
- (8) ค่าน้ำมันและไขมัน (Oil & Grease) → ผลวิเคราะห์ย้อนหลัง 3 ปี ที่ผ่านมาพบว่าค่าน้ำมันและไขมันมีค่า NON - DETECTABLE. ซึ่งในกราฟได้ระบุค่า = 0. mg/L
