บทที่ 1

บทนำ

ตารางที่ 2-1 มาตรการป้องกันและแก้ไขผลกระทบสิ่งแวดล้อม
โครงการเหมืองแร่หินอุตสาหกรรมชนิดหินปูน เพื่ออุตสาหกรรมก่อสร้าง
ของบริษัท ฟุ่งสีคอนสตรัคชั่น จำกัด (คำขอประทานบัตรที่ 11/2538)
ตำบลลำน อำเภอเวียงสา จังหวัดน่าน

ตารางที่ 2-2 มาตรการป้องกันและแก้ไขผลกระทบสิ่งแวดล้อม
โครงการเหมืองแร่หินอุตสาหกรรมชนิดหินปูน เพื่ออุตสาหกรรมก่อสร้าง
คำขอต่ออายุประทานบัตร 1/2557 (ประทานบัตรที่ 22363/15231) ของบริษัท พุ่งสีคอนสตรัคชั่น จำกัด
ตำบลลำน อำเภอยางชุมน้อย จังหวัดศรีสะเกษ

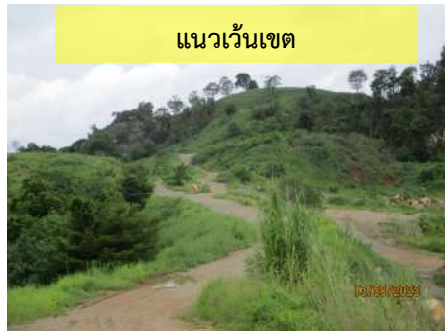
มาตรการป้องกัน และแก้ไขผลกระทบสิ่งแวดล้อม	รายละเอียดของการปฏิบัติ	เหตุผลที่ไม่ปฏิบัติ/ปฏิบัติไม่ครบ/ เปลี่ยนแปลงการปฏิบัติและข้อเสนอแนะ	รูปแสดงการปฏิบัติตามมาตรการป้องกันและ แก้ไขผลกระทบสิ่งแวดล้อมของโครงการ
1. มาตรการป้องกันและแก้ไขผลกระทบสิ่งแวดล้อมในรายงานการวิเคราะห์ผลกระทบสิ่งแวดล้อมที่เสนอไว้ในรายงานฯ			
1.1 ให้เว้นแนวเขตรอบเขตประทานบัตรระยะ 10 เมตร โดยไม่ให้ทำเหมืองหรือกิจกรรมใดๆ และคงสภาพเดิมไว้	- มีการเว้นแนวเขต ไม่ทำเหมือง	-	<div style="text-align: center;">แนวเว้นเขต</div>

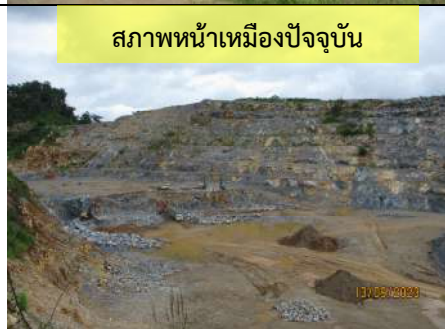
1.2 ให้ทำเหมืองโดยวิธีเหมืองหาบ ลักษณะแบบชั้นบันได โดยมีความสูงแต่ละชั้นไม่เกิน 6 เมตร ความกว้างของชั้นบันไดไม่น้อยกว่า 5 เมตร ความลาดเอียงหน้าชั้นบันไดไม่เกินกว่า 1:6 และความคุ้มครองความลาดชันสุดท้ายของหน้าเหมืองไม่ให้เกิน 45 องศา	- ทำมีการเหมืองลักษณะแบบชั้นบันไดและความคุ้มครองความลาดชันให้มีลักษณะที่ปลอดภัย	-	<div style="text-align: center;">สภาพหน้าเหมืองปัจจุบัน</div>

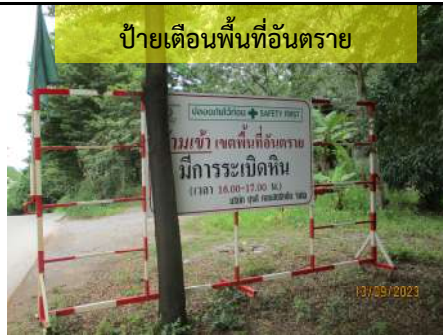
1.3 ให้ใช้ปริมาณวัตถุระเบิดสูงสุดไม่เกิน 68.03 กิโลกรัมหรือ 150 ปอนด์ต่อจังหวัดง่อ่ง ทำการระเบิดวันละ 1 ครั้ง ในช่วงเวลา 16.00-17.00 น. โดยก่อนและหลังจุดการระเบิดต้องให้สัญญาณธงและเสียง ทุกครั้ง	- ก่อนการระเบิดมีการปิดกันเขตพื้นที่และมีสัญญาณเสียงเตือนทุกครั้ง พร้อมทั้งมีสัญญาณธงเตือนบริเวณพื้นที่เหมือง	-	<p>ป้ายเตือนพื้นที่อันตราย</p>

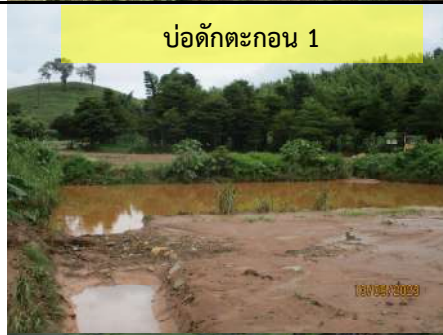
1.4 ให้เตรียมพื้นที่เก็บกองแร่ขนาดพื้นที่ 10 ไร่ และเตรียมพื้นที่เก็บกองเศษดินและเศษหินขนาด 15 ไร่ โดยเก็บกองสูงไม่เกิน 6 เมตร พร้อมทั้งสร้างคันทำนบขนาดฐานกว้าง 2 เมตร สูง 1.5 เมตร กว้างด้านบน 1 เมตร และคูระบายน้ำขนาดฐานกว้าง 0.75 เมตร ลึก 1 เมตร และความกว้างด้านบน 1.5 เมตร เพื่อเบนน้ำลงสู่บ่อดักตะกอน 2 บ่อ โดยมีขนาดพื้นที่บ่อละ 2 ไร่	- ปัจจุบันในพื้นที่โครงการมีพื้นที่เก็บกองแร่ที่สามารถรองรับแร่ได้อย่างอย่างดี ส่วนเศษดินและเศษหินส่วนใหญ่นำมาปรับปรุงพื้นที่และคันทำนบ อีกทั้งภายในพื้นที่โครงการยังมีคูระบายน้ำ และบ่อดักตะกอนจำนวน 2 บ่อ	-	<p>บ่อดักตะกอน 1</p>

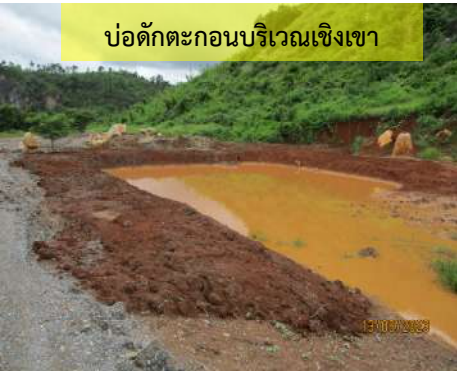
มาตรการป้องกัน และแก้ไขผลกระทบสิ่งแวดล้อม	รายละเอียดของการปฏิบัติ	เหตุผลที่ไม่ปฏิบัติ/ปฏิบัติไม่ครบ/ เปลี่ยนแปลงการปฏิบัติและข้อเสนอแนะ	รูปแสดงการปฏิบัติตามมาตรการป้องกันและ แก้ไขผลกระทบสิ่งแวดล้อมของโครงการ
<p>2. มาตรการป้องกันและแก้ไขผลกระทบสิ่งแวดล้อมที่กำหนดโดยสำนักงานนโยบายและแผนสิ่งแวดล้อม</p> <p>2.1 ให้ย้ายบ่อดักตะกอนทางด้านทิศตะวันตกมาอยู่บริเวณเชิงเขาทางด้านทิศเหนือแทน หรืออยู่ตรงกลางระหว่างหมุดหลักฐานที่ 1 และ 6 เพื่อป้องกันผลกระทบที่มีต่อน้ำธรรมชาติห้วยบง</p>	- มีบ่อดักตะกอนอยู่ตรงบริเวณเชิงเขา	-

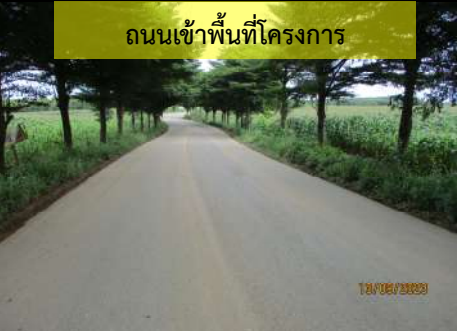
<p>2.2 การสร้างแนวถนนเข้าสู่พื้นที่โครงการจะต้องมีความต่อเนื่องกับถนนซึ่งเข้าสู่พื้นที่เก็บกองดินเพื่อใช้เป็นแนวป้องกันการชะล้างตะกอนมูลดินทรายลงสู่ทางน้ำธรรมชาติห้วยบงและพื้นที่เกษตรกรรมในบริเวณใกล้เคียง</p>	- ปัจจุบันมีถนนต่อเนื่องเข้าถึงพื้นที่โครงการ	-

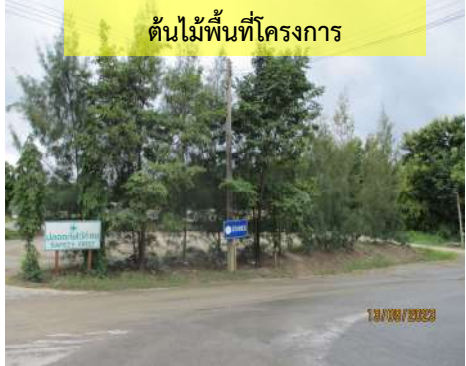
2.3 ให้ดำเนินการปลูกไม้ยืนต้นโตเร็วภายหลังการได้รับประทานบัตรแล้ว(ระยะเตรียมการทำเหมือง) และก่อนที่จะมีการดำเนินโครงการ โดยวิธีการปลูกให้มีระยะ 2x2 เมตร (400 ต้น/ไร่) ในเขตพื้นที่เวนคืนการทำเหมือง รวมทั้งให้มีการบำรุงรักษาดูแลต้นไม้เหล่านั้นให้มีความเจริญเติบโตที่ดี ทั้งนี้ให้เสนอแผนการปลูกต้นไม้พร้อมทั้งระบุพันธุ์ไม้ พื้นที่ปลูก ให้สำนักงานนโยบายและแผนสิ่งแวดล้อม และกรมป่าไม้ เพื่อพิจารณาความเหมาะสมก่อนดำเนินการ	- มีการปลูกต้นไม้บริเวณพื้นที่โครงการ และมีการบำรุงรักษาดูแลต้นไม้เหล่านั้นให้มีความเจริญเติบโตที่ดี	-

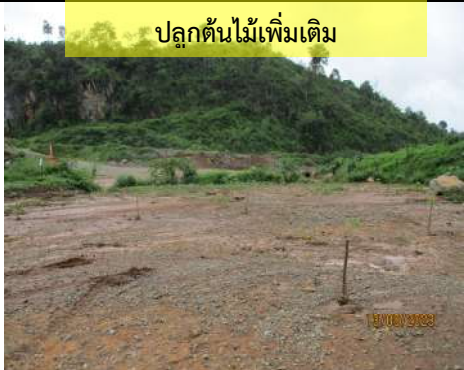
2.6 ให้ปรับปรุงฟื้นฟูพื้นที่โครงการฯ ที่ผ่านการทำเหมืองแร่ พร้อมทั้งให้รายงานผลการดำเนินงานให้สำนักนโยบายและแผนสิ่งแวดล้อม และกรมทรัพยากรธรณีทราบทุก 3 ปี นับจากวันที่ได้รับอนุญาตประทานบัตรโดยมีรายละเอียดของการดำเนินการ และตำแหน่งที่ดำเนินการอย่างเพียงพอในปีที่ผ่านมา	- มีการปรับปรุงฟื้นฟูพื้นที่ทำเหมืองโดยการปลูกต้นไม้บริเวณพื้นที่ว่างที่เอื้ออำนวย และมีการจัดเตรียมพันธุ์ไม้สำหรับปลูกเพิ่มเติม และทดแทนต้นไม้ที่ตาย รวมทั้งมีการจัดทำรายงานแผนฟื้นฟูเพื่อรายงานให้หน่วยงานที่เกี่ยวข้องทราบ (ภาคผนวกที่ 8)	-

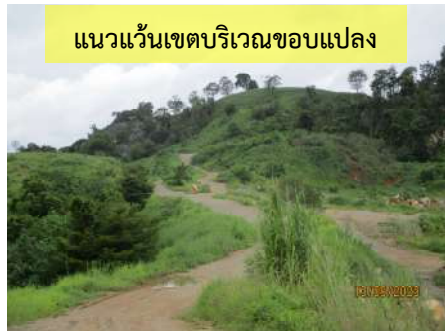
มาตรการป้องกัน และแก้ไขผลกระทบสิ่งแวดล้อม	รายละเอียดของการปฏิบัติ	เหตุผลที่ไม่ปฏิบัติ/ปฏิบัติไม่ครบ/ เปลี่ยนแปลงการปฏิบัติและข้อเสนอแนะ	รูปแสดงการปฏิบัติตามมาตรการป้องกันและ แก้ไขผลกระทบสิ่งแวดล้อมของโครงการ
มาตรการป้องกันและแก้ไขผลกระทบสิ่งแวดล้อมในรายงานการวิเคราะห์ผลกระทบสิ่งแวดล้อม 1. ให้เว้นพื้นที่ไม่ทำเหมืองห่างจากแนวเขตของคำ ขอต่ออายุประทานบัตรโดยรอบ เป็นระยะ 10 เมตร พร้อมทั้งดูแลรักษาพันธุ์ไม้ท้องถิ่นที่มีอยู่ เดิมในพื้นที่ที่ไม่ใช้ทำเหมืองและกิจกรรมที่ เกี่ยวข้องให้มีความเจริญเติบโตที่ดี	- มีการเว้นแนวเขตบริเวณขอบแปลง ประทาน บัตร	-	<div style="background-color: yellow; text-align: center; padding: 5px;">แนวเว้นเขตบริเวณขอบแปลง</div>

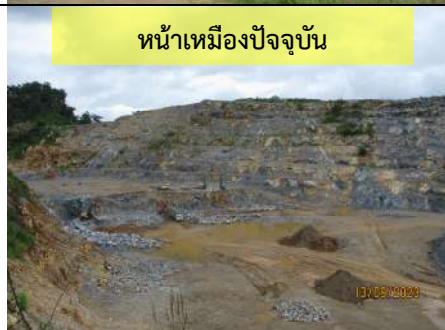
2. กำหนดการเปิดหน้าเหมืองให้มีทิศทางและ ลำดับขั้นตอน ตลอดจนขอบเขตพื้นที่ทำเหมือง ตามแผนผังโครงการทำเหมืองโดยเคร่งครัด เปิด หน้าเหมืองในลักษณะขั้นบันไดประมาณ 80-90 องศา และควบคุมความลาดชันของหน้าเหมือง โดยรวมไม่เกิน 45 องศา	- การเปิดหน้าเหมืองมีลักษณะขั้นบันได มีความ ลาดชันประมาณ 45 องศา	-	<div style="background-color: yellow; text-align: center; padding: 5px;">หน้าเหมืองปัจจุบัน</div>

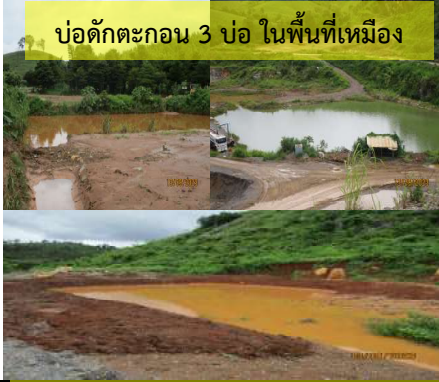
6. ให้ขุดบ่อดักตะกอน บ1 ขนาด 2x20x4 เมตร ความจุไม่น้อยกว่า 1,600 ลูกบาศก์เมตร บ่อ 2 ขนาด 20x40x4 เมตร ความจุไม่น้อยกว่า 3,200 ลูกบาศก์เมตร และบ่อ 3 ขนาด 40x40x 4 เมตร ความจุไม่น้อยกว่า 6,500 ลูกบาศก์เมตร ตามที่ระบุในแผนผังโครงการทำเหมือง เพื่อรองรับน้ำขุ่นขึ้นและตะกอนดินที่สะสมตัวจากบ่อดักตะกอน และร่องระบายน้ำอย่างน้อยปีละ 1 ครั้ง เพื่อรักษาความลึกของบ่อและร่องดังกล่าว	- บริเวณพื้นที่เหมืองของโครงการมีบ่อดักตะกอน 3 บ่อ ที่สามารถรองรับน้ำได้อย่างดี และมีการขุดลอกบ่อดักตะกอนเพื่อประสิทธิภาพในการรองรับน้ำ

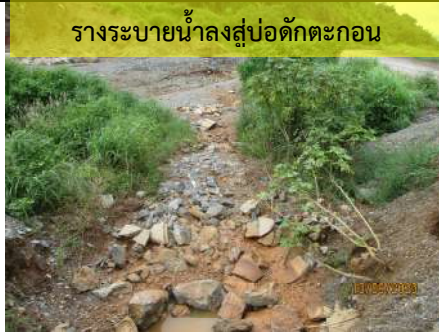
7. ให้จัดเตรียมพื้นที่กองเก็บเปลือกดิน บริเวณอักษร ป ขนาดเนื้อที่ประมาณ 6 ไร่ และที่กองเก็บแร่ บริเวณ ร1 และ ร2 ขนาดเนื้อที่ 0.5 ไร่ โดยให้เก็บกองเปลือกดินเป็นชั้นๆ แต่ละชั้นสูงไม่เกิน 3 เมตร ความลาดชันรวมประมาณ 40 องศา พร้อมทั้งจัดให้มีคันทำนบดินร่วมกับร่องระบายน้ำ เพื่อเบี่ยงเบนทางน้ำชะล้างให้ไหลลงสู่บ่อดักตะกอน ทั้งนี้บริเวณกองเปลือกดินที่ไม่มีการกองดินเพิ่มเติมให้ปลูกหญ้าหรือพืชคลุมดิน เพื่อป้องกันการชะล้างของดิน	- มีการจัดเตรียมพื้นที่เก็บกองแร่ที่สามารถรองรับแร่ได้อย่างเพียงพอ และมีคันทำนบดินและร่องระบายน้ำที่สามารถระบายน้ำลงบ่อดักตะกอนได้

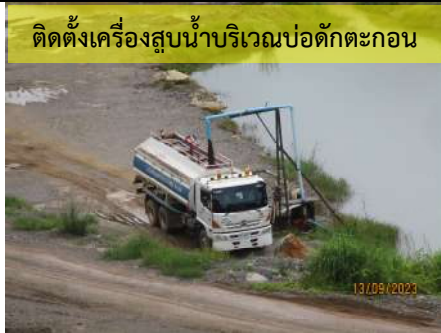
8. ให้น้ำจากบ่อดักตะกอนหรือแหล่งน้ำอื่นฉีดพรมนำบนเส้นทางขนส่งในบริเวณพื้นที่โครงการและโรงโม่หิน อย่างน้อยวันละ 3-4 ครั้ง หรือตามความเหมาะสมกับสภาพภูมิอากาศ เพื่อลดการฟุ้งกระจายของฝุ่นละออง พร้อมทั้งปรับปรุงเส้นทางขนส่งและเส้นทางสาธารณะที่ใช้ประโยชน์ในการขนส่งให้มีสภาพใช้งานได้ดีและปลอดภัยอยู่เสมอ	- มีการติดตั้งเครื่องสูบน้ำบริเวณบ่อดักตะกอนเพื่อนำน้ำไปใช้ฉีดพรมเส้นทางขนส่งแร่ และบริเวณพื้นที่โครงการ	-	ติดตั้งเครื่องสูบน้ำบริเวณบ่อดักตะกอน

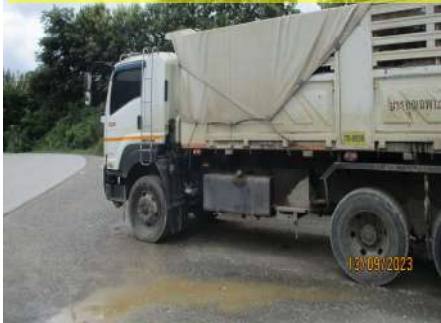
9. การขนส่งแร่จะต้องใช้ความเร็วและน้ำหนักของรถบรรทุกให้เป็นไปตามที่ทางราชการกำหนดและควบคุมความเร็วไม่เกิน 30 กิโลเมตร/ชั่วโมง ในช่วงที่เป็นถนนลูกรังและที่ผ่านชุมชน พร้อมทั้งให้ปิดคลุมกระบะบรรทุกให้มิดชิดก่อนออกนอกพื้นที่โรงโม่หิน ทั้งนี้ ให้หลีกเลี่ยงการขนส่งแร่ในช่วงเวลาการเดินทางไป-กลับจากโรงเรียนและสถานที่ทำงานของเด็กนักเรียนและราษฎร (เวลา 07.00-08.00 น. และ 16.00-17.00 น.)	- มีป้ายเตือนการจำกัดความเร็วรถบรรทุก ป้ายเตือนการปิดคลุมผ้าใบและมีบ่อล้างล้อ ระบบสเปรย์ล้างล้อรถบรรทุก เพื่อลดการฟุ้งกระจายของฝุ่นละออง	-	ปิดคลุมผ้าใบรถบรรทุกก่อนออกพื้นที่โครงการ

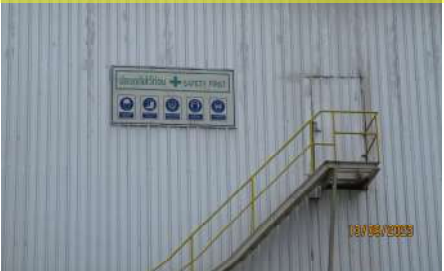
มาตรการป้องกัน และแก้ไขผลกระทบสิ่งแวดล้อม	รายละเอียดของการปฏิบัติ	เหตุผลที่ไม่ปฏิบัติ/ปฏิบัติไม่ครบ/ เปลี่ยนแปลงการปฏิบัติและข้อเสนอแนะ	รูปแสดงการปฏิบัติตามมาตรการป้องกันและ แก้ไขผลกระทบสิ่งแวดล้อมของโครงการ
<p>10. จัดหาและกำชับให้พนักงานสวมใส่อุปกรณ์ป้องกันอันตรายส่วนบุคคล เช่น หมวกนิรภัย รองเท้านิรภัย ถุงมือนิรภัย หน้ากากกันฝุ่น เครื่องป้องกันตา ป้องกันหู ฯลฯ ตามความเหมาะสมของลักษณะงานอย่างสม่ำเสมอ จัดให้มีน้ำดื่ม น้ำใช้ ที่พักอาศัย ส้วมที่ถูกสุขลักษณะในเขตเหมืองแร่ และจัดให้มีการตรวจสอบสุขภาพของพนักงาน อย่างน้อยปีละ 1 ครั้ง โดยการตรวจสอบร่างกายโดยทั่วไป ได้แก่ ความสามารถของการได้ยิน ระบบหายใจ ระบบประสาทในการรับรู้ และการเอ็กซเรย์ปอด พร้อมทั้งรายงานสรุปผลให้กรมอุตสาหกรรมพื้นฐานและการเหมืองแร่ สำนักงานนโยบายและแผนทรัพยากรธรรมชาติและสิ่งแวดล้อม และหน่วยงานที่เกี่ยวข้องทราบ</p>	<p>- มีการกำชับให้พนักงานสวมใส่อุปกรณ์ป้องกันอันตรายส่วนบุคคล เช่น หมวกนิรภัย รองเท้านิรภัย ถุงมือนิรภัย หน้ากากกันฝุ่น เครื่องป้องกันตา ป้องกันหู ฯลฯ และมีการตรวจสอบสุขภาพพนักงานเป็นประจำทุกปี (ภาคผนวกที่ 11)</p>	-	<p>ป้ายกำชับพนักงานสวมใส่อุปกรณ์นิรภัย</p>

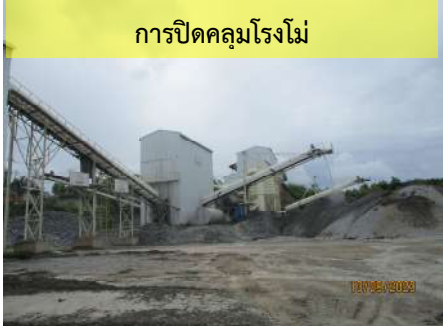
11. ให้ปรับปรุงโรงโม่หินเป็นระบบปิด และจัดให้มีระบบป้องกันผลกระทบสิ่งแวดล้อมให้ครบถ้วนตามข้อกำหนดประกาศกรมอุตสาหกรรมพื้นฐานและการเหมืองแร่ เรื่อง ให้โรงโม่บดหรือย่อยหินมีระบบป้องกันผลกระทบสิ่งแวดล้อม ลงวันที่ 12 มกราคม 2548 พร้อมทั้งให้บำรุงรักษาและใช้ระบบในขณะที่ทำการผลิตแร่อย่างสม่ำเสมอด้วย โดยเฉพาะระบบป้องกันและลดการฟุ้งกระจายของฝุ่นละออง	- โรงโม่หินของโครงการเป็นระบบปิด และมีการติดตั้งระบบสเปรย์น้ำ เพื่อลดการฟุ้งกระจายของฝุ่นละออง	-	<div>การปิดคลุมโรงโม่</div>

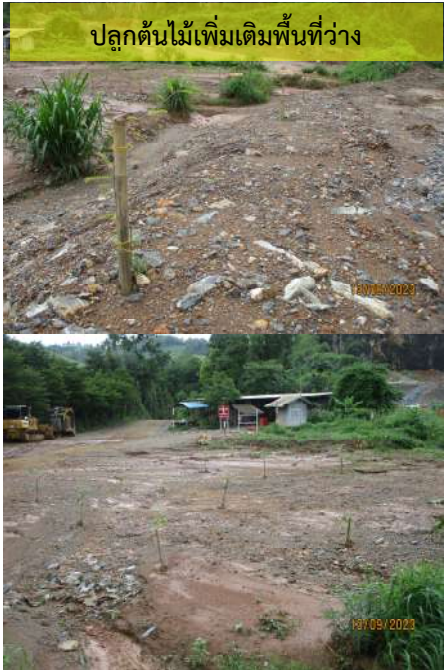
มาตรการป้องกัน และแก้ไขผลกระทบสิ่งแวดล้อม	รายละเอียดของการปฏิบัติ	เหตุผลที่ไม่ปฏิบัติ/ปฏิบัติไม่ครบ/ เปลี่ยนแปลงการปฏิบัติและข้อเสนอแนะ	รูปแสดงการปฏิบัติตามมาตรการป้องกันและ แก้ไขผลกระทบสิ่งแวดล้อมของโครงการ
<p>14. ให้ทำการฟื้นฟูสภาพพื้นที่ที่ใช้ทำเหมือง และพื้นที่เกี่ยวข้องควบคู่ไปกับการทำเหมืองแร่ ดังนี้</p> <p>14.1 ให้รักษาสภาพพืชพันธุ์ไม้ที่มีอยู่เดิม และปลูกไม้ยืนต้นท้องถิ่นหรือไม้โตเร็วเสริมทดแทนต้นไม้ที่ตายลง เช่น ยูคาลิปตัส กระถินณรงค์ กระถินเทพาหรือสนประดิพัทธ์ เป็นต้น ล้อมรอบพื้นที่บริเวณโรงโม่หิน ในพื้นที่ที่เว้นไม่ทำเหมือง บนคันทำนบดิน พื้นที่ที่ไม่ใช้ทำเหมืองและกิจกรรมที่เกี่ยวข้องให้เติมพื้นที่ พร้อมทั้งดูแลรักษาดินไม่ให้น้ำหนักให้มีความเจริญเติบโตที่ดี เพื่อลดผลกระทบด้านฝุ่นละอองและทัศนียภาพพื้นที่โครงการ</p>	<p>- มีการฟื้นฟูสภาพพื้นที่ควบคู่ไปกับการทำเหมืองแร่ โดยการปลูกต้นไม้เพิ่มเติม บริเวณพื้นที่ว่างและเอื้ออำนวย</p>	-

<p>ปลูกต้นไม้เพิ่มเติมพื้นที่ว่าง</p>

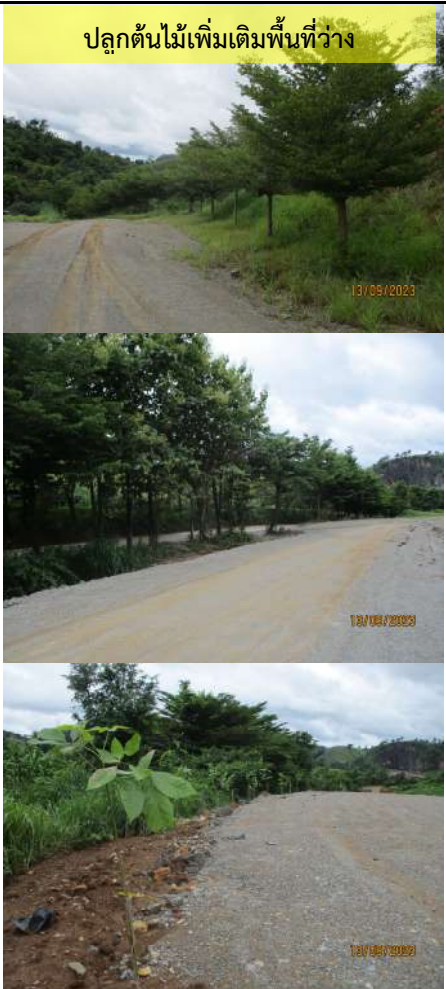
มาตรการป้องกัน และแก้ไขผลกระทบสิ่งแวดล้อม	รายละเอียดของการปฏิบัติ	เหตุผลที่ไม่ปฏิบัติ/ปฏิบัติไม่ครบ/ เปลี่ยนแปลงการปฏิบัติและข้อเสนอแนะ	รูปแสดงการปฏิบัติตามมาตรการป้องกันและ แก้ไขผลกระทบสิ่งแวดล้อมของโครงการ
<p>14.2 ขุดหลุมหรือร่องบนชั้นบันไดหน้าเหมืองบนภูเขาที่ทำถึงขอบเขตที่ทำเหมืองแล้ว พร้อมนำเปลือกดินที่กองเก็บไว้มาใส่หลุมหรือร่องดังกล่าว รวมทั้งชั้นบันไดที่ไม่มีการใช้ประโยชน์เพื่อการทำเหมืองให้เต็มแล้วปลูกพืชคลุมดิน ไม้ทรงพุ่ม และต้นไม้ท้องถิ่นหรือไม้โตเร็ว ระยะปลูก 2x2 เมตร แบบสลับฟันปลา ดังแนวทางดำเนินการในเอกสารแนบ สำหรับหน้าเหมืองซึ่งมีลักษณะเป็นบ่อเหมืองลึกลงไปจากระดับพื้นดินโดยรอบ ให้ปรับแต่งขอบขุมเหมืองและความลาดชันของชั้นบันไดที่อยู่เหนือระดับน้ำให้มีระดับพื้นดินโดยรอบ ให้ปรับแต่งขอบขุมเหมืองและความลาดชันของชั้นบันไดที่อยู่เหนือระดับน้ำให้มีเสถียรภาพแข็งแรงและปลอดภัย แล้วนำเปลือกดินมาปิดทับเพื่อปลูกพืชตระกูลหญ้าคลุมดิน เช่น หญ้าแฝก เพื่อป้องกันการชะล้างพังทลายของดิน และพัฒนาเป็นบ่อกักเก็บน้ำเพื่อใช้สอยต่อไป</p>	<p>- ปัจจุบันมีการทำเหมืองแร่อย่างต่อเนื่อง โดยจะทำการปลูกต้นไม้ บริเวณพื้นที่ว่างและเอื้ออำนวย</p>	-	<p>ปลูกต้นไม้เพิ่มเติมพื้นที่ว่าง</p>
