ฉบับปกปิดข้อมูล
โครงการทำเหมืองแร่หินอุตสาหกรรมชนิดหินปูน
เพื่ออุตสาหกรรมก่อสร้าง และแร่โดโลไมต์
ประทานบัตรเลขที่ 33965/16443

บริษัท สีนกาญจน์รุ่งเรือง จำกัด

โดยรายงานฉบับนี้เป็นรายงานผลการปฏิบัติตามมาตรการป้องกันและแก้ไขผลกระทบสิ่งแวดล้อม และมาตรการติดตามตรวจสอบคุณภาพสิ่งแวดล้อม ระหว่างเดือนกรกฎาคม-ธันวาคม 2566

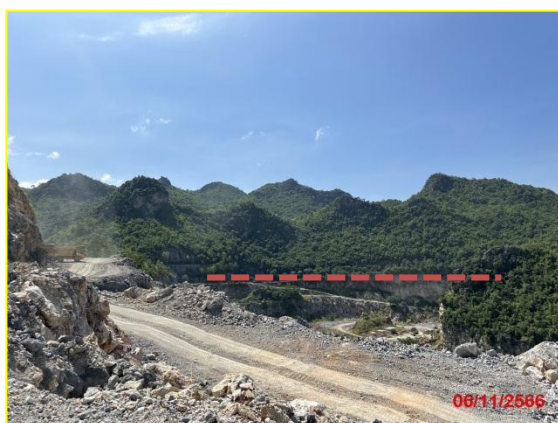
ภาพที่ 2-3 ขอบเขตพื้นที่แนวกันชน (Buffer Zone)

2. ให้กันเขตพื้นที่เว้นไม่ทำเหมืองในระยะ 10 เมตร รอบแนวคำขอประทานบัตรและประทานบัตร เพื่อเป็นแนวกันเขตพื้นที่โครงการและเว้นพื้นที่ไม่ทำเหมืองทางทิศเหนือของโครงการไว้เป็นแนวกันชน (Buffer Zone) เพื่อป้องกันผลกระทบด้านทัศนียภาพที่ระดับ+90 เมตร จากระดับน้ำทะเลปานกลาง	- วิศวกรของโครงการได้กำหนดขอบเขตพื้นที่เว้นการทำเหมือง 10 เมตรโดยรอบโครงการเพื่อเป็นพื้นที่แนวกันชน (Buffer Zone) และโดยเฉพาะในพื้นที่เว้นการทำเหมืองด้านทิศเหนือ จะพยายามรักษาสภาพพื้นที่ป่าไม้และภูเขาไว้เพื่อป้องกันผลกระทบด้านทัศนียภาพ ดังภาพที่ 2-3	-

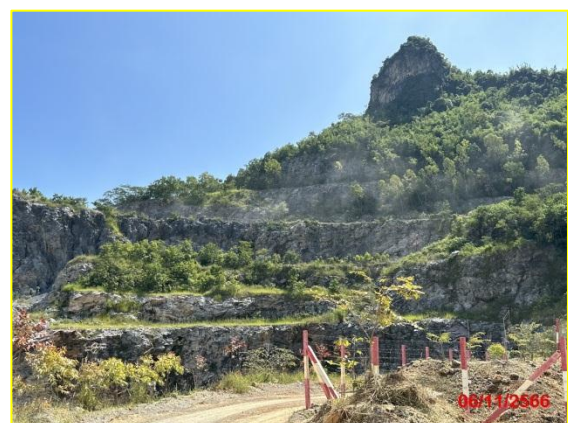
ภาพที่ 2-4 การทำเหมืองแบบขั้นบันได

3. กำหนดให้ออกแบบหน้าเหมืองในลักษณะเป็นขั้นบันได โดยจะให้ความสูงขั้นบันไดไม่เกิน 10 เมตร และกว้างขั้นบันไดไม่น้อยกว่า 5.8 เมตร และควบคุมความลาดชันทั้งหมด (Overall Slope) ไม่เกิน 60 องศา พร้อมทั้งตรวจสอบสภาพหน้าเหมืองให้อยู่ในสภาพที่ปลอดภัยจากการพังทลายก่อนเข้าปฏิบัติงานในแต่ละวัน	- เปิดหน้าเหมืองในลักษณะเป็นขั้นบันไดตามข้อกำหนด และมีวิศวกรตรวจสอบเสถียรภาพไม่ให้เกิดการพังทลายของหน้าเหมือง ดังภาพที่ 2-4	-

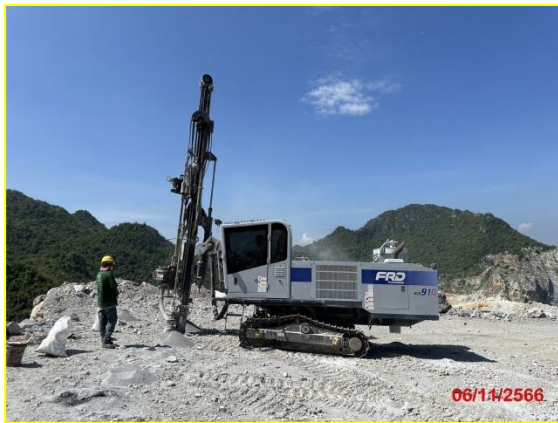
ภาพที่ 2-8 เครื่องเจาะระเบิดที่มีถังดักฝุ่นบริเวณหัวเจาะ

2. การเจาะรูระเบิดจะต้องติดตั้งเครื่องมือดูดฝุ่นที่บริเวณหัวเจาะพร้อมทั้งมีถังพักฝุ่นเพื่อป้องกันการฟุ้งกระจายของฝุ่นละอองในบรรยากาศ	- เครื่องมือที่ใช้ในการเจาะรูระเบิดมีการติดตั้งเครื่องมือดูดฝุ่นที่บริเวณหัวเจาะพร้อมทั้งมีถังพักฝุ่นเพื่อป้องกันการฟุ้งกระจายของฝุ่นละอองในบรรยากาศ ดงภาพที่ 2-8	-

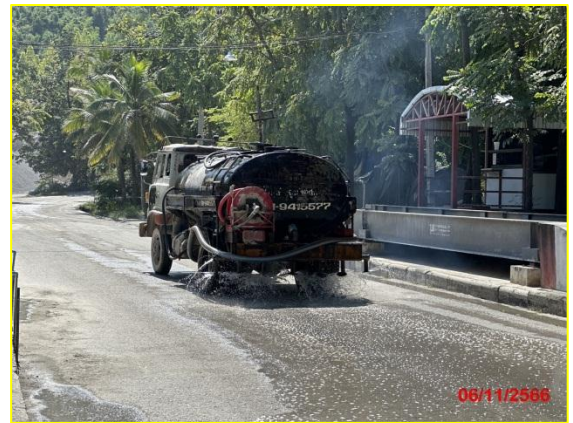
ภาพที่ 2-9 การฉีดพรมน้ำบริเวณเส้นทางลำเลียงขนส่งแร่

3. จัดให้มีรถบรรทุกน้ำคอยฉีดพรมน้ำที่บริเวณหน้าเหมืองเส้นทางลำเลียงขนส่งแร่ บริเวณพื้นที่โรงโม่หิน และลานกองแร่ให้ชุ่มชื้นอยู่เสมอ เพื่อป้องกันและลดการฟุ้งกระจายของฝุ่นละออง	- ทางโครงการ จัดให้มีรถบรรทุกน้ำฉีดพรมน้ำบริเวณเส้นทางลำเลียงขนส่งแร่และพื้นที่โรงโม่หินให้ชุ่มชื้นอยู่เสมอ เพื่อป้องกันและลดการฟุ้งกระจายของฝุ่นละออง ดงภาพที่ 2-9	-

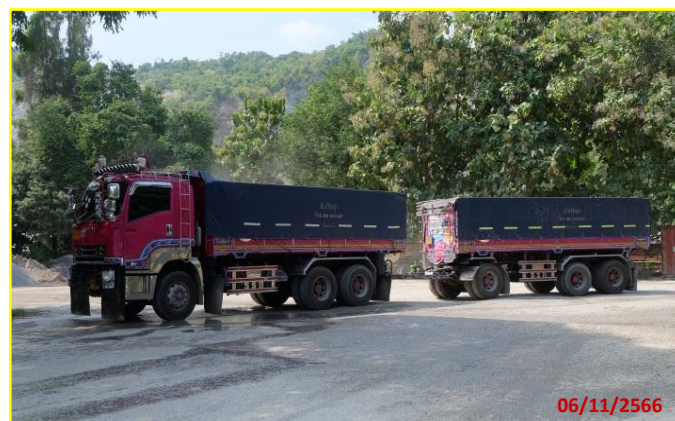
ภาพที่ 2-11 รถบรรทุกปิดคลุมผ้าใบ

6. การขนส่งแร่รถบรรทุกเส้นทางสาธารณะทุกครั้ง จะต้องใช้ผ้าใบคลุมรถบรรทุก เพื่อป้องกันการร่วงหล่นของแร่ และการฟุ้งกระจายของฝุ่นแร่ก่อนออกสู่เส้นทางสาธารณะทุกครั้ง	- กำชับให้รถบรรทุกทุกคันใช้ผ้าใบคลุมรถบรรทุก เพื่อป้องกันการร่วงหล่นของแร่ และการฟุ้งกระจายของฝุ่นแร่ก่อนออกสู่เส้นทางสาธารณะทุกครั้ง ดงภาพที่ 2-11	-

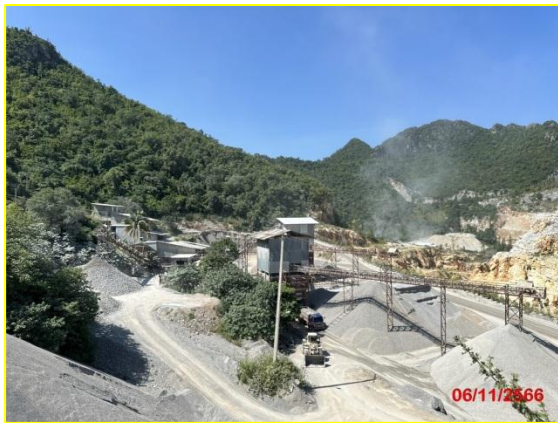
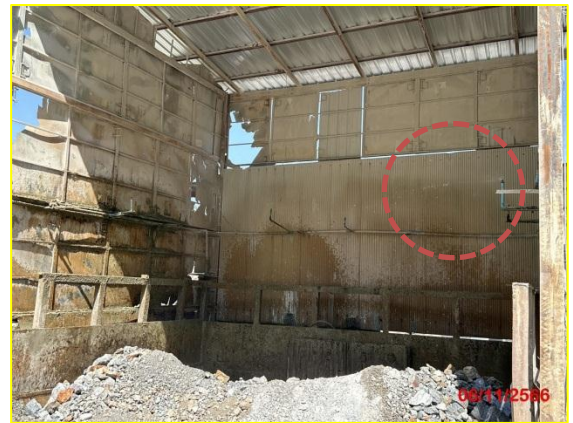
ภาพที่ 2-12 โรงโม่หินของโครงการปิดคลุม 3 ด้าน และการฉีดสเปรย์น้ำบริเวณปากโรงโม่

7. ให้ดูแลรักษาและปรับปรุงระบบป้องกันผลกระทบสิ่งแวดล้อมของโรงโม่หินให้เป็นไปตามประกาศกรมอุตสาหกรรมพื้นฐานและการเหมืองแร่เมื่อวันที่ 12 มกราคม พ.ศ. 2548 เรื่อง ให้โรงโม่หินหรือย่อยหินมีระบบป้องกันผลกระทบสิ่งแวดล้อม	- โรงโม่หินของโครงการมีระบบบำรุงรักษาระบบป้องกันกำจัดฝุ่น พร้อมทั้งมีการปิดคลุมตัวอาคารทั้ง 3 ด้าน และติดตั้งเครื่องฉีดสเปรย์น้ำบริเวณปากโรงโม่เพื่อป้องกันผลกระทบที่จะเกิดจากฝุ่นละอองตามประกาศกรมอุตสาหกรรมพื้นฐานและการเหมืองแร่เมื่อวันที่ 12 มกราคม พ.ศ. 2548 เรื่อง ให้โรงโม่หินหรือย่อยหินมีระบบป้องกันผลกระทบสิ่งแวดล้อม ดงภาพที่ 2-12	-

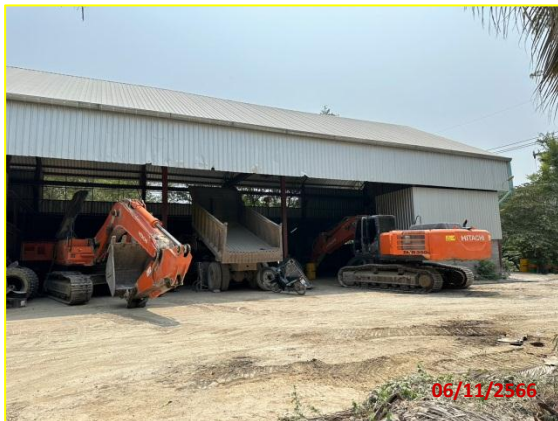
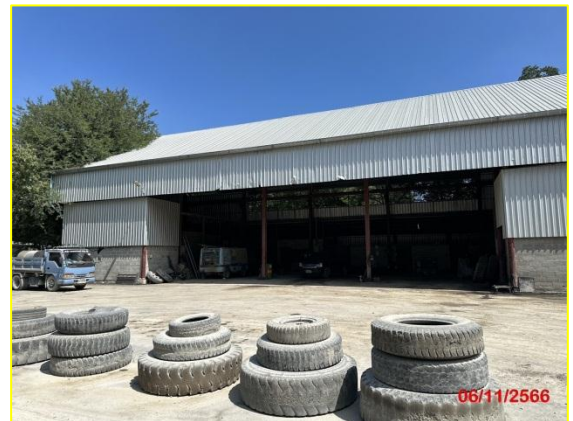
ภาพที่ 2-13 โรงซ่อมบำรุงของโครงการ

มาตรการป้องกันและแก้ไขผลกระทบสิ่งแวดล้อม	ผลการการปฏิบัติตามมาตรการฯ	ปัญหาอุปสรรคที่ไม่สามารถปฏิบัติตามมาตรการและแนวทางแก้ไข
1.3 ระดับเสียง แรงสั่นสะเทือน และหินปลิว 1.ให้ดูแลรักษาสภาพเครื่องจักรและอุปกรณ์ต่างๆ ให้อยู่ในสภาพที่สมบูรณ์สามารถใช้งานได้ตามปกติ เพื่อลดระดับเสียงจากการทำงานของเครื่องจักรต่างๆ	- จัดให้มีโรงซ่อมบำรุงเพื่อดูแลรักษาสภาพเครื่องจักรและอุปกรณ์ต่างๆ ให้อยู่ในสภาพที่สมบูรณ์สามารถใช้งานได้ตามปกติอย่างสม่ำเสมอ ดังภาพ 2-13	-

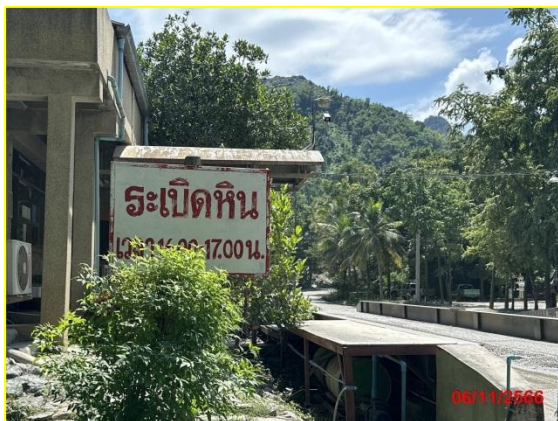
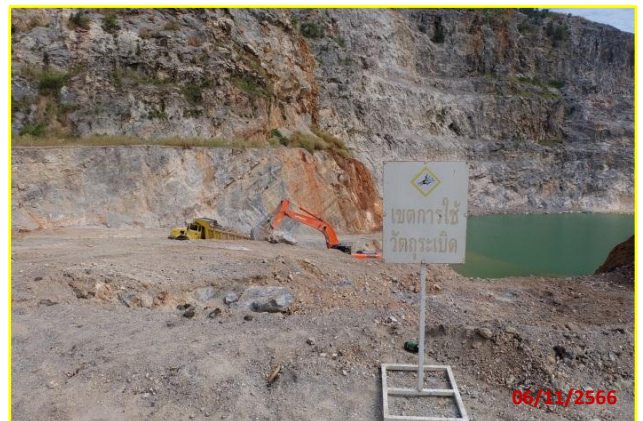
ภาพที่ 2-14 ป้ายเตือนเวลาระเบิดหน้าเหมือง และป้ายเตือนเขตการใช้วัตถุระเบิด

3.3 ให้จัดทำบันทึกหรือรายงานการเจาะระเบิดไว้ตรวจสอบทุกครั้ง เพื่อใช้เป็นข้อมูลประกอบการวางแผนเจาะระเบิดในครั้งต่อไป 3.4 กำหนดให้ทำการระเบิดไม่เกินวันละ 1 ครั้ง ในช่วงเวลา 16.00-17.00 น. และให้ดูแลป้ายเตือนเขตการใช้วัตถุระเบิด พร้อมป้ายแสดงเวลาในการระเบิดให้อยู่ในสภาพดีอยู่เสมอ	- จัดทำรายงานการใช้วัตถุระเบิดเป็นประจำทุกเดือน ดังเอกสารแนบ 5 - ทำการระเบิดในช่วงเวลาตามที่มาตรการกำหนด คือ ระหว่างเวลา 16:00-17:00 น. มีป้ายเตือนเขตการใช้วัตถุระเบิดและป้ายแจ้งเวลาระเบิดหน้าเหมืองไว้อย่างชัดเจน ดังภาพที่ 2-14	-

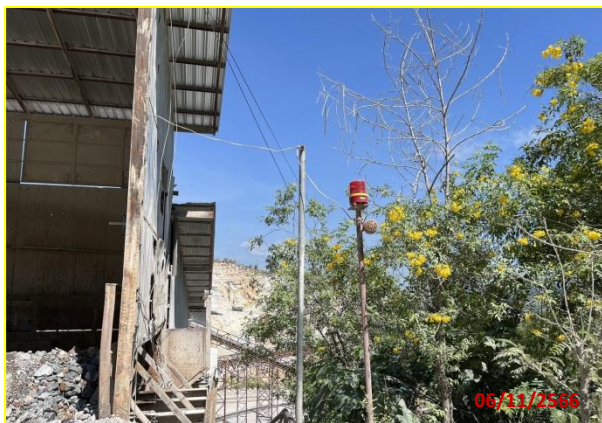
ภาพที่ 2-15 ไซเรนแจ้งเตือนก่อนการระเบิด

3.5 ก่อนการระเบิดทุกครั้งจะต้องให้มีพนักงานตรวจสอบการใช้เส้นทางสาธารณะและพื้นที่ใกล้เคียง และอยู่ห่างจากหน้าระเบิดไม่น้อยกว่า 100 เมตร และเปิดสัญญาณเสียงเตือนให้ได้ยินในระยะรัศมี 500 เมตร โดยจะดำเนินการเปิดสัญญาณเสียงแจ้งเตือนก่อนการระเบิดประมาณ 5 นาที	- ปฏิบัติตามมาตรการกำหนด จัดให้มีพนักงานตรวจสอบการใช้เส้นทางสาธารณะและพื้นที่ใกล้เคียงก่อนทำการระเบิด รวมทั้งมีการติดตั้งไซเรนเพื่อเปิดสัญญาณเสียงแจ้งเตือนก่อนการระเบิด ดังภาพที่ 2-15	-

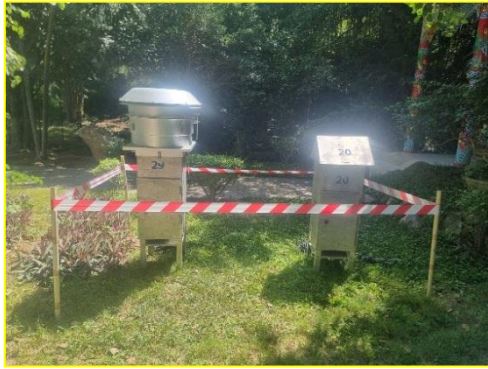
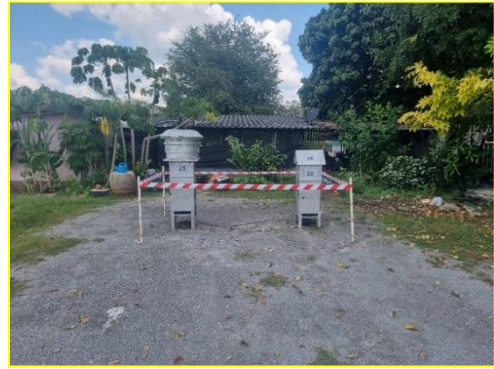
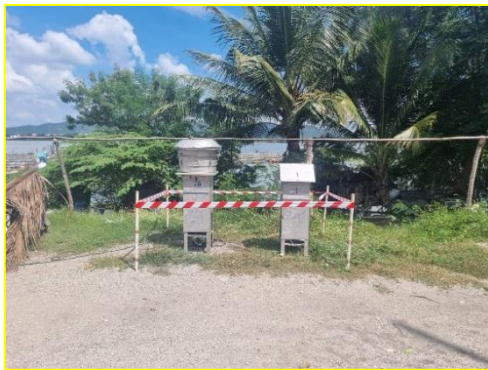
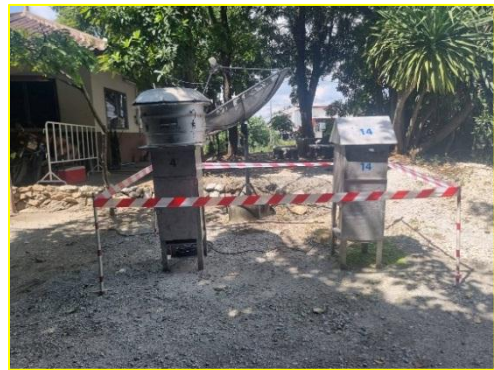
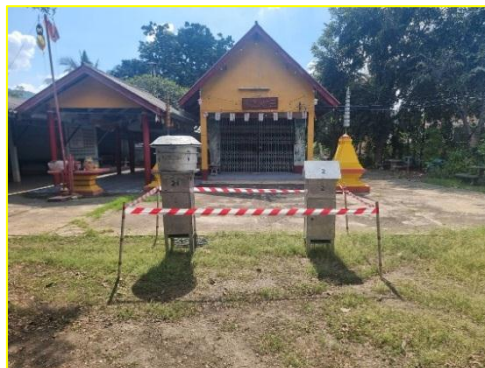
ภาพที่ 3-1 การตรวจวัดคุณภาพอากาศ

เมื่อนำผลการตรวจวัดคุณภาพอากาศในบรรยากาศ ในบริเวณชุมชนที่อยู่ใกล้เคียงพื้นที่โครงการทั้ง 4 แห่ง และบริเวณสำนักงานโรงโม่หินกาญจน์รุ่งเรือง มาพิจารณาเปรียบเทียบกับเกณฑ์มาตรฐานคุณภาพอากาศในบรรยากาศโดยทั่วไป ตามประกาศคณะกรรมการสิ่งแวดล้อมแห่งชาติ ฉบับที่ 10 (พ.ศ. 2538) และฉบับที่ 24 (พ.ศ. 2547) เรื่อง กำหนดมาตรฐานคุณภาพอากาศในบรรยากาศโดยทั่วไป พบว่า ทุกบริเวณที่ทำการตรวจวัดมีค่าอยู่ในเกณฑ์มาตรฐานกำหนด

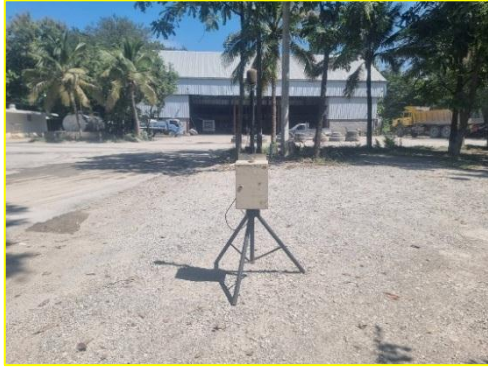
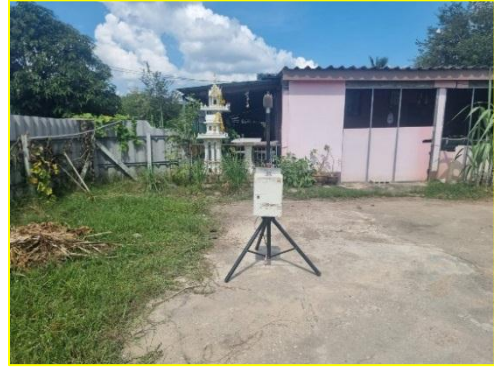
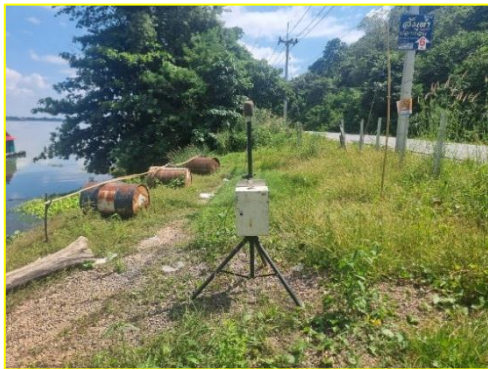
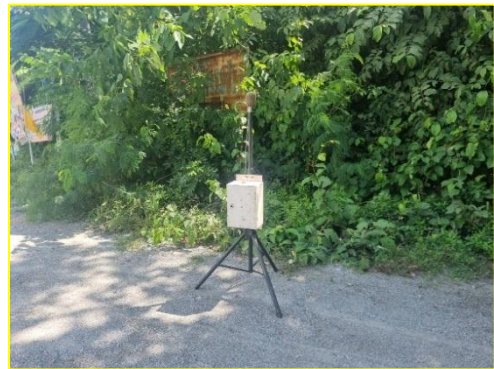
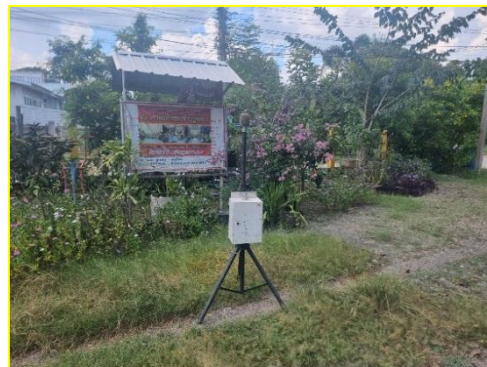
ภาพที่ 3-2 การตรวจวัดระดับเสียง

ทำการตรวจวัดระดับเสียง โดยใช้เครื่องมือ ACO Integrating Sound Level Meter Model 6236 ติดตั้งเครื่องวัดระดับเสียง (Sound Level Meter) ให้สูงจากพื้นไม่น้อยกว่า 1.2 เมตรและห่างจากกำแพงหรือสิ่งกีดขวางในรัศมี 3.5 เมตรเพื่อป้องกันการสะท้อนกลับของเสียง กำหนดให้ด้านไมโครโฟนหันไปทางแหล่งกำเนิดเสียงที่ตรวจวัด โดยกำหนดให้อยู่ในวงจรถ่วงน้ำหนัก เอ (Weighting A) การตอบสนองแบบฟาสต์(Fast), Mode Leq. กำหนดช่วงเวลาเฉลี่ย 1 ชั่วโมง โดยมีการเปรียบเทียบค่าความถูกต้องด้วยอะคูสติคคาลิเบรเตอร์(ACO 2126) จากนั้นเปิดเครื่องกำหนดช่วงของระดับเสียงให้เหมาะสมและตั้งเครื่องทิ้งไว้ 1 ชั่วโมง เมื่อเครื่องทำงานตามคาบเวลาที่ตั้งไว้ จึงบันทึกค่าระดับเสียงเฉลี่ยรายชั่วโมง และจดบันทึกค่าเฉลี่ยรายชั่วโมงให้ครบจำนวน 24 ชั่วโมง เพื่อนำมาคำนวณโดยใช้สูตรทางคณิตศาสตร์ แล้วจะได้ค่าเฉลี่ย 24 ชั่วโมง (Leq 24 hr.) การคำนวณค่าระดับเสียงเป็นวิธีการขององค์การระหว่างประเทศว่าด้วยมาตรฐาน (International Organization of Standardization, ISO) เป็นไปตามประกาศคณะกรรมการสิ่งแวดล้อมแห่งชาติ ฉบับที่ 15 (พ.ศ. 2540) เรื่องกำหนดมาตรฐานเสียงโดยทั่วไปและประกาศกระทรวงทรัพยากรธรรมชาติและสิ่งแวดล้อมเรื่องกำหนดมาตรฐานควบคุมระดับเสียงและความสั่นสะเทือนจากการทำเหมืองหิน ลงวันที่ 29 ธันวาคมพ.ศ. 2548 ทำการตรวจวัดระดับเสียงเฉลี่ยต่อเนื่อง 24 ชั่วโมง (Leq. 24 hr) และระดับเสียงสูงสุด (Lmax) จำนวน 5 สถานี ดังนี้ (รูปที่ 3-1 และภาพที่ 3-2)

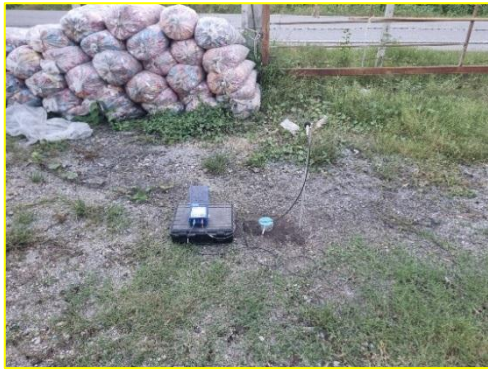
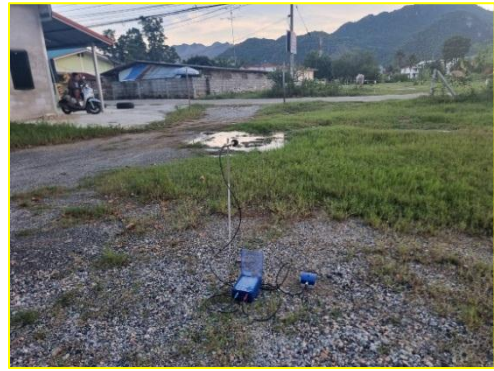
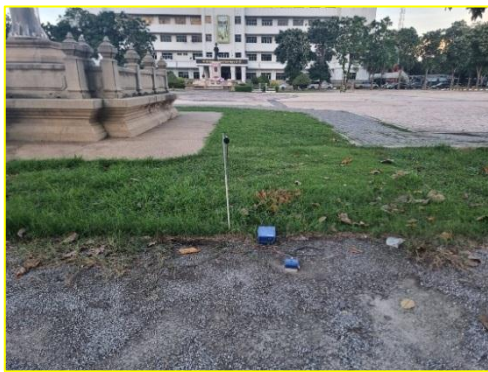
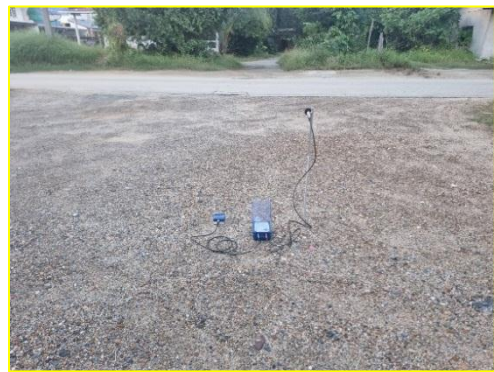
ภาพที่ 3-3 การตรวจวัดแรงสั่นสะเทือน

ทั้งนี้ ทำการตรวจวัดคลื่นสั่นสะเทือน 3 แนว คือ ตามแนวทแยง (Transverse) แนวตั้ง (Vertical) และแนวยาว (Longitudinal) ที่มีขีดความสามารถของเครื่องมือในการตรวจวัดค่าความเร็วคลื่นจากแหล่งรับสัญญาณ (Geophone) ที่กำหนดระดับค่า Trigger Source ของความเร็วอนุภาค (Peak Particle Velocity) เท่ากับ 0.254 มิลลิเมตร/วินาที ค่าความถี่อยู่ในช่วง 1-100 เฮิรตซ์ และแหล่งรับแรงอัดอากาศ (Microphone) กำหนดที่ระดับ(เอ) โดยทำการตรวจวัด จำนวน 4 สถานี ได้แก่ (รูปที่ 3-1 และภาพที่ 3-3)

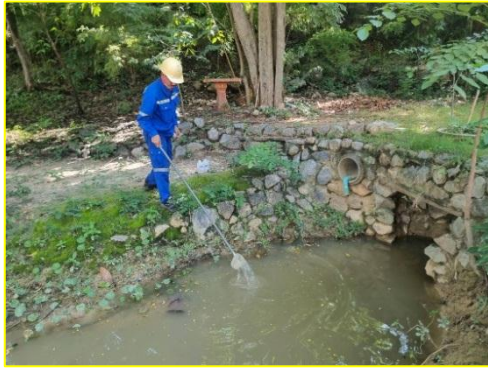
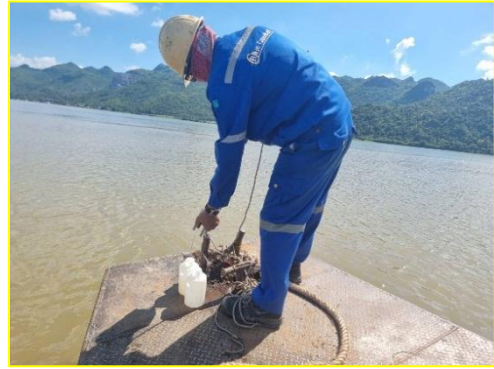
ทำการเก็บตัวอย่างเพื่อตรวจวัดคุณภาพน้ำผิวดินและน้ำใต้ดิน โดยมีดัชนีที่ตรวจวิเคราะห์ ได้แก่ ความเป็นกรด-ด่าง (pH) ความขุ่น (Turbidity) ปริมาณตะกอนแขวนลอย (Suspended Solids) ปริมาณตะกอนละลาย (Dissolved Solids) ปริมาณตะกอนทั้งหมด (Total Solids) ความกระด้างทั้งหมด (Total Hardness) ซัลเฟต (Sulfate) เหล็กทั้งหมด (Total Iron) ตะกั่ว (Lead) แคดเมียม (Cadmium) และสารหนู (Arsenic) โดยทำการเก็บตัวอย่างด้วยวิธี Grab Sampling แล้วทำการรักษาสภาพตัวอย่างและวิเคราะห์คุณภาพน้ำ โดยวิธีการมาตรฐานที่กำหนดไว้ใน Standard Method for the Examination of Water and Wastewater ฉบับล่าสุด ของ American Public Health Association ซึ่งเป็นมาตรฐานวิธีการวิเคราะห์คุณภาพน้ำที่ได้รับการยอมรับกันโดยทั่วไป โดยครั้งนี้ได้ทำการเก็บตัวอย่างน้ำเมื่อวันที่ 7 พฤศจิกายน 2566 โดยทำการเก็บตัวอย่างน้ำผิวดินจำนวน 3 สถานี และน้ำใต้ดินจำนวน 1 สถานี ได้แก่ (รูปที่ 3-1 และภาพที่ 3-4)

บ่อดักตะกอนของโครงการ

แม่น้ำแม่กลองก่อนไหลผ่านพื้นที่โครงการ

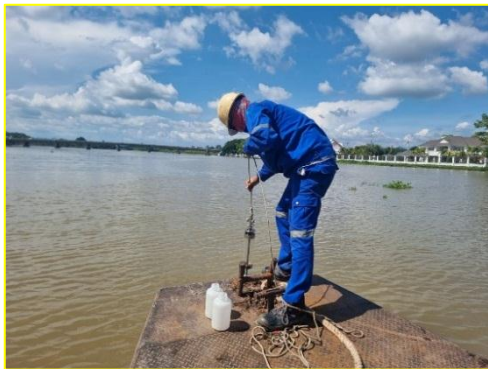
2) แม่น้ำแม่กลองก่อนไหลผ่านพื้นที่โครงการ ผลการตรวจวิเคราะห์ พบว่า น้ำมีค่าความเป็นกรด-ด่าง (pH) เท่ากับ 7.3 ความขุ่น (Turbidity) มีค่าเท่ากับ 35.00 NTU ปริมาณตะกอนแขวนลอย (Suspended Solids) มีค่าเท่ากับ 22 มิลลิกรัมต่อลิตร ปริมาณตะกอนละลายทั้งหมด (Total Dissolved Solids) มีค่าเท่ากับ 140 มิลลิกรัมต่อลิตร ปริมาณตะกอนทั้งหมด (Total Solids) มีค่าเท่ากับ 162 มิลลิกรัมต่อลิตร ความกระด้างทั้งหมด (Total Hardness as CaCO_3) มีค่าเท่ากับ 88.00 มิลลิกรัมต่อลิตร ซัลเฟต (Sulfate) มีค่าน้อยกว่า 5.00 มิลลิกรัมต่อลิตร เหล็กทั้งหมด (Total Iron) มีค่าเท่ากับ 2.62 มิลลิกรัมต่อลิตร ตะกั่ว (Lead) มีค่าเท่ากับ 0.008 มิลลิกรัมต่อลิตร แคดเมียม (Cadmium) มีค่าน้อยกว่า 0.002 มิลลิกรัมต่อลิตร และสารหนู (Arsenic) มีค่าเท่ากับ 0.0050 มิลลิกรัมต่อลิตร เมื่อเทียบกับมาตรฐานตามประกาศคณะกรรมการสิ่งแวดล้อมแห่งชาติ ฉบับที่ 8 (พ.ศ. 2537) เรื่อง กำหนดคุณภาพน้ำในแหล่งน้ำผิวดิน (น้ำมีคุณสมบัติจัดอยู่ในแหล่งน้ำประเภทที่ 3) ซึ่งได้แก่ แหล่งน้ำที่ได้รับน้ำทั้งจากกิจกรรมบางประเภทและสามารถใช้ประโยชน์เพื่อการอุปโภคและบริโภค โดยต้องผ่านการฆ่าเชื้อโรคตามปกติ และผ่านกระบวนการปรับปรุงคุณภาพน้ำทั่วไปก่อน และเพื่อการเกษตร พบว่า ทุกดัชนีมีค่าอยู่ในเกณฑ์มาตรฐาน

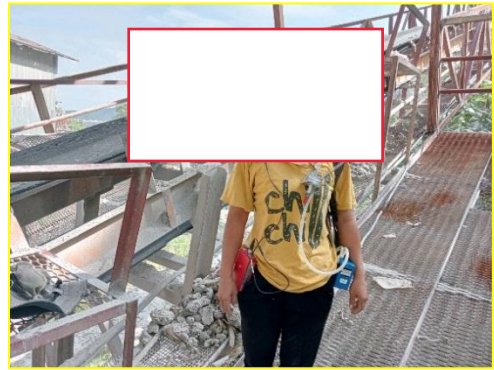
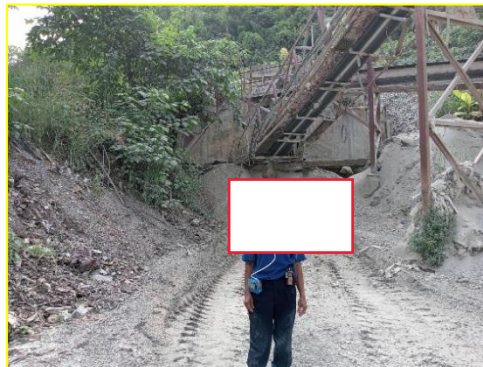
พนักงานบริเวณโรงโม่

ภาพที่ 3-6 การตรวจวัดปริมาณฝุ่นละอองขนาดเล็ก และปริมาณเสียงสะสมติดตามตัวบุคคล
