มาตรการป้องกันและแก้ไข ผลกระทบสิ่งแวดล้อมและ มาตรการติดตามตรวจสอบ คุณภาพสิ่งแวดล้อม

มาตรการป้องกันและแก้ไขผลกระทบสิ่งแวดล้อม และมาตรการติดตามตรวจสอบคุณภาพสิ่งแวดล้อม

ห้างหุ้นส่วนจำกัด สิ้นแร่เจริญผล ได้มอบหมายให้ บริษัท ไมน์ เอ็นจิเนียริง คอนซัลแตนท์ จำกัด ดำเนินการตรวจสอบผลการปฏิบัติตามมาตรการป้องกันและแก้ไขผลกระทบสิ่งแวดล้อม โครงการเหมืองแร่เฟลด์สปาร์ ประทานบัตรที่ 26201/15514 ของห้างหุ้นส่วนจำกัด สิ้นแร่เจริญผล ตั้งอยู่ที่ ตำบลรุงชิง อำเภอนบพิตำ จังหวัดนครศรีธรรมราช ตามหนังสือที่ ทส 1010.2/15375 ลงวันที่ 17 พฤศจิกายน 2563 รายละเอียดแสดงดังตารางที่ 2-1 ถึงตารางที่ 2-3

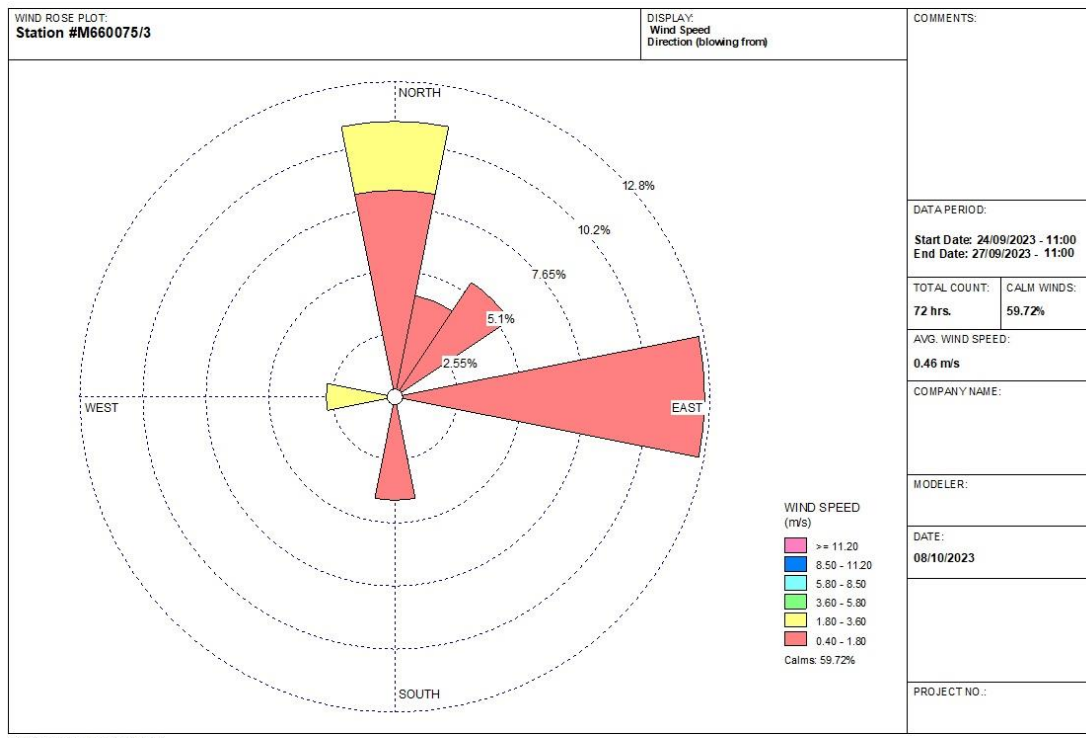
รูปที่ 2-2 ผังแสดงทิศทางและความเร็วลม

ข้อสรุป : ทิศทางลมส่วนใหญ่พัดมาจากทิศ : ทิศตะวันออก
ความเร็วลมส่วนใหญ่ มีค่าต่ำกว่า 0.4 m/s
