### บทที่ 3

#### การดำเนินการตามมาตรการติดตามตรวจสอบผลกระทบสิ่งแวดล้อม

- 1) เพื่อสรุปผลการปฏิบัติตามมาตรการติดตามตรวจสอบผลกระทบสิ่งแวดล้อมของอาคารชุดริชพาร์ค แอท เตาปูน โครงการ ริชพาร์ค แอท เตาปูน (ระยะดำเนินการ) ระหว่างเดือนกรกฎาคม - ธันวาคม พ.ศ. 2566
- 2) เพื่อนำผลการติดตามตรวจสอบผลกระทบสิ่งแวดล้อม มาเปรียบเทียบกับค่ามาตรฐานที่หน่วยงานราชการกำหนดและนำไปเป็นแนวทางในการจัดระบบการจัดการสิ่งแวดล้อม เพื่อลดผลกระทบต่อคุณภาพสิ่งแวดล้อมทั้งภายในโครงการและพื้นที่โดยรอบ
- 3) เพื่อสรุปข้อมูลจากการตรวจวัดและตรวจสอบ และใช้เป็นข้อมูลคุณภาพสิ่งแวดล้อมเพื่อนำเสนอต่อผู้รับผิดชอบของโครงการและหน่วยงานที่เกี่ยวข้อง

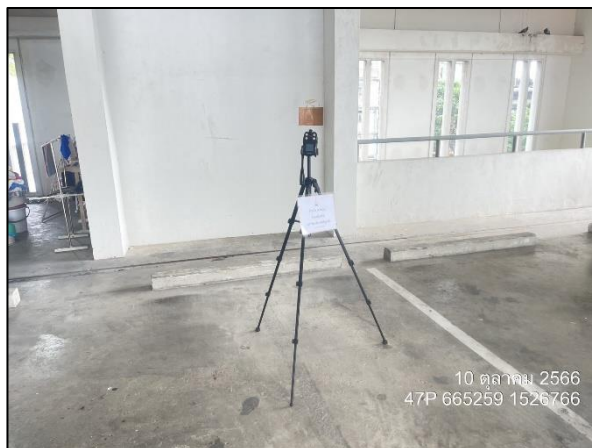
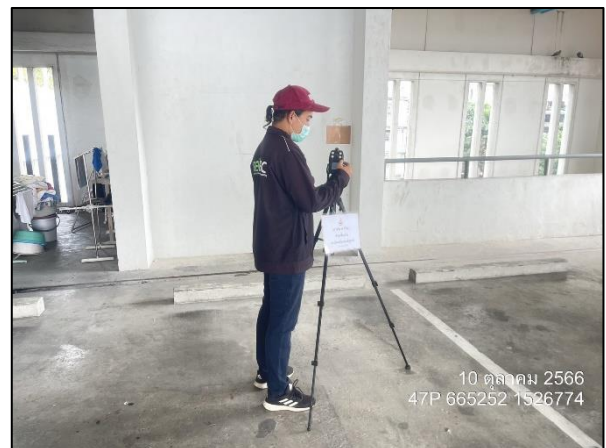
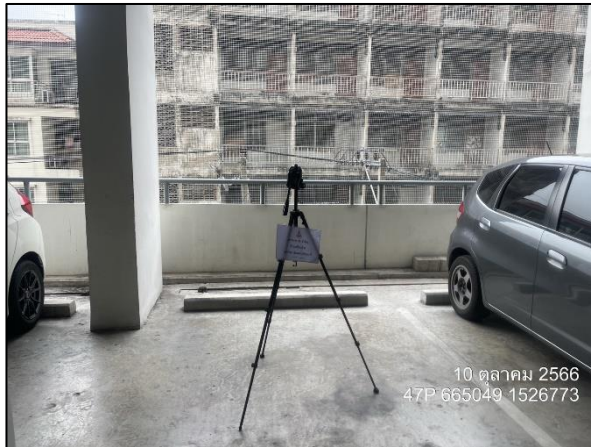
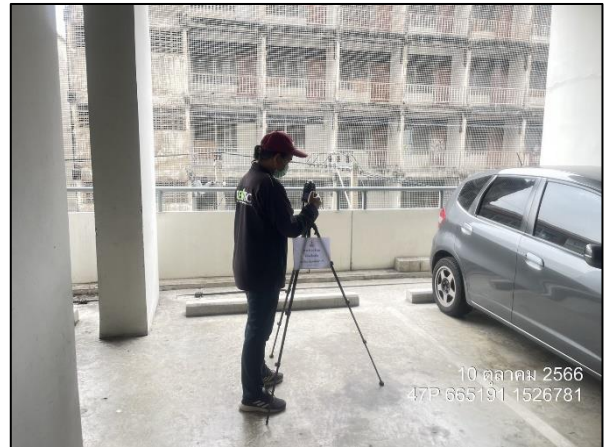
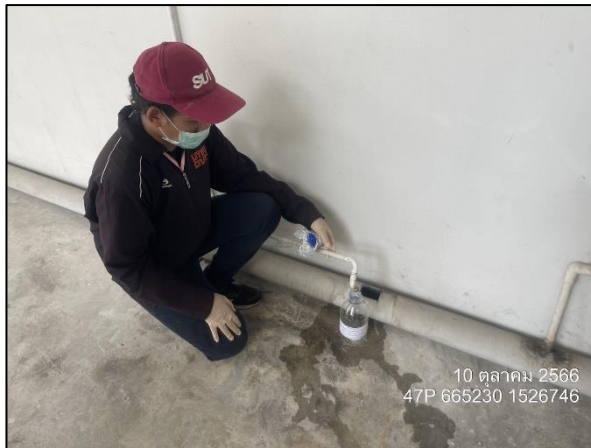
ก. บริเวณลานจอดรถ จุดที่ 1

ข. บริเวณลานจอดรถ จุดที่ 2

ค. บริเวณเครื่องปรับอากาศพื้นที่ส่วนกลางของโครงการ  
ภาพที่ 3.5.1-3 การตรวจวัดคุณภาพอากาศในบรรยากาศ

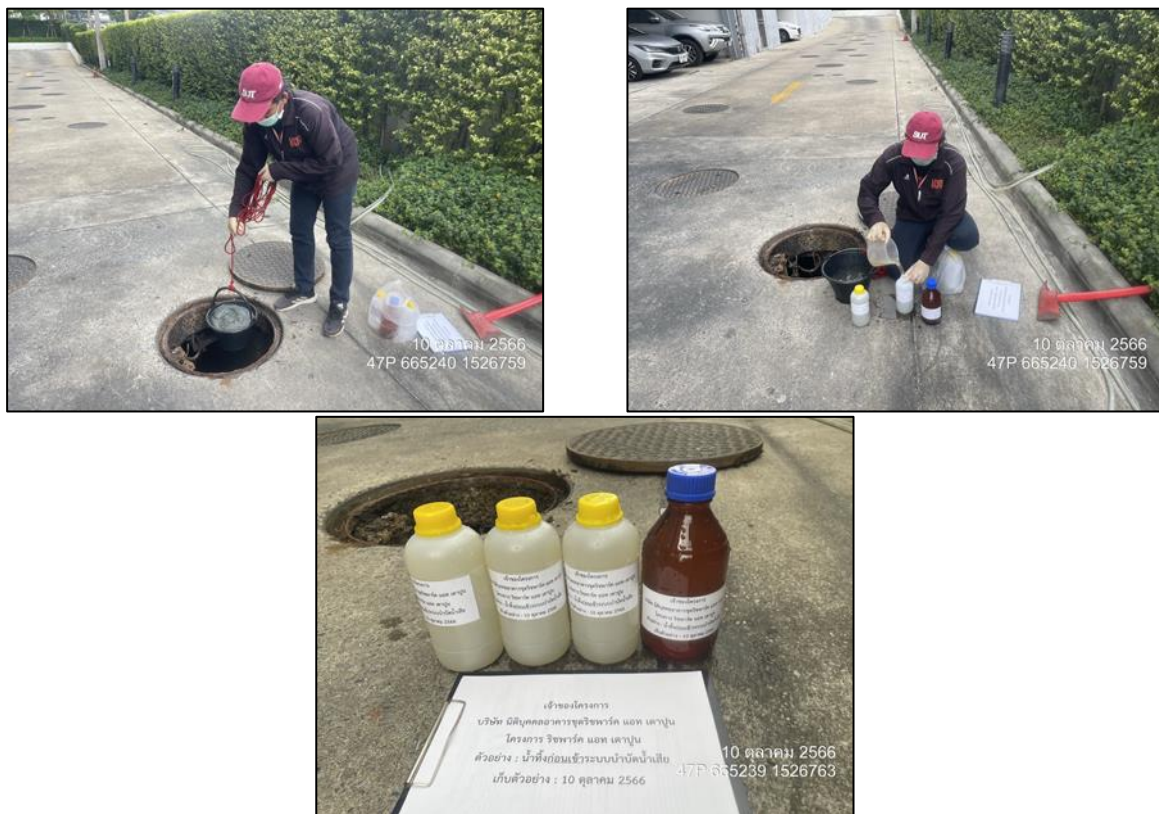
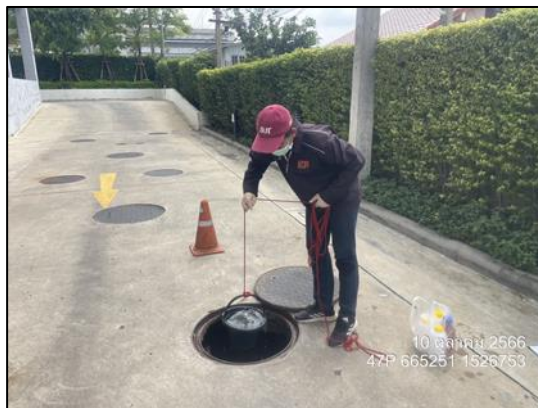
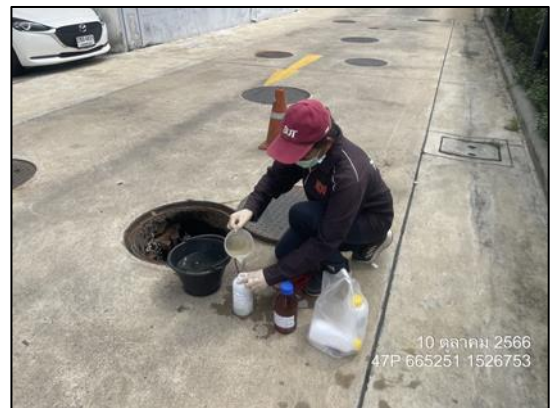
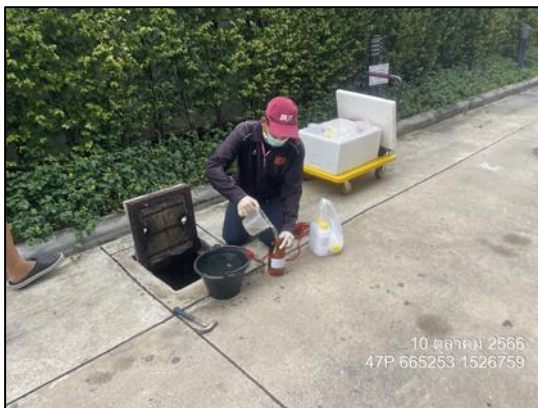
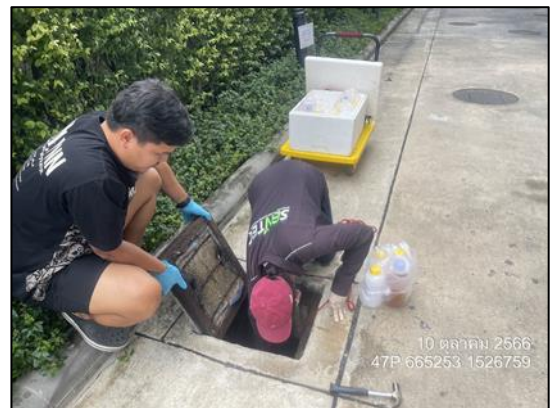
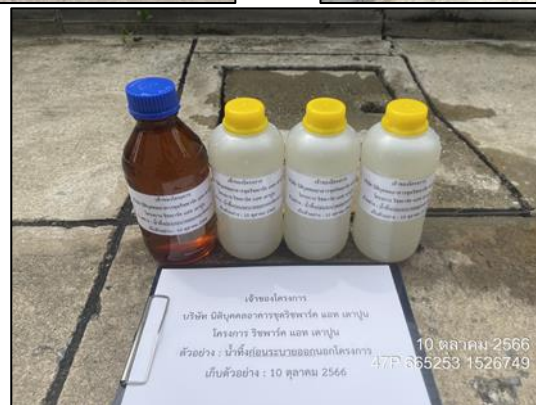
ก. เก็บตัวอย่างบริเวณน้ำทิ้งก่อนเข้าระบบบำบัดน้ำเสีย

ข. เก็บตัวอย่างบริเวณน้ำทิ้งหลังออกจากระบบบำบัดน้ำเสีย

ค. เก็บตัวอย่างบริเวณน้ำทิ้งก่อนระบายออกนอกโครงการ  
ภาพที่ 3.5.2-8 การเก็บตัวอย่างคุณภาพน้ำทิ้งของโครงการ

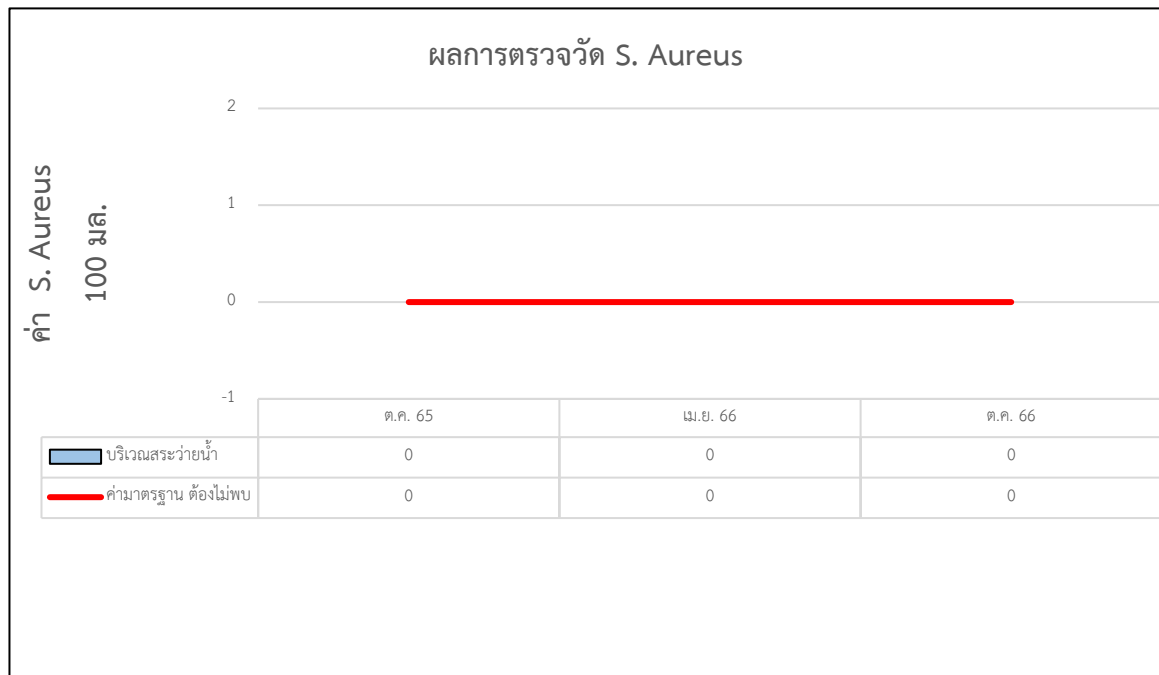
**ภาพที่ 3.5.1-13** กราฟแสดงค่า S. Aureus ของน้ำในสระว่ายน้ำ  
ระหว่างเดือนตุลาคม พ.ศ. 2565 และเดือนเมษายน เดือนตุลาคม พ.ศ. 2566

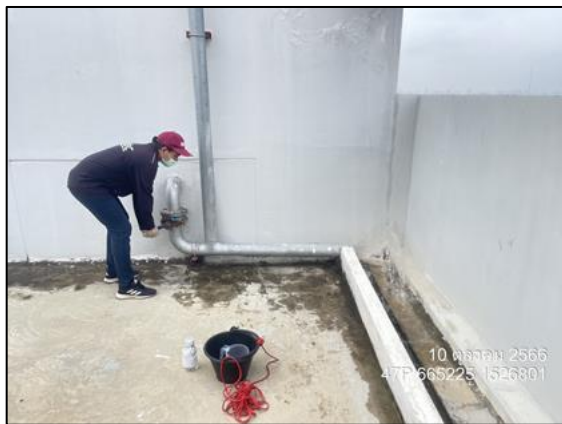
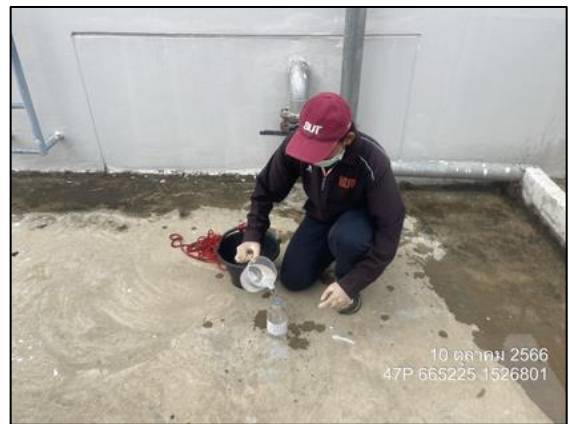
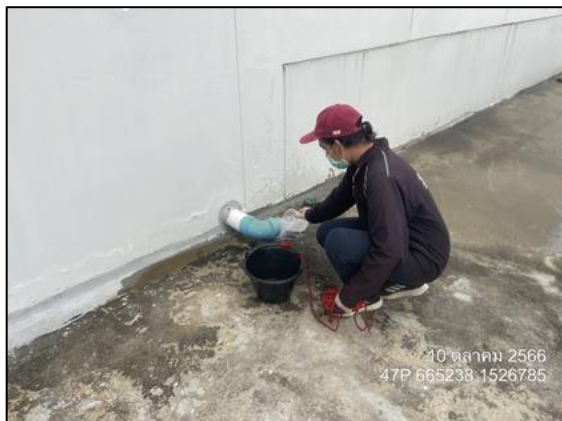
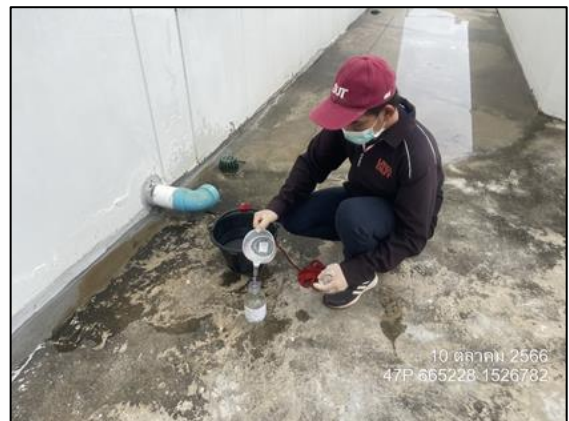
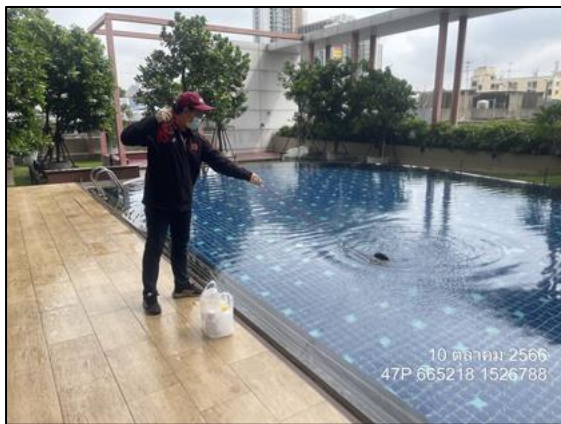
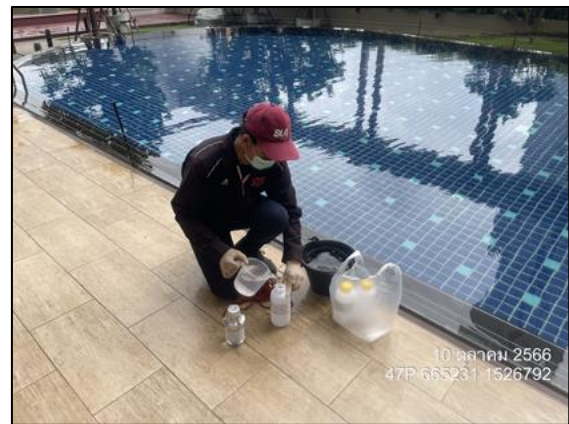
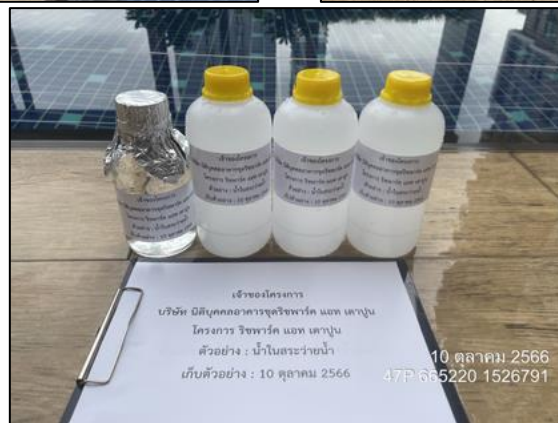
ก. เก็บตัวอย่างบริเวณถังสำรองน้ำใช้ จุดที่ 1

ข. เก็บตัวอย่างบริเวณบริเวณถังสำรองน้ำใช้ จุดที่ 2

ค. เก็บตัวอย่างบริเวณสระว่ายน้ำ

ภาพที่ 3.5.4-15 การเก็บตัวอย่างน้ำบริเวณถังสำรองน้ำใช้ และบริเวณสระว่ายน้ำ
