## บทที่ 2

### การปฏิบัติตามมาตรการป้องกัน และแก้ไขผลกระทบสิ่งแวดล้อม

#### 2.1 การติดตามตรวจสอบผลการปฏิบัติตามมาตรการป้องกันและแก้ไขผลกระทบสิ่งแวดล้อม

**ตารางที่ 2.2-1** ผลการปฏิบัติตามมาตรการป้องกันและแก้ไขผลกระทบสิ่งแวดล้อม (ระยะดำเนินการ) โครงการโรงงานผลิตกรดไนตริกส่วนขยาย  
ของ บริษัท ไนเตรทไทย จำกัด ระหว่างเดือนกรกฎาคม-ธันวาคม 2566

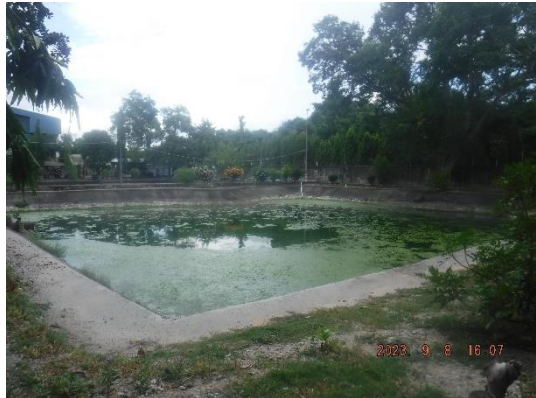
บ่อพักน้ำ บ่อที่ 1	บ่อพักน้ำ บ่อที่ 2
รูปที่ 15 บ่อพักน้ำ

- ในกรณีที่ปริมาณน้ำทิ้งในบ่อพักน้ำบ่อที่ 2 มีปริมาณสูงเกินปริมาณการเก็บกักของบ่อ (ซึ่งเป็นบ่อขนาดความจุ 1,000 ลบ.ม. มีระยะเวลาในการเก็บกักน้ำได้นาน 29 วัน) จะต้องทำการระบายน้ำทิ้งที่ระบายออกจากบ่อ Holding Basin ส่วนที่ 2 (ซึ่งเป็นน้ำทิ้งที่มีคุณภาพอยู่ในเกณฑ์มาตรฐานน้ำทิ้งจากโรงงานอุตสาหกรรม) ลงสู่รางระบายน้ำเพื่อรวบรวมและระบายลงสู่บ่อพักน้ำรวมของเขตประกอบการฯ เพื่อระบายลงสู่ทะเลต่อไป โดยจะต้องดำเนินการภายใต้กรอบเงื่อนไข ดังนี้	- พื้นที่โครงการ	- ในช่วงเดือนกรกฎาคม-ธันวาคม 2566 ปริมาณน้ำทิ้งในบ่อพักน้ำบ่อที่ 2 มีปริมาณ 400 ลูกบาศก์เมตร ทั้งนี้หากน้ำทิ้งในบ่อพักน้ำบ่อที่ 2 มีปริมาณสูงเกินการเก็บกักของบ่อ (1,000 ลบ.ม.) ทางโครงการจะทำการระบายน้ำทิ้งที่ระบายออกจากบ่อ Holding Basin ส่วนที่ 2 (ซึ่งมีคุณภาพอยู่ในเกณฑ์มาตรฐาน) ลงสู่รางระบายน้ำเพื่อรวบรวมและระบายลงสู่บ่อพักน้ำรวมของเขตประกอบการฯ เพื่อระบายลงสู่ทะเลต่อไป โดยดำเนินการภายใต้เงื่อนไขตามที่มาตรการกำหนดไว้ทุกประการ	-	- รูปที่ 14 บ่อ Holding Basin - รูปที่ 15 บ่อพักน้ำ

มาตรการป้องกันและแก้ไขผลกระทบสิ่งแวดล้อม	สถานที่ดำเนินการ	ผลการปฏิบัติตามมาตรการฯ	ปัญหา อุปสรรค ที่ไม่สามารถ ปฏิบัติตามมาตรการ และแนวทางแก้ไข	หลักฐานและ เอกสารอ้างอิง
<b>4. การบำบัดน้ำเสีย (ต่อ)</b> - เพื่อเป็นการป้องกันปัญหาการเกิดปัญหา Algae Bloom ในบ่อพักน้ำบ่อที่ 1 และ 2 ทางโครงการจะต้องดำเนินการตามมาตรการป้องกันและลดผลกระทบ ดังนี้ ■ จะต้องทำการนำน้ำทิ้งที่เก็บกักไว้ในบ่อพักน้ำบ่อที่ 2 ไปใช้ประโยชน์ในการรดน้ำต้นไม้และพื้นที่สีเขียวอย่างสม่ำเสมอโดยไม่เก็บกักน้ำทิ้งดังกล่าวไว้ในบ่อเป็นระยะเวลานานเกินไป	- พื้นที่โครงการ	- โครงการมีการนำน้ำทิ้งที่เก็บกักไว้ในบ่อพักน้ำบ่อที่ 2 มาใช้ประโยชน์ในการนำไปรดน้ำต้นไม้ภายในพื้นที่โครงการ และจัดให้มีเจ้าหน้าที่คอยควบคุมคุณภาพน้ำให้อยู่ในเกณฑ์มาตรฐานกำหนดตลอดระยะเวลาดำเนินการ	-	- รูปที่ 15 บ่อพักน้ำ - รูปที่ 16 แนวท่อรดน้ำต้นไม้
■ จัดให้มีเจ้าหน้าที่ดูแลและตรวจสอบบ่อพักน้ำทิ้งทั้ง 2 บ่ออย่างสม่ำเสมอและหมั่นเก็บกวาดสิ่งสกปรกที่ลอยอยู่บนผิวน้ำออกเป็นประจำทุกวัน	- พื้นที่โครงการ	- โครงการมีการตรวจสอบบ่อพักน้ำทิ้งโดยเก็บกวาดสิ่งสกปรกที่ลอยอยู่บนผิวน้ำเป็นประจำทุกวัน และดำเนินการล้างทำความสะอาดบ่อเป็นประจำทุกปี	-	- รูปที่ 15 บ่อพักน้ำ

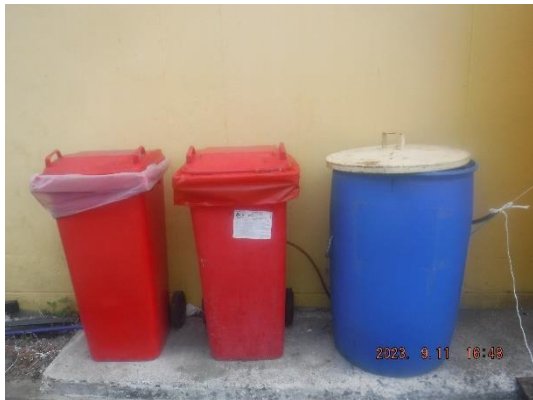
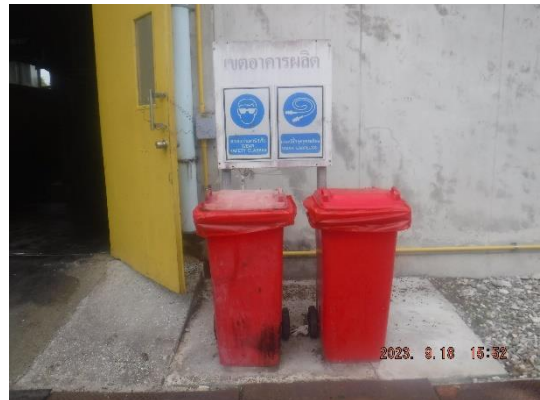
รูปที่ 17 ถังรองรับมูลฝอยภายในพื้นที่โครงการ

มาตรการป้องกันและแก้ไขผลกระทบสิ่งแวดล้อม	สถานที่ดำเนินการ	ผลการปฏิบัติตามมาตรการฯ	ปัญหา อุปสรรค ที่ไม่สามารถ ปฏิบัติตามมาตรการ และแนวทางแก้ไข	หลักฐานและ เอกสารอ้างอิง
<b>5. การกำจัดมูลฝอยและกากของเสีย</b> - ตรวจสอบ/บำรุงรักษาลังรองรับขยะให้มีสภาพดีอยู่เสมอ และจัดเตรียมให้เพียงพอกับจำนวนพนักงาน โดยจัดแยก ตามประเภทของมูลฝอยวางไว้ ณ จุดต่าง ๆ ของโรงงาน	- พื้นที่โครงการ	- โครงการมีการจัดเตรียมถังขยะที่มีฝาปิดมิดชิด และเพียงพอ ต่อปริมาณขยะที่เกิดขึ้นวางไว้บริเวณจุดต่างๆ ของโครงการ และมีการตรวจสอบให้มีสภาพดีอยู่เสมอ	-	- รูปที่ 17 ถังรองรับ มูลฝอยภายในพื้นที่ โครงการ

- ขยะจากการอุปโภค-บริโภคของพนักงานให้เก็บรวบรวมใส่ ในถังรองรับขยะขนาด 100 ลิตร ที่ปิดมิดชิดไม่หกรั่วไหล ป้องกันการรั่วซึมจากสัตว์ เพื่อรอการเก็บขนโดยหน่วยงาน เอกชนที่มีสัญญาว่าจ้างกับทางโรงงาน เพื่อนำไปกำจัดและ ฝังกลบที่บ่อฝังกลบของเทศบาลตำบลมาบตาพุดต่อไป	- พื้นที่โครงการ	- โครงการมีการจัดเตรียมถังขยะที่มีฝาปิดมิดชิด เพื่อไม่ให้มี การหกรั่วไหล สำหรับรวบรวมขยะเพื่อรอการขนส่งและ นำไปกำจัด	-	- ภาคผนวก 19 ก ใบเสร็จรับกำจัดขยะ - รูปที่ 17 ถังรองรับ มูลฝอยภายในพื้นที่ โครงการ

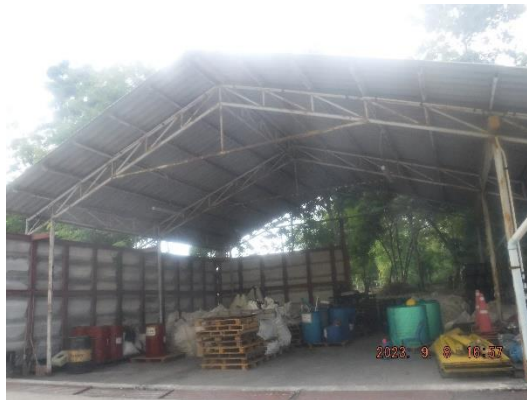
รูปที่ 20 อาคารที่พักขยะรวมของโครงการ

- ดำเนินการปรับปรุงพื้นที่เก็บกองขยะและอาคารที่พักขยะ รวมของโรงงาน โดยในส่วนของพื้นที่เก็บกองขยะซึ่ง ปัจจุบันยังไม่มีหลังคาปกคลุมนั้น ทางโรงงานจะทำการ ก่อสร้างหลังคาปกคลุมพื้นที่ดังกล่าวส่วนอาคารที่พักขยะ นั้นจะทำการต่อเติมหลังคาให้มีความยาวคลุมถึงรางระบาย น้ำด้านหน้า	- พื้นที่โครงการ	- โครงการมีการปรับปรุงอาคารที่พักขยะให้มีหลังคาคลุมตามที่ มาตรการกำหนด พร้อมจัดให้มีเจ้าหน้าที่คอยตรวจสอบและ ดูแลอาคารที่พักขยะสม่ำเสมอ และประสานงานกับ อบต. ตะพง เข้ามารับขยะมูลฝอยสัปดาห์ละ 1 ครั้ง	-	- ภาคผนวก 19 ก ใบเสร็จรับกำจัดขยะ - รูปที่ 19 พื้นที่ รวบรวมขยะรอส่ง กำจัด - รูปที่ 20 อาคารที่พัก ขยะรวมของ โครงการ

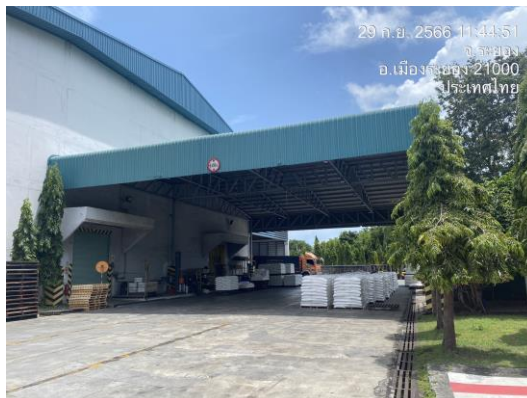
มาตรการป้องกันและแก้ไขผลกระทบสิ่งแวดล้อม	สถานที่ดำเนินการ	ผลการปฏิบัติตามมาตรการฯ	ปัญหา อุปสรรค ที่ไม่สามารถ ปฏิบัติตามมาตรการ และแนวทางแก้ไข	หลักฐานและ เอกสารอ้างอิง
<b>8. อาชีวอนามัยและความปลอดภัย (ต่อ)</b> - ทางโรงงาน TNC ได้ทำการจัดเก็บผลิตภัณฑ์กรดไนตริกอย่างเหมาะสม โดยจัดเก็บไว้ในอาคารคลังสินค้าซึ่งเป็นอาคารที่มีหลังคาปกคลุมและมีข้อปฏิบัติในการจัดเก็บอย่างเคร่งครัด กรณีที่มีสินค้าจัดวางอยู่นอกอาคารนั้นเป็นสินค้าที่อยู่ในระหว่างการรอรถสินค้าเพื่อจัดส่งไปจำหน่าย โดยมีระยะเวลาการจัดวางในพื้นที่ดังกล่าวภายใน 1 วันเท่านั้น	- พื้นที่โครงการ	- โครงการได้จัดเก็บผลิตภัณฑ์กรดไนตริกไว้ในอาคารที่มีหลังคาปกคลุม สำหรับสินค้าที่วางอยู่นอกอาคารเป็นสินค้าที่อยู่ในระหว่างการจัดส่งเพื่อจำหน่าย โดยมีระยะเวลาในการจัดวางในพื้นที่ดังกล่าวภายใน 1 วันเท่านั้น	-	- รูปที่ 23 อาคารคลังสินค้า

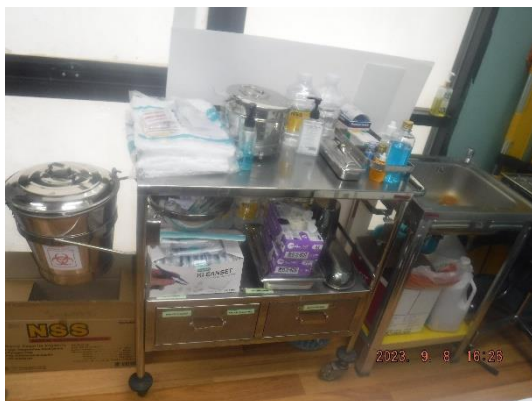
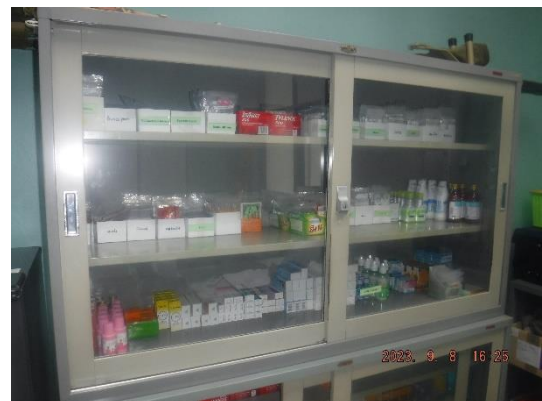
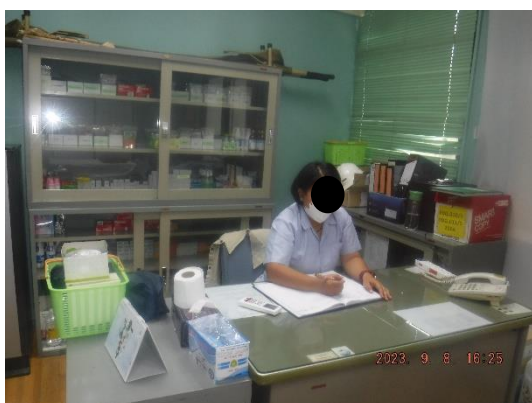
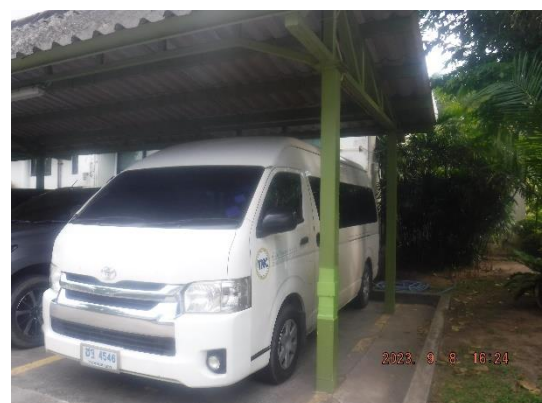
รูปที่ 24 ห้องพยาบาล

อุปกรณ์ปฐมพยาบาล

เวชภัณฑ์พยาบาล

เจ้าหน้าที่ประจำห้องพยาบาล

ยานพาหนะรับ-ส่งผู้ป่วย
