บทที่ 1

บทนำ

โครงการไอทีโอ คิว วิกตอรี

รายงานผลการดำเนินงานตามมาตรการลดผลกระทบสิ่งแวดล้อมและผลการติดตามตรวจสอบคุณภาพสิ่งแวดล้อม
ระยะดำเนินการ

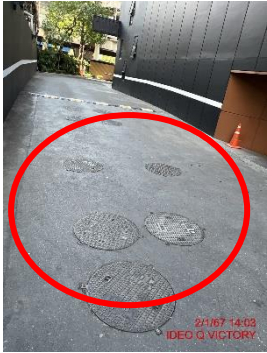
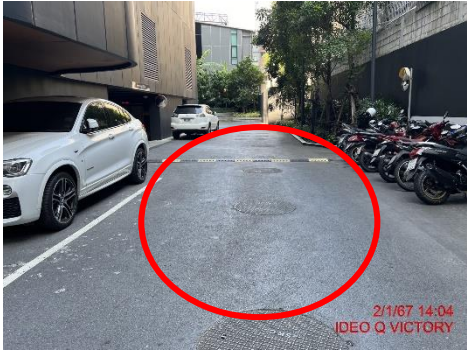
<p>ภาพที่ 5 ระบบบำบัดน้ำเสีย</p>

ช่วงเดือน กรกฎาคม - ธันวาคม 2566 อยู่ในการปรับปรุงแก้ไข ระบบบำบัดน้ำเสียที่ปั๊มทำงานไม่เต็มระบบ และทำงานไม่เป็นไปตามที่ ตั้งไว้ ทำให้มีบางค่าในการการตรวจวัดคุณภาพน้ำทิ้งเกินกว่ามาตรฐาน หลังจากบำบัดแล้วที่บ่อก่อนปล่อยสู่สาธารณะ จากการตรวจวัดคุณภาพน้ำทิ้งทั้ง 6 เดือน มีค่าผ่านมาตรฐาน

ซึ่งในรอบการส่งเล่มถัดไป ทางนิติบุคคลฯ จะดูแล ควบคุมการทำงานและระบบบำบัดน้ำเสียอย่างเคร่งครัด

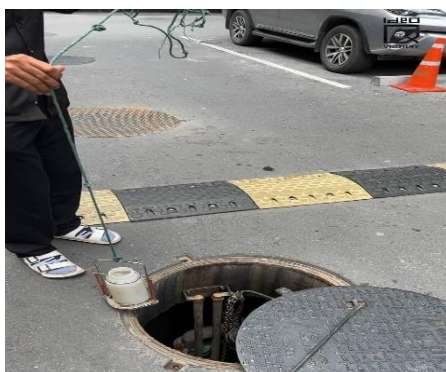
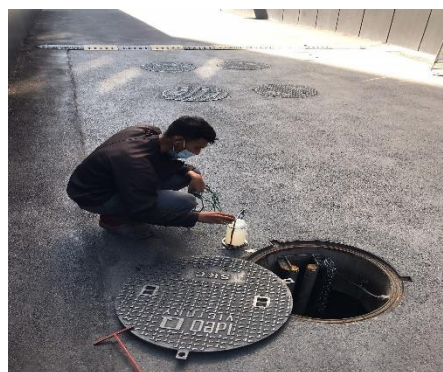
(บริเวณน้ำเสียก่อนเข้าระบบบำบัด)

(บริเวณน้ำทิ้งหลังออกจากระบบบำบัด)

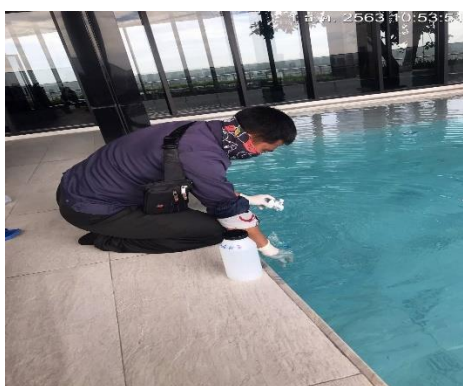
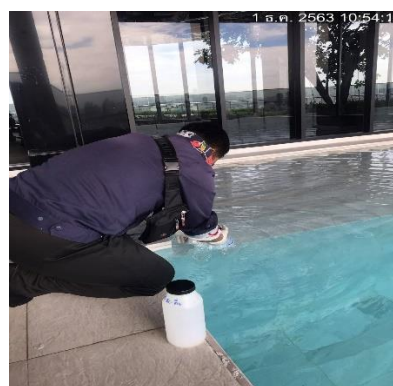
รูปที่ 4.5-2 การเก็บตัวอย่างคุณภาพน้ำสระว่ายน้ำรายเดือน

ช่วงเดือน กรกฎาคม - ธันวาคม 2566 จากการตรวจวัดคุณภาพน้ำสระว่ายน้ำทั้ง 6 เดือน ผลวิเคราะห์อยู่ในเกณฑ์มาตรฐาน

(สระว่ายน้ำบริเวณส่วนลึก)

(สระว่ายน้ำบริเวณส่วนต้น)
