บทที่ 5

ผลการดำเนินงานตามแผนปฏิบัติการป้องกัน
แก้ไข และติดตามตรวจสอบผลกระทบสิ่งแวดล้อม
ปีงบประมาณ พ.ศ. 2566

ผลการดำเนินงานตามแผนปฏิบัติการป้องกันแก้ไขและติดตามตรวจสอบผลกระทบสิ่งแวดล้อม ประจำปีงบประมาณ พ.ศ. 2566

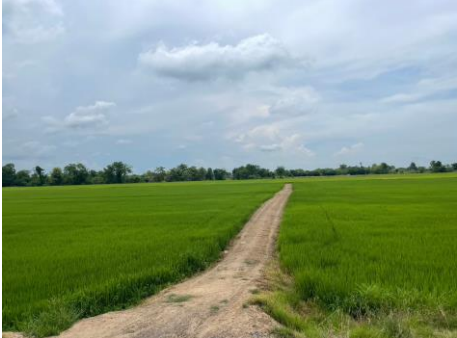
รายละเอียดจุดเก็บตัวอย่าง	สภาพสภาพแวดล้อมจุดเก็บตัวอย่าง
<p>จุดที่ 16 ทุ่งนา หมู่ 6 บ้านดำน้อย ต.วังจิก</p> <p>พิกัด : Lat. 16°19'21"N, Long. 100°16'4"E Altitude 40 เมตร</p> <p>ลักษณะสภาพแวดล้อม : ลักษณะเป็นทุ่งนาริมถนนทางเข้าวัดดำน้อย ห่างจากวัดดำน้อยประมาณ 500 เมตร แลเห็นประตูละบายน้ำบ้านวังจิก ในทุ่งนามีนกกระแตแต้แว๊ดจำนวนมาก กำลังหาอาหาร พบหอยคลานอยู่ตามพื้นดินในทุ่งนา ข้าวสูงประมาณ 54 เซนติเมตร</p> <p>คุณลักษณะทางกายภาพ : ความลึกบริเวณที่เก็บตัวอย่าง 16 เซนติเมตร อุณหภูมิเหนือน้ำ 32.5°C อุณหภูมิใต้น้ำ 31°C</p>

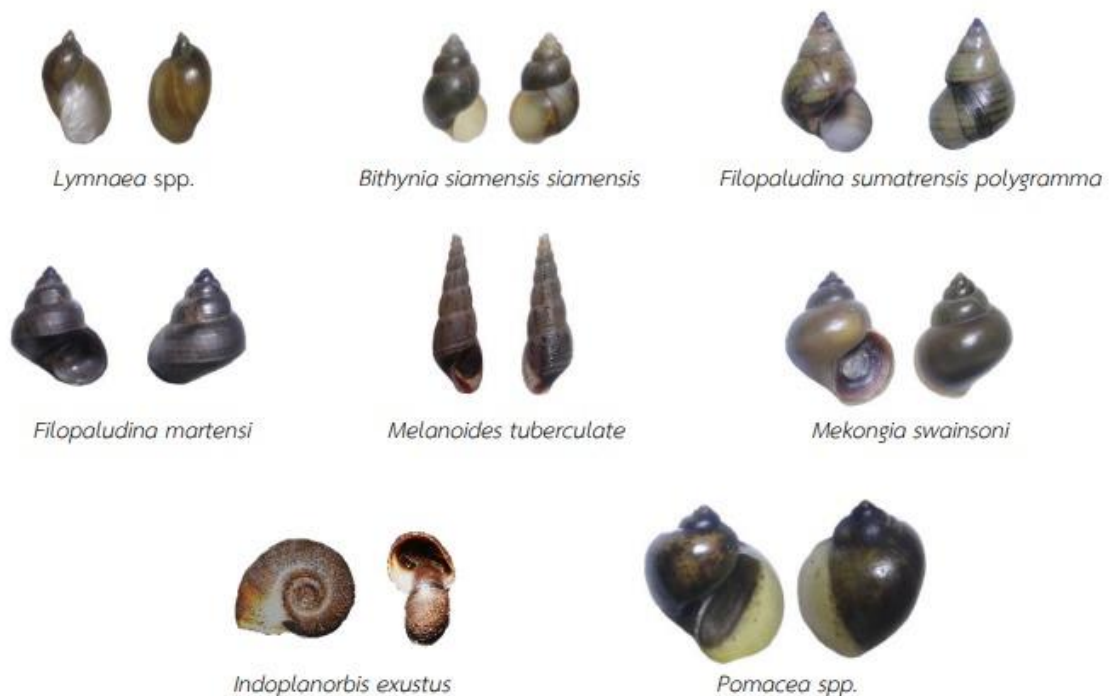
ภาพที่ 5.1.2-2 หอยน้ำจืด 8 ชนิดพันธุ์ ที่สำรวจพบบริเวณพื้นที่โครงการประตุน้ำโพธิ์ประทับช้าง
อำเภอโพธิ์ประทับช้าง จังหวัดพิจิตร ปีงบประมาณ 2566

(*Melanoides tuberculata*) โฮสต์ตัวกลางพยาธิใบไม้ลำไส้ขนาดเล็กของคนและสัตว์ หอยทราย (*Mekongia swainsoni*) และหอยเชอรี่ (*Pomacea* spp.) ดังภาพที่ 5.1.2-2

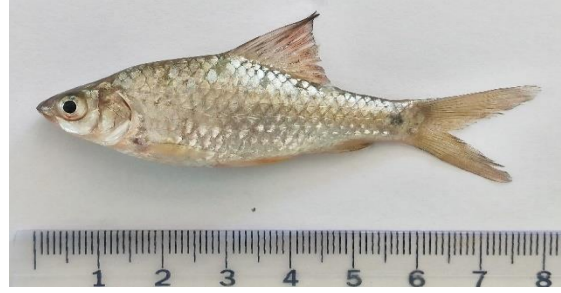
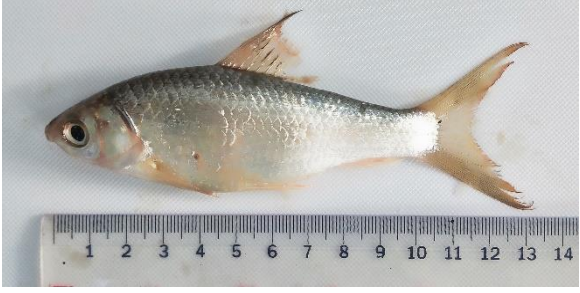
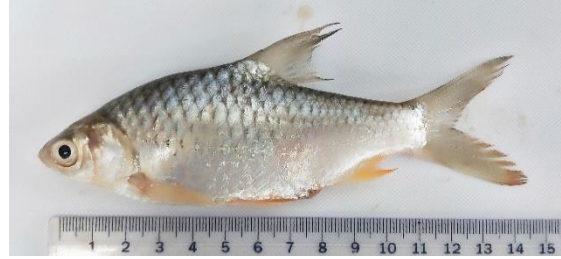
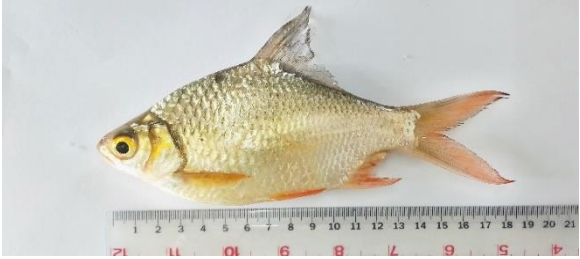
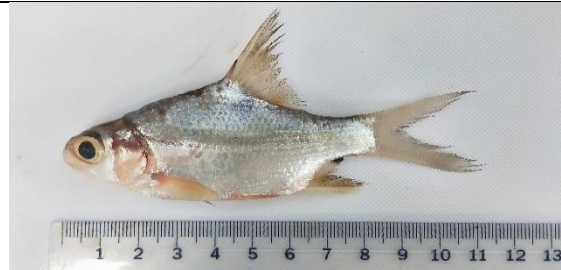
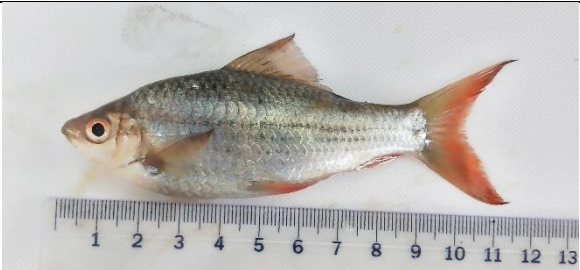
ภาพที่ 5.1.2-5 แสดงชนิดของปลาน้ำจืดที่จับได้เพื่อตรวจหาตัวอ่อนพยาธิใบไม้ในกระเพาะอาหาร

ชื่อสามัญ: ปลาขาน้อย ชื่อวิทยาศาสตร์ : <i>Barbonymus aurotaeniatus</i>	ชื่อสามัญ: ปลาสร้อยขาว ชื่อวิทยาศาสตร์ : <i>Henicorhynchus siamensis</i>

ชื่อสามัญ: ปลาตะเพียน ตะเพียนขาว ชื่อวิทยาศาสตร์: <i>Barbonymus gonionotus</i>	ชื่อสามัญ: ปลาตะเพียนทอง ชื่อวิทยาศาสตร์: <i>Barbonymus altus</i>

ชื่อสามัญ: ปลากระมัง ชื่อวิทยาศาสตร์: <i>Puntioplites proctozystron</i>	ชื่อสามัญ: ปลาร่องไม้ตับหัวเล็ก ชื่อวิทยาศาสตร์: <i>Osteochilus microcephalus</i>

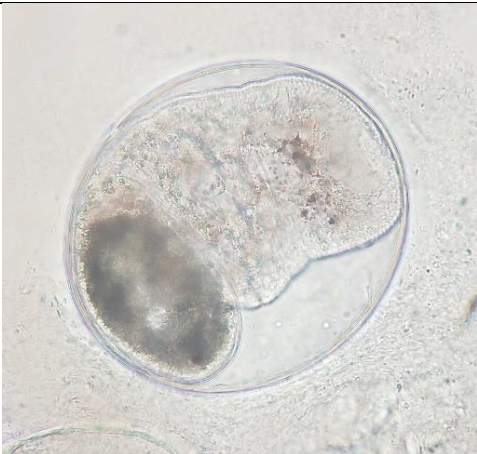
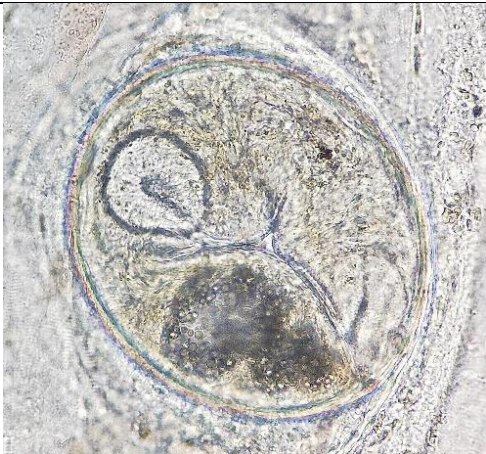
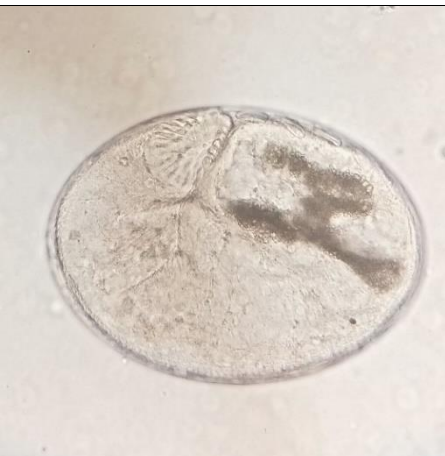
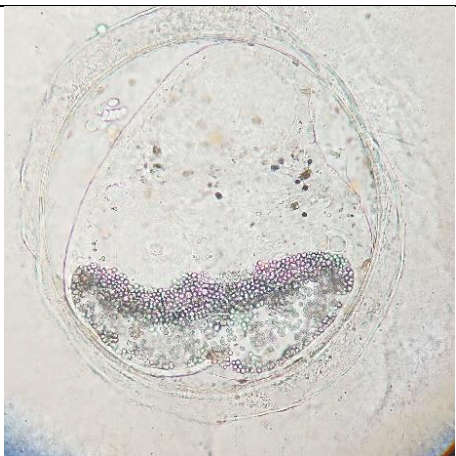
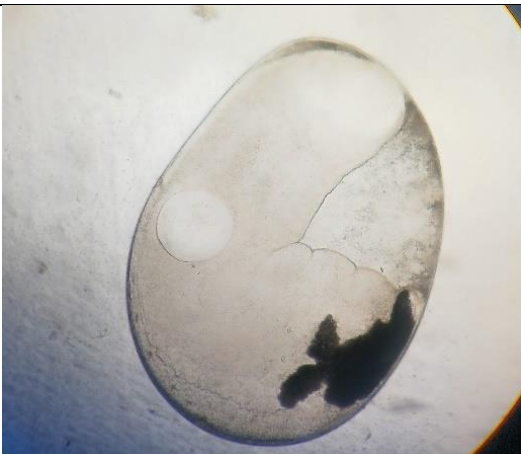
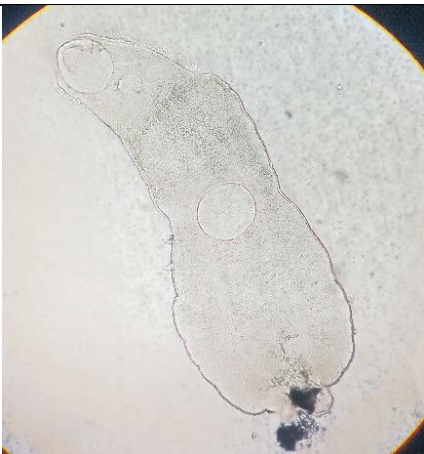
ภาพที่ 5.1.2-7 ชนิดของตัวอ่อนระยะติดต่อเมตาเซอร์คาเรียพยาธิใบไม้ลำไส้ขนาดเล็กในตัวอย่างปลาน้ำจืด
ที่ตรวจพบในพื้นที่โครงการประมงน้ำโพธิ์ประทับช้าง จังหวัดพิจิตร

Encysted metacercaria of <i>Haplorchoides</i> spp.	Encysted metacercaria of <i>Opisthorchis viverrini</i>

Encysted metacercaria of <i>Centrocestus</i> spp.	Encysted metacercaria of <i>Metagonimus</i> spp.

Encysted metacercaria of <i>Plagiochis</i> spp.	Free metacercaria of <i>Plagiochis</i> spp.

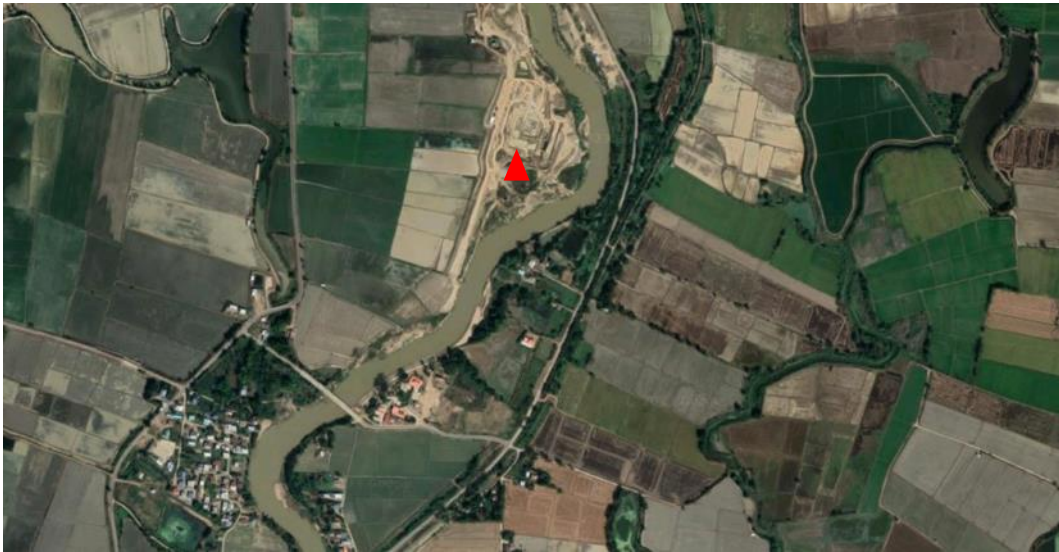
ภาพที่ 5.1.3-7 แสดงพื้นที่ดำเนินการ หมู่ที่ 2 บ้านลำน้ำ ตำบลไผ่ท่าโพ อำเภอโพธิ์ประทับช้าง จังหวัดพิจิตร

Latitude : 16.250452 Longitude : 100.244362

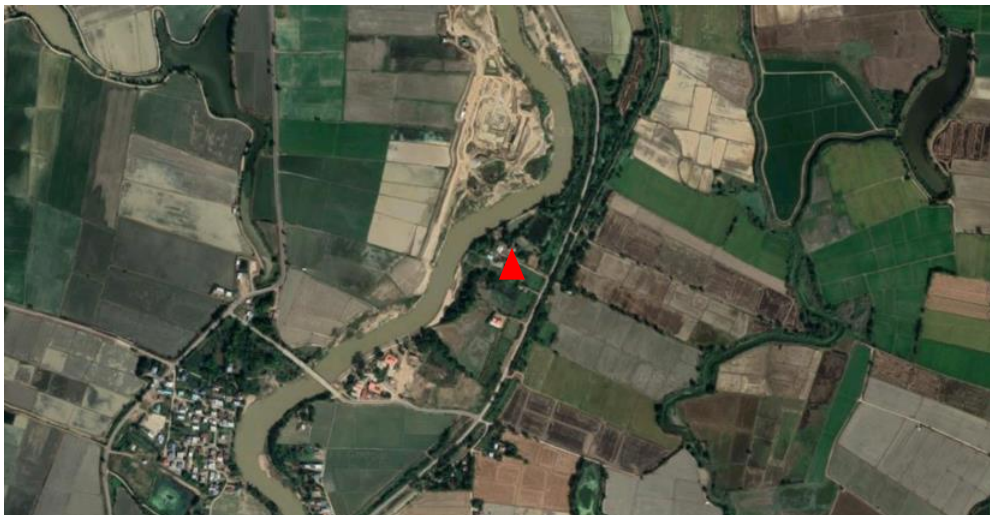
ภาพที่ 5.1.3-8 แสดงพื้นที่ดำเนินการ หมู่ที่ 10 ตำบลไผ่ท่าโพ อำเภอโพธิ์ประทับช้าง จังหวัดพิจิตร

Latitude : 16.2544158 Longitude : 100.2454422

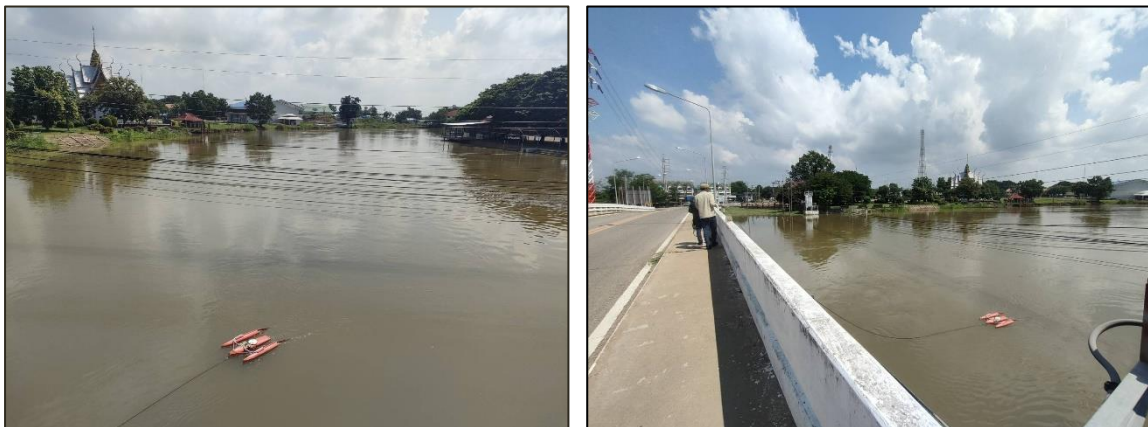
ภาพที่ 5.2.1-3 การสำรวจปริมาณน้ำสถานี Y.42 อ.โพธิ์ประทับช้าง จ.พิจิตร

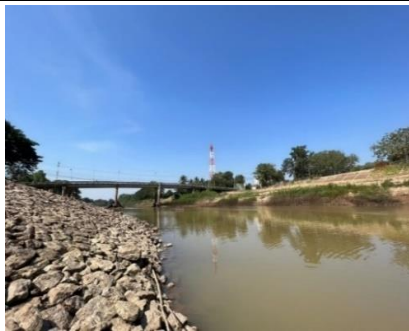
สภาพแวดล้อมโดยรอบ : เวลา 12.14 น. น้ำไหลช้า บริเวณโดยรอบเป็นพื้นที่ชุมชน ลักษณะตัวอย่างน้ำ : น้ำมีสีเหลืองขุ่นเล็กน้อย มีตะกอนเหลือง ไม่มีกลิ่น
SW2 คลองหนองระวาง	16.29669, 100.24966

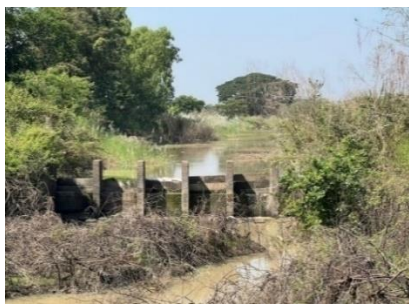
สภาพแวดล้อมโดยรอบ : เวลา 11.57 น. น้ำนิ่ง มีวัชพืชริมตลิ่ง บริเวณโดยรอบเป็นพื้นที่เกษตรกรรม ลักษณะตัวอย่างน้ำ : น้ำมีสีเหลืองขุ่น มีตะกอนเหลือง ไม่มีกลิ่น
SW3 บริเวณวัดไผ่ท่าโพเหนือ	16.28725, 100.25385

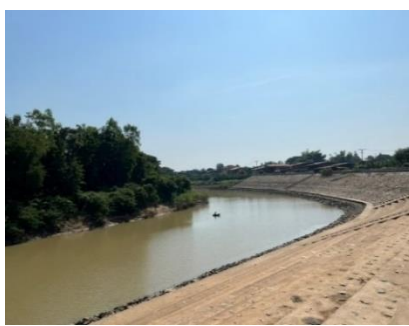
สภาพแวดล้อมโดยรอบ : เวลา 11.36 น. น้ำไหลช้า มีต้นกกริมตลิ่ง บริเวณโดยรอบเป็นพื้นที่แหล่งชุมชน ลักษณะตัวอย่างน้ำ : น้ำมีสีเหลืองขุ่น มีตะกอนเหลือง ไม่มีกลิ่น

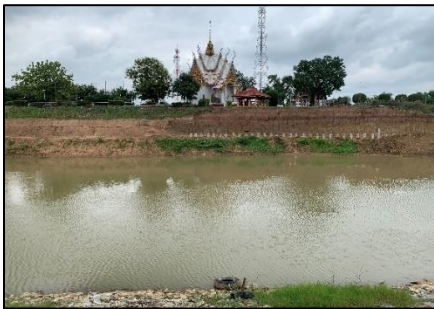
สภาพแวดล้อมโดยรอบ : เวลา 12.33 น. น้ำไหลช้า มีงานเปิดหน้าดินฝั่งตรงข้าม บริเวณโดยรอบเป็นพื้นที่เกษตรกรรม ลักษณะตัวอย่างน้ำ : น้ำมีสีเหลือง ชุ่นเล็กน้อย ไม่มีตะกอนและกลิ่น
SW2 คลองหนองระแวง	16.29669, 100.24966

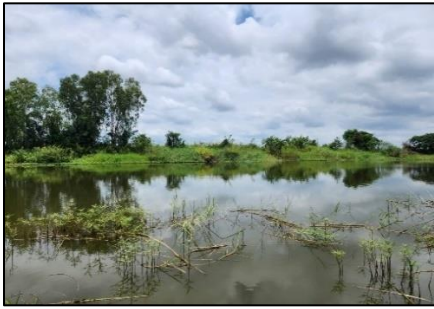
สภาพแวดล้อมโดยรอบ : เวลา 12.05 น. น้ำนิ่ง มีหญ้าและผักตบชวาริมตลิ่ง บริเวณโดยรอบเป็นพื้นที่เกษตรกรรม ลักษณะตัวอย่างน้ำ : น้ำมีสีเหลืองใส ไม่มีตะกอน ไม่มีกลิ่น
SW3 บริเวณวัดไผ่ท่าโพเหนือ	16.28725, 100.25385

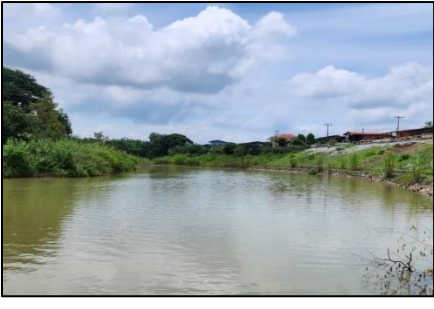
สภาพแวดล้อมโดยรอบ : เวลา 11.34 น. น้ำไหลช้า มีตลิ่งกริมตลิ่ง บริเวณโดยรอบเป็นพื้นที่แหล่งชุมชน ลักษณะตัวอย่างน้ำ : น้ำมีสีเหลืองใส ไม่มีตะกอน ไม่มีกลิ่น

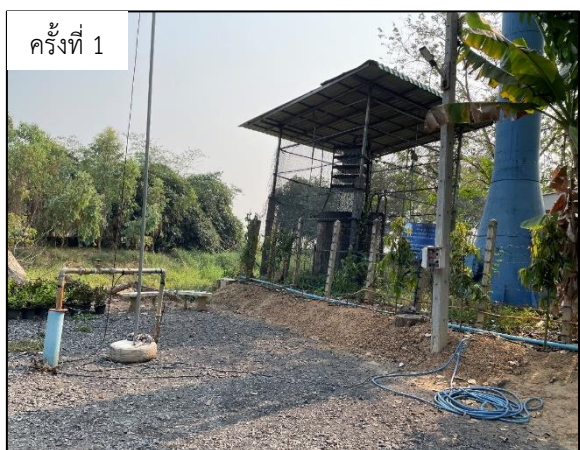
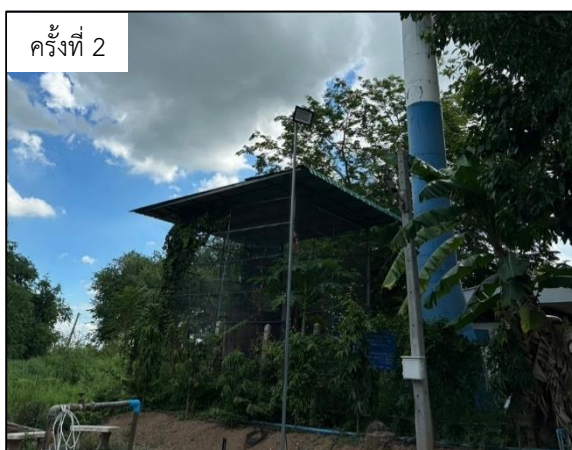
ภาพที่ 5.2.3-5 จุดเก็บตัวอย่างคุณภาพน้ำใต้ดิน สถานีที่ GW 3 วัดธัมมธโรธรรมาราม

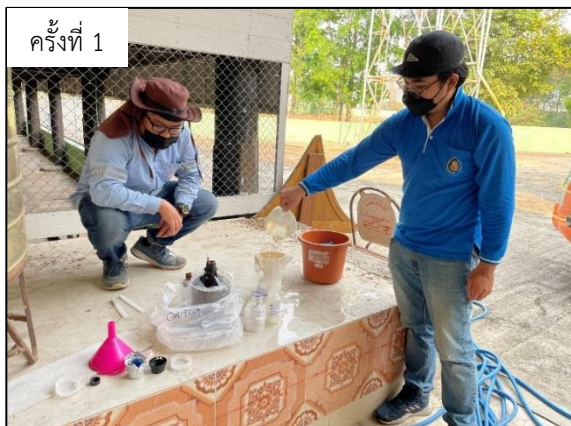
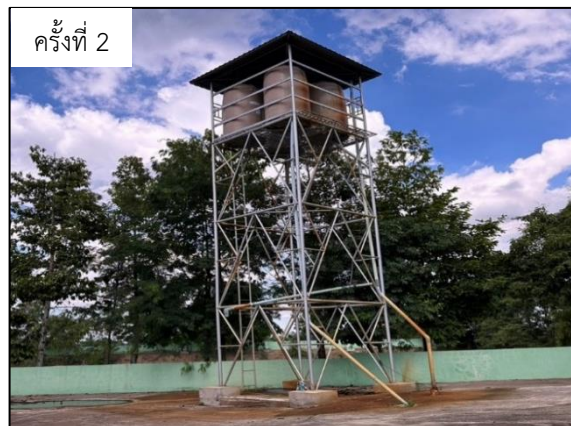
ภาพที่ 5.2.3-6 จุดเก็บตัวอย่างคุณภาพน้ำใต้ดิน สถานีที่ GW 4 วัดบางลายใต้

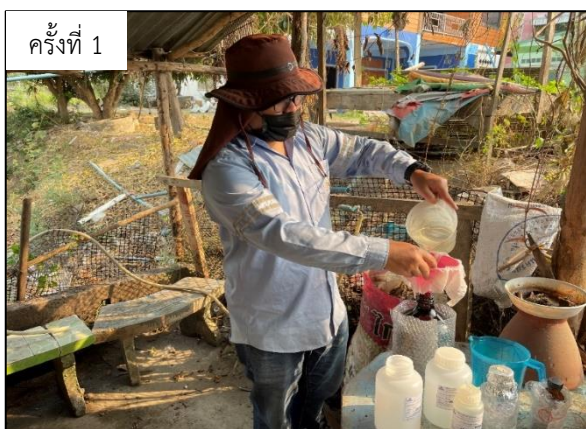
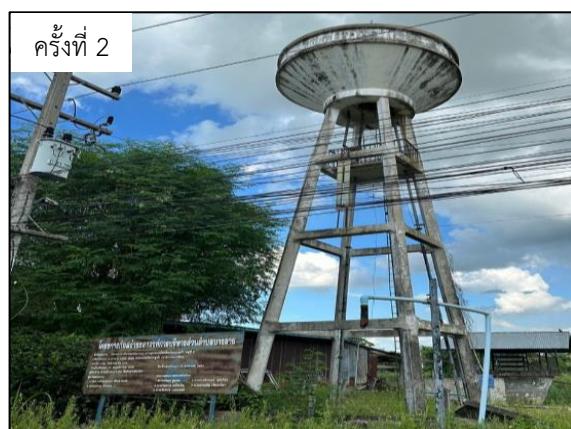
ภาพที่ 5.2.3-7 จุดเก็บตัวอย่างคุณภาพน้ำใต้ดิน สถานีที่ GW 5 ประปาหมู่บ้านบางลาย

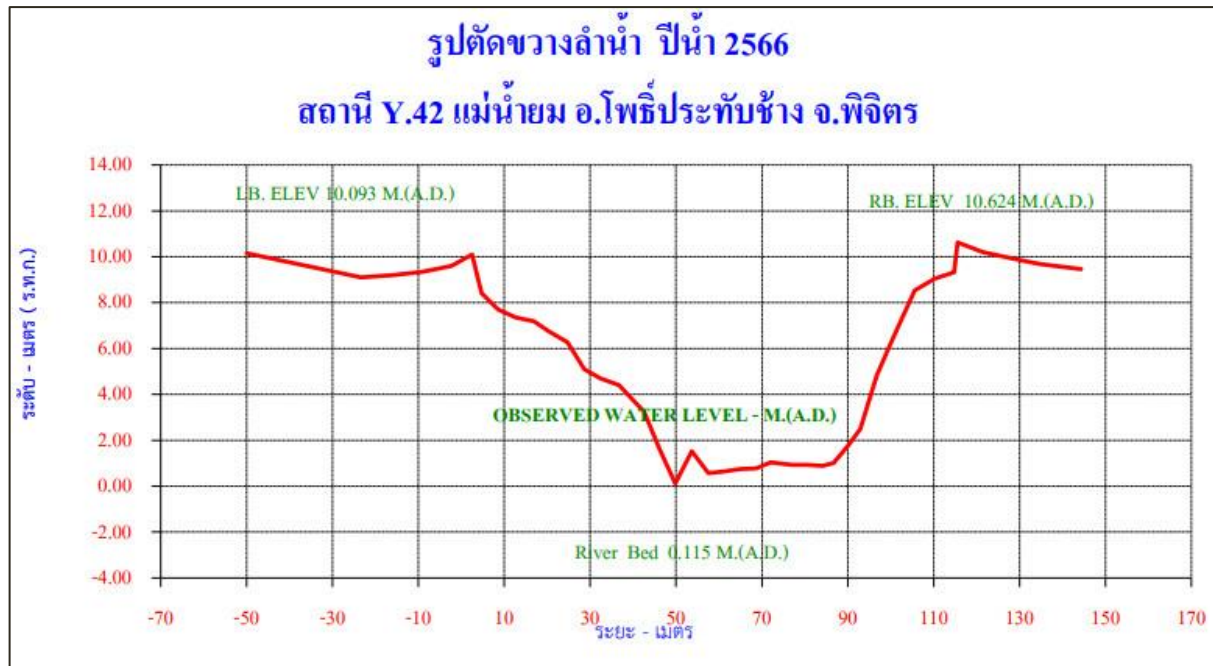
ภาพที่ 5.2.5-1 รูปตัดขวางลำน้ำสถานี Y.42 อ.โพธิ์ประทับช้าง จ.พิจิตร

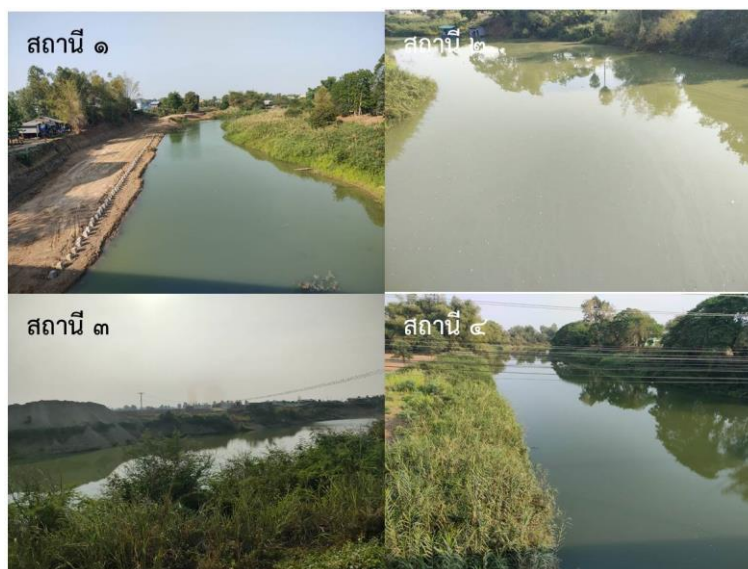
ภาพที่ 5.2.6-2 แสดงพื้นที่เก็บตัวอย่างทั้งหมด 4 สถานี ของโครงการประตระบายน้ำโพธิ์ประทับช้าง จังหวัดพิจิตร

ลักษณะพื้นที่ของจุดดำเนินการสำรวจเพื่อเก็บตัวอย่างทรัพยากรจำนวน 4 จุดสำรวจ ครั้งที่ 1 ระหว่างวันที่ 15-17 พฤษภาคม 2566 ครั้งที่ 2 ระหว่างวันที่ 16-18 กรกฎาคม 2566
