ผลการปฏิบัติตามมาตรการติดตามตรวจสอบผลกระทบสิ่งแวดล้อม

3.1 การติดตามตรวจสอบคุณภาพสิ่งแวดล้อม

การติดตามตรวจสอบคุณภาพสิ่งแวดล้อม โครงการ Grande Centre Point Hotel Terminal 21 (ระยะดำเนินการ) ของบริษัท แกรนด์ เซ็นทรัล โฮเทล เมาท์ไธล จำกัด ประกอบด้วย การติดตามตรวจสอบคุณภาพน้ำทั้งก่อนและหลังบำบัด และคุณภาพน้ำที่เข้าและออกหอผึ่งเย็น โดยมีรายละเอียดดังต่อไปนี้

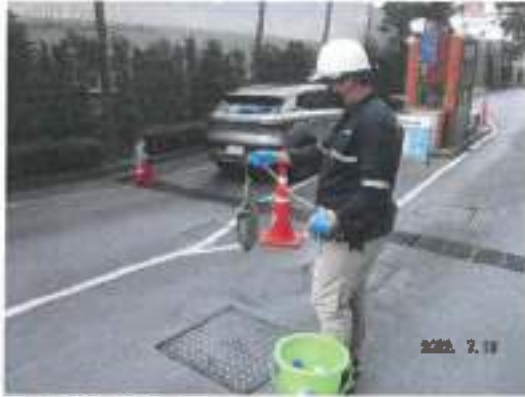
รูปที่ 3-1 การติดตามตรวจสอบ
 คุณภาพน้ำที่ก่อนการบำบัด
 บริเวณถังปรับสภาพน้ำ (ระบบบำบัด)

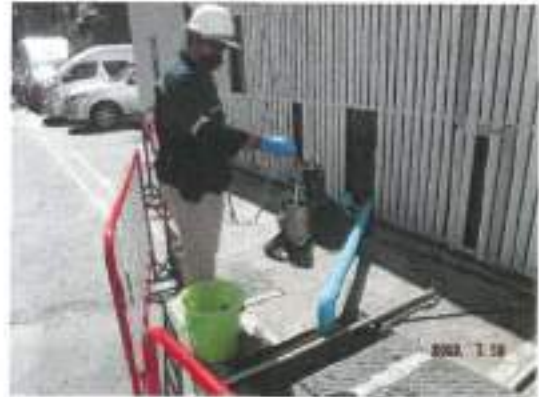
รูปที่ 3-2 การติดตามตรวจสอบ
 คุณภาพน้ำที่หลังการบำบัด
 บริเวณถังพักน้ำใส (ระบบบำบัด)

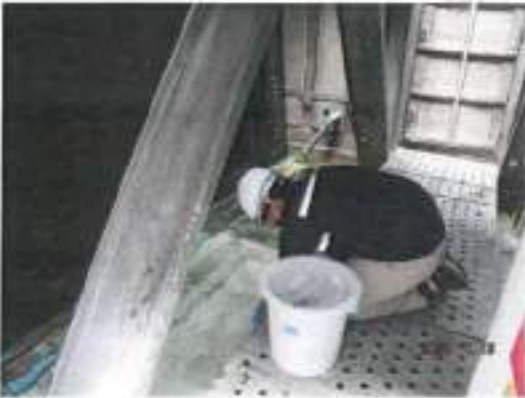
รูปที่ 3-3 การติดตามตรวจสอบคุณภาพน้ำที่เข้าหอผึ่งเย็น
 บริเวณฝ่ายรองรับ (Cooling Tower)

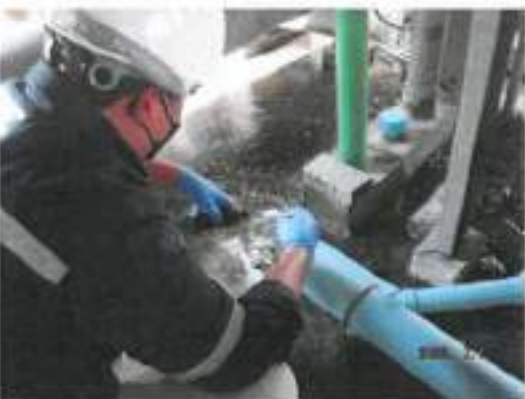
รูปที่ 3-4 การติดตามตรวจสอบคุณภาพน้ำที่ออกหอผึ่งเย็น
 บริเวณหอน้ำที่จากหอผึ่งเย็น (Cooling Tower)

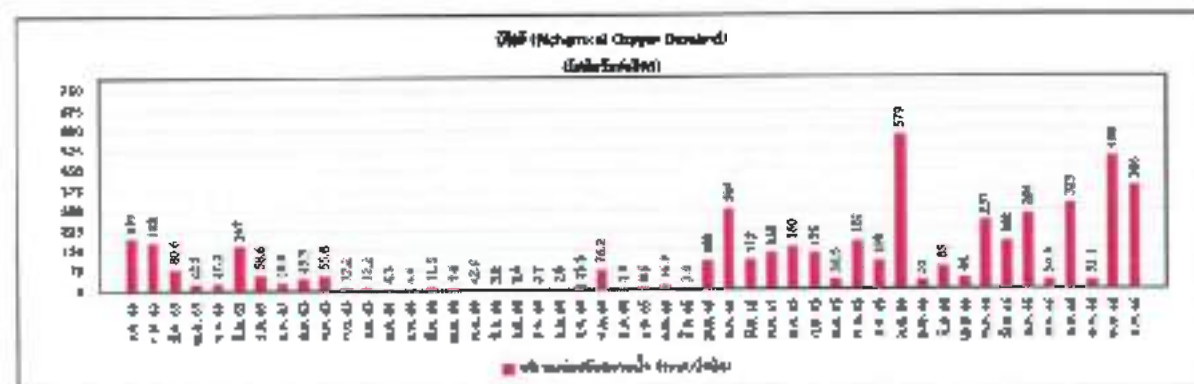
รูปที่ 3-6 เปรียบเทียบผลการวิเคราะห์ตามตรวจสอบ ปริมาณบีโอดี
 บริเวณถังปรับสภาพน้ำ (ระบบบำบัดน้ำ) ระหว่างปี พ.ศ. 2563-2566

3.5.1 การเปรียบเทียบผลการติดตามตรวจสอบคุณภาพน้ำทิ้งก่อนการบำบัด บริเวณถังปรับสภาพน้ำ (ระบบบำบัด) ของโครงการ Grande Centre Point Hotel Terminal 21 (ระยะดำเนินการ) ระหว่างปี พ.ศ. 2563-2566 พบว่า ค่าเฉลี่ยที่ติดตามตรวจสอบส่วนใหญ่มีแนวโน้มเพิ่มขึ้น เมื่อเปรียบเทียบกับผลการติดตามตรวจสอบครั้งที่ผ่านมา โดยสรุปผลดังตารางที่ 3-5 และรูปที่ 3-5 ถึงรูปที่ 3-12

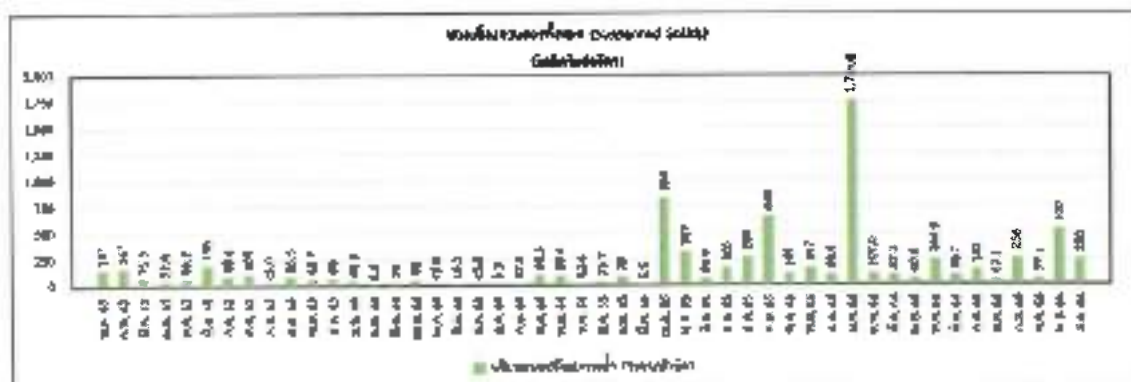
รูปที่ 3-7 เปรียบเทียบผลการวิเคราะห์ตามตรวจสอบ ปริมาณของเงินขาวของถังทั้งหมด
 บริเวณถังปรับสภาพน้ำ (ระบบบำบัดน้ำ) ระหว่างปี พ.ศ. 2563-2566

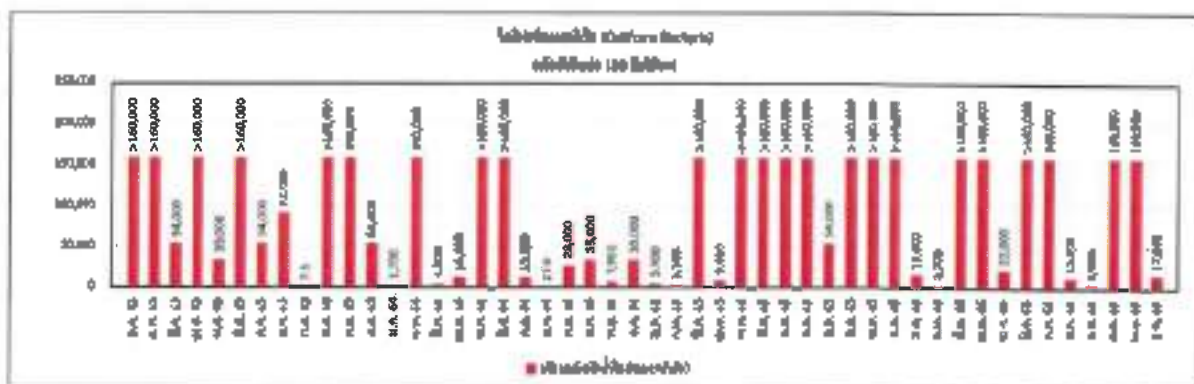
รูปที่ 3-20 เปรียบเทียบผลการติดตามตรวจสอบ ปริมาณคดีฟ้องร้องคดีเรีย
 บริเวณอู่พักน้ำโต (ระบบบำบัด) ระหว่างปี พ.ศ. 2563-2566

3.5.2 การเปรียบเทียบผลการติดตามตรวจสอบคุณภาพน้ำทิ้งหลังการบำบัด บริเวณบ่อบำบัดน้ำเสีย (ระบบบำบัด) ของโครงการ Grande Centre Point Hotel Terminal 21 (ระยะดำเนินการ) ระหว่างปี พ.ศ. 2563-2566 พบว่าค่าเฉลี่ยที่ติดตามตรวจสอบส่วนใหญ่มีแนวโน้มเพิ่มขึ้น เมื่อเปรียบเทียบกับผลการติดตามตรวจสอบครั้งที่ผ่านมา อย่างไรก็ตามผลการติดตามตรวจสอบทั้งหมดยังมีค่าอยู่ในมาตรฐานที่กำหนด โดยสรุปผลดังตารางที่ 3-6 และรูปที่ 3-13 ถึงรูปที่ 3-20
