**บทที่ 3**  
**มาตรการติดตามตรวจสอบคุณภาพสิ่งแวดล้อม**

**ตารางที่ 3-1 ผลการตรวจสอบการปฏิบัติตามมาตรการติดตามตรวจสอบคุณภาพสิ่งแวดล้อม**

### 3.1 จุดเก็บตัวอย่างคุณภาพน้ำทิ้งของโครงการ

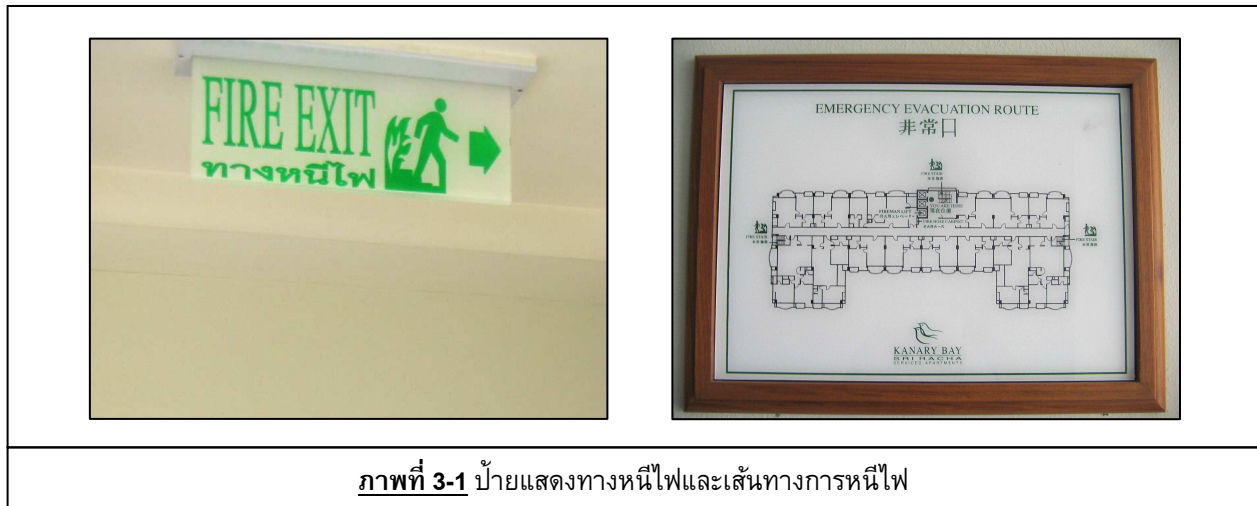
- ตรวจสอบป้ายแสดงทางหนีไฟและเส้นทาง การหนีไฟให้อยู่ในสภาพดี	/	-	ทางโครงการฯ ได้ดำเนินการตรวจสอบป้ายหนีไฟให้อยู่ ในสภาพดีอยู่เสมอเพื่อให้พร้อมสำหรับสถานการณ์ฉุกเฉิน	-	ภาพที่ 3-1

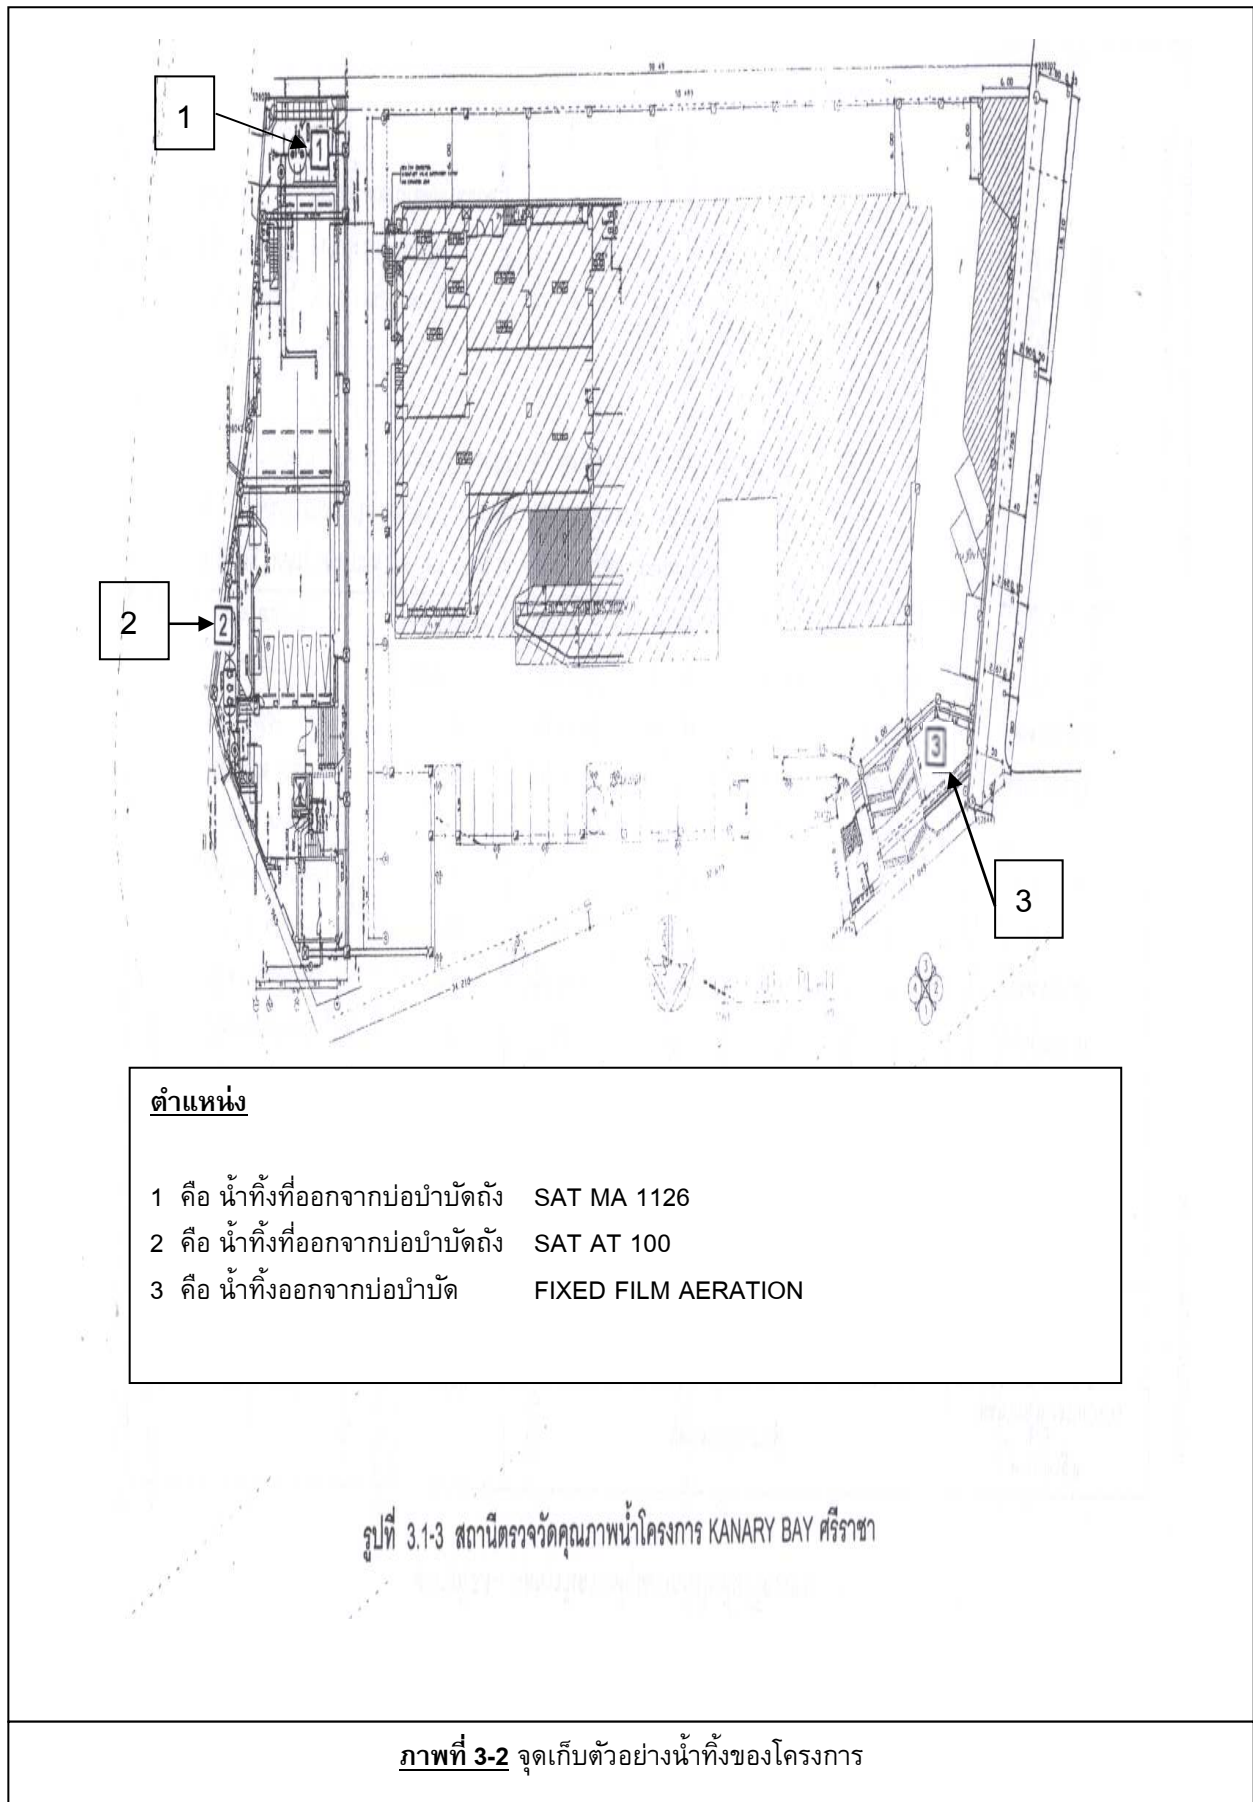
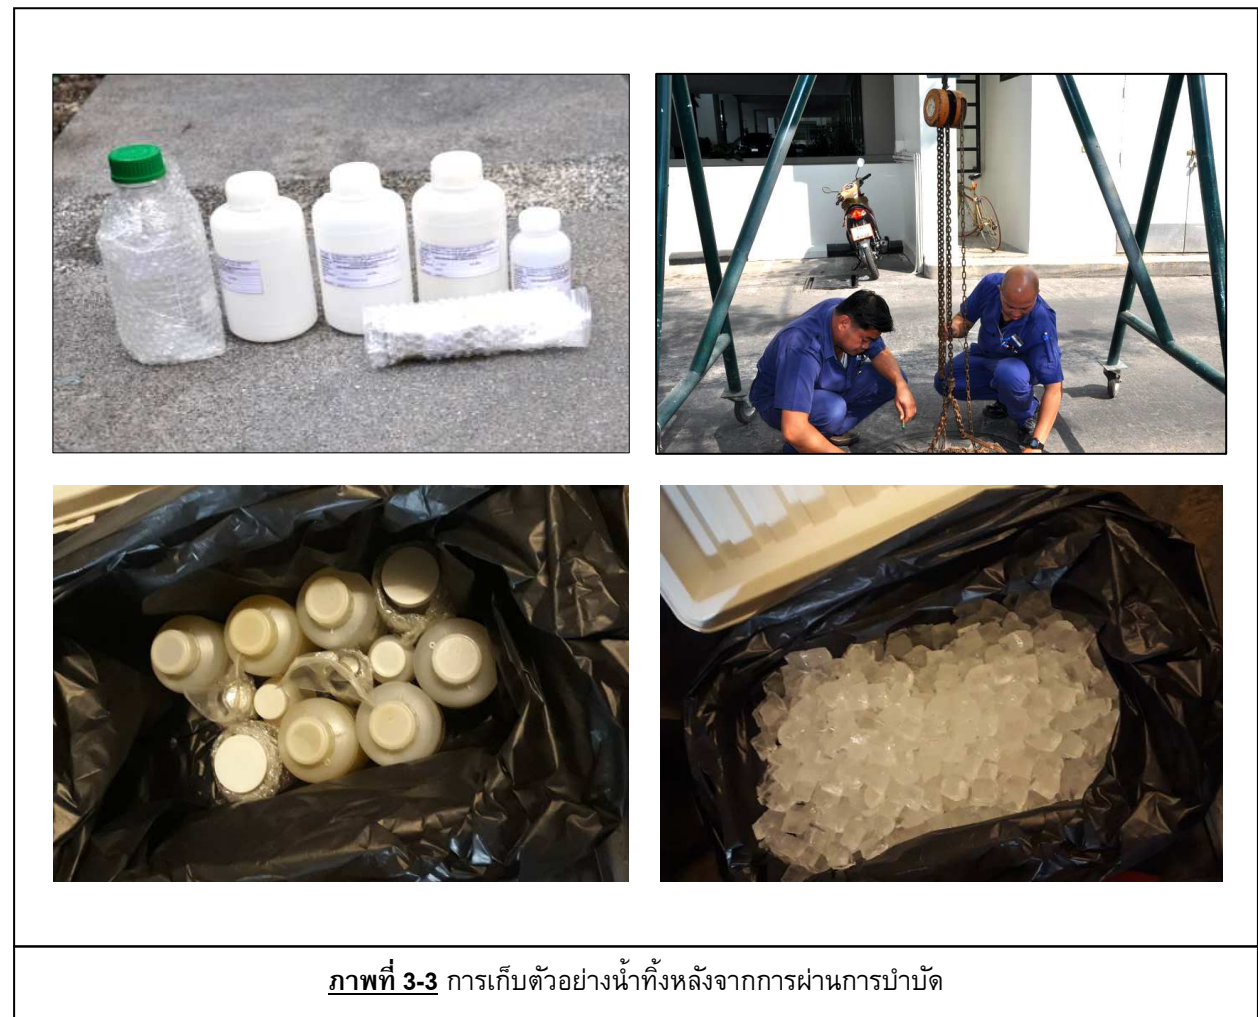
การวิเคราะห์คุณภาพน้ำทิ้งของโครงการ KANTARY BAY ศรีราชา ประจำปีเดือนกรกฎาคม – ธันวาคม 2566 เพื่อตรวจสอบคุณภาพน้ำทิ้งและประสิทธิภาพในการบำบัดน้ำเสีย แสดงดังภาพที่ 3 - 2 และภาพที่ 3 - 3

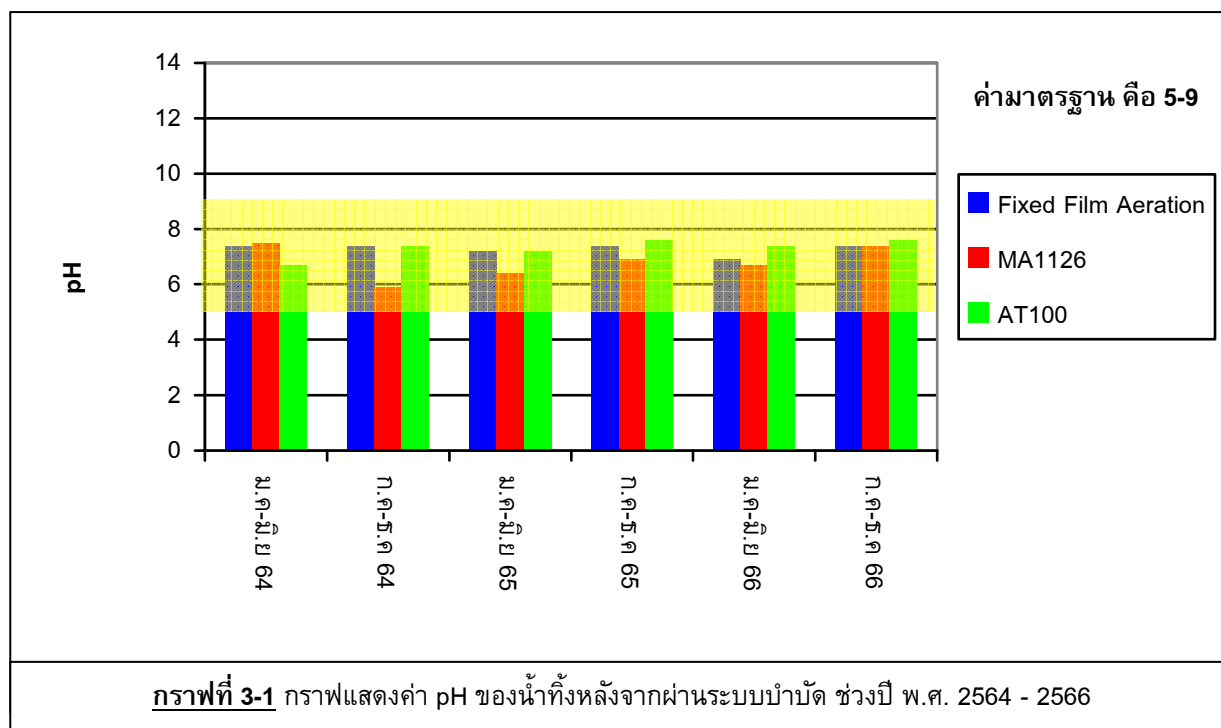
#### (1) pH

ผลการตรวจวิเคราะห์น้ำทิ้งหลังผ่านระบบบำบัดน้ำเสียในช่วงเวลาปี 2564 - 2566 ของโครงการ KANTARY BAY ศรีราชา โดยมีรายละเอียดแสดงดังกราฟที่ 3 - 1 ถึงกราฟที่ 3 - 8

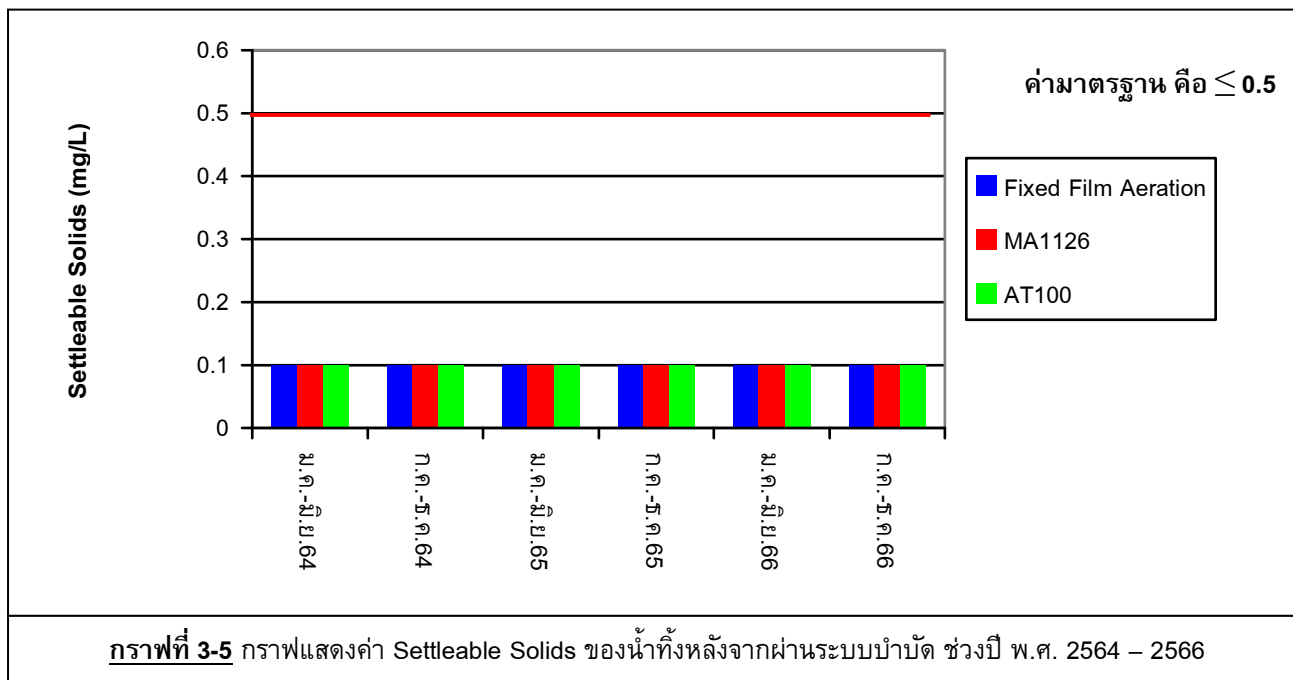
- (5) ตะกอนหนัก (Settleable Solids) – ผลย้อนหลัง 3 ปีที่ผ่านมา มีค่าต่ำกว่า DETECTION LIMIT ( $< 0.1 \text{ mg/L}$ )  
ซึ่งในกราฟได้ระบุค่า =  $0.1 \text{ mg/L}$

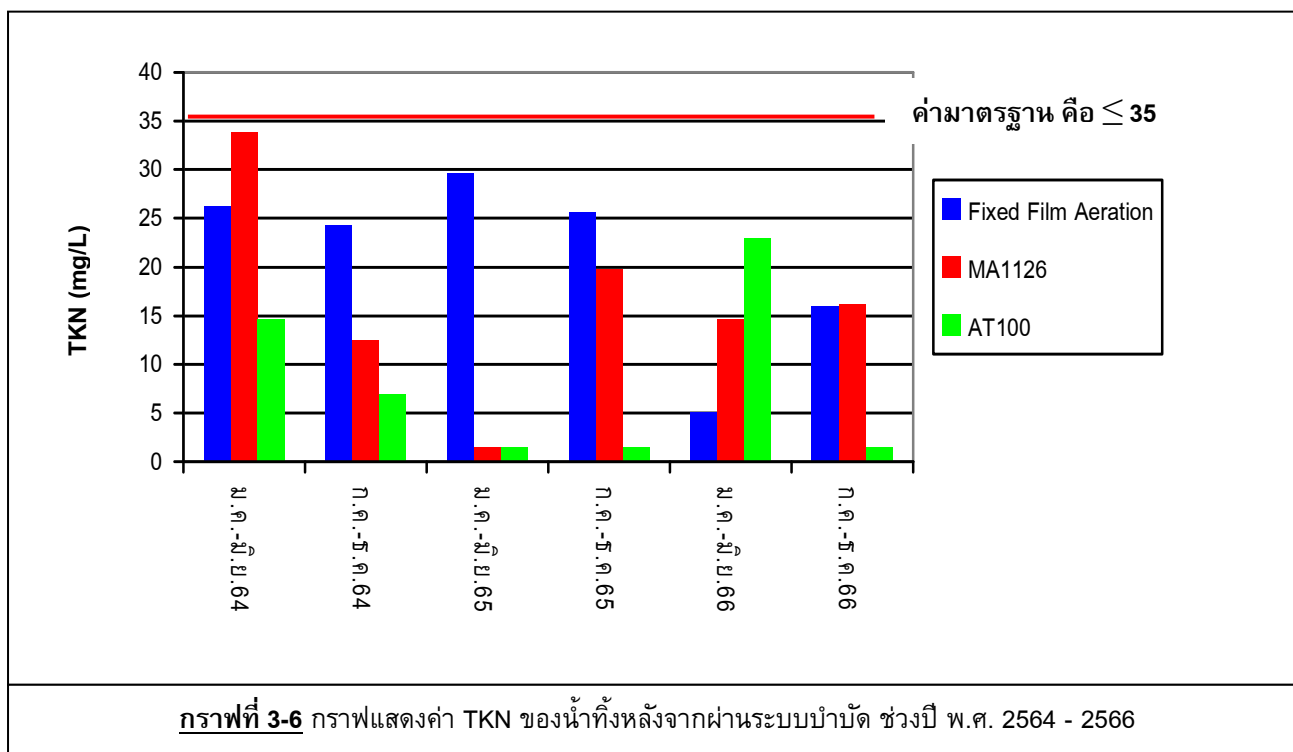
- (6) ค่าทีเคเอ็น (Total Kjeldahl Nitrogen ; TKN) – สำหรับผลที่มีค่าน้อยกว่า LIMIT OF QUANTITATION ( $< \text{LOQ}$ )  
( $\text{TKN} \geq 1.5$  และ  $< 5.0 \text{ mg/L}$ ) ซึ่งในกราฟได้ระบุค่า =  $1.5 \text{ mg/L}$

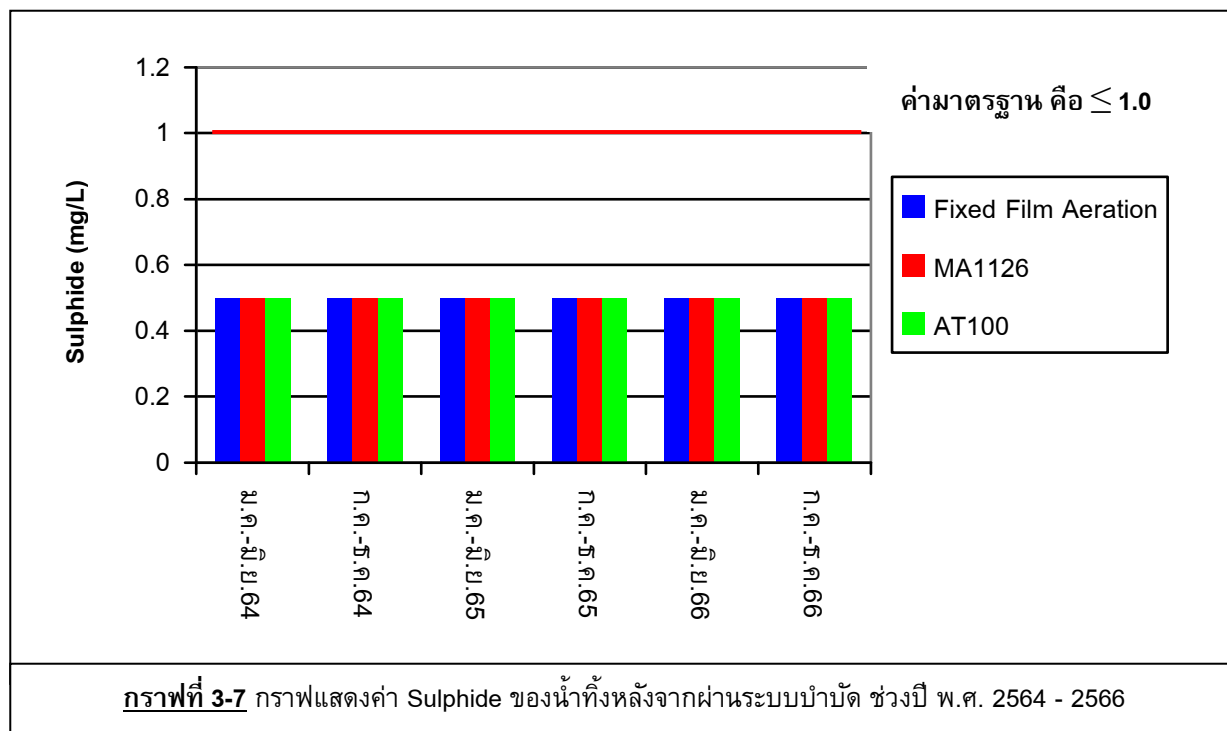
- (7) ค่าซัลไฟด์ (Sulfide) – ผลย้อนหลัง 3 ปีที่ผ่านมาพบว่ามีค่าต่ำกว่า DETECTION LIMIT ( $< 0.5 \text{ mg/L}$ ) ซึ่งในกราฟได้ระบุค่า =  $0.5 \text{ mg/L}$

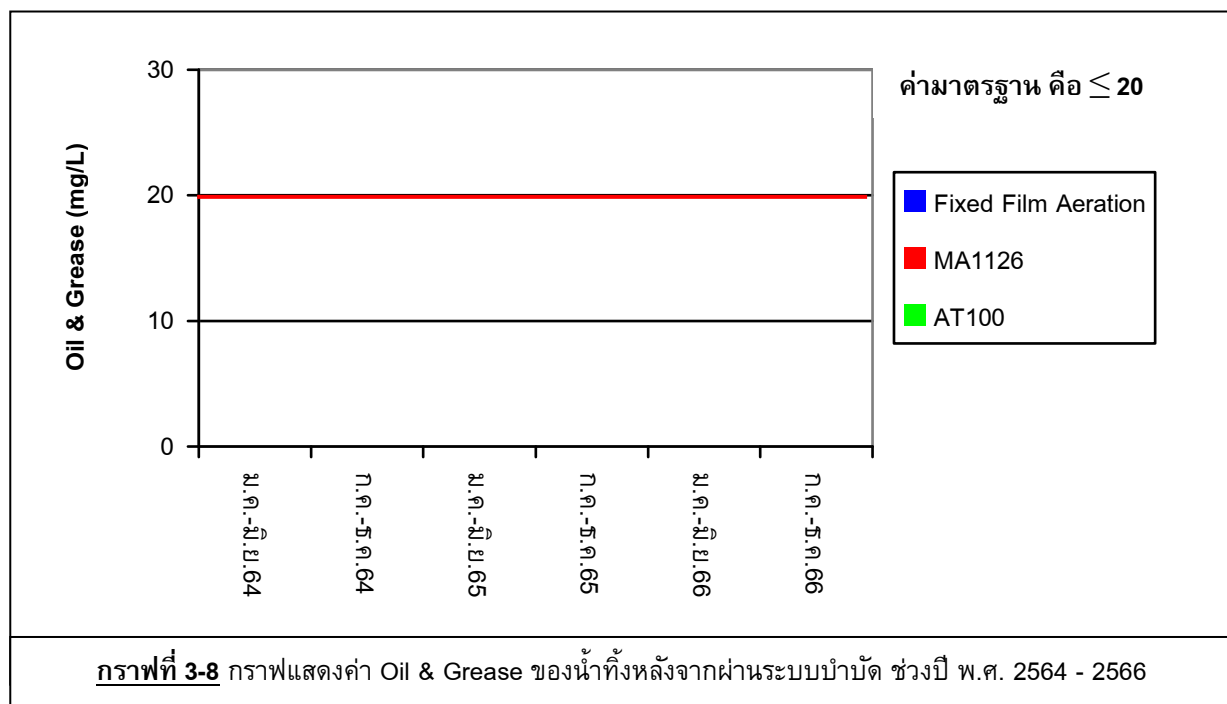
- (8) ค่าน้ำมันและไขมัน (Oil & Grease) – ผลย้อนหลัง 3 ปีที่ผ่านมา พบว่าค่าน้ำมันและไขมันตรวจไม่พบ (NON DETECTABLE; ND) ซึ่งในกราฟได้ระบุค่า =  $0 \text{ mg/L}$
