บทที่ 2

ผลการดำเนินการตามมาตรการป้องกัน และลดผลกระทบสิ่งแวดล้อม

ผลการตรวจสอบการปฏิบัติตามมาตรการป้องกันและแก้ไขผลกระทบสิ่งแวดล้อม โครงการเหมืองแร่หินประดับชนิดหินแกรนิต ของ บริษัท ไทยเจริญแกรนิต จำกัด ประทานบัตรที่ 30653/15265 ตั้งอยู่ที่ ตำบล อ่างทอง อำเภอเมืองกำแพงเพชร จังหวัดกำแพงเพชร ตามที่กำหนดโดยสำนักงานนโยบายและแผนทรัพยากรธรรมชาติและสิ่งแวดล้อม ตามหนังสือที่ วว 0804/8492 ลงวันที่ 14 กรกฎาคม 2538 (ภาคผนวก ข) มีรายละเอียดการปฏิบัติตามมาตรการ ดังตารางที่ 2-1 และรูปที่ 2.1 ถึง รูปที่ 2.5

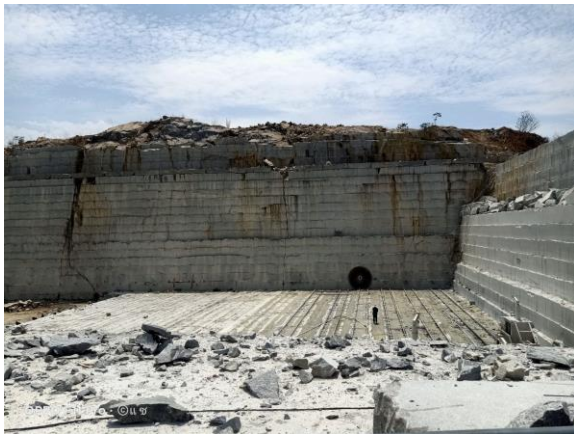
รูปที่ 2-1 การผลิตแร่โดยใช้เลื่อยยนต์และการเจาะแบ่งด้วยลิ้ม

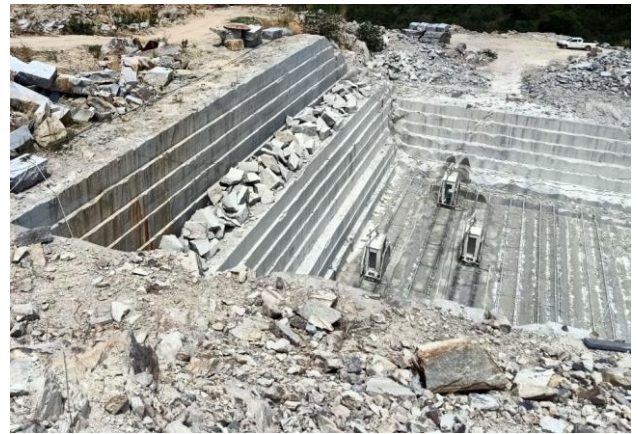
มาตรการป้องกันและแก้ไขผลกระทบสิ่งแวดล้อม	ผลการปฏิบัติตามมาตรการฯ	ปัญหา อุปสรรคที่ไม่สามารถปฏิบัติตามมาตรการ และแนวทางแก้ไข
1. เปิดหน้าเหมืองในลักษณะขั้นบันได แต่ละขั้นมีความสูง 8 เมตร กว้างไม่น้อยกว่า 10 เมตร ความลาดเอียงไม่เกิน 45 องศา	- การทำเหมืองแร่โครงการนี้ เริ่มเปิดหน้าเหมืองจากบริเวณยอดเขาตอนบน เพื่อผลิตแร่หินประดับชนิดหินแกรนิต ในลักษณะของหินบล็อก โดยใช้การเจาะแบ่งด้วยลิ้ม และเลื่อยยนต์ (รูปที่ 2-1) โดยขยายหน้าเหมืองลดระดับต่ำลงมีหน้างานผลิตแร่เป็นลานกว้าง ไม่น้อยกว่า 10 เมตร โดยทิ้งขอบหน้าเหมืองด้านหลัง กว้างประมาณ 1 เมตร และความสูงประมาณ 5-8 เมตร (รูปที่ 2-2)	- การขยายหน้าเหมืองในช่วงต่อไป จะต้องออกแบบหน้าเหมืองสุดท้ายตามมาตรการกำหนด

รูปที่ 2-2 ลักษณะการเปิดเหมืองแบบขั้นบันได

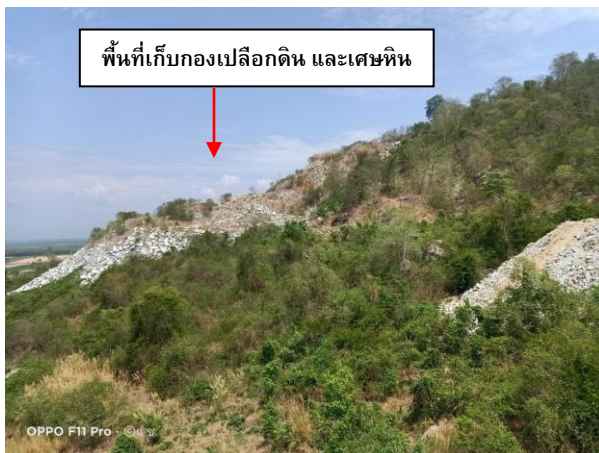
มาตรการป้องกันและแก้ไขผลกระทบสิ่งแวดล้อม	ผลการปฏิบัติตามมาตรการฯ	ปัญหา อุปสรรคที่ไม่สามารถปฏิบัติตามมาตรการและแนวทางแก้ไข
2. เตรียมที่เก็บกอง 105 ไร่ เก็บกองเป็นชั้นๆ แบบชั้นบันไดสูงชั้นละ 2 เมตร จำนวน 2 ชั้น แยกเป็นพื้นที่เก็บกอง ด1 จำนวน 100 ไร่ และพื้นที่เก็บกอง ด2 จำนวน 5 ไร่	- การทำเหมืองในช่วงที่ผ่านมาได้นำเศษหินเก็บกองบริเวณใกล้เคียงพื้นที่เปิดหน้าเหมือง ซึ่งอยู่ภายในขอบเขตพื้นที่เปิดทำเหมือง เนื่องจากยังมีปริมาณเศษหินไม่มากนัก ลักษณะการเก็บกองโดยการเกลี่ยลงมาตามลาดไหล่เขาเนื้อที่ประมาณ 5 ไร่ (รูปที่ 2-3)	- การทำเหมืองในช่วงต่อไป เมื่อมีการขยายหน้าเหมืองเข้ามาในบริเวณที่มีการเก็บกองเศษหินเดิมให้นำเศษหินไปเก็บกองบริเวณพื้นที่เก็บกอง ด1 ตามรูปแบบแผนผังที่กำหนด

รูปที่ 2-3 บริเวณพื้นที่เก็บกองเปลือกดิน และเศษหิน

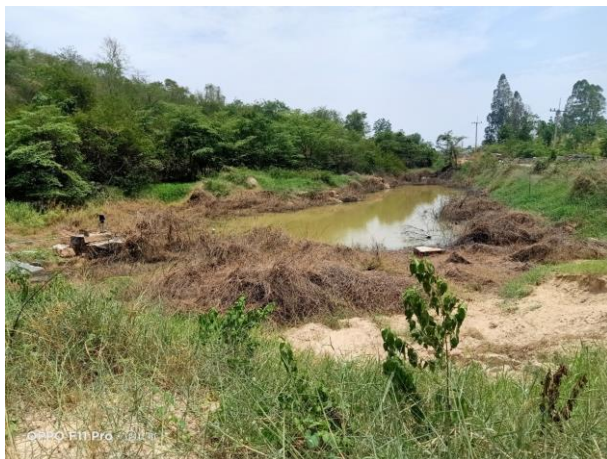
4. ขุดบ่อดักตะกอน (บ1) ขนาด 85 เมตร ขนาดกว้าง 30 เมตร และลึก 4 เมตร เพื่อรองรับน้ำขุ่นและมูลดินทรายจากพื้นที่เก็บกองดิน (ด1) และขุดบ่อดักตะกอน (บ2) ขนาดยาว 25 เมตร กว้าง 6 เมตร และลึก 4 เมตร เพื่อรองรับน้ำขุ่นและมูลดินทรายจากพื้นที่เก็บกองดิน (ด2)	- ได้มีการขุดบ่อดักตะกอน เพื่อรองรับน้ำขุ่นและมูลดินทรายแล้ว (รูปที่ 2-5)	- ไม่มี

รูปที่ 2-5 ปอดักตะกอน

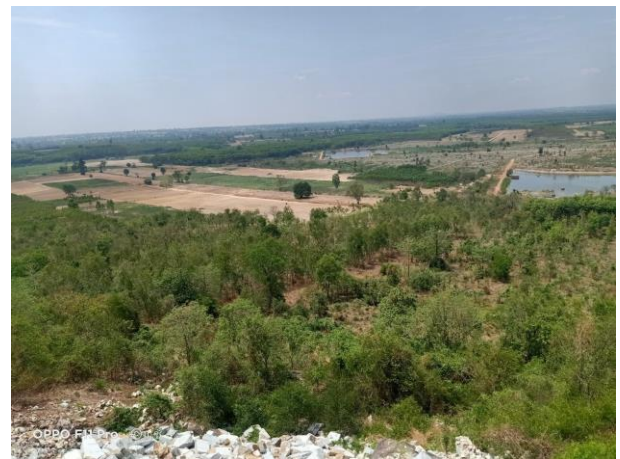
5. ห้ามมิให้ขยายขอบเขตการทำเหมืองทางด้านทิศเหนือและทิศตะวันออก ที่ติดกับลำห้วย โดยให้เว้นระยะไว้ไม่ต่ำกว่า 50 เมตร และทำการปลูกไม้โตเร็ว	- ปฏิบัติตามมาตรการกำหนด โดยมีการเว้นพื้นที่ไม่ทำเหมืองทางด้านทิศเหนือและทิศตะวันออกที่ติดกับลำห้วย ระยะไม่ต่ำกว่า 50 เมตร และทำการปลูกไม้โตเร็วเสริมในบริเวณพื้นที่เว้ดังกล่าว ดังรูปที่ 2-6	- ไม่มี

รูปที่ 2-6 แนวต้นไม้ที่ปลูกเสริมในพื้นที่เว้นไม่ทำเหมือง

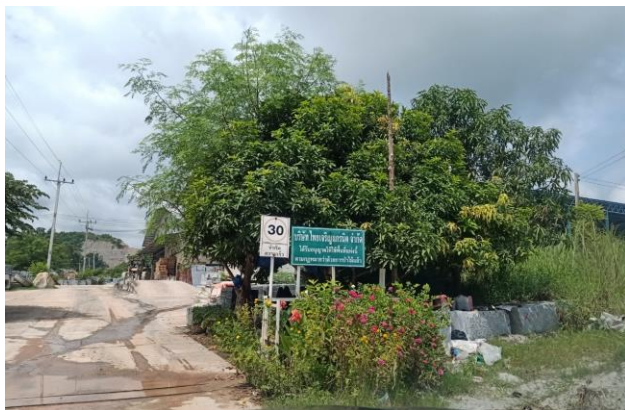
มาตรการป้องกันและแก้ไขผลกระทบสิ่งแวดล้อม	ผลการปฏิบัติตามมาตรการฯ	ปัญหา อุปสรรคที่ไม่สามารถปฏิบัติตามมาตรการและแนวทางแก้ไข
8. การบรรทุกแร่แต่ละครั้งต้องไม่เกินน้ำหนักที่ทางราชการกำหนด พร้อมทั้งขั้บรถด้วยความเร็วไม่เกิน 30 กิโลเมตร/ชั่วโมง และปรับปรุงเส้นทางขนส่งในช่วงที่เป็นถนนลูกรังให้เป็นดินลูกรังอัดแน่นหรือลาดยาง	- ปฏิบัติตามมาตรการที่กำหนด โดยในการบรรทุกแร่แต่ละครั้งให้มีน้ำหนักบรรทุกไม่เกินเกณฑ์ที่ทางราชการกำหนด พร้อมทั้งติดตั้งป้ายเตือนให้ขั้บรถบรรทุกด้วยความเร็วไม่เกิน 30 กิโลเมตร/ชั่วโมง (รูปที่ 2-7) และปรับปรุงเส้นทางขนส่งให้เป็นถนนดินลูกรังอัดแน่น (รูปที่ 2-8)	- ไม่มี

รูปที่ 2-7 ป้ายเตือนจำกัดความเร็วรถบรรทุก

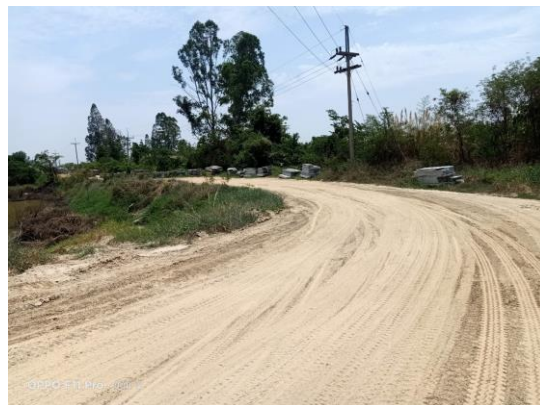
รูปที่ 2-8 สภาพเส้นทางขนส่งแร่
