บทที่ 1 : บทนำ

## 1.1 ความเป็นมาของโครงการ

**ผลการปฏิบัติตามมาตรการป้องกันและแก้ไขผลกระทบสิ่งแวดล้อม โครงการขยายท่าเทียบเรือ  
ของบริษัท ศรีราชา ฮาร์เบอร์ จำกัด (มหาชน) ระหว่างเดือนกรกฎาคม-ธันวาคม พ.ศ. 2566**

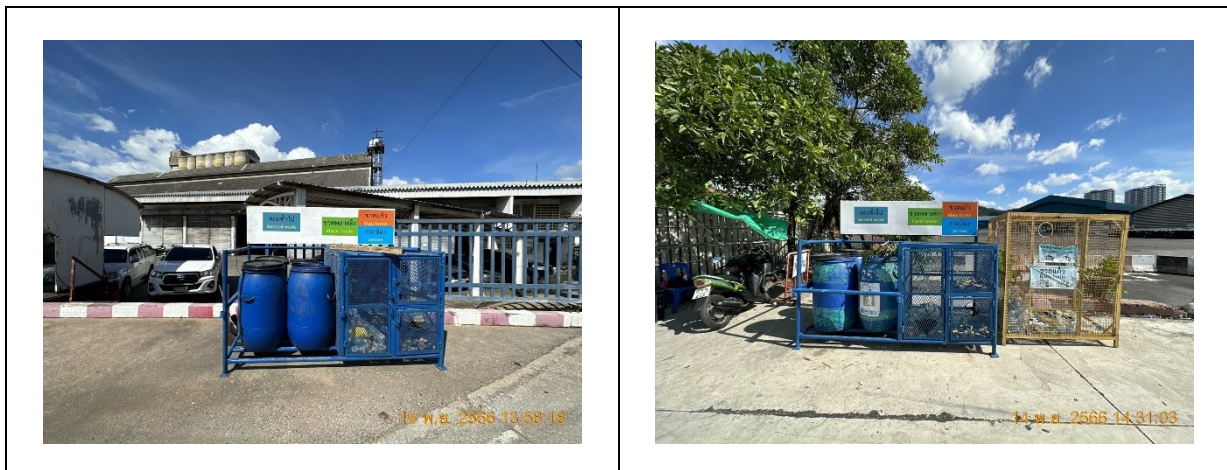
รูปถ่ายที่ 3.2-15 : ถังรองรับมูลฝอยรอบพื้นที่โครงการ

โครงการจัดให้มีถังรองรับขยะมูลฝอย ขนาด 200 ลิตร วางไว้บริเวณต่างๆ ภายในโครงการ ได้แก่ บริเวณท่าเรือ อาคารสำนักงาน โรงซ่อมบำรุง (Work Shop) โรงอาหาร และโรงพักสินค้า ซึ่งมูลฝอยทั้งหมดของโครงการจะถูกนำออกไปกำจัดอย่างถูกต้องตามหลักสุขาภิบาล โดยให้เทศบาลนครเจ้าพระยาสุรศักดิ์เข้ามารับไปกำจัด จึงทำให้ไม่มีมูลฝอยเหลือตกค้าง

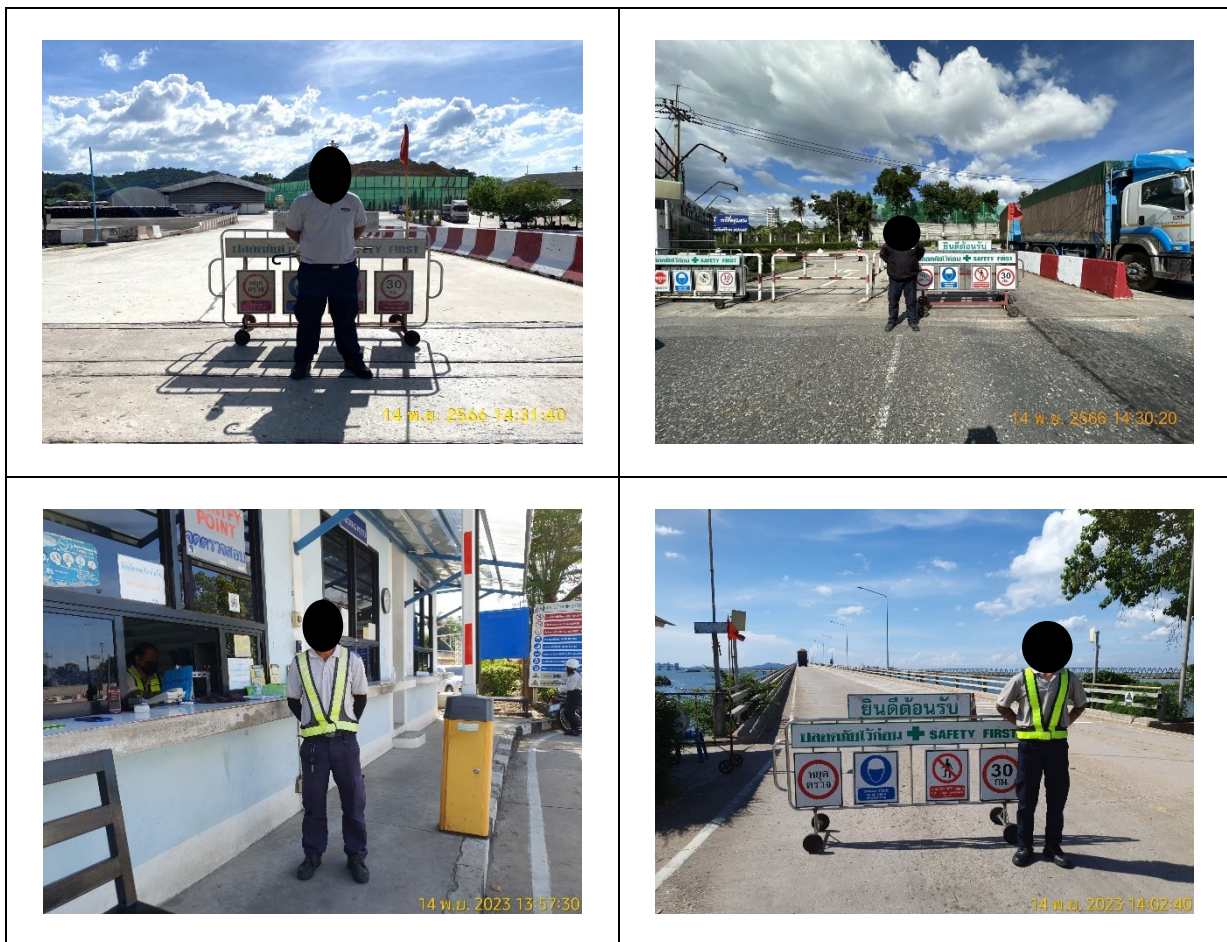
รูปถ่ายที่ 3.2-18 : เจ้าหน้าที่รักษาความปลอดภัยตลอด 24 ชั่วโมง บริเวณพื้นที่โครงการ

โครงการขยายท่าเทียบเรือ ของบริษัท ศรีราชา ฮาร์เบอร์ จำกัด (มหาชน) ได้จัดให้มีระบบการรักษาความปลอดภัยในบริเวณพื้นที่โดยมียามรักษาการตลอด 24 ชั่วโมง สำหรับการป้องกันอัคคีภัย แบ่งพื้นที่โครงการออกเป็น 2 ส่วน ประกอบด้วย พื้นที่บนบกของโครงการ และพื้นที่บริเวณท่าเทียบเรือ

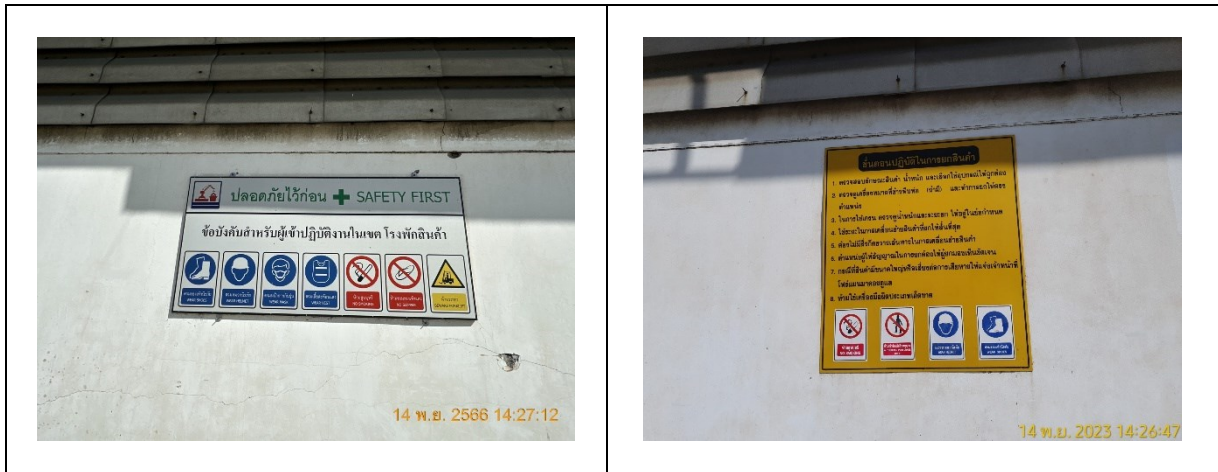
รูปถ่ายที่ 3.2-21 : ป้ายเตือน/สัญลักษณ์ความปลอดภัย ภายในพื้นที่โครงการ

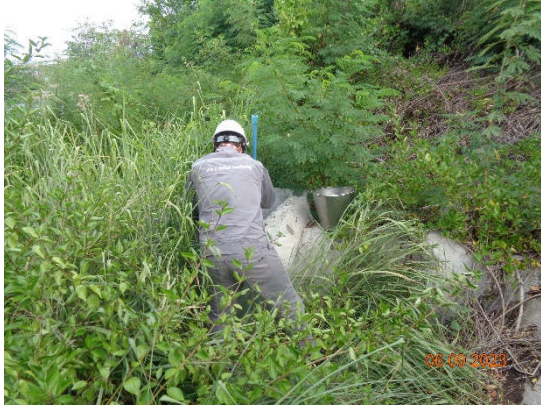
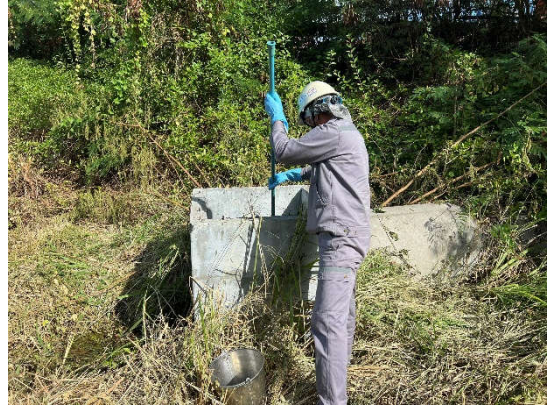
### บริเวณจุดระบายน้ำจากโครงการบึง

จากผลการตรวจวิเคราะห์คุณภาพน้ำทิ้ง ระหว่างปี พ.ศ. 2564-2566 จำนวน 1 สถานี พบว่า ทุกดัชนีที่ทำการตรวจวิเคราะห์มีค่าเป็นไปตามเกณฑ์ที่มาตรฐานกำหนด ตามประกาศกรมเจ้าท่า ที่ 421/2540 เรื่อง กำหนดมาตรฐานควบคุมการระบายน้ำทิ้งจากอาคารบางประเภทและบางขนาด (อาคารประเภท ค) และประกาศกระทรวงทรัพยากรธรรมชาติและสิ่งแวดล้อม เรื่อง กำหนดมาตรฐานควบคุมการระบายน้ำทิ้งจากอาคารบางประเภทและบางขนาด (อาคารประเภท ค (5)) แสดงดังตารางที่ 3.3.3-2 และรูปที่ 3.3.3-1
