บริษัท ปตท. จำกัด (มหาชน)

รายงานผลการปฏิบัติตามมาตรการป้องกันและแก้ไขผลกระทบสิ่งแวดล้อม  
และมาตรการติดตามตรวจสอบผลกระทบสิ่งแวดล้อม (ระยะดำเนินการ)

โครงการท่อส่งก๊าซธรรมชาติในพื้นที่รับผิดชอบของส่วนปฏิบัติการระบบท่อเขต 1  
ปี 2566 (ระหว่างเดือนกรกฎาคม-ธันวาคม)

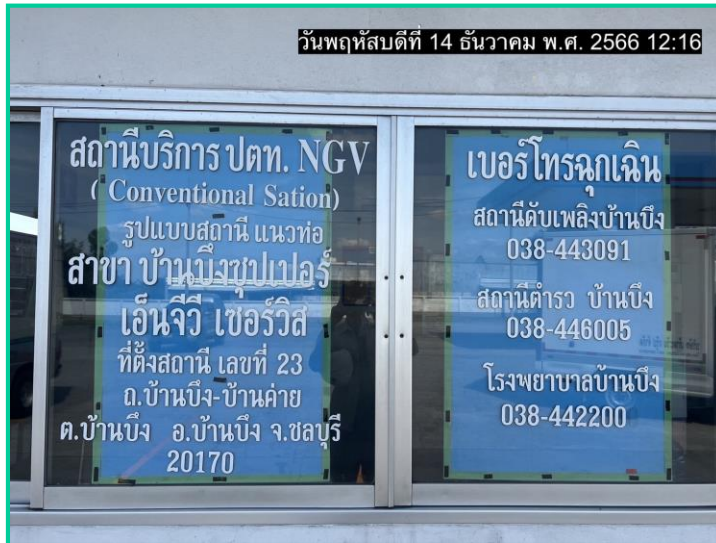
ภาพที่ 3.2-3 ภาพถ่ายระบบรักษาความปลอดภัยตามแนวทอส่งก๊าซฯ และบริเวณสถานีก๊าซฯ ของโครงการทอส่งก๊าซธรรมชาติไปยังสถานีบริการก๊าซธรรมชาติของ บจก. บ้านบึง ซุปเปอร์ เอ็นจิเนียริ่ง เซอร์วิส

สถานีควบคุมความดันและวัดปริมาตรก๊าซ (MRS)

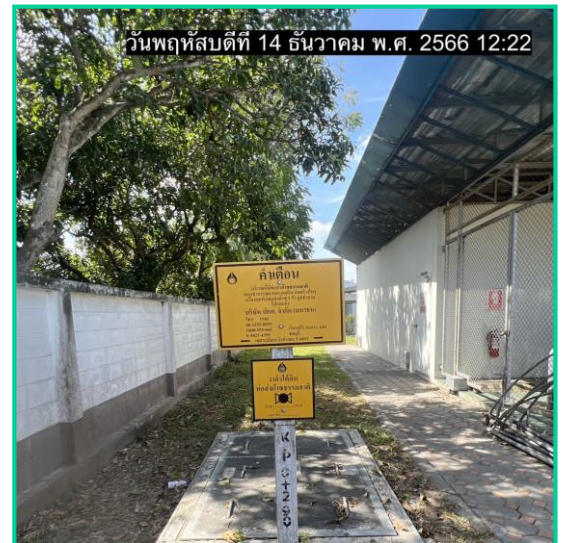
ป้ายเตือนแนวทอส่งก๊าซฯ บริเวณสถานีก๊าซ

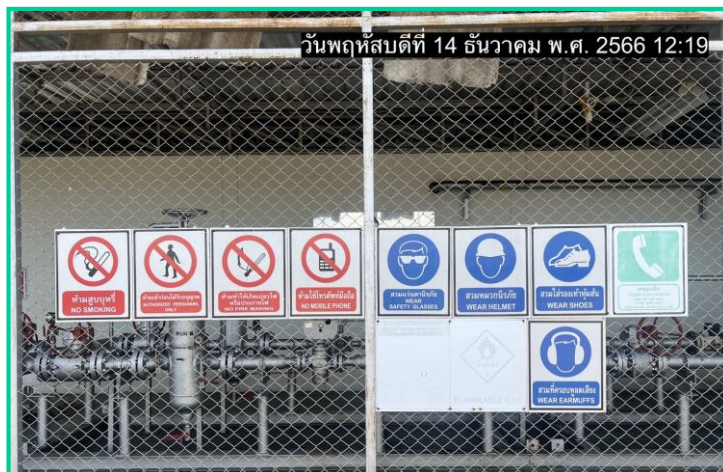
ป้ายเตือนต่าง ๆ บริเวณ MRS

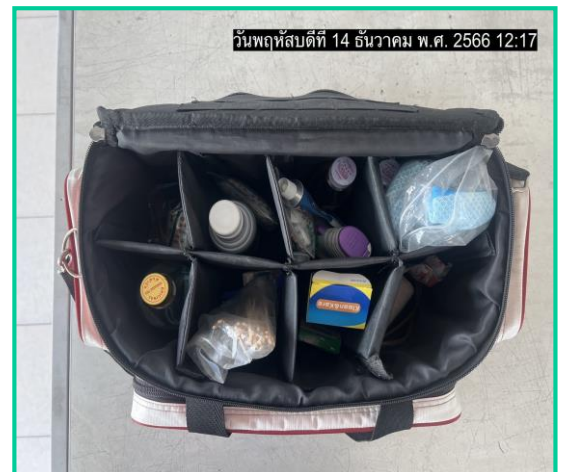
อุปกรณ์ปฐมพยาบาล

| องค์ประกอบ<br>สิ่งแวดล้อม | มาตรการป้องกันและแก้ไขผลกระทบสิ่งแวดล้อม | สถานที่ดำเนินการ | ผลการปฏิบัติตามมาตรการ | ปัญหา/<br>อุปสรรค |
|---|---|---|---|---|
| | - จัดให้มีอุปกรณ์ปฐมพยาบาลเบื้องต้นประจำที่ส่วนปฏิบัติการระบบท่อเขต 1 ชลบุรี | ตลอดแนวท่อส่งก๊าซธรรมชาติของโครงการ | - ปตท. จัดให้มีชุดอุปกรณ์ปฐมพยาบาลเบื้องต้นประจำสถานีควบคุมความดัน และศูนย์ปฏิบัติการระบบท่อส่งก๊าซของ ปตท. ทุกแห่ง ดังแสดงในภาคผนวก จ-7 และภาพที่ 3.2-3 | ไม่มี |

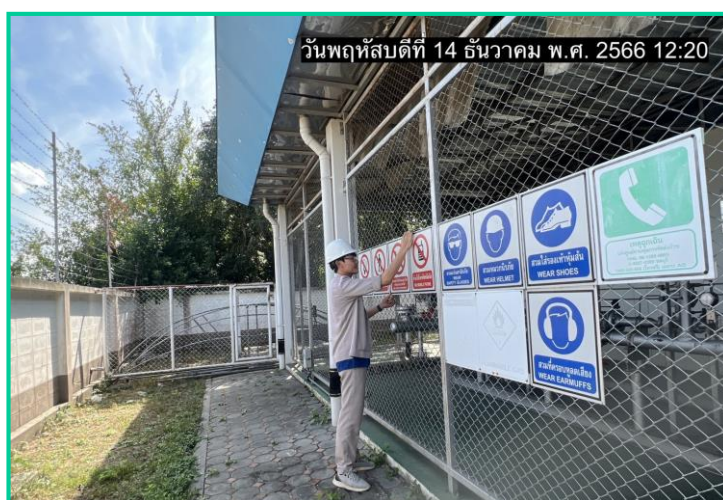
พนักงานสวมใส่ชุด PPE

| องค์ประกอบ<br>สิ่งแวดล้อม | มาตรการป้องกันและแก้ไขผลกระทบสิ่งแวดล้อม | สถานที่ดำเนินการ | ผลการปฏิบัติตามมาตรการ | ปัญหา/<br>อุปสรรค |
|---|---|---|---|---|
| | - อาชีวอนามัยและความปลอดภัยสำหรับพนักงาน<br>- ควบคุมให้มีการใช้อุปกรณ์ป้องกันอันตรายส่วนบุคคลที่เหมาะสมในแต่ละประเภทของงาน | ตลอดแนวทอส่งก๊าซธรรมชาติของโครงการ | - ปตท. อบรมพนักงานทุกคนที่ปฏิบัติงานในพื้นที่ให้สวมใส่อุปกรณ์ป้องกันอันตรายส่วนบุคคลตลอดที่อยู่ในพื้นที่ปฏิบัติงาน ตัวอย่างดังแสดงในภาพ 3.2-3 และข้อกำหนด PPE ดังแสดงในภาคผนวก จ-6 | ไม่มี |

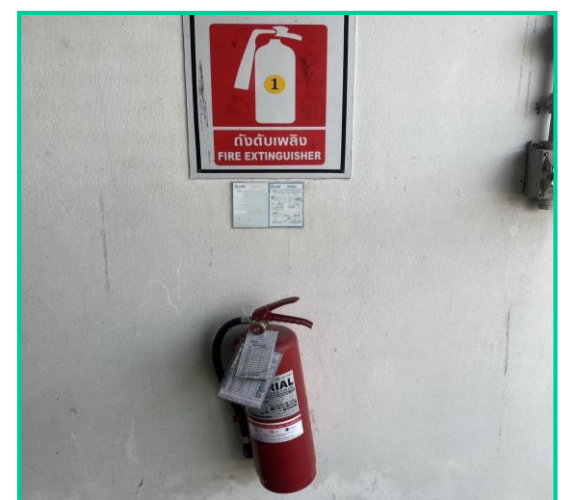
ถังดับเพลิงบริเวณ MRS

| องค์ประกอบ<br>สิ่งแวดล้อม | มาตรการป้องกันและแก้ไขผลกระทบสิ่งแวดล้อม | สถานที่ดำเนินการ | ผลการปฏิบัติตามมาตรการ | ปัญหา/<br>อุปสรรค |
|---|---|---|---|---|
| | - ติดตั้งเครื่องดับเพลิงแบบเคมีผงบริเวณสถานีควบคุมความดันและวัดปริมาณก๊าซ (MRS) | ตลอดแนวทอส่งก๊าซธรรมชาติของโครงการ | - ปตท. จัดให้มีเครื่องดับเพลิงแบบเคมีผงอย่างเพียงพอที่สถานีควบคุมความดันและวัดปริมาณก๊าซทุกแห่งตามกฎหมายกำหนด ตัวอย่างดังแสดงในภาพที่ 3.2-3 | ไม่มี |
