บทที่ 1

รายละเอียดโครงการ

1.2.1 ชื่อโครงการ โครงการอาคาร โรงแรม 340 ห้อง ซอยสุขุมวิท 24 และอาคารที่จอดรถ

รายงานผลการปฏิบัติตามมาตรการป้องกันและแก้ไขผลกระทบสิ่งแวดล้อมและมาตรการติดตามตรวจสอบผลกระทบสิ่งแวดล้อม โครงการอาคารโรงแรม 340 ห้อง รอยสุขุมวิท 24 และอาคารที่จอดรถ
เดือนกรกฎาคมถึงธันวาคม พ.ศ. 2566

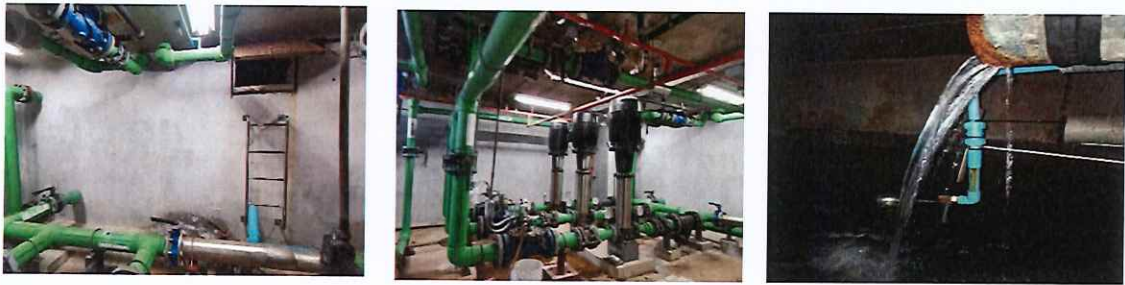
ภาพระบบน้ำใช้

โครงการรับน้ำจากการประปานครหลวงหลวง สำนักงานประปาสาขาสุขุมวิท จะต่อท่อประปาจากการประปา นครหลวงผ่านมิเตอร์ เพื่อนำมาเก็บไว้ในถังเก็บน้ำชั้นใต้ดินจำนวน 3 ถัง ความจุรวม 1,057 ลูกบาศก์เมตร จากนั้นจะสูบน้ำขึ้นไปเก็บไว้ในถังเก็บน้ำชั้นคาเฟ่ของอาคารโรงแรม มีจำนวน 2 ถัง ความจุรวม 112 ลูกบาศก์เมตรเพื่อจ่ายมายังส่วนต่างๆ ของโครงการ จากการตรวจสอบพบว่า โครงการมีอัตราการใช้น้ำประมาณ 314 ลูกบาศก์เมตรต่อวัน ซึ่งปริมาณน้ำใช้เพียงพอต่อความต้องการใช้น้ำของโครงการ

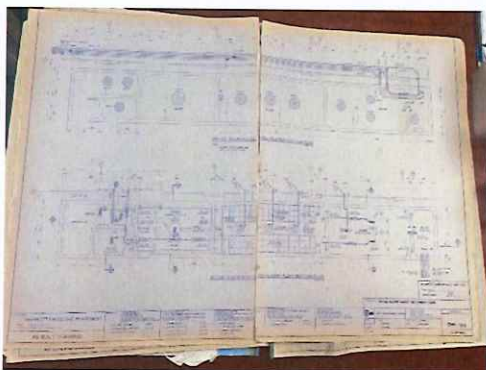
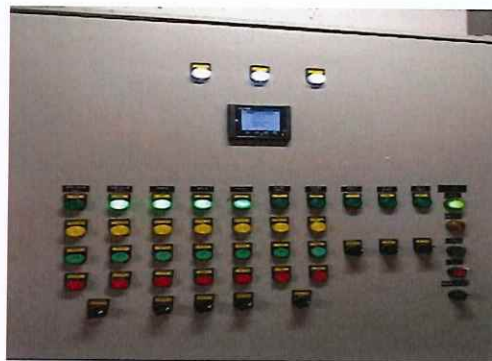
ภาพระบบบำบัดน้ำเสียรวม

โครงการจัดให้มีระบบบำบัดน้ำเสียสำเร็จรูป ชนิดเดิมอากาศแบบฟิล์มตรึง (Fixed Film Aeration) จำนวน 1 ชุด ออกแบบให้สามารถรองรับน้ำเสียได้ 350 ลูกบาศก์เมตร/วัน ซึ่งประกอบไปด้วย ส่วนดักไขมัน Grease Trap Chamber

ส่วนเกรอะ (Septic Chamber) ส่วนกรองไร้อากาศ (Anaerobic Filter Chamber) ส่วนปรับสภาพน้ำ (Equalization Chamber) ส่วนเติมอากาศแบบฟิล์มตรึง (Fixed Film Aeration Chamber) ส่วนตกตะกอน (Sedimentation Chamber) ส่วนเก็บตะกอน (Sludge Holding Chamber) และส่วนน้ำใส (Effluent Chamber) จากการตรวจสอบพบว่า โครงการมีปริมาณน้ำเสียเข้าระบบบำบัดประมาณ 280 ลูกบาศก์เมตรต่อวัน ซึ่งระบบบำบัดน้ำเสียรวมของโครงการสามารถรองรับได้อย่างเพียงพอ

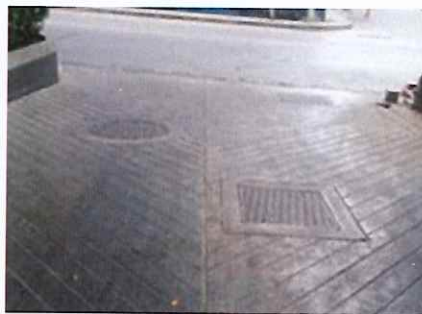
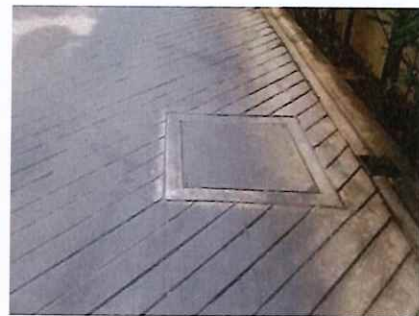
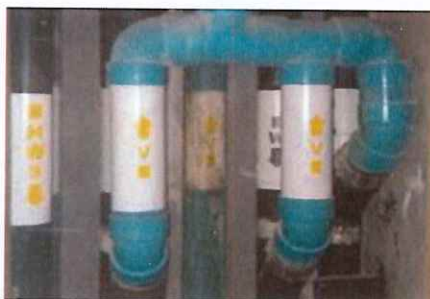
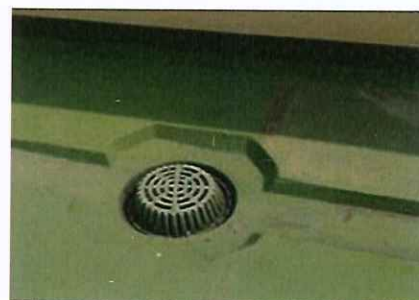
ภาพระบบระบายน้ำและการป้องกันน้ำท่วม

โครงการจัดให้มีระบบระบายน้ำฝนทั้งหมด 3 แบบ ประกอบด้วย 1. ระบบระบายน้ำฝนจากหลังคา โดยติดตั้งหัวรับน้ำฝนบนชั้นหลังคา/คานฟ้า แล้วไหลลงสู่ท่อรับน้ำฝนเพื่อระบายลงสู่ท่อระบายน้ำรอบโครงการ 2. ระบบระบายน้ำภายในอาคาร จะรวบรวมน้ำเสียและน้ำโสโครกจากส่วนต่างๆ ของอาคาร ไหลลงมาตามท่อระบายน้ำเสียและท่อระบายน้ำโสโครก โดยน้ำเสียจากส่วนห้องอาหารจะไหลผ่านส่วนดักไขมัน ผ่านส่วนเกรอะ และผ่านส่วนกรองไร้อากาศ แล้วจึงไหลเข้าสู่ส่วนปรับสภาพน้ำ 3. ระบบระบายน้ำภายนอกอาคาร ประกอบด้วยท่อระบายน้ำ โดยมีบ่อพักการระบายตลอดแนวท่อระบายน้ำเข้าสู่บ่อหน่วงน้ำ เพื่อควบคุมอัตราการระบายน้ำก่อนที่จะระบายออกสู่ภายนอกโครงการ โดยโครงการจะมีบ่อหน่วงน้ำจำนวน 1 บ่อ ตั้งอยู่ใต้ดินด้านทิศเหนือของพื้นที่โครงการ พร้อมติดตั้งเครื่องสูบน้ำสำหรับสูบน้ำไปยังบ่อพักน้ำสุดท้ายก่อนที่จะระบายออกนอกพื้นที่โครงการ

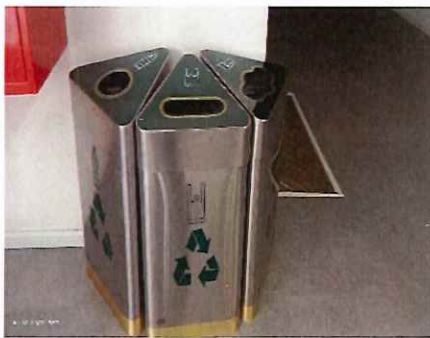
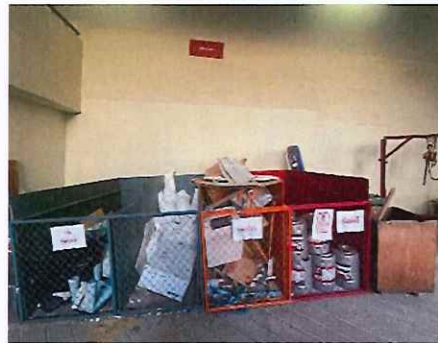
ภาพถังรองรับขยะ

ทางโครงการมีการจัดเตรียมถังรองรับมูลฝอยไว้ในโครงการอย่างทั่วถึงและเพียงพอ โดยจะแบ่งออกเป็น 2 ส่วน คือ ส่วนของห้องพักอาศัย จัดเตรียมถังรองรับมูลฝอยขนาด 8-10 ลิตร ไว้จำนวน 3 ถึง ประกอบด้วยในส่วนของห้องพัก 1 ถึง ส่วนครัว 1 ถึง และห้องน้ำ 1 ถึง ส่วนพื้นที่อื่นๆ จะจัดให้มีถังขยะขนาดความจุประมาณ 10-80 ลิตร ตั้งอยู่ทั่วไปภายในอาคาร ส่วนอาคารจอดรถบริเวณชั้นจอดรถ จัดให้มีถังรองรับมูลฝอยขนาด 50-80 ลิตรไว้ชั้นละ 1 ถึง ไว้บริเวณโถงลิฟต์ ส่วนชั้นที่ 9 ซึ่งเป็นสถานที่ออกกำลังกาย โครงการได้จัดเตรียมถังขยะขนาด 50-80 ลิตรไว้บริเวณโถงลิฟต์

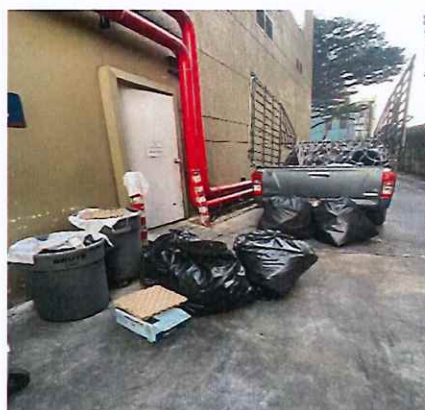
ภาพห้องพักขยะรวม

สำหรับห้องพักขยะรวม โครงการได้จัดไว้บริเวณชั้นที่ 1 ของโครงการ โดยแบ่งเป็น 2 ประเภท ได้แก่ ห้องพักขยะแห้ง และห้องพักขยะเปียก ภายในห้องพักขยะรวมจัดให้มีท่อระบายน้ำสำหรับล้างทำความสะอาดเชื่อมต่อลงสู่ระบบบำบัดน้ำเสีย ส่วนขยะอันตรายทางโครงการได้จัดไว้บริเวณชั้นที่ 8 ของอาคารจอดรถ สำหรับเป็นบริเวณคัดแยกขยะก่อนประสานให้หน่วยงานรับไปกำจัด

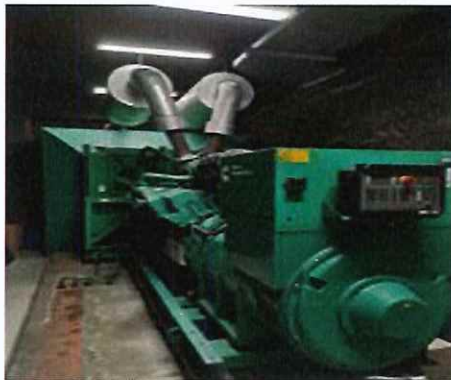
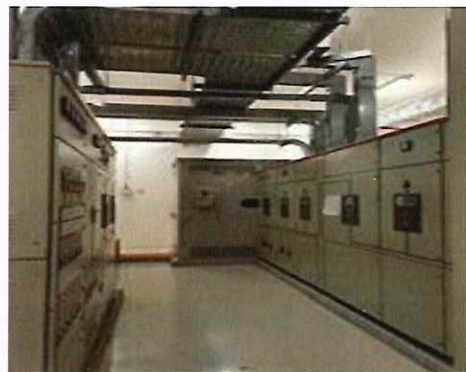
ภาพระบบไฟฟ้า

ระบบไฟฟ้าของโครงการจะแบ่งเป็น 2 ระบบ ได้แก่ ระบบไฟฟ้าปกติ โดยรับกระแสไฟฟ้าจากการไฟฟ้านครหลวง ผ่านหม้อแปลง Transformer ขนาด 2500 KVA จำนวน 2 ชุด สำหรับใช้ในอาคารโรงแรมและอาคารจอดรถ และระบบไฟฟ้าฉุกเฉิน ในกรณีเกิดไฟฟ้าขัดข้อง ทางโครงการได้จัดให้มี Battery ขนาด 304 W และเครื่องกำเนิดไฟฟ้าฉุกเฉิน (Generator) ขนาด 1600 KVA จำนวน 1 เครื่อง โดยติดตั้งไว้ยังบริเวณห้องเครื่อง ชั้นที่ 4 ของอาคาร โรงแรม

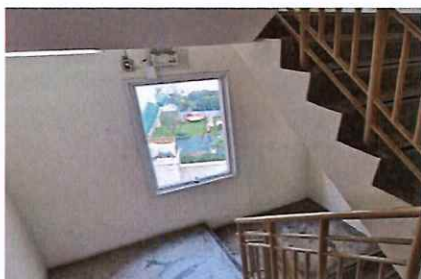
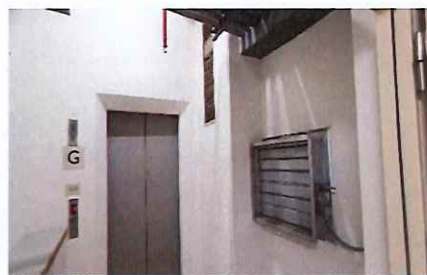
ภาพระบบระบายอากาศ

ระบบระบายอากาศของโครงการแบ่งเป็น 2 ระบบ ประกอบด้วย ระบบระบายอากาศธรรมชาติ ซึ่งโครงการจัดมีให้ช่องเปิดสำหรับระบายอากาศภายในอาคารและบริเวณทางเดินหนีไฟ ST 2 ของอาคารจอดรถ ส่วนระบบระบายอากาศโดยวิธีกลจะเป็นพัดลมอัดอากาศซึ่งทำการติดตั้งบริเวณ โถงลิฟต์และบันไดหนีไฟ ST 1

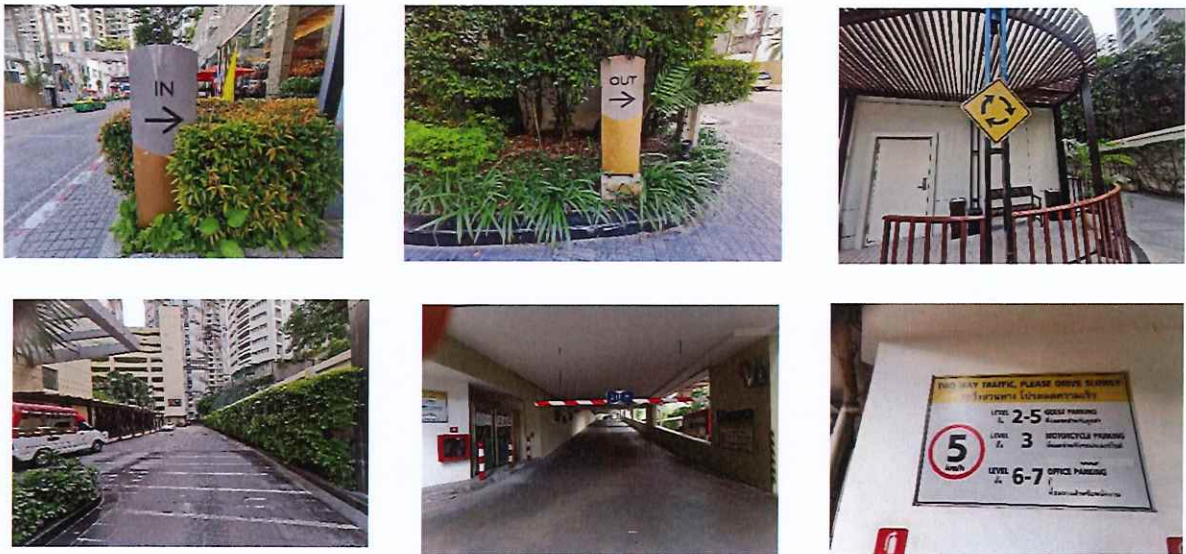
ภาพป้ายสัญลักษณ์การจราจร

โครงการจัดให้มีทางเข้า-ออก พื้นที่โครงการ 2 แห่ง ซึ่งจะเป็นสำหรับพนักงานหรือรถขนส่ง 1 แห่ง และผู้มาใช้บริการ 1 แห่ง ทิศทางการเดินรถภายในโครงการเป็นการเดินรถแบบสองทิศทางทั้งหมด สำหรับพื้นที่จอดรถทางโครงการมีการจัดให้มีอย่างเพียงพอ โดยจัดให้มีอาคารจอดรถแยกเฉพาะเป็นอาคาร 9 ชั้น โดยชั้นที่เป็นพื้นที่จอดรถมีทั้งหมด 7 ชั้น ทั้งนี้ทางโครงการยังจัดให้มีรถรับส่งผู้โดยสาร จำนวน 2 คัน สำหรับรับส่งผู้โดยสารไปยังบริเวณพื้นที่ใกล้เคียง เพื่อเป็นการบริการให้กับผู้พักอาศัยที่ไม่มีรถยนต์ส่วนบุคคลและเป็นการลดความแออัดทางด้านการจราจรร่วมด้วย
