รายงานผลการปฏิบัติตามมาตรการป้องกันและแก้ไขผลกระทบสิ่งแวดล้อม
และมาตรการติดตามตรวจสอบผลกระทบสิ่งแวดล้อม (ระยะก่อสร้าง)

โครงการเปลี่ยนแปลงแนวท่อขนส่งน้ำมัน
ในพื้นที่ทับซ้อนโครงการรถไฟฟ้าความเร็วสูงเชื่อมสามสนามบิน
(ช่วงพญาไท - บางซื่อ และช่วงบางซื่อ - บ้านกลางกรุง)

ฉบับที่ 4 ระหว่างกรกฎาคมเดือนถึงเดือนธันวาคม พ.ศ. 2566

ผลการปฏิบัติตามมาตรการป้องกันและแก้ไขผลกระทบสิ่งแวดล้อม
ในระยะก่อสร้าง

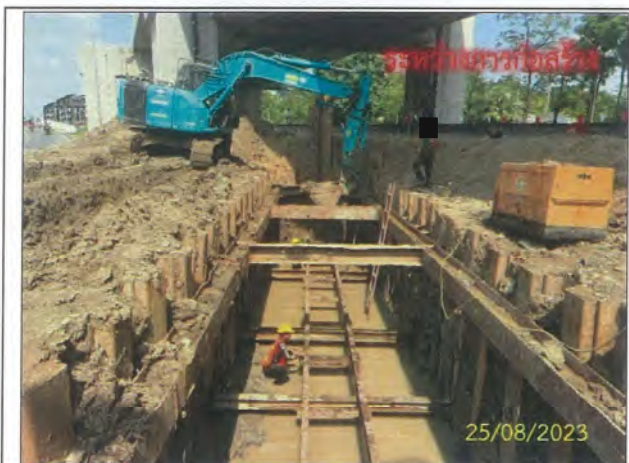
รูปที่ 2-4 การเปิดหน้าดินเป็นช่วงๆ ให้เพียงพอสำหรับการก่อสร้างและดำเนินการฝังกลบทันทีเมื่อวางท่อแล้วเสร็จ

ปัจจัยด้านสิ่งแวดล้อม	มาตรการป้องกันและแก้ไขผลกระทบสิ่งแวดล้อม	รายละเอียดการปฏิบัติตามมาตรการฯ	ปัญหา อุปสรรค และการแก้ไข	เอกสารอ้างอิง
1) แผนปฏิบัติการด้านคุณภาพอากาศ	(1) ไม่เปิดหน้าดินพร้อมกันตลอดแนวก่อสร้าง โดยเปิดพื้นที่เฉพาะที่จำกัดและเมื่อวางท่อแล้วเสร็จให้ฝังกลบโดยเร็ว	โครงการไม่เปิดหน้าดินพร้อมกันตลอดแนวก่อสร้าง โดยจะเปิดพื้นที่เฉพาะที่จำกัดและเมื่อวางท่อแล้วเสร็จจะทำการฝังกลบทันที	-	รูปที่ 2-4

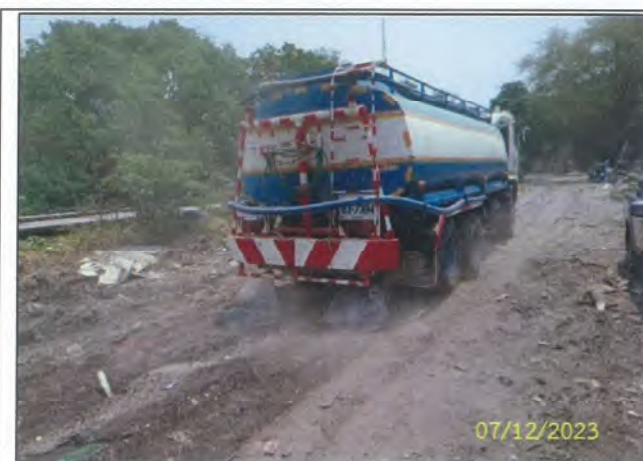
รูปที่ 2-5 ตัวอย่างการฉีดพรมน้ำบริเวณพื้นที่ก่อสร้าง

(2) ฉีดพรมน้ำบริเวณพื้นที่ ซึ่งมีกิจกรรมการวางท่อแบบขุดเปิดพื้นที่ และถนนทางเข้า-ออกพื้นที่ก่อสร้าง อย่างน้อยวันละ 2 ครั้ง ยกเว้นวันที่มีฝนตก โดยเฉพาะช่วงที่มีการวางท่อใกล้แหล่งชุมชน	โครงการได้กำหนดให้ผู้รับเหมาฉีดพรมน้ำบริเวณพื้นที่ ซึ่งมีกิจกรรมการวางท่อแบบขุดเปิดพื้นที่และถนนทางเข้า-ออกพื้นที่ก่อสร้าง อย่างน้อยวันละ 2 ครั้ง ยกเว้นช่วงฤดูฝนและวันที่มีฝนตก โดยเฉพาะช่วงที่มีการวางท่อใกล้แหล่งชุมชน	-	รูปที่ 2-5 ภาคผนวก 5-1

(5) ติดตั้งแผงพลาสติก/รั้ว/ผ้าใบ เพื่อลดการฟุ้งกระจายของฝุ่นละอองในบริเวณพื้นที่ก่อสร้างที่มีการวางท่อแบบขุดเปิด ทั้งนี้ ในกรณีที่ไม่สามารถติดตั้งแผงดังกล่าวได้ ให้ฉีดพรมน้ำหรือจัดให้มีสิ่งปกคลุมกองวัสดุที่ใช้อย่างมิดชิด เพื่อลดการฟุ้งกระจายของฝุ่นละออง	โครงการได้ติดตั้งแผงพลาสติก/รั้ว/ผ้าใบ เพื่อป้องกันการฟุ้งกระจายของฝุ่นละอองในบริเวณที่ทำการวางท่อแบบขุดเปิดในพื้นที่ก่อสร้างของโครงการ พร้อมทั้ง ในกรณีที่ไม่สามารถติดตั้งแผงดังกล่าวได้ โครงการได้จัดให้มีการฉีดพรมน้ำหรือจัดให้มีสิ่งปกคลุมกองวัสดุที่ใช้อย่างมิดชิด เพื่อลดการฟุ้งกระจายของฝุ่นละออง	-	รูปที่ 2-5 รูปที่ 2-8

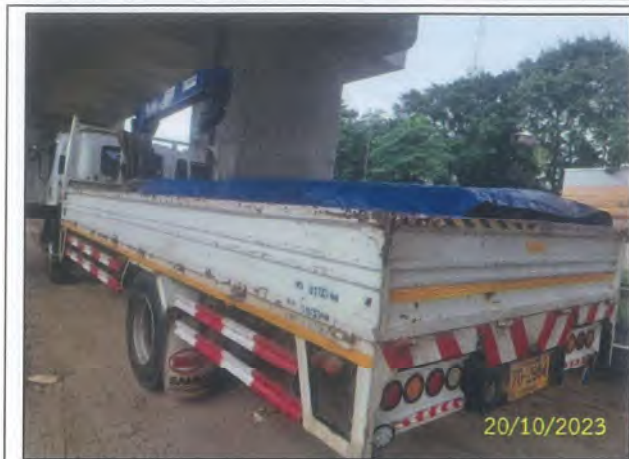
รูปที่ 2-6 การปิดคลุมวัสดุอุปกรณ์ก่อสร้างขณะขนส่ง

(3) ปิดคลุมรถบรรทุกขนส่งวัสดุก่อสร้าง เพื่อป้องกันการฟุ้งกระจายและการตกหล่นของวัสดุขณะขนส่ง	โครงการได้กำหนดให้ปิดคลุมรถบรรทุกขนส่งวัสดุและอุปกรณ์ก่อสร้างของโครงการ เพื่อป้องกันการฟุ้งกระจายและการตกหล่นของวัสดุขณะขนส่ง	-	รูปที่ 2-6

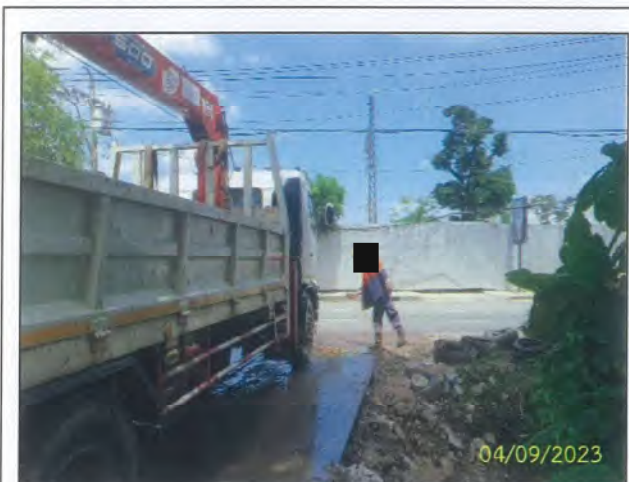
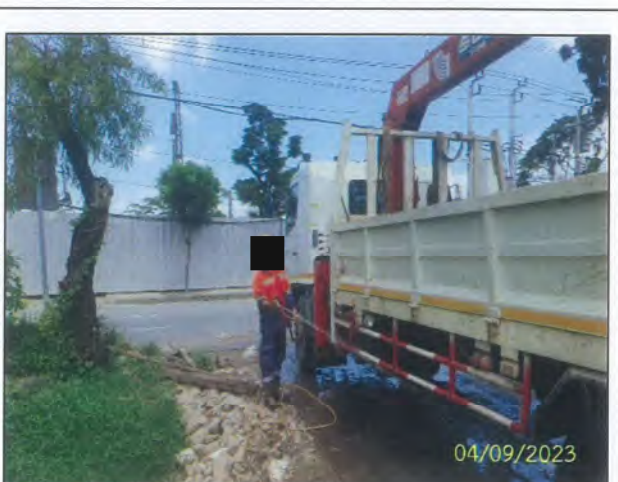
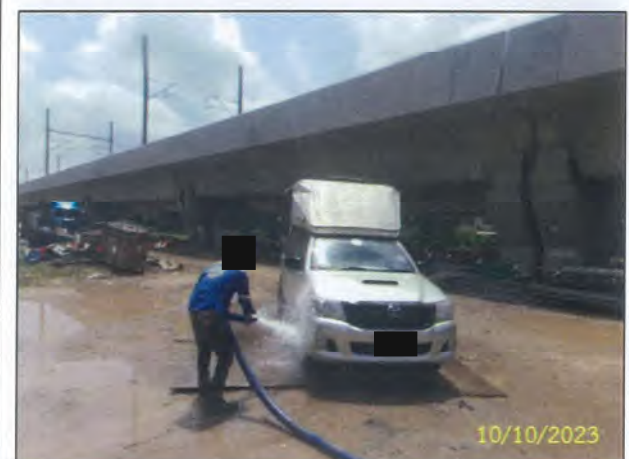
รูปที่ 2-7 พื้นที่ล้างล้อรถบริเวณทางเข้า-ออก

(4) จัดให้มีพื้นที่ฉีดล้างทำความสะอาดล้อรถภายในพื้นที่เก็บกองท่อ (Stock Yard) เพื่อล้างทำความสะอาดเศษดิน เศษโคลน หรือทรายที่ติดล้อรถก่อนนำรถออกจากพื้นที่โครงการ	โครงการได้จัดให้มีพื้นที่ฉีดล้างทำความสะอาดล้อรถภายในพื้นที่เก็บกองท่อ (Stock Yard) เพื่อล้างทำความสะอาดเศษดิน เศษโคลน หรือทรายที่ติดล้อรถก่อนนำรถออกจากพื้นที่โครงการ	-	รูปที่ 2-7

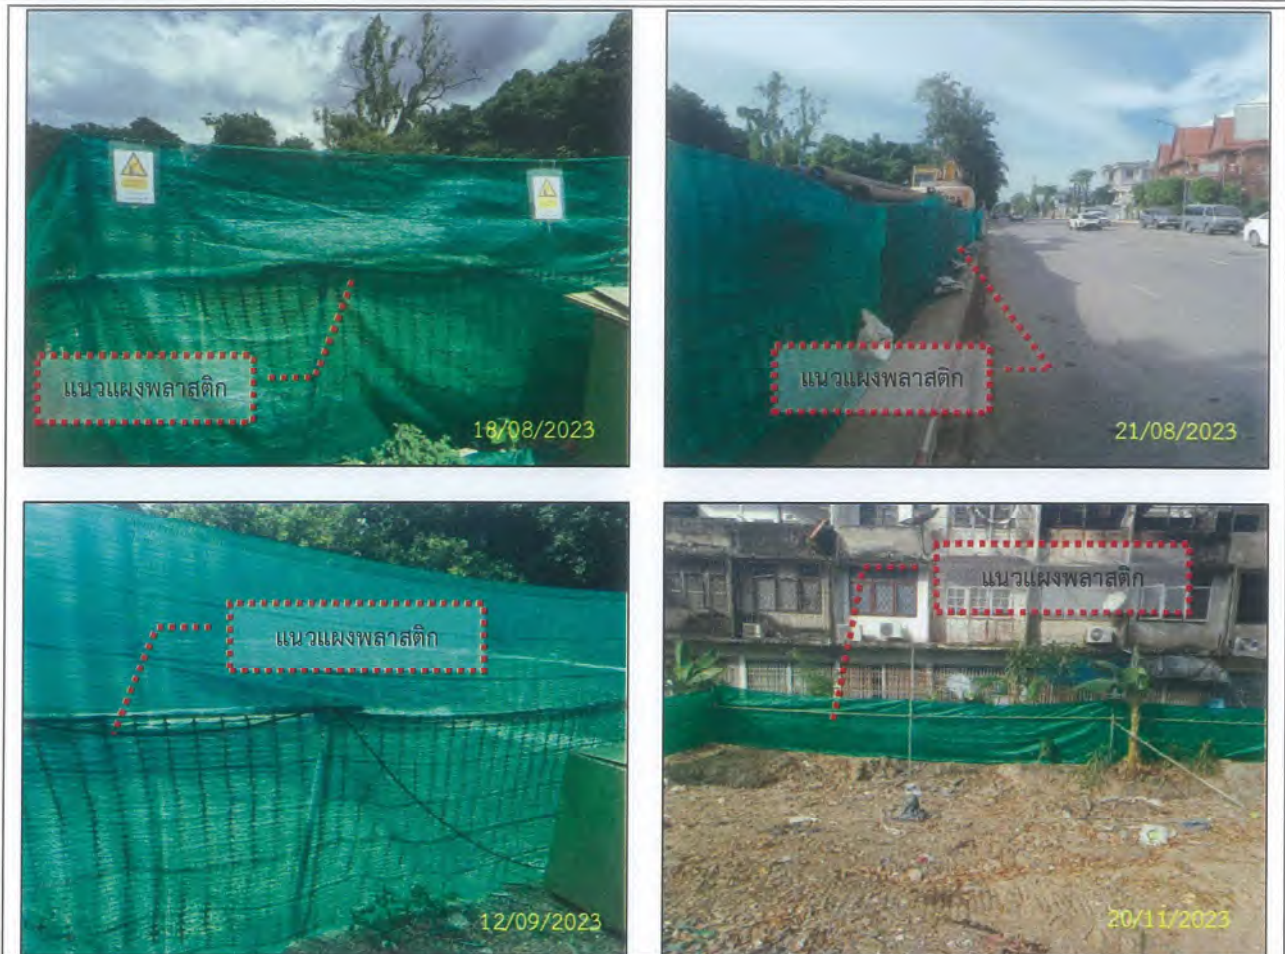
รูปที่ 2-8 การติดตั้งแผงพลาสติกป้องกันการฟุ้งกระจายของฝุ่นละออง

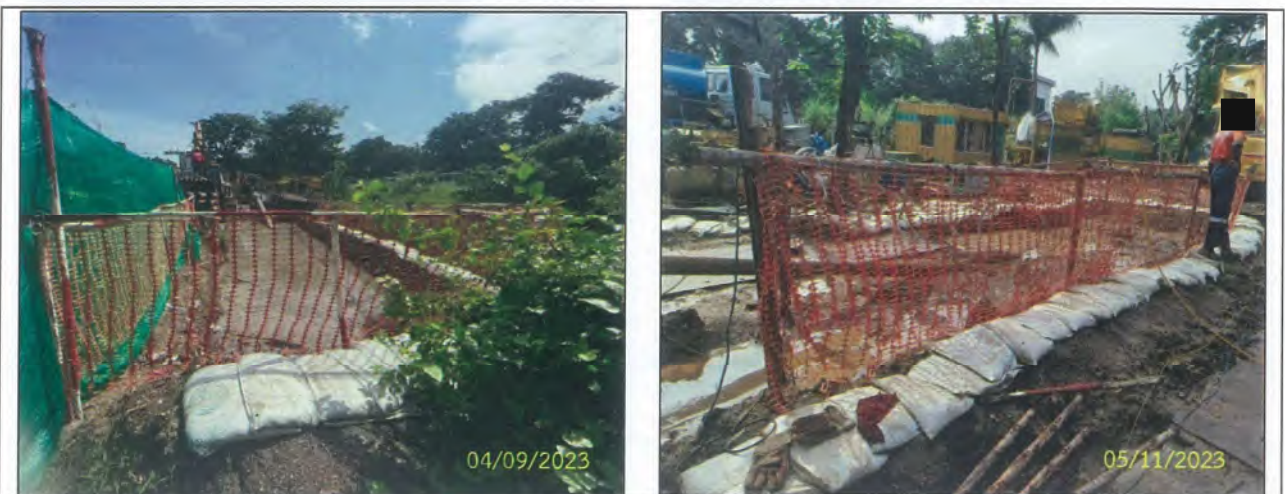
รูปที่ 2-9 ตำแหน่งของบ่อรับ-บ่อส่งอยู่ห่างบ้านเรือนประชาชนและพื้นที่อ่อนไหว

ปัจจัยด้านสิ่งแวดล้อม	มาตรการป้องกันและแก้ไขผลกระทบสิ่งแวดล้อม	รายละเอียดการปฏิบัติตามมาตรการฯ	ปัญหา อุปสรรค และการแก้ไข	เอกสารอ้างอิง
	(3) กรณีก่อสร้างโดยใช้วิธีการเจาะลอด/ตันทอด ให้กำหนดตำแหน่งบ่อรับ-บ่อส่ง โดยหลีกเลี่ยงบริเวณที่ตั้งของบ้านเรือนประชาชนและพื้นที่อ่อนไหว เช่น โรงเรียน ศาสนสถาน สถานที่ท่องเที่ยว เป็นต้น	กิจกรรมการก่อสร้างโดยใช้วิธีการเจาะลอด/ตันทอด โครงการได้กำหนดตำแหน่งของบ่อรับ-บ่อส่ง โดยหลีกเลี่ยงบริเวณที่เป็นที่ตั้งของบ้านเรือนประชาชน และพื้นที่อ่อนไหว เช่น โรงเรียน ศาสนสถาน สถานที่ท่องเที่ยว เป็นต้น	-	รูปที่ 2-9 ภาคผนวก 3-2

- กรณีก่อสร้างโดยใช้วิธีการเจาะลุด ให้กำหนดตำแหน่งบ่อรับ-บ่อส่ง หลีกเลียงบริเวณที่ตั้งของบ้านเรือนประชาชนและพื้นที่อ่อนไหว อีกทั้งให้มีระยะห่างจากแหล่งน้ำที่ทำการเจาะลุดอย่างน้อย 7.5 เมตร เพื่อป้องกันความเสี่ยงจากการยุบตัวหรือดินไหล	โครงการหลีกเลี่ยงการวางตำแหน่งของบ่อรับ-บ่อส่งของวิธีการเจาะลุดในบริเวณที่เป็นที่ตั้งของบ้านเรือนประชาชนและพื้นที่อ่อนไหว อีกทั้งกำหนดให้มีระยะห่างจากแหล่งน้ำที่ทำการเจาะลุดอย่างน้อย 7.5 เมตร เพื่อป้องกันความเสี่ยงจากการยุบตัวหรือดินไหล	-	รูปที่ 2-9

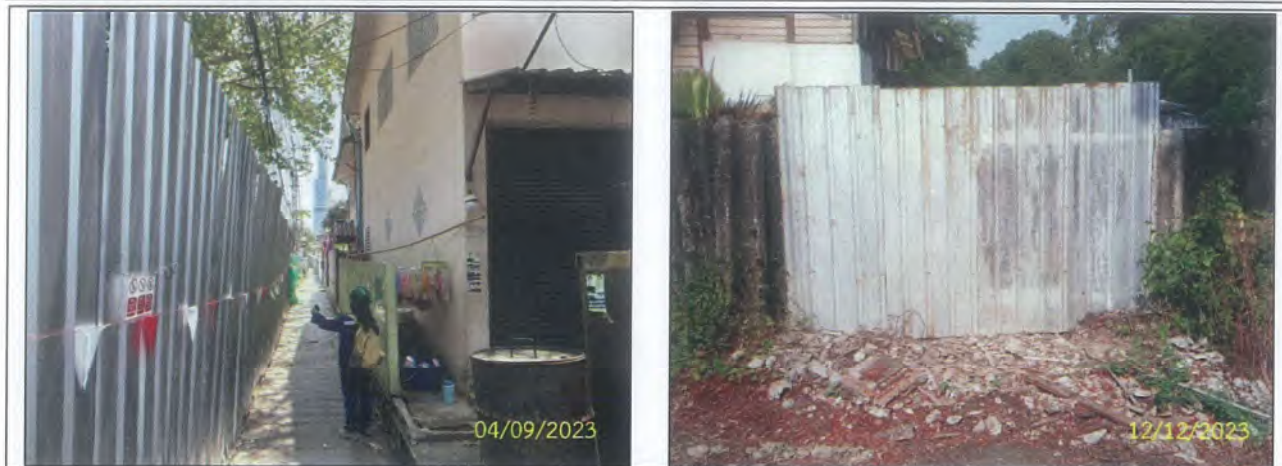
รูปที่ 2-10 การติดตั้งกำแพงกันเสียงชั่วคราวบริเวณพื้นที่บ่อส่ง

(4) ติดตั้งกำแพงกันเสียงชั่วคราวบริเวณพื้นที่บ่อส่ง จากกิจกรรมก่อสร้างวางท่อโดยวิธีการเจาะลอด (HDD) ที่ระยะห่างจากชุมชนหรือพื้นที่อ่อนไหวประมาณ 0-60 เมตร โดยใช้วัสดุประเภทแผ่นเหล็ก (Steel) หนา 1.27 มิลลิเมตร (หรือหนา 0.05 นิ้ว) หรือวัสดุอื่นๆ ที่มีคุณสมบัติเทียบเท่าซึ่งสามารถลดระดับเสียงที่ผ่านวัสดุต่างๆ (Transmission Loss) ได้ 25 เดซิเบล (เอ) โดยติดตั้งกำแพงสูง 3 เมตร จากระดับพื้นดิน มีความยาวครอบคลุมแหล่งกำเนิดเสียง	โครงการได้ติดตั้งกำแพงกันเสียงชั่วคราวบริเวณพื้นที่บ่อส่ง จากกิจกรรมก่อสร้างวางท่อโดยวิธีการเจาะลอด (HDD) ที่ระยะห่างจากชุมชนหรือพื้นที่อ่อนไหวประมาณ 0-60 เมตร ได้แก่ บริเวณชุมชนบุญร่มไทร โดยใช้วัสดุประเภทแผ่นเหล็ก (Steel) หนา 1.27 มิลลิเมตร (หรือหนา 0.05 นิ้ว) หรือวัสดุอื่นๆ ที่มีคุณสมบัติเทียบเท่าซึ่งสามารถลดระดับเสียงที่ผ่านวัสดุต่างๆ (Transmission Loss) ได้ 25 เดซิเบล (เอ) โดยติดตั้งกำแพงสูง 3 เมตร จากระดับพื้นดิน มีความยาวครอบคลุมแหล่งกำเนิดเสียง	-	รูปที่ 2-10

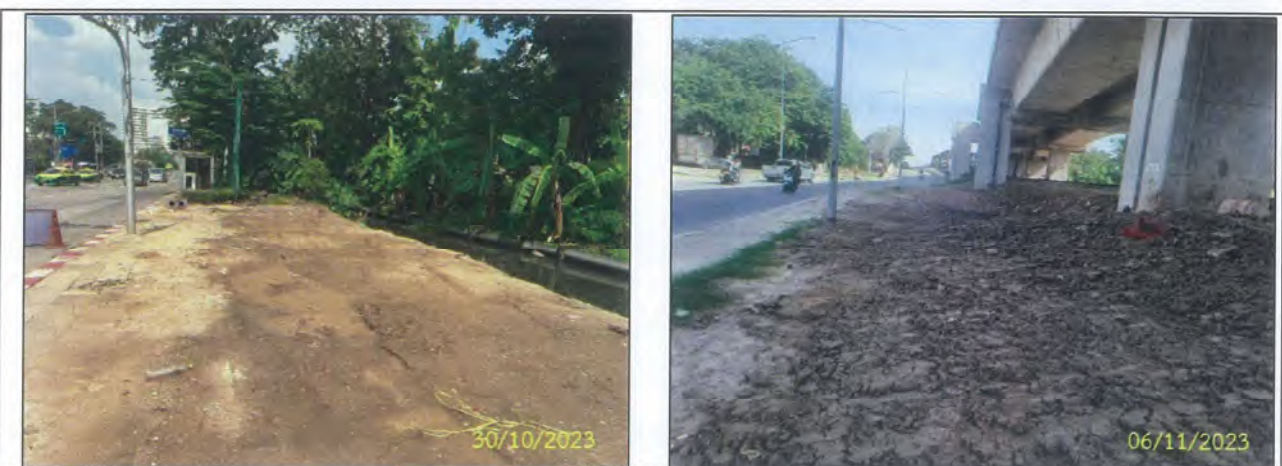
รูปที่ 2-12 การคืนสภาพพื้นที่หลังกิจกรรมการก่อสร้าง

3) แผนปฏิบัติการด้านทรัพยากรดินและการชะล้างพังทลายของดิน	(1) การป้องกันและแก้ไขผลกระทบสิ่งแวดล้อมทั่วไป			
	- หลังการฝังกลบท่อในแต่ละช่วงของการก่อสร้างแล้วเสร็จต้องปรับสภาพพื้นที่ให้อยู่ในสภาพเดิมหรือใกล้เคียงเดิมโดยเร็ว	โครงการได้ทำการปรับสภาพพื้นที่ให้อยู่ในสภาพเดิมหรือใกล้เคียงเดิมโดยเร็วหลังการฝังกลบท่อในแต่ละช่วงของการก่อสร้างแล้วเสร็จ	-	รูปที่ 2-12

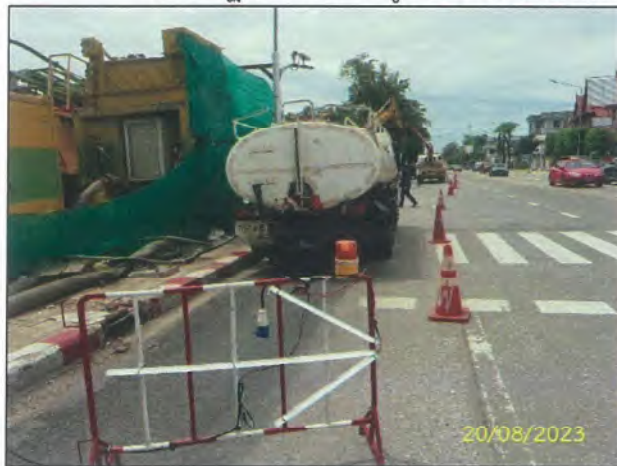
ค) การจัดเตรียมรถดูด Vacuum ที่มีลักษณะปิดมิดชิด สำหรับขนส่งโคลนโซเดียมเบนโทไนท์

รูปที่ 2-13 การจัดการโคลนโซเดียมเบนโทไนท์ของโครงการ

<ul style="list-style-type: none"> กรณีโคลนโซเดียมเบนโทไนท์รั่วไหลหรือทะลักขึ้นในบริเวณพื้นที่ใกล้เคียงจะต้องใช้รถดูด หรือเครื่องสูบบแบบเคลื่อนที่ได้เพื่อสูบลโคลนโซเดียมเบนโทไนท์ตามแนวที่มีการทะลักขึ้นมา และกรณีมีการทะลักในปริมาณมาก ให้หยุดการทำงานของเครื่องจักรชั่วคราว เพื่อจัดเก็บให้หมดก่อน โดยปรับปรุงวิธีการปฏิบัติงานเพื่อจำกัดหรือลดการทะลักของโคลนโซเดียมเบนโทไนท์แล้วจึงเริ่มการทำงานของเครื่องจักรต่อไป 	ในรอบการนำเสนอรายงานผลการปฏิบัติตามมาตรการฯ ฉบับนี้ ไม่พบการไหลล้น/รั่วไหลของโคลนโซเดียมเบนโทไนท์แต่อย่างใด อย่างไรก็ตาม กรณีโคลนโซเดียมเบนโทไนท์รั่วไหลหรือทะลักขึ้นในบริเวณพื้นที่ใกล้เคียงโครงการได้จัดเตรียมรถดูด หรือเครื่องสูบบแบบเคลื่อนที่ได้ เพื่อสูบลโคลนโซเดียมเบนโทไนท์ตามแนวที่มีการทะลักขึ้นมา และกรณีมีการทะลักในปริมาณมากให้หยุดการทำงานของเครื่องจักรชั่วคราว เพื่อจัดเก็บให้หมดก่อนโดยปรับปรุงวิธีการปฏิบัติงานเพื่อจำกัดหรือลดการทะลักของโคลนโซเดียมเบนโทไนท์แล้วจึงเริ่มการทำงานของเครื่องจักรต่อไป	-	รูปที่ 2-13 (ค) ภาคผนวก 2-9

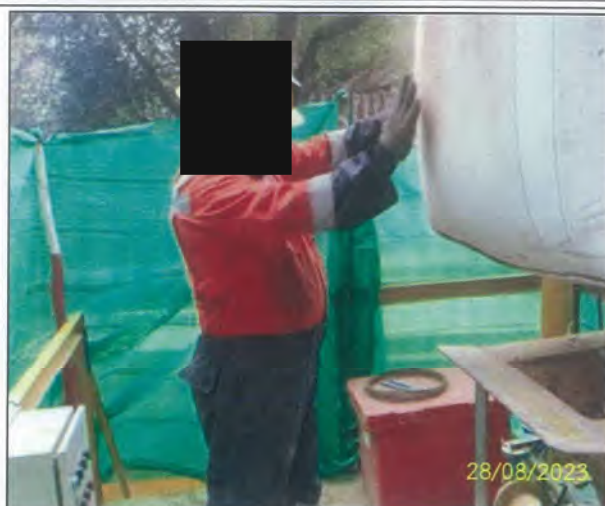
ง) เจ้าหน้าที่ผสมโซเดียมเบนโทไนท์เพื่อใช้ในการเจาะลอด

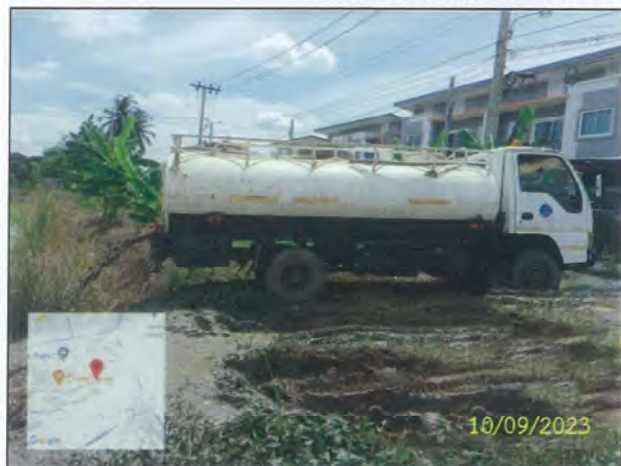
จ) การขนถ่ายโคลนเบนโทไนท์ที่เหลือจากการวางท่อมายังพื้นที่ฝังกลบที่ได้รับอนุญาต

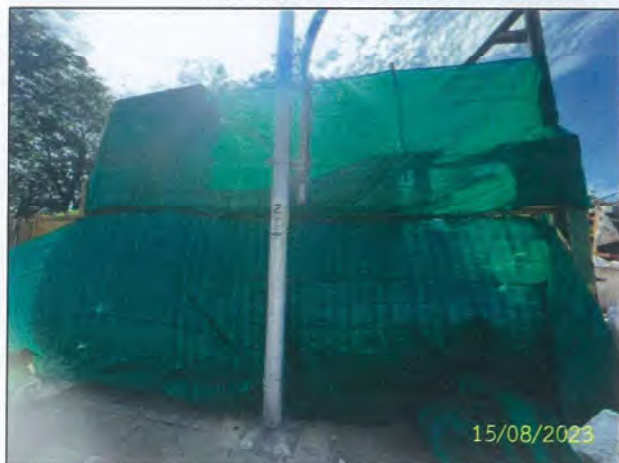
ฉ) ปิดปกคลุมบริเวณพื้นที่ผสมโซเดียมเบนโทไนท์ เพื่อป้องกันฝุ่นละออง
รูปที่ 2-13 (ต่อ) การจัดการโคลนโซเดียมเบนโทไนท์ของโครงการ

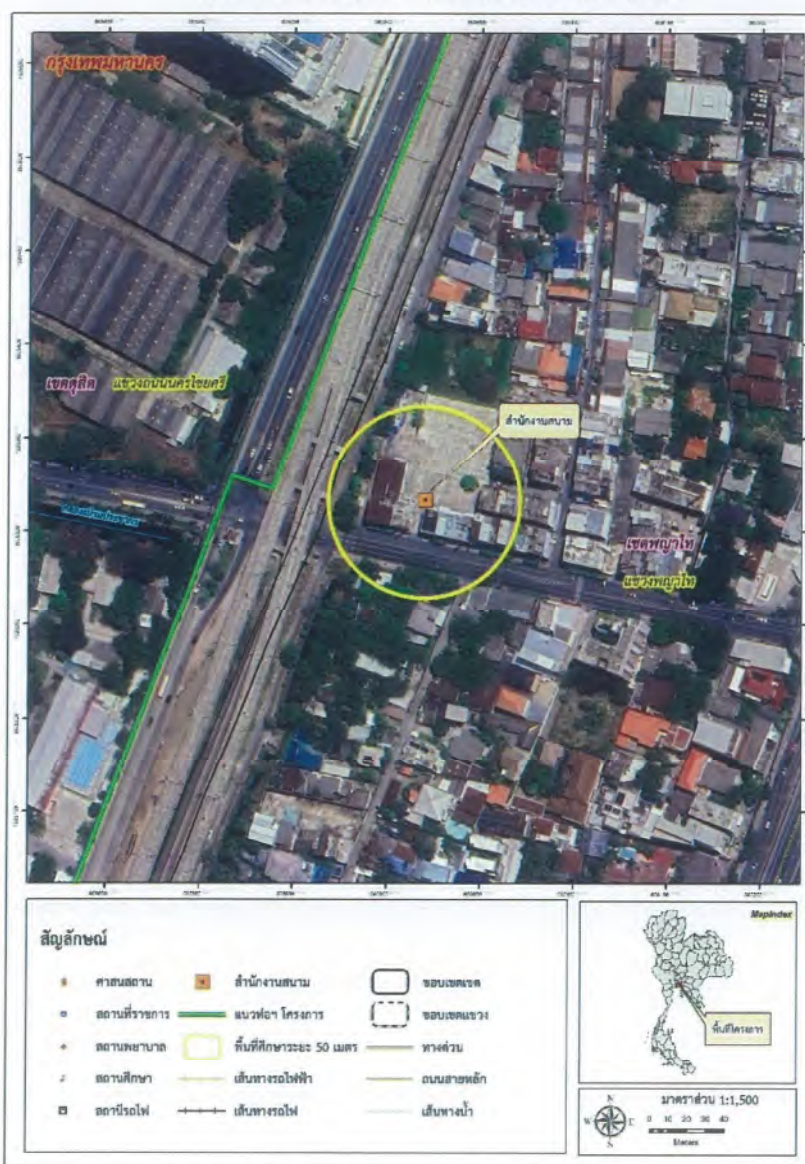
ข) ระยะห่างในรัศมี 50 เมตรจากที่ตั้งโครงการสำนักงานชั่วคราวของโครงการไม่มีแหล่งน้ำสาธารณะ

รูปที่ 2-14 สำนักงานชั่วคราวของโครงการ บริเวณถนนประดิษฐ์ แขวงสามเสนใน เขตพญาไท กรุงเทพมหานคร

- ที่ตั้งสำนักงานชั่วคราว/พื้นที่เก็บท่อ/วัสดุ/อุปกรณ์ของโครงการ ต้องตั้งห่างจากแหล่งน้ำไม่น้อยกว่า 50 เมตร เพื่อป้องกันการปนเปื้อนจากกิจกรรมภายในพื้นที่ดังกล่าวลงสู่แหล่งน้ำใกล้เคียง	โครงการได้จัดตั้งสำนักงานชั่วคราว/พื้นที่เก็บวัสดุ/อุปกรณ์ของโครงการ ให้ห่างจากแหล่งน้ำไม่น้อยกว่า 50 เมตร เพื่อป้องกันการปนเปื้อนจากกิจกรรมภายในพื้นที่ดังกล่าวลงสู่แหล่งน้ำใกล้เคียง	-	รูปที่ 2-14 (ข)

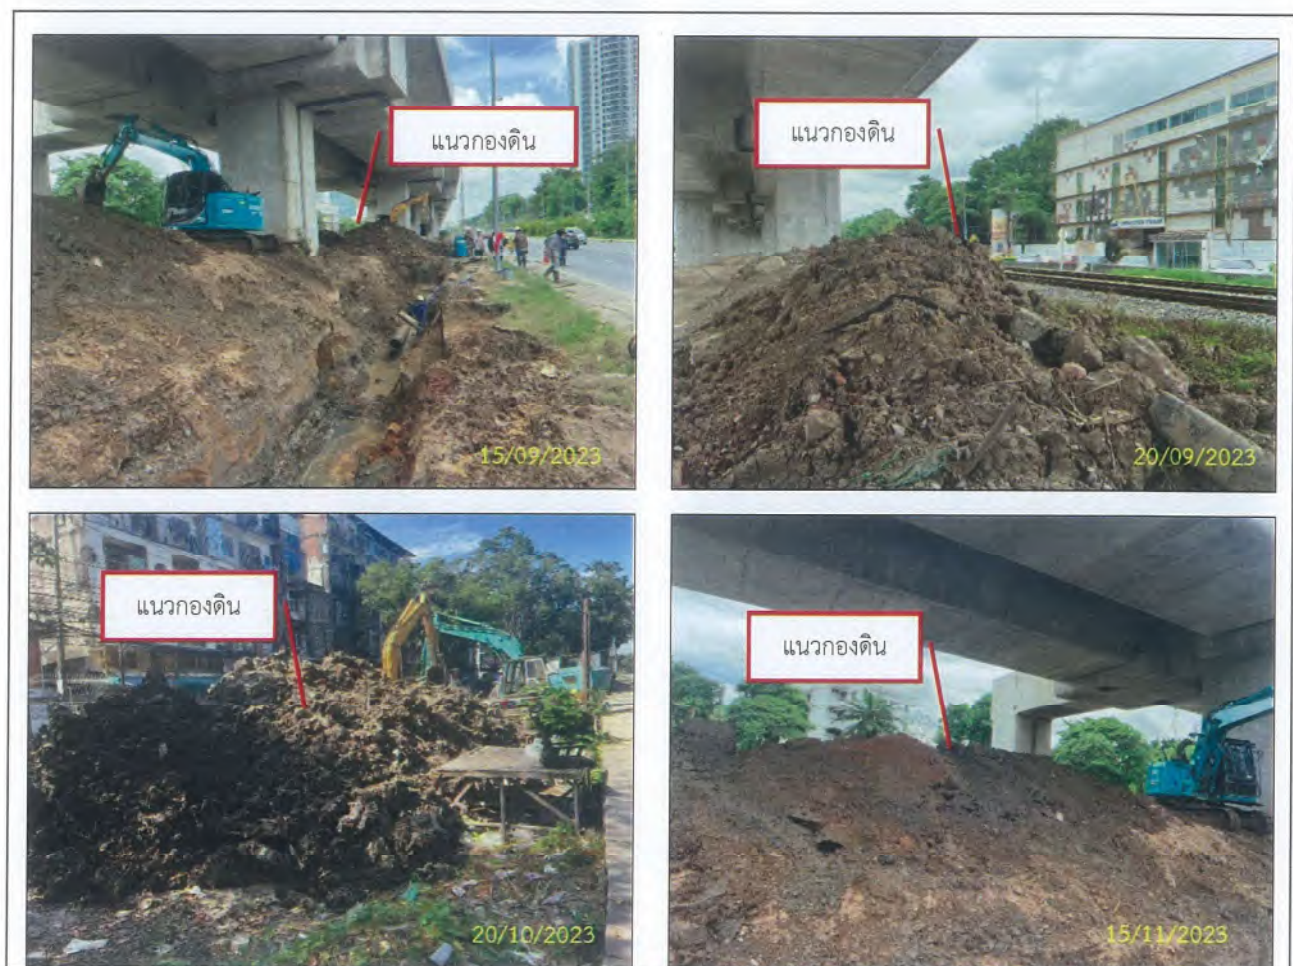
รูปที่ 2-18 จัดวางกองดินไม่กีดขวางทางระบายน้ำในพื้นที่ และอยู่ห่างจากแหล่งน้ำ อย่างน้อย 15 เมตร

(2) การป้องกันและแก้ไขผลกระทบกรณีการก่อสร้างโดยวิธีการขุดเปิด (Open Cut) - เก็บกักดินให้ห่างจากแหล่งน้ำมากที่สุด อย่างน้อย 15 เมตร ยกเว้นบริเวณที่มีพื้นที่เก็บกักดินอย่างจำกัดต้องติดตั้งรั้วตักตะกอน เพื่อป้องกันการชะล้างของตะกอนดินลงสู่แหล่งน้ำ	โครงการได้กำหนดให้ผู้รับเหมาจัดเก็บกักดินห่างจากแหล่งน้ำมากที่สุด อย่างน้อย 15 เมตร ทั้งนี้ในกรณีบริเวณที่มีพื้นที่เก็บกักดินอย่างจำกัดทางโครงการจะดำเนินการติดตั้งรั้วตักตะกอน เพื่อป้องกันการชะล้างของตะกอนดินลงสู่แหล่งน้ำ	-	รูปที่ 2-18

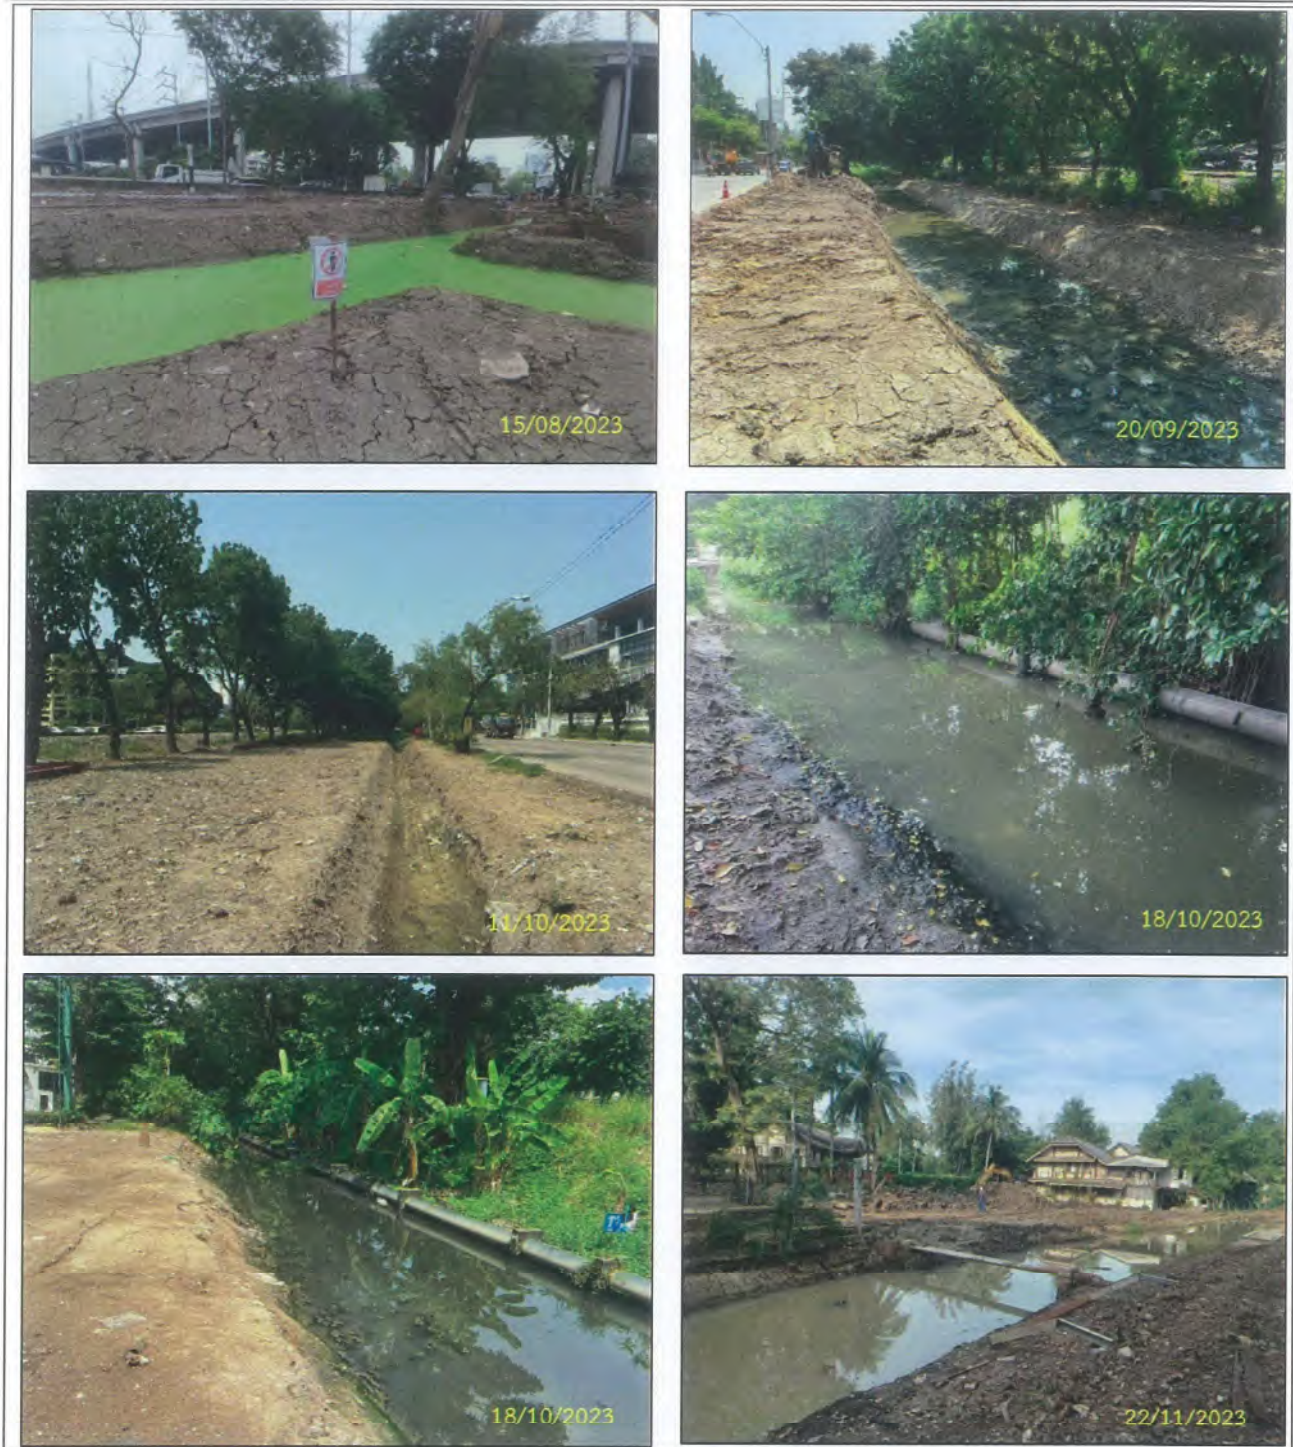
รูปที่ 2-23 การดูแลและปรับปรุงสภาพการระบายน้ำหลังเสร็จสิ้นการก่อสร้าง

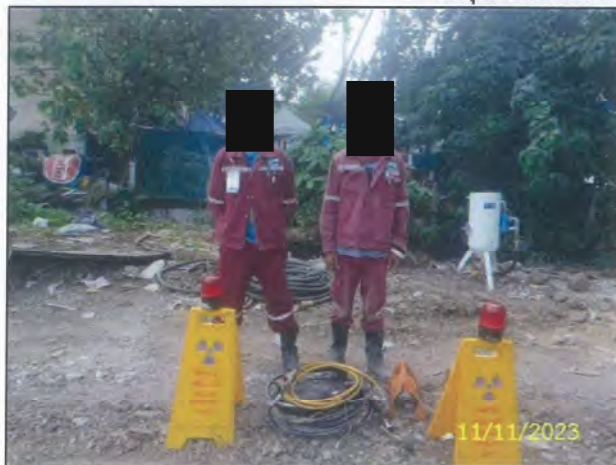
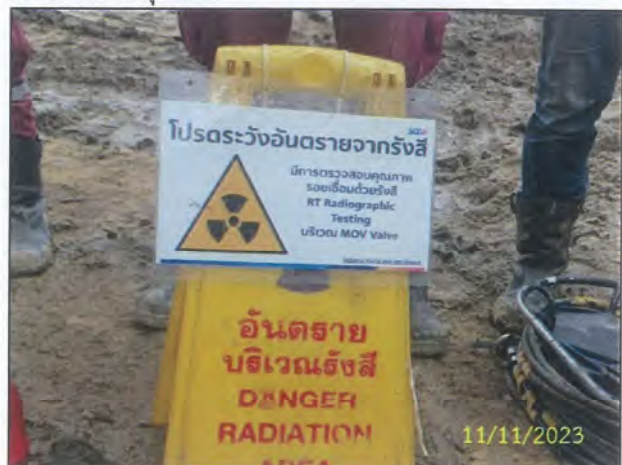
ง) ป้ายรังสีแสดงพื้นที่ปฏิบัติงานรังสี

รูปที่ 2-30 (ต่อ) การปฏิบัติตามมาตรการฯ ในกิจกรรมการตรวจสอบรอยเชื่อม

(4) พื้นที่ปฏิบัติงานตรวจสอบรอยเชื่อมด้วยการเอกซ์เรย์ต้องจัดให้มีป้ายรังสีแสดงไว้

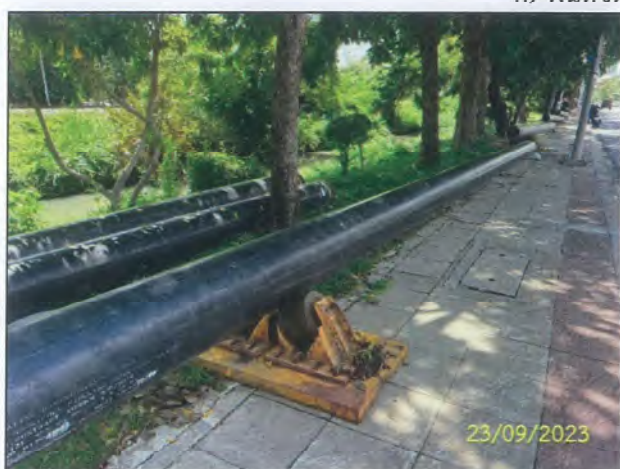
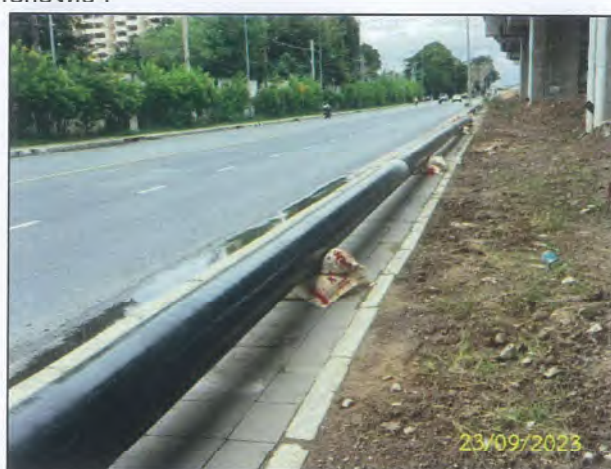
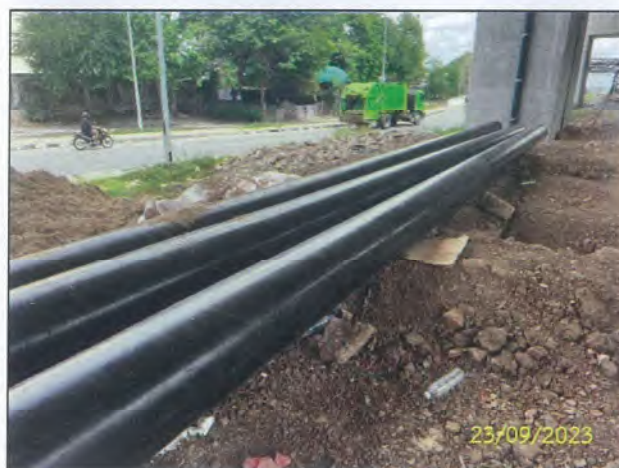
ข) การจัดวางท่อขนส่งน้ำมันบนวัสดุรองรับ

รูปที่ 2-32 การจัดสภาพพื้นที่จัดเก็บกองท่อฯ
