**รายงานผลการปฏิบัติตามเงื่อนไขของมาตรการป้องกันและแก้ไขผลกระทบสิ่งแวดล้อมและ**  
**มาตรการติดตามตรวจสอบคุณภาพสิ่งแวดล้อม**  
**โครงการ.....โรงพยาบาลกระบี่นครินทร์ อินเตอร์เนชั่นแนล.....**

รายงานผลการปฏิบัติตามเงื่อนไขของมาตรการป้องกันและแก้ไขผลกระทบสิ่งแวดล้อม และ มาตรการติดตามตรวจสอบคุณภาพสิ่งแวดล้อม โครงการโรงพยาบาลกระบี่นครินทร์ อินเตอร์เนชั่นแนล ของ บริษัท กระบี่นครินทร์ จำกัด ประจำปีเดือนมกราคม ถึงเดือนมิถุนายน พ.ศ.2566 ตามหนังสือแจ้ง ผลการพิจารณารายงานที่ ทส.1009.5/12238 ลงวันที่ 29 พฤศจิกายน 2555 โครงการได้นำเสนอรายงาน ฯ ครั้งสุดท้ายเมื่อวันที่ 26 เดือนกรกฎาคม พ.ศ. 2566

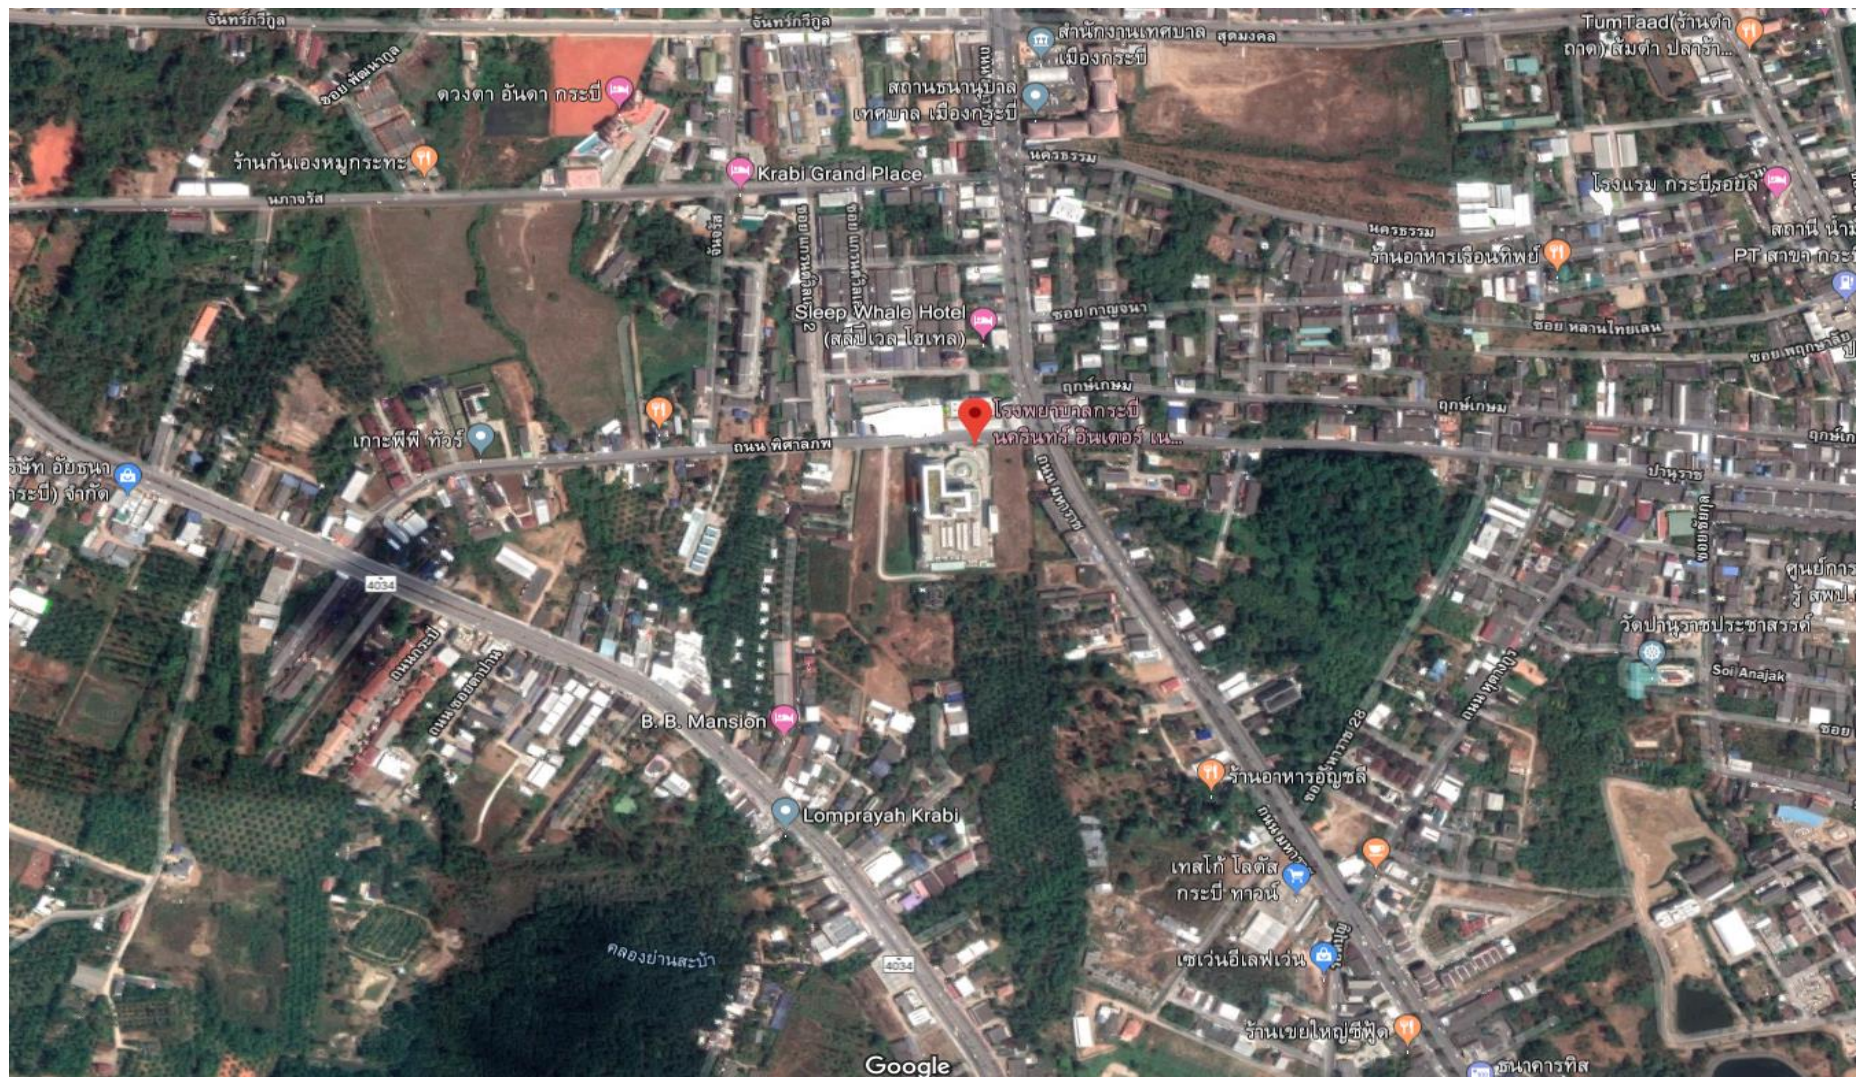
รูปที่ 1 แผนที่ผังโครงการ

1. อาคารผู้ป่วยขนาด 8 ชั้น
2. อาคารบริการขนาด 5 ชั้น
3. อาคาร 3 ขนาด 1 ชั้น
4. อาคาร 4 ขนาด 1 ชั้น
5. อาคาร 5 ขนาด 1 ชั้น
6. อาคาร 6 ขนาด 1 ชั้น

7.ลานจอดรถที่ 1 (หน้าโรงพยาบาล) – จุบรวมพลที่ 1

8.ลานจอดรถที่ 2 (หลังโรงพยาบาล)

9.ระบบบำบัดน้ำเสียRBC

10.ระบบบำบัดน้ำเสีย AS

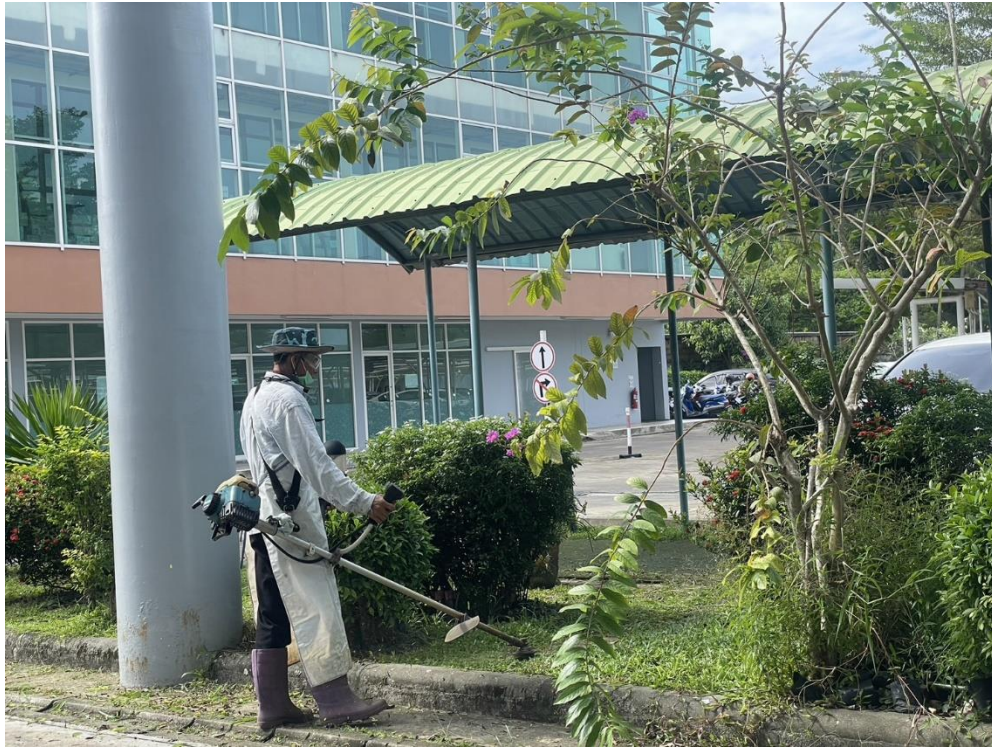
รูปที่ 3 การดูแลพื้นที่สีเขียว

| มาตรการป้องกันและแก้ไขผลกระทบสิ่งแวดล้อมและ<br>มาตรการติดตามตรวจสอบผลกระทบสิ่งแวดล้อม | ผลการปฏิบัติตามมาตรการ | ปัญหา อุปสรรค ที่ไม่สามารถปฏิบัติตาม<br>มาตรการ และแนวทางแก้ไข | อ้างอิง |
|---|---|---|---|
| <b>1.2 คุณภาพอากาศ</b><br>- ดูแลพื้นที่สีเขียวของโครงการ โดยเฉพาะไม้ยืนต้นให้อยู่ในสภาพสวยงามร่มรื่น และให้ต้นไม้ช่วยดูดซับมลพิษอากาศจากรถยนต์ที่เข้า-ออกโครงการ | -โรงพยาบาลมีคนสวนรับผิดชอบดูแลบำรุงรักษาต้นไม้ พื้นที่สีเขียว | -ไม่มี | |

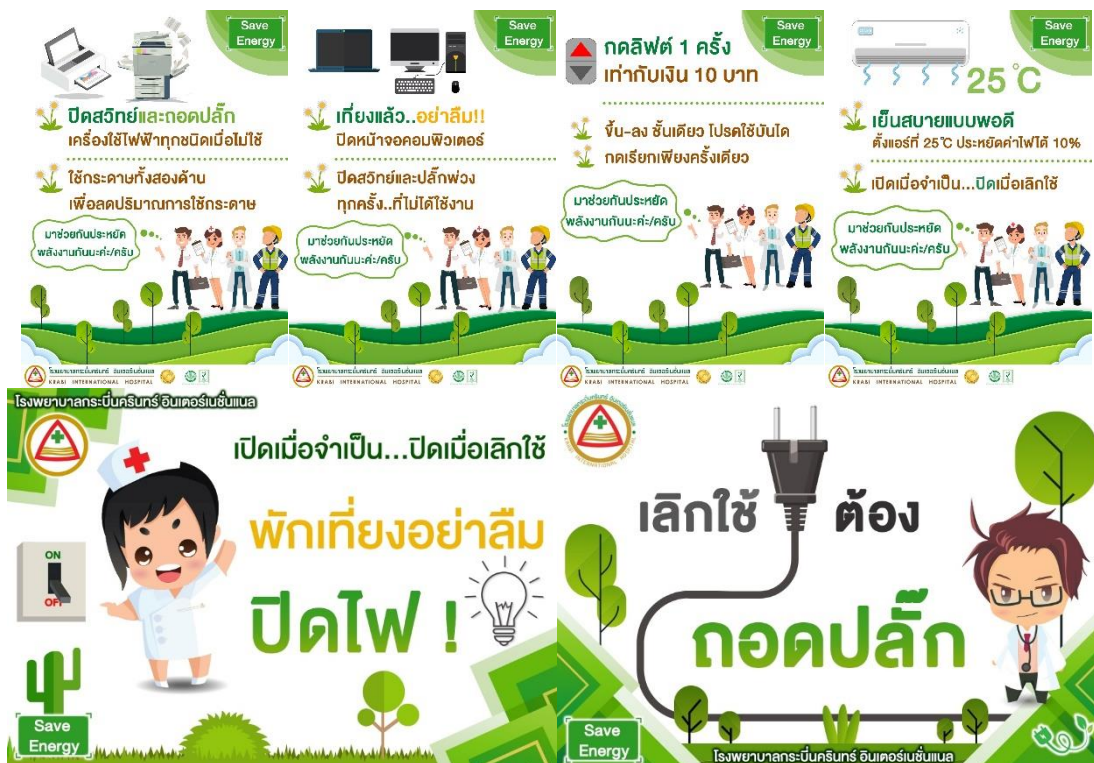
รูปที่ 4 ป้ายรณรงค์การประหยัดพลังงาน

2. มีการรณรงค์ด้านการอนุรักษ์พลังงานอย่างต่อเนื่องภายในองค์กร

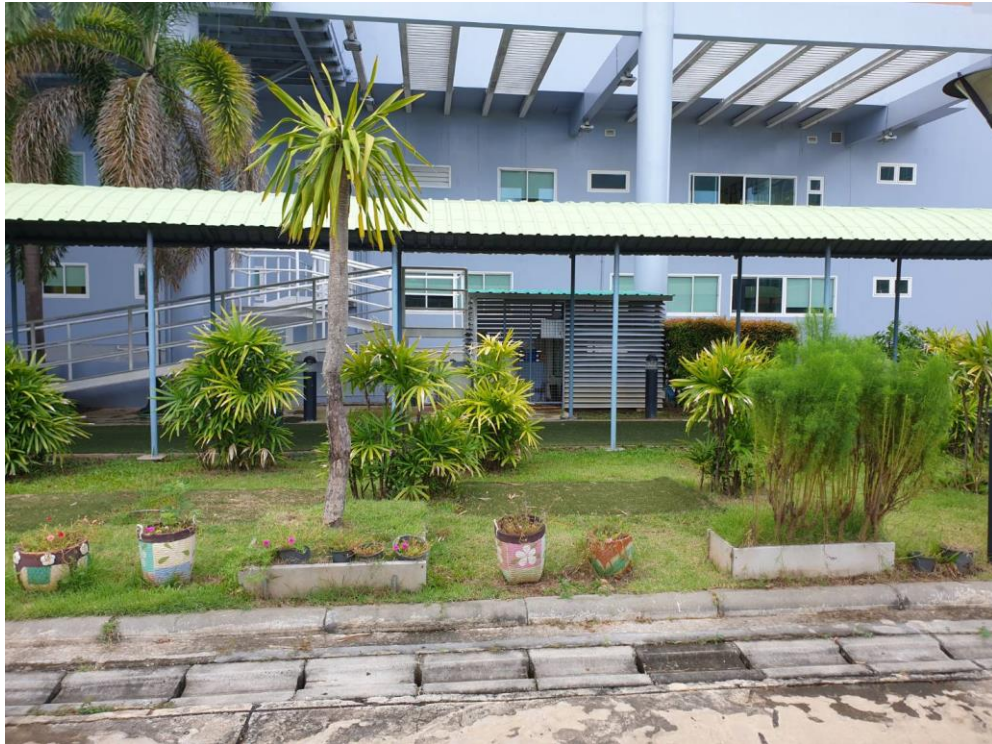
รูปที่ 5 ระบบบำบัดน้ำเสียแบบแผ่นหมุนชีวภาพ

| มาตรการป้องกันและแก้ไขผลกระทบสิ่งแวดล้อมและ<br>มาตรการติดตามตรวจสอบผลกระทบสิ่งแวดล้อม | ผลการปฏิบัติตามมาตรการ | ปัญหา อุปสรรค ที่ไม่สามารถ<br>ปฏิบัติตามมาตรการ และแนวทาง<br>แก้ไข | อ้างอิง |
|---|---|---|---|
| <b>1.4 น้ำใต้ดิน</b><br>-รวบรวมน้ำเสียของโครงการ และควบคุมคุณภาพน้ำทิ้ง ก่อนระบายออกสู่ท่อระบายน้ำในถนนพิศาลภพ (ด้านหน้า) | -โรงพยาบาลมีระบบบำบัดน้ำเสียในการบำบัดน้ำทิ้งก่อนระบายออกสู่สาธารณะ ทั้งหมด 2 ระบบ ได้แก่ ระบบแผ่นหมุนชีวภาพ(RBC) ขนาด 100 ลบ.ม. และระบบเติมอากาศ (AS) ขนาด 36 ลบ.ม. (รูปที่5 – รูปที่6) ตามลำดับ | -ไม่มี | |

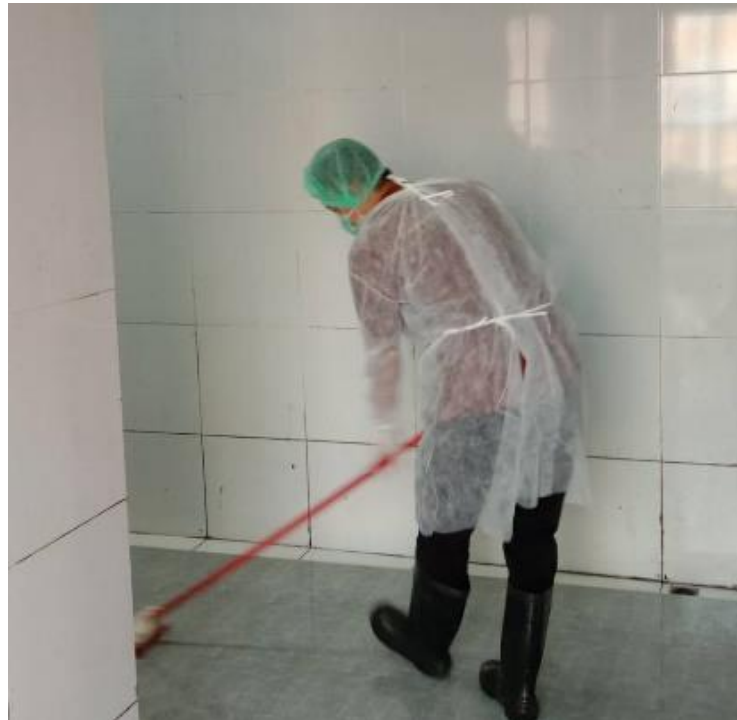
รูปที่ 9 การทำความสะอาดห้องพักรวมมูลฝอย

| มาตรการป้องกันและแก้ไขผลกระทบสิ่งแวดล้อมและ<br>มาตรการติดตามตรวจสอบผลกระทบสิ่งแวดล้อม | ผลการปฏิบัติตามมาตรการ | ปัญหา อุปสรรค ที่ไม่สามารถปฏิบัติ<br>ตามมาตรการ และแนวทางแก้ไข | อ้างอิง |
|---|---|---|---|
| <b>3.4 การจัดการขยะมูลฝอย</b><br>-มีห้องพักรวมมูลฝอย และมีการตรวจสอบการจัดการ<br>ขยะมูลฝอยอย่างน้อย 1 ครั้ง/เดือน | -มีห้องพักรวมมูลฝอยทั่วไป/รีไซเคิล และมูล<br>ฝอยติดเชื่ออย่างเป็นสัดส่วน และโรงพยาบาล<br>มีการจัดเจ้าหน้าที่แม่บ้าน/คนสวน ให้ดูแล ทำ<br>ความสะอาดล้างห้องพักรวมมูลฝอยเป็น<br>ประจำวัน (รูปที่9) | -ไม่มี | |

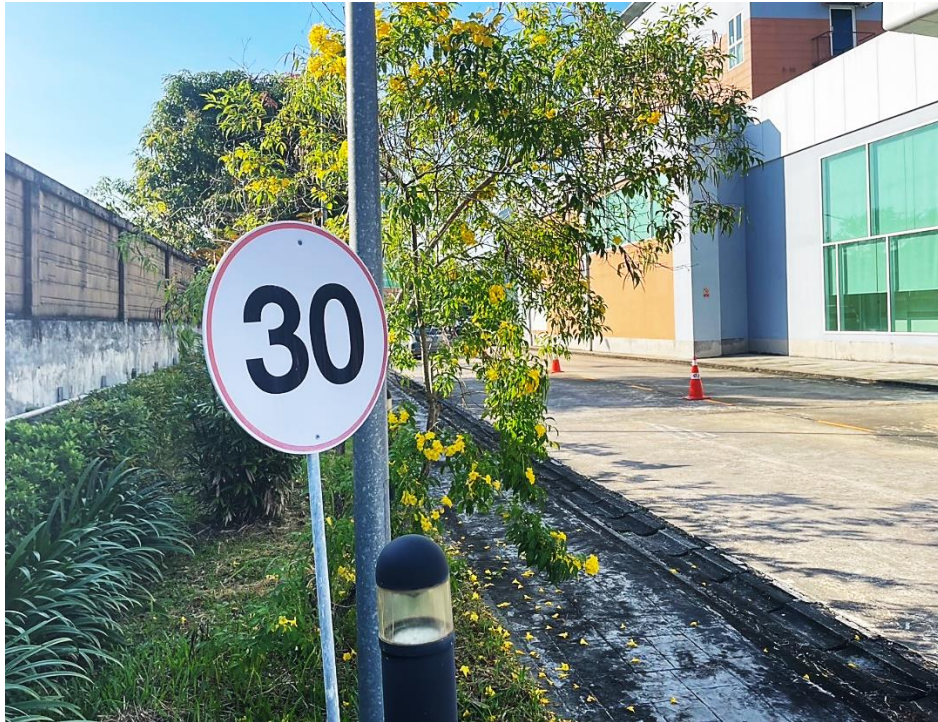
รูปที่ 11 ป้ายกำหนดความเร็ว 30 กิโลเมตร/ชั่วโมง

| มาตรการป้องกันและแก้ไขผลกระทบสิ่งแวดล้อมและมาตรการติดตามตรวจสอบผลกระทบสิ่งแวดล้อม | ผลการปฏิบัติตามมาตรการ | ปัญหา อุปสรรค ที่ไม่สามารถปฏิบัติตามมาตรการ และแนวทางแก้ไข | อ้างอิง |
|---|---|---|---|
| -จัดให้มีจุดชะลอความเร็วของรถยนต์ภายในโครงการ | -โรงพยาบาลมีป้ายกำหนดความเร็วไม่เกิน 30 กิโลเมตรต่อชั่วโมง (รูปที่ 11)<br>-โรงพยาบาลมีป้ายชะลอความเร็วภายในพื้นที่โครงการ | -ไม่มี | |

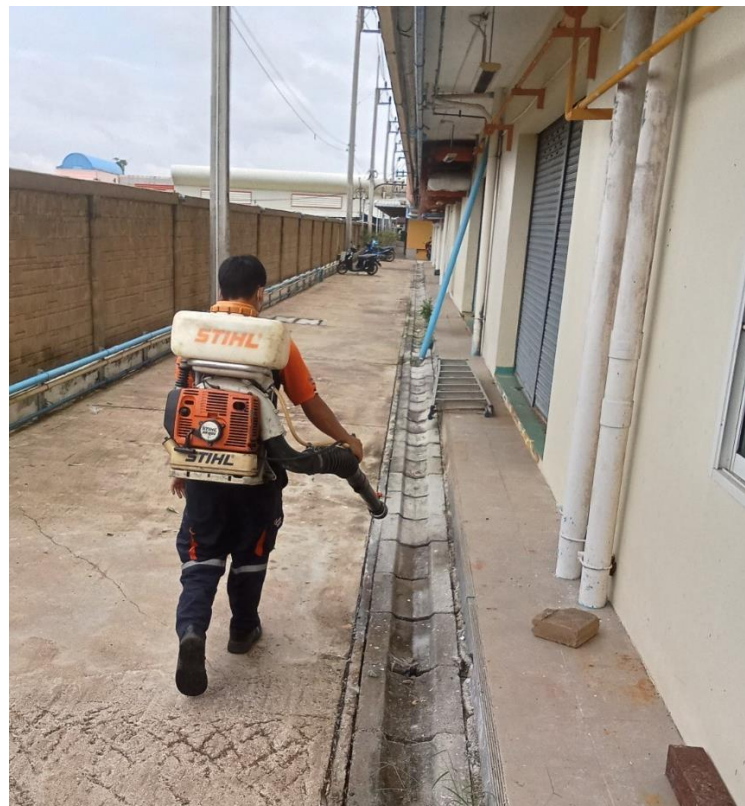
รูปที่ 12 การพ่นละอองสารเคมีกำจัดยุง

| มาตรการป้องกันและแก้ไขผลกระทบสิ่งแวดล้อมและ<br>มาตรการติดตามตรวจสอบผลกระทบสิ่งแวดล้อม | ผลการปฏิบัติตามมาตรการ | ปัญหา อุปสรรค ที่ไม่สามารถ<br>ปฏิบัติตามมาตรการ และ<br>แนวทางแก้ไข | อ้างอิง |
|---|---|---|---|
| -จัดเจ้าหน้าที่กำจัดแหล่งลูกน้ำยุงลายบริเวณโครงการ<br>เป็นประจำอย่างน้อย 1 ครั้งต่อสัปดาห์ | -โรงพยาบาลมีเจ้าหน้าที่สุขาภิบาลและสิ่งแวดล้อมเป็น<br>ผู้รับผิดชอบดูแลการจัดลูกน้ำยุงลาย โดยมีเจ้าหน้าที่<br>แม่บ้านเป็นผู้ดำเนินการกำจัดแหล่งลูกน้ำยุงลาย เป็น<br>ประจำตามพื้นที่รับผิดชอบของแต่ละคน และมีรอบ<br>การพ่นละอองน้ำยาเพื่อกำจัดยุงเป็นประจำทุกเดือน<br>จากบริษัทภายนอก (รูปที่ 12) | -ไม่มี | |

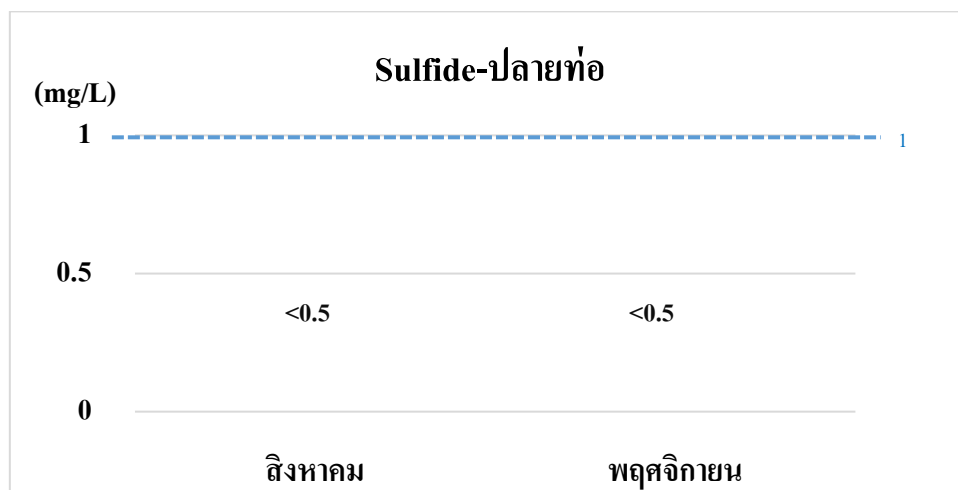
รูปที่ 40 กราฟแสดงปริมาณซัลไฟด์ (Sulfine) ในน้ำเสียปลายท่อ

>> ค่าซัลไฟด์ (Sulfine) ในน้ำเสียปลายท่อของโรงพยาบาลอยู่ในเกณฑ์ที่กฎหมายกำหนด

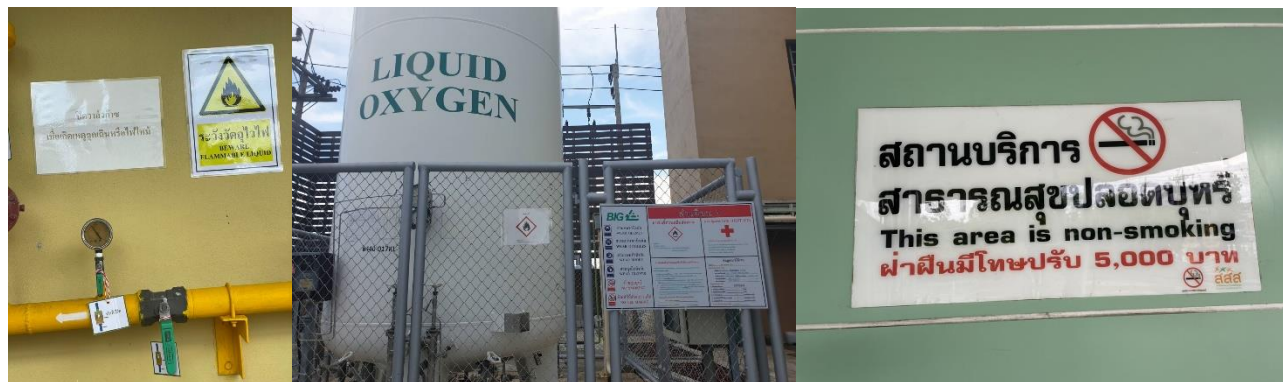
รูปที่ 49 สิ่งแวดล้อมเพื่อความปลอดภัย

- สิ่งแวดล้อมเพื่อการเยียวยา เน้นการจัดการสภาพแวดล้อมในโรงพยาบาลให้เอื้อต่อการเยียวยา รักษาผู้ป่วย รู้สึกผ่อนคลายเมื่อเข้ามาใช้บริการ โดยสามารถสัมผัสได้จากประติมากรรมทั้ง 5 , สัมผัสได้ด้วยความรู้สึทางใจ-ธรรมารมณ์(รูปที่ 45) และสัมพันธ์ภาพระหว่างบุคคล เช่น การยิ้มไว้ ทักทายอย่างสุภาพ, การจัดวางต้นไม้, การใช้แสงสี (รูปที่ 46), งานศิลปะ(รูปที่ 47) รวมไปถึงวัสดุพื้นผิวอาคาร เป็นต้น
- สิ่งแวดล้อมเพื่อการเรียนรู้ เน้นการจัดการสภาพแวดล้อมของโรงพยาบาลให้เกิดการเรียนรู้โดยผ่านบอร์ดประชาสัมพันธ์ และบอร์ดความรู้ต่างๆ ของโรงพยาบาล เช่น อาหารเพื่อสุขภาพ สมุนไพร แนวทางการป้องกันเชื้อโรค เป็นต้น (รูปที่ 48)
- สิ่งแวดล้อมเพื่อความปลอดภัย เน้นการจัดการสภาพแวดล้อมของโรงพยาบาลให้เกิดความปลอดภัยกับทั้งพนักงานและผู้ใช้บริการ เช่น การติดตั้งเครื่องล้างมืออัตโนมัติ ระบบป้องกันอัคคีภัย เป็นต้น (รูปที่ 49)
