บทที่ 3

การปฏิบัติตามมาตรการติดตามตรวจสอบผลกระทบสิ่งแวดล้อม

การติดตามตรวจสอบผลกระทบสิ่งแวดล้อมโครงการนิคมอุตสาหกรรมยามาโตะ อินดัสทรีส์ (ครั้งที่ 2) ของบริษัท อเมริกัน บิวเดอร์ จำกัด (ระยะดำเนินการ) ระหว่างเดือนกรกฎาคม-ธันวาคม 2566 ประกอบด้วยการตรวจวัดคุณภาพน้ำผิวดิน คุณภาพน้ำใต้ดิน ระดับเสียงโดยทั่วไป เสียงรบกวน ทรัพยากรชีวภาพ และคุณภาพน้ำทิ้ง ซึ่งดำเนินการตรวจวัดโดย บริษัท เทคนิคสิ่งแวดล้อมไทย จำกัด

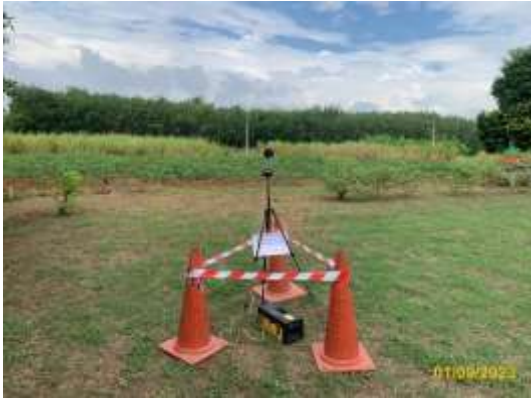
<p>ศาลเจ้าแม่กวนอิม (N3)</p>	
<p>รูปที่ 3.4-6 การตรวจวัดระดับเสียงโดยทั่วไป</p>

<p>วัดหนองใหญ่ศิริธรรม (N1)</p>	<p>ที่พักรออาศัยด้านทิศตะวันออกของโครงการ (N2)</p>

7. ระดับเสียง - ตรวจวัด จำนวน 3 สถานี ได้แก่ <ul style="list-style-type: none"> • วัดหนองใหญ่ศิริธรรม (N1) • ที่พักอาศัยด้านทิศตะวันออกของโครงการ (N2) • ศาลเจ้าแม่กวนอิม (N3) 	- ระดับเสียงเฉลี่ย Leq 24 ชม., ระดับเสียงเฉลี่ย Leq 1 ชม., Leq 5 นาที, ระดับเสียงพื้นฐาน L ₉₀ 24 ชม., L ₉₀ 1 ชม., L ₉₀ 5 นาที L _{max} เพื่อทำการ ประเมินเสียงรบกวน	- ตรวจวัดปีละ 2 ครั้ง ะ ละ 7 วันต่อเนื่อง	- โครงการดำเนินการตรวจวัดระดับเสียง ตามมาตรการกำหนด ดำเนินการตรวจวัดระหว่างวันที่ 1-8 กันยายน 2566 ผลการตรวจวัด พบว่า ระดับเสียงมีค่าอยู่ในเกณฑ์มาตรฐาน ตามประกาศคณะกรรมการสิ่งแวดล้อมแห่งชาติ ฉบับที่ 15 (พ.ศ. 2540) เรื่องกำหนดมาตรฐานระดับเสียงโดยทั่วไป และ ประกาศกระทรวงอุตสาหกรรม เรื่องกำหนดค่าระดับเสียง การรบกวน และระดับเสียงที่เกิดจากการประกอบกิจการโรงงาน (พ.ศ. 2548) สำหรับค่า L ₉₀ และ L _{dn} ไม่สามารถเทียบกับ เกณฑ์มาตรฐานได้ เนื่องจากไม่มีเกณฑ์มาตรฐานกำหนด และเมื่อนำมาคำนวณค่าระดับการรบกวน พบว่า ส่วนใหญ่มีค่า อยู่ในเกณฑ์มาตรฐานกำหนดตามประกาศคณะกรรมการ สิ่งแวดล้อมแห่งชาติ ฉบับที่ 29 (พ.ศ. 2550) เรื่องค่าระดับเสียง รบกวน และประกาศกระทรวงอุตสาหกรรม เรื่องกำหนด ค่าระดับเสียงการรบกวน และระดับเสียงที่เกิดจากการประกอบ กิจการโรงงาน พ.ศ. 2548 ผลการตรวจวัดสามารถสรุปได้ดังนี้ - บริเวณวัดหนองใหญ่ศิริธรรม มีค่าอยู่ระหว่าง -22.0 ถึง 25.2 เดซิเบล (เอ) บริเวณที่พักอาศัยด้านทิศตะวันออกของโครงการ มีค่าอยู่ระหว่าง -11.9 ถึง 23.2 เดซิเบล (เอ) และบริเวณ ศาลเจ้าแม่กวนอิม มีค่าอยู่ระหว่าง -21.1 ถึง 20.6 เดซิเบล (เอ)	-	- ภาคผนวก ค

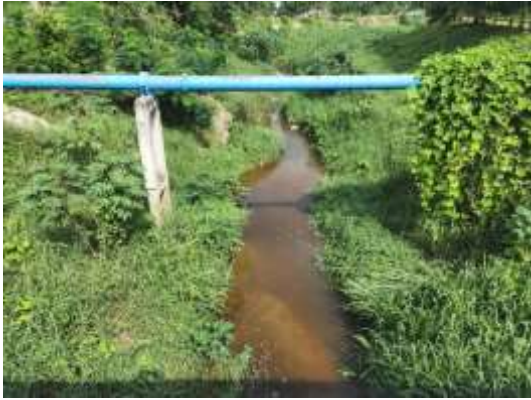
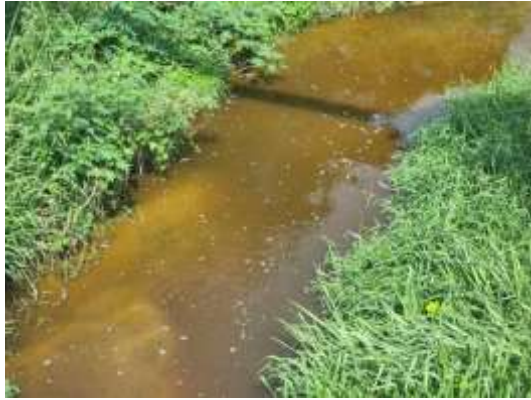
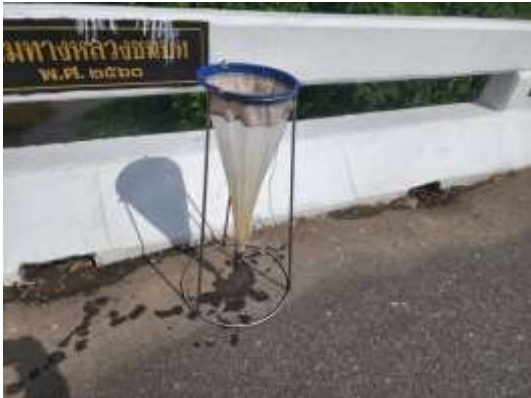
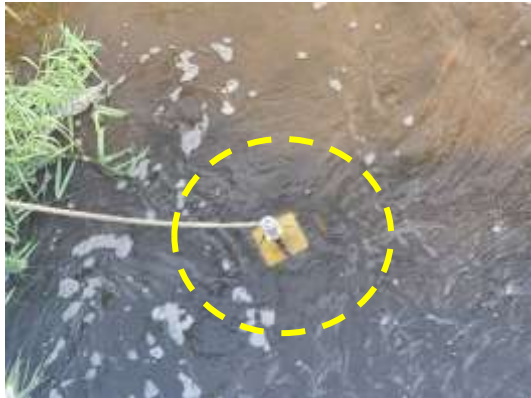
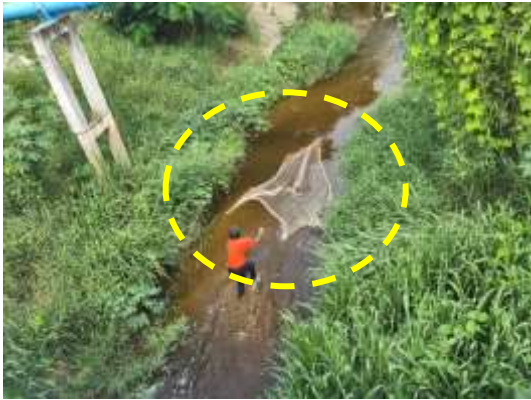
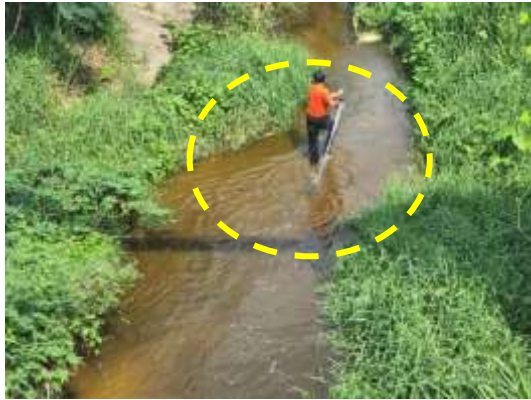
สภาพทั่วไป

การเก็บตัวอย่างแพลงก์ตอน	การเก็บตัวอย่างสัตว์หน้าดิน

การเก็บตัวอย่างสัตว์น้ำโดยใช้แห	การเก็บตัวอย่างสัตว์น้ำโดยใช้วนทับตลิง
คลองใหญ่ (คลองหนองตะเคียน) ก่อนถึงทางน้ำสาธารณะที่ระบายน้ำฝนของโครงการ ประมาณ 1,000 เมตร (Bio 1)	
รูปที่ 3.4-8 การเก็บตัวอย่างทรัพยากรชีวภาพ

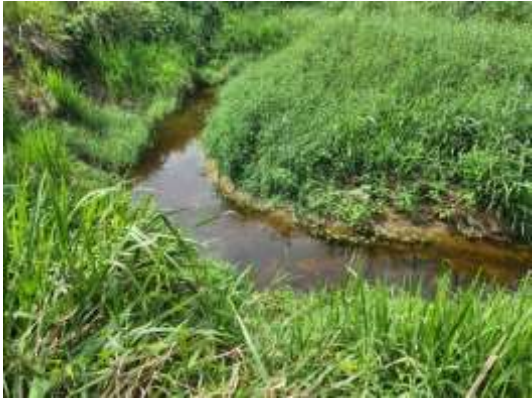
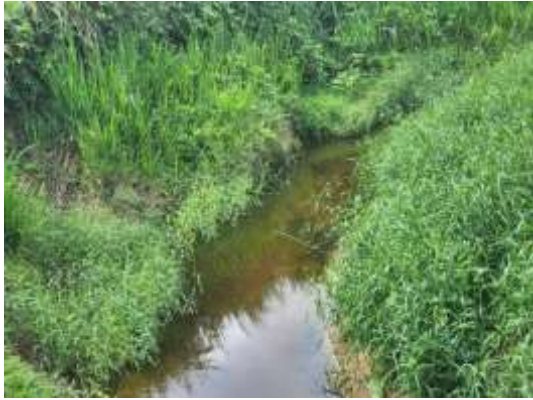
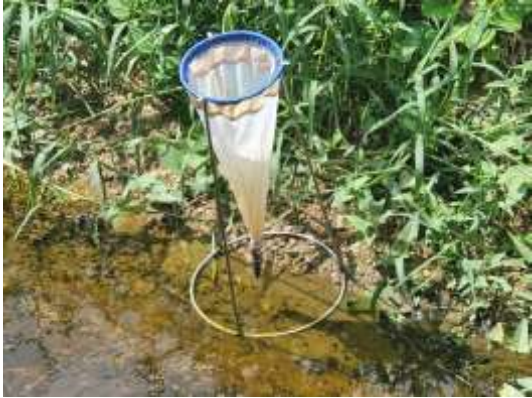
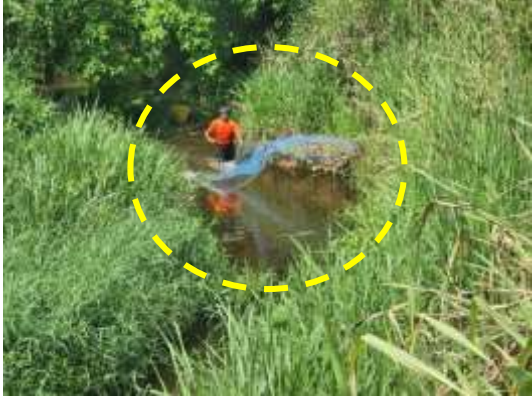
สภาพทั่วไป

การเก็บตัวอย่างแพลงก์ตอน	การเก็บตัวอย่างสัตว์หน้าดิน

การเก็บตัวอย่างสัตว์น้ำโดยใช้แห	การเก็บตัวอย่างสัตว์น้ำโดยใช้วนทับตลิง
คลองใหญ่ (คลองหนองตะเคียน) บริเวณทางน้ำสาธารณะที่ระบายน้ำฝนของโครงการ ไหลบรรจบกับคลองใหญ่ (Bio 2)	
รูปที่ 3.4-8 (ต่อ) การเก็บตัวอย่างทรัพยากรชีวภาพ

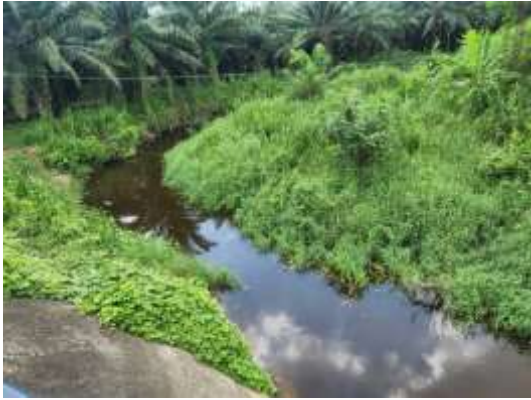
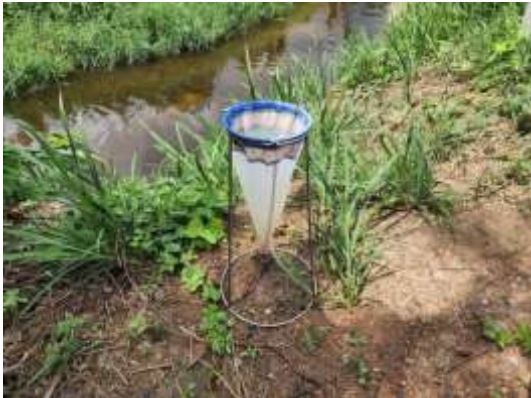
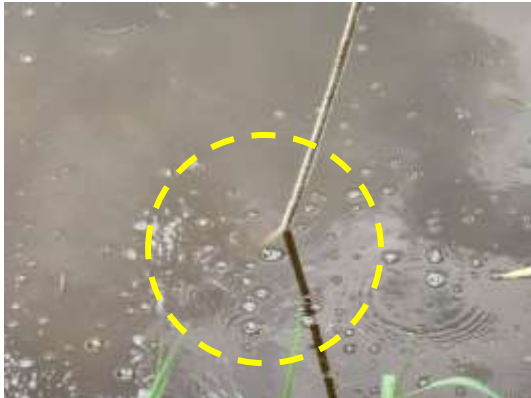
สภาพทั่วไป

การเก็บตัวอย่างแพลงก์ตอน	การเก็บตัวอย่างสัตว์หน้าดิน

การเก็บตัวอย่างสัตว์น้ำโดยใช้แห	การเก็บตัวอย่างสัตว์น้ำโดยใช้วนทับตลิ่ง
คลองใหญ่ (คลองหนองตะเคียน) หลังทางน้ำสาธารณะที่ระบายน้ำฝนของโครงการไหลบรรจบกับคลองใหญ่ ประมาณ 1,500 เมตร (Bio 3)	
รูปที่ 3.4-8 (ต่อ) การเก็บตัวอย่างทรัพยากรชีวภาพ

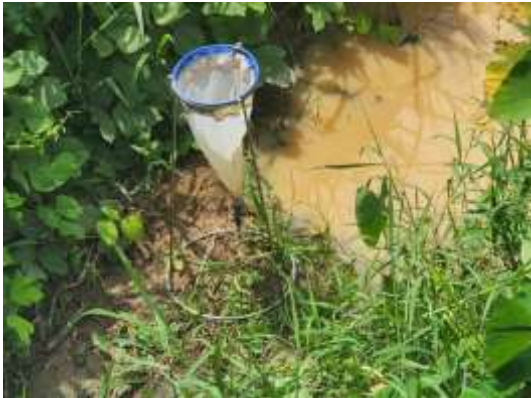
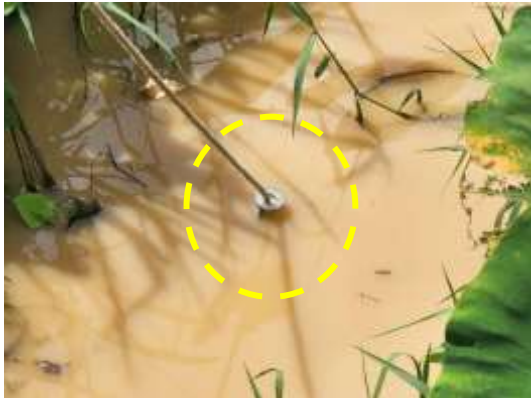
สภาพทั่วไป

การเก็บตัวอย่างแพลงก์ตอน	การเก็บตัวอย่างสัตว์หน้าดิน

การเก็บตัวอย่างสัตว์น้ำโดยใช้แห	
ห้วยกุ่ม (คลองกุ่ม) ก่อนไหลผ่านพื้นที่โครงการประมาณ 1,000 เมตร (Bio 4)	
รูปที่ 3.4-8 (ต่อ) การเก็บตัวอย่างทรัพยากรชีวภาพ

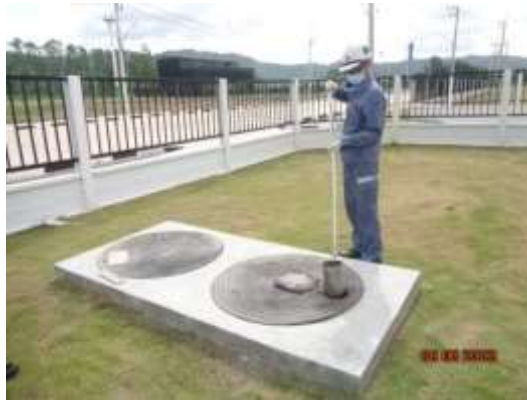
รูปที่ 3.4-11 การเก็บตัวอย่างคุณภาพน้ำทิ้ง

บริเวณ Inspection Manhole ของบริษัท ทีที แซมป์เปียน (ประเทศไทย) จำกัด
