การปฏิบัติตามแผนปฏิบัติการ
ด้านสิ่งแวดล้อมระยะดำเนินการ

ผลการปฏิบัติตามมาตรการป้องกันและแก้ไขผลกระทบสิ่งแวดล้อม ระยะดำเนินการ

ตารางสรุปผลการปฏิบัติตามมาตรการทั่วไปของโครงการท่อส่งก๊าซธรรมชาติไปยังโครงการหน่วยผลิตไอน้ำและไฟฟ้า

อำเภอบ้านโป่ง จังหวัดราชบุรี (ระยะดำเนินการ)

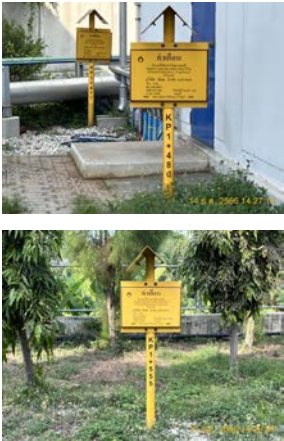
1. ด้านอาชีพ อนามัยและ ความปลอดภัย (ต่อ)	2.3) ดูแลรักษาป้ายแสดงตำแหน่งแนวท่อ ส่งก๊าซฯ ให้เห็นข้อความ และหมายเลข โทรศัพท์แจ้งเหตุอย่างชัดเจน	จากการตรวจติดตามตรวจสอบแนวท่อส่งก๊าซฯ ของโครงการฯ ในระหว่างเดือนกรกฎาคมถึงธันวาคม พ.ศ. 2566 พบว่า ป้ายแสดงตำแหน่งแนวท่อส่งก๊าซฯ ของโครงการฯ เห็นข้อความ และหมายเลขโทรศัพท์แจ้งเหตุอย่างชัดเจน อย่างไรก็ตามใน ระยะดำเนินการโครงการ ตามมาตรการดังกล่าวอยู่ในความ รับผิดชอบของ บริษัท ปตท. จำกัด (มหาชน)	-

<p>ป้ายแสดงตำแหน่ง แนวท่อก๊าซฯ</p>

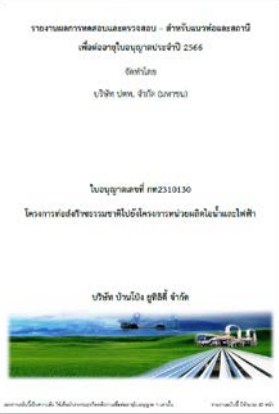
4.2) ตรวจสอบและบำรุงรักษาอุปกรณ์ ป้องกันการรั่วไหลของก๊าซฯ อุปกรณ์ ป้องกันอันตรายส่วนบุคคลและอุปกรณ์ ควบคุมเพลิงที่ติดตั้งไว้ที่สถานีควบคุม ก๊าซฯและสถานีควบคุมความดันและ วัดปริมาณก๊าซฯ (MRS) อย่างสม่ำเสมอ	จากการตรวจสอบการดำเนินงานของโครงการฯ พบว่า มีการตรวจสอบและบำรุงรักษาอุปกรณ์ป้องกันการรั่วไหลของ ก๊าซฯ อุปกรณ์ป้องกันอันตรายส่วนบุคคลและอุปกรณ์ควบคุม เพลิงที่ติดตั้งไว้ที่สถานีควบคุมก๊าซธรรมชาติ (MRS) อย่างสม่ำเสมอ และทาง บริษัท ปตท. จำกัด (มหาชน) ได้มีการ บำรุงรักษาอุปกรณ์สถานีควบคุมและวัดปริมาณก๊าซฯ (MRS) อย่างสม่ำเสมอ	-	- ภาคผนวก 2ฎ รายงานผลการ ทดสอบและตรวจสอบสำหรับ แนวท่อของโครงการ

<p>ตัวอย่างรายงานผลการทดสอบ และตรวจสอบ สำหรับแนวท่อ ของโครงการ</p>
	4.3) ตรวจสอบความสมบูรณ์ของป้ายเตือน ตำแหน่งท่อส่งก๊าซฯ หรือสัญลักษณ์ให้ สามารถมองเห็นข้อความและหมายเลข โทรศัพท์แจ้งเหตุฉุกเฉิน	จากการตรวจติดตามตรวจสอบแนวท่อส่งก๊าซฯ ของโครงการฯ ในระหว่างเดือนกรกฎาคมถึงธันวาคม พ.ศ. 2566 พบว่า ป้ายแสดงตำแหน่งแนวท่อส่งก๊าซฯ ของโครงการฯ เห็นข้อความ และหมายเลขโทรศัพท์แจ้งเหตุอย่างชัดเจน อย่างไรก็ตาม มาตรการดังกล่าวอยู่ในความรับผิดชอบของ บริษัท ปตท. จำกัด (มหาชน)
