รายงานฉบับนี้ จัดทำขึ้นเพื่อรายงานผลการปฏิบัติตามมาตรการป้องกันและแก้ไขผลกระทบสิ่งแวดล้อม และมาตรการติดตามตรวจสอบคุณภาพสิ่งแวดล้อม ระยะเวลาโครงการ IDEO VERVE SUKHUMVIT บริหารงานโดยนิติบุคคลอาคารชุด IDEO VERVE SUKHUMVIT บริษัท เดอะเวิร์ลด์ส์

โครงการ IDEO VERVE SUKHUMVIT

3.1 ผลการปฏิบัติตามมาตรการป้องกันและแก้ไขผลกระทบสิ่งแวดล้อม

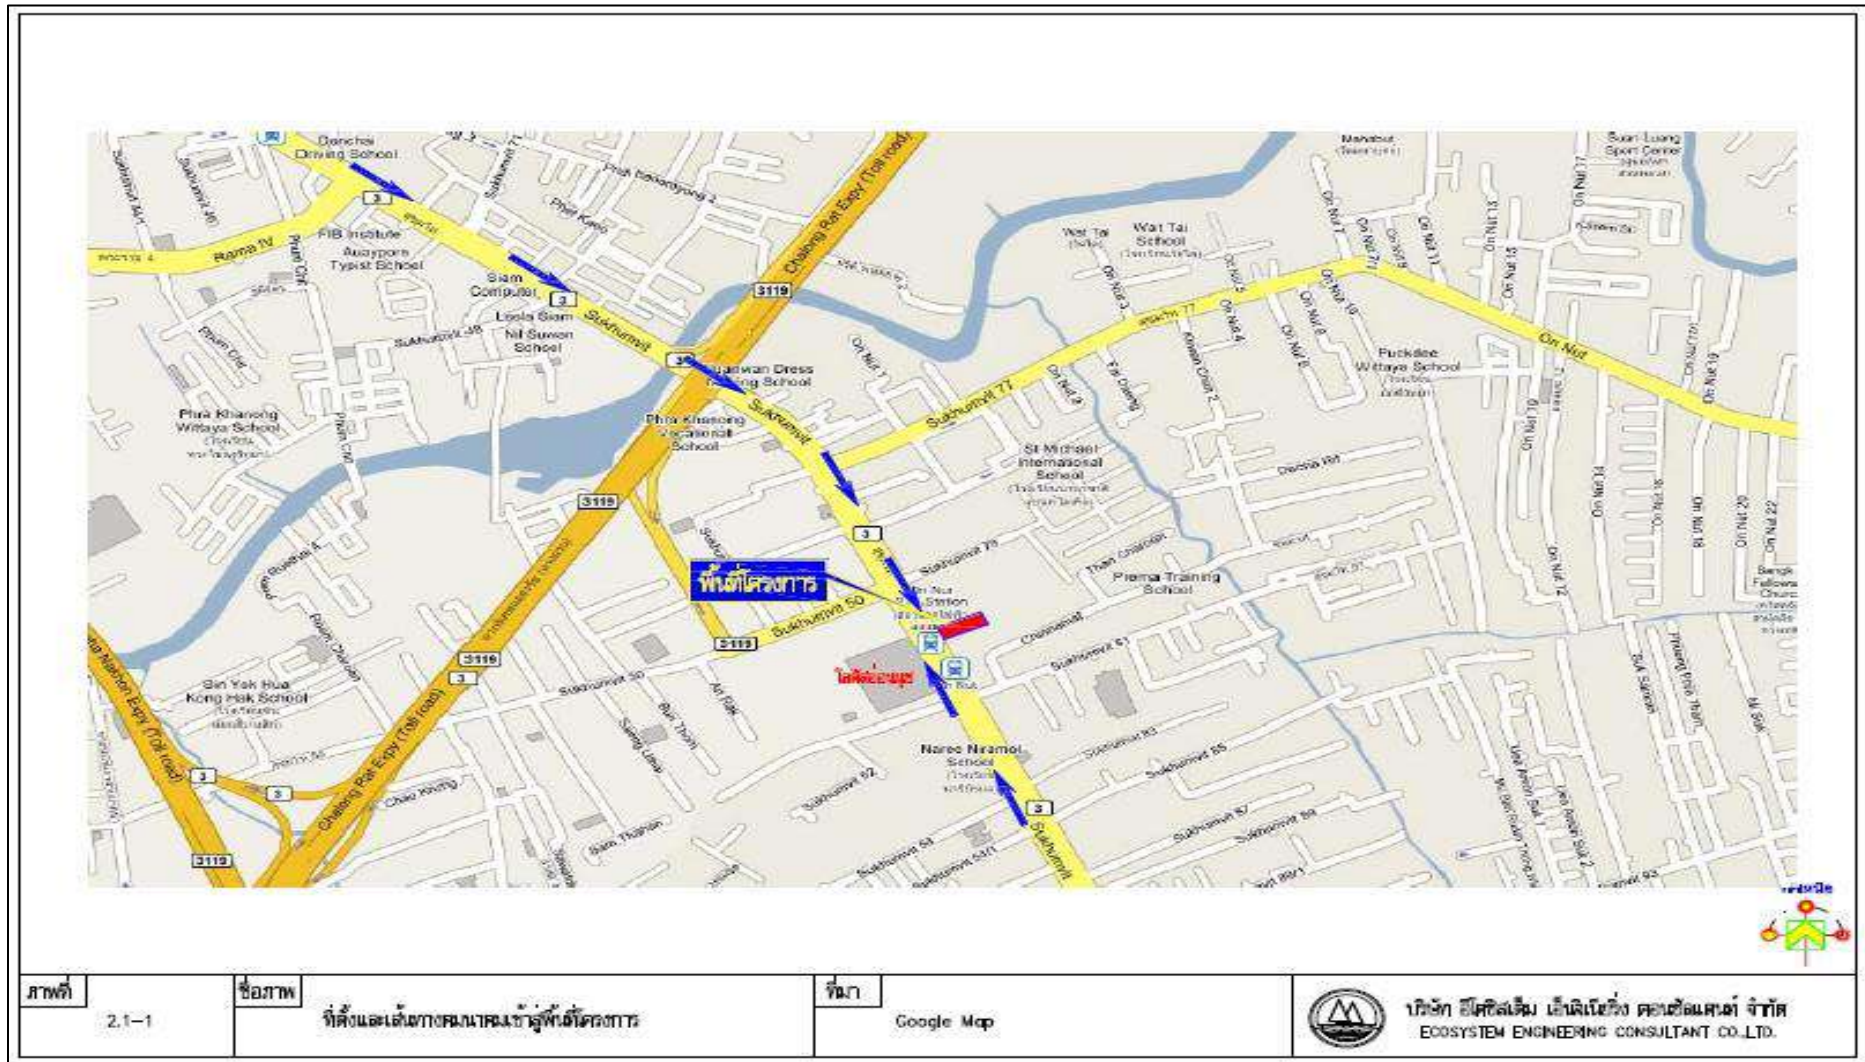
รูปที่ 2.1-1 ที่ตั้งและเส้นทางคมนาคมเข้าสู่พื้นที่โครงการ

การคมนาคมเข้าสู่พื้นที่โครงการ สามารถเลือกการเดินทางตามเส้นทางหลักได้ 3 วิธี ดังนี้ (ภาพที่ 2.1-1 และ 2.1-5)

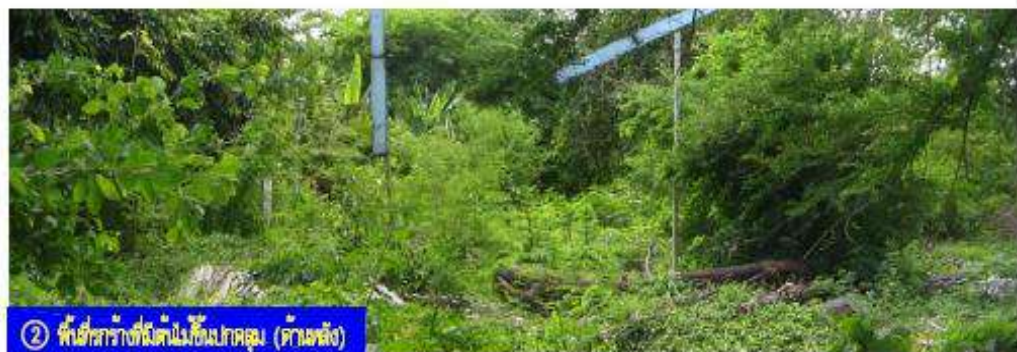
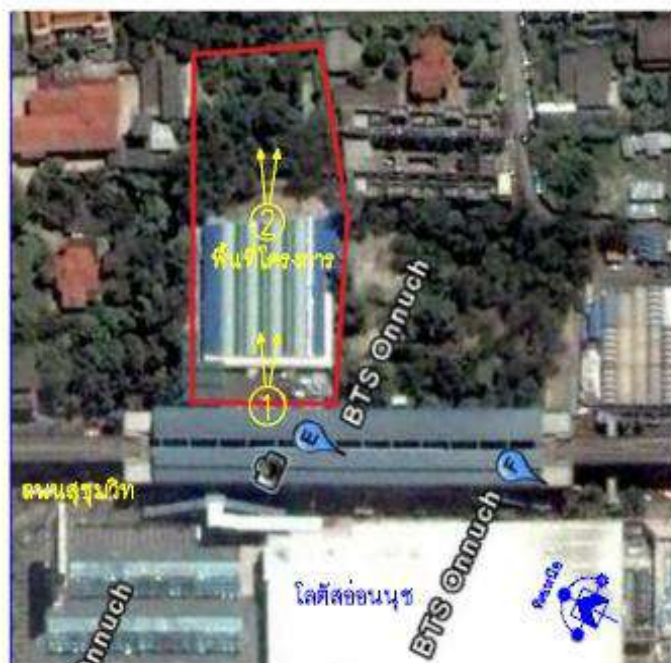
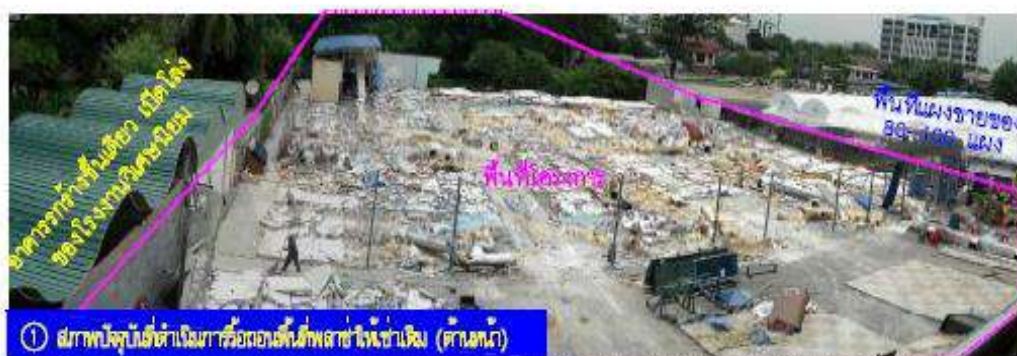
รูปที่ 2.1-3 สภาพปัจจุบันบริเวณพื้นที่โครงการ

สภาพพื้นที่ตั้งโครงการเดิมเป็นพื้นที่ค้าขายลักษณะปลาช่า และด้านหลังเป็นพื้นที่รกร้างที่มีต้นไม้ขึ้นปกคลุม ปัจจุบันได้ดำเนินการรื้อถอนในส่วนพื้นที่ปลาช่า จนสภาพเป็นพื้นที่ราบ (ภาพที่ 2.1-3) โดยอาณาเขตติดต่อกับพื้นที่อื่นโดยรอบดังนี้ (ภาพที่ 2.1-4)

ภาพที่	ชื่อภาพ
2.1-3	สภาพปัจจุบันบริเวณพื้นที่โครงการ
ที่มา	บริษัท อีคอสเต็ม เอ็นจิเนียริ่ง คอนซัลแตนท์ จำกัด
	บริษัท อีคอสเต็ม เอ็นจิเนียริ่ง คอนซัลแตนท์ จำกัด ECOSYSTEM ENGINEERING CONSULTANT CO.,LTD.

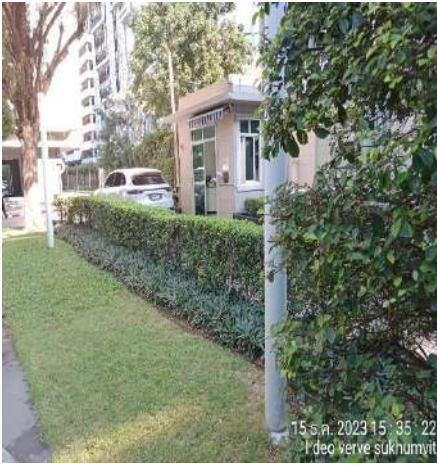
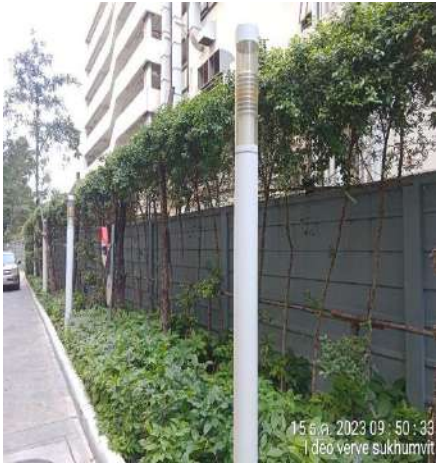
1. ทรัพยากรกายภาพ				
1.1 สภาพภูมิประเทศ	- จัดให้มีการดูแลต้นไม้ และสวนหย่อมภายในพื้นที่โครงการให้มีสภาพดี และสวยงามอยู่เสมอตามมาตรการในเรื่องสุนทรียภาพและทัศนียภาพ	โครงการจัดให้มีการดูแลต้นไม้ และสวนหย่อมภายในพื้นที่โครงการให้มีสภาพดี และสวยงามอยู่เสมอตามมาตรการในเรื่องสุนทรียภาพและทัศนียภาพ	-	- ดังภาพที่ 1

<p>ภาพที่ 1 เจ้าหน้าที่ดูแลพื้นที่สีเขียว</p>	<p>ภาพที่ 2 พื้นที่สีเขียวของโครงการ</p>

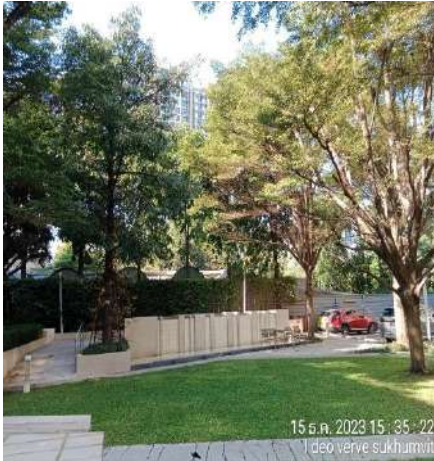
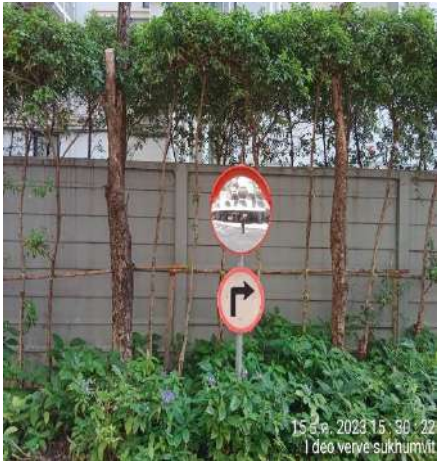
<p>ภาพที่ 2 พื้นที่สีเขียวของโครงการ(ต่อ)</p>	<p>ภาพที่ 3 ป้ายสัญญาณจราจร</p>

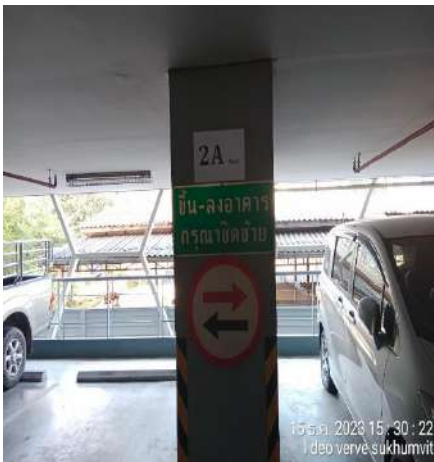
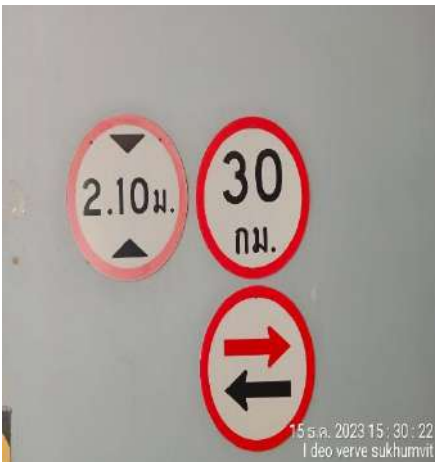
<p>ภาพที่ 3 ป้ายสัญญาณจราจร(ต่อ)</p>

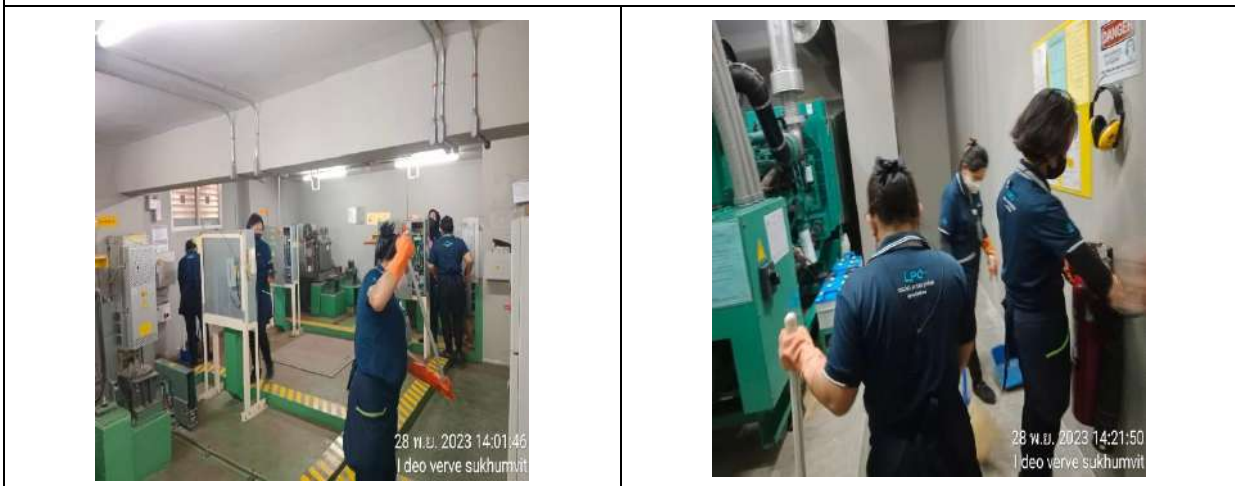
ภาพที่ 15 เจ้าหน้าที่ดูแลรักษาความสะอาด

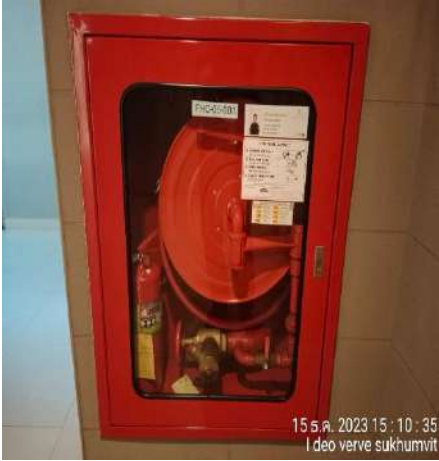
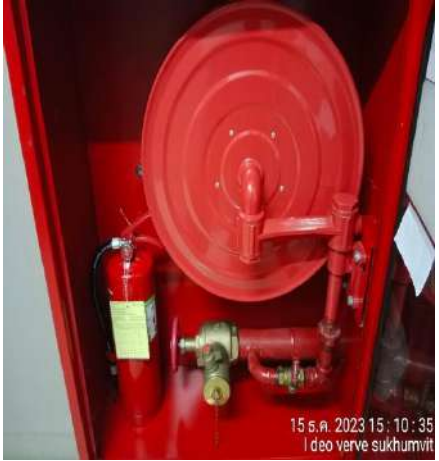
<p>15 ธ.ค. 2023 15:10:35 I deo verve sukhumvit</p>
<p>ภาพที่ 18 อุปกรณ์ดับเพลิง</p>

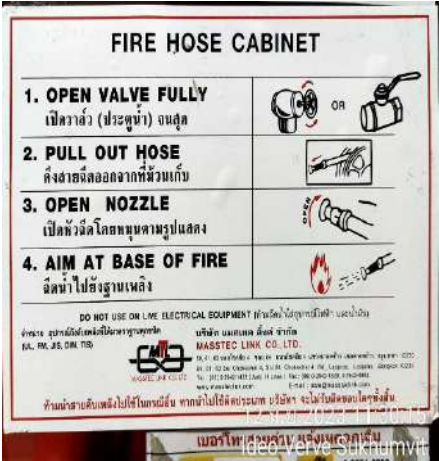
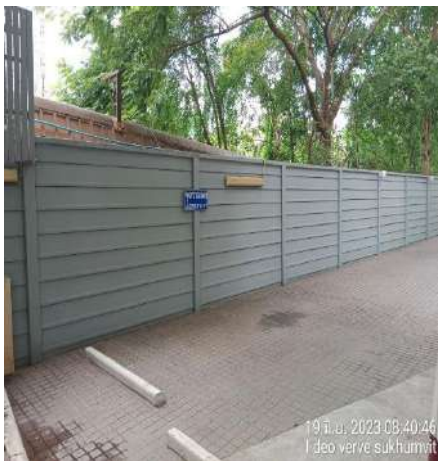
<p>19 ธ.ค. 2023 08:40:46 I deo verve sukhumvit</p>
<p>ภาพที่ 21 ป้ายแนะนำการใช้อุปกรณ์ดับเพลิงต่างๆ</p>	<p>ภาพที่ 22 พื้นที่จัดรวมพล</p>

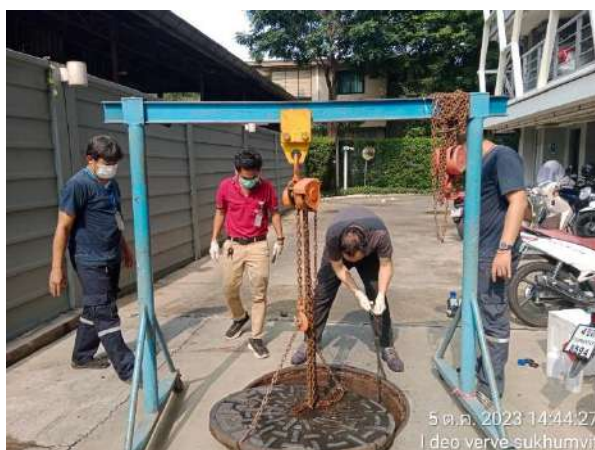
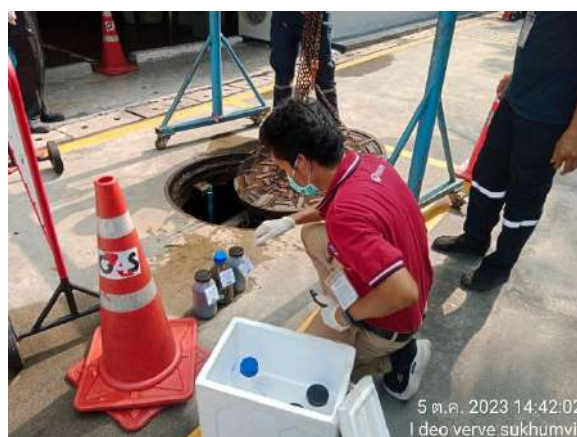
รูปที่ 4.1.1 การเก็บตัวอย่างคุณภาพน้ำทิ้ง

ปัจจุบันนิคมอุตสาหกรรมชุด ไอดีโอ เวิร์ฟ สุขุมวิท มีการตรวจวัดคุณภาพน้ำครบทั้ง 6 เดือน โดยให้บริษัท อีโคเทค วอเตอร์ซิสเต็มส์ จำกัด ดำเนินการเก็บตัวอย่างเพื่อตรวจวัดคุณภาพน้ำและส่งผลการวิเคราะห์คุณภาพน้ำให้กับนิคมอุตสาหกรรมชุดฯในเดือนถัดมา โดยที่ผ่านมาทั้ง 6 เดือนผลวิเคราะห์คุณภาพน้ำที่วัดได้อยู่ในเกณฑ์มาตรฐาน

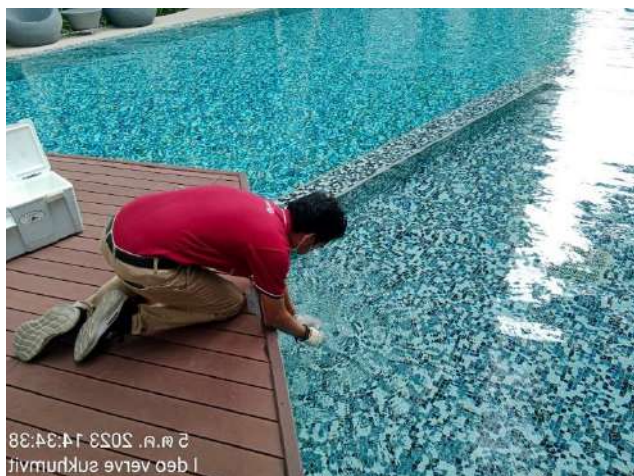
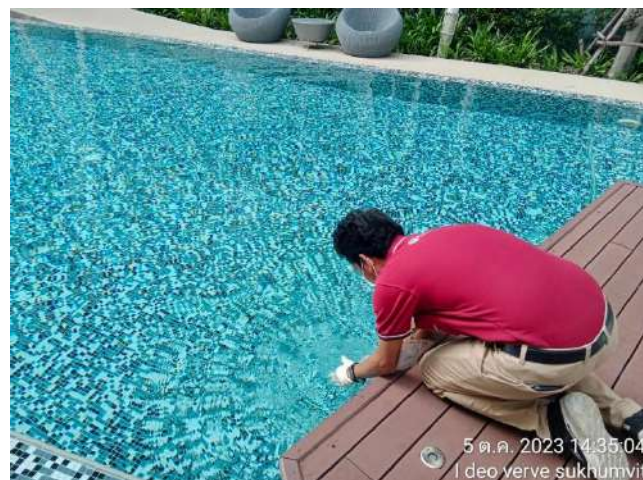
ภาพที่ 4.6.3 การเก็บตัวอย่างคุณภาพน้ำสระว่ายน้ำ

ธันวาคม 2566				
ดัชนีตรวจวัด	หน่วย	ผลการวิเคราะห์		ค่ามาตรฐาน
		ส่วนต้น	ส่วนลึก	
Total Coliform Bacteria	mpn/100ml	<1.1	<1.1	<10
Fecal Coliform Bacteria	mpn/100ml	<1.1	<1.1	-
Escherichia coli	mpn/100ml	Nd	Nd	Nd
Staphylococcus Aureus	Staphylococcus aureus/100ml	Nd	Nd	1/
Pseudomonas aeruginosa	cfu/250ml	Nd	Nd	1/

บริเวณสระว่ายน้ำ (ส่วนต้น)

บริเวณสระว่ายน้ำ (ส่วนลึก)
