ผลการปฏิบัติตามมาตรการติดตาม  
ตรวจสอบผลกระทบสิ่งแวดล้อม

## ผลการปฏิบัติตามมาตรการติดตามตรวจสอบผลกระทบสิ่งแวดล้อม

**ตารางที่ 3.4-1 (ต่อ) มาตรการติดตามตรวจสอบผลกระทบสิ่งแวดล้อม โครงการ อันดามัน เฟลส (ปัจจุบันเรียกในนาม โครงการ เฟรเซอร์ สวีท สุขุมวิท) (ระยะดำเนินการ)**

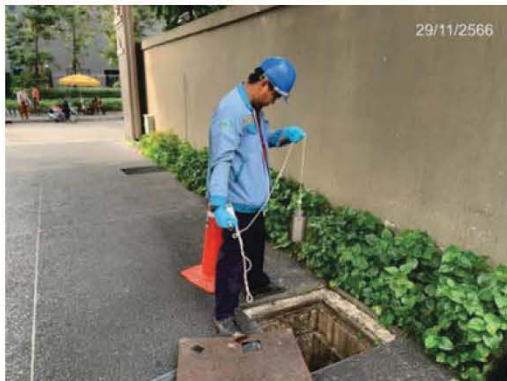
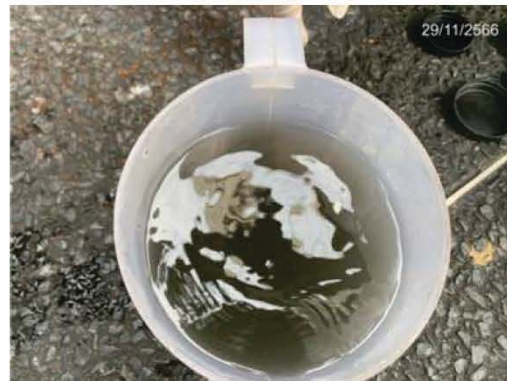
ภาพที่ 3.5.3-1 การเก็บตัวอย่างน้ำทิ้ง

อนึ่ง เพื่อการปฏิบัติให้สอดคล้องต่อมาตรการดังกล่าว โครงการจึงได้มอบหมายให้ บริษัท ศูนย์วิเคราะห์น้ำ จำกัด ดำเนินการตรวจวิเคราะห์คุณภาพน้ำทิ้ง เดือนละ 1 ครั้ง ในระหว่างเดือนกรกฎาคม ถึง ธันวาคม พ.ศ. 2566 โดยมีจุดเก็บตัวอย่าง จำนวน 1 จุด บริเวณน้ำทิ้งหลังการบำบัด (ภาพที่ 3.5.3-1) ซึ่งมีพารามิเตอร์ที่ทำการวิเคราะห์แตกต่างกัน รายละเอียดดังนี้ มีการวิเคราะห์พารามิเตอร์ จำนวน 6 พารามิเตอร์ ได้แก่ ความเป็นกรดและด่าง (pH) บีโอดี (BOD) สารแขวนลอย (Suspended Solids; SS) น้ำมันและไขมัน (Oil and Grease) ซัลไฟด์ (Sulfide) ทีเคเอ็น (TKN) แต่ทั้งนี้ในเดือนธันวาคม พ.ศ. 2566 โครงการได้มีการดำเนินการเก็บตัวอย่างและตรวจวิเคราะห์ เนื่องจากมีการปิดปรับปรุงระบบบำบัดน้ำเสีย โดยผลการตรวจวัดเป็นดังตารางที่ 3.5.3-1 และภาพที่ 3.5.3-2 ถึง ภาพที่ 3.5.3-3

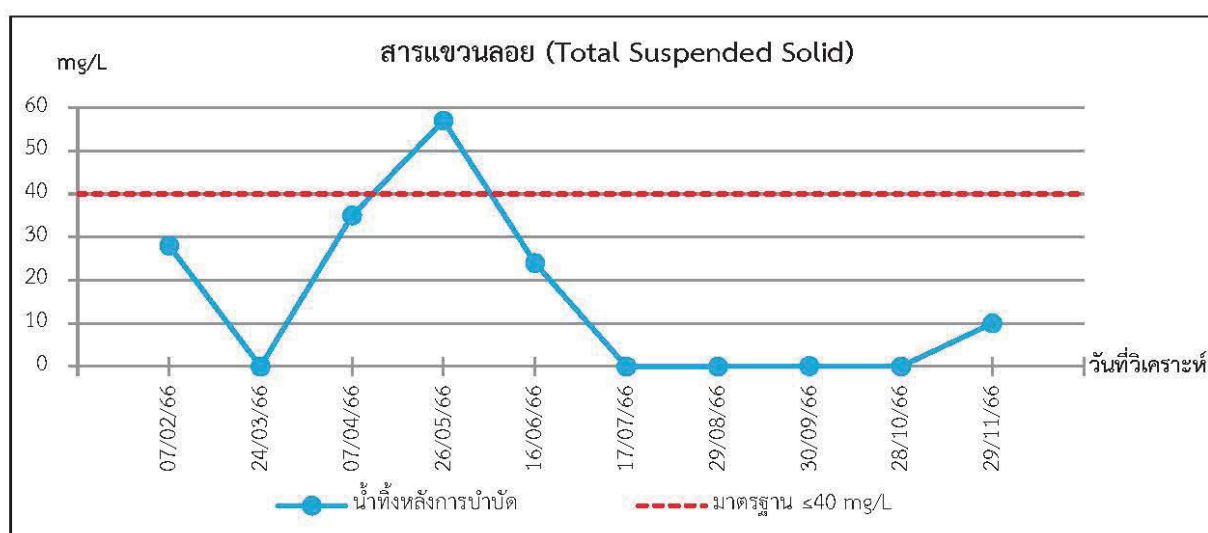
ภาพที่ 3.5.3-2 กราฟเปรียบเทียบผลการตรวจวิเคราะห์คุณภาพน้ำทิ้งหลังการบำบัด ในปี พ.ศ. 2566

เมื่อเปรียบเทียบผลการตรวจวิเคราะห์คุณภาพน้ำทิ้งจากระบบบำบัดน้ำเสีย ในปี 2566 พบว่า พารามิเตอร์ส่วนใหญ่มีค่าอยู่ในเกณฑ์มาตรฐานตามประกาศกระทรวงทรัพยากรธรรมชาติและสิ่งแวดล้อม เรื่อง กำหนดมาตรฐานควบคุมการระบายน้ำทิ้ง จากอาคารบางประเภทและบางขนาด (ประเภท ก) เว้นแต่ ค่า TSS BOD TKN และค่า Sulfide ในบางเดือนมีค่าเกินมาตรฐาน ดังแสดงในตารางที่ 3.5.4-2 และ ภาพที่ 3.5.4-2
