ผลการปฏิบัติตามมาตรการป้องกันและแก้ไขผลกระทบสิ่งแวดล้อม

2.1 ผลการปฏิบัติตามมาตรการป้องกันและแก้ไขผลกระทบสิ่งแวดล้อม

ตารางที่ 2.2-1 สรุปผลการปฏิบัติตามมาตรการป้องกันและแก้ไขผลกระทบสิ่งแวดล้อม (ระยะดำเนินการ)
โครงการโรงงานผลิตเส้นลวดโลหะเคลือบผิว (ครั้งที่ 2) ของบริษัท บริดจสโตน เมทัลฟา (ประเทศไทย) จำกัด
ระหว่างเดือนกรกฎาคม-ธันวาคม พ.ศ. 2566

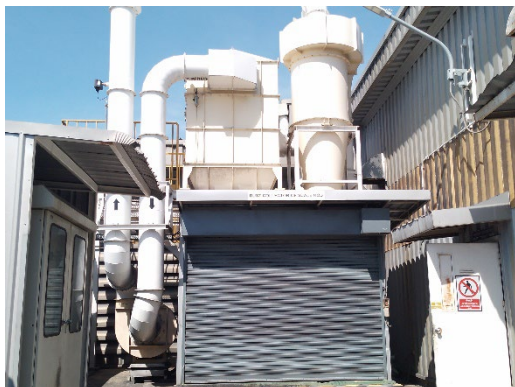
- จัดให้มีระบบบำบัดฝุ่นแบบ Cyclone และถุงกรองเพื่อรวบรวมฝุ่นจากบริเวณเครื่อง C-Hook และ MD-Roller ของกระบวนการดึงลดขนาดเส้นลวดแบบแห้ง (Dry Drawing Advance, DDA) (ระบบ Dust Collector Scale Rod)	- โครงการจัดให้มีระบบ Dust Collector Scale Rod ซึ่งเป็นระบบบำบัดฝุ่น แบบ Cyclone และถุงกรองเพื่อรวบรวมฝุ่น จากบริเวณเครื่อง C-Hook และ MD-Roller	-	- ภาพที่ 2.2-1 ระบบ Dust Collector Scale Rod

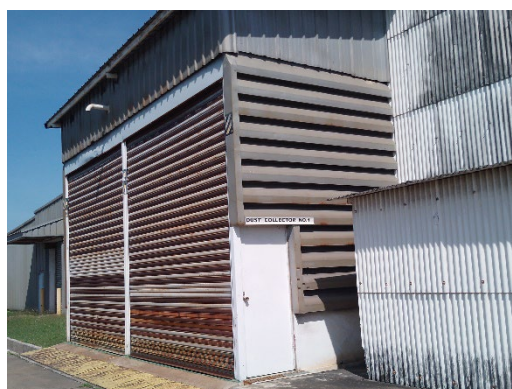
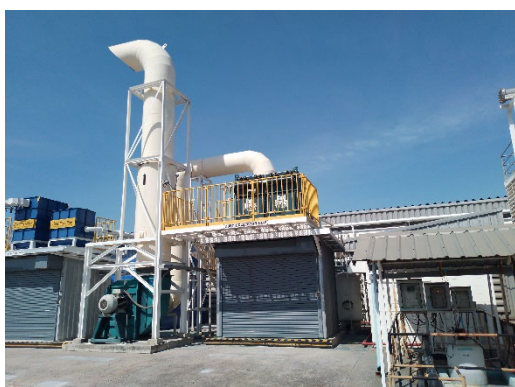
ภาพที่ 2.2-2 Dust Collector

ผลกระทบสิ่งแวดล้อม	มาตรการป้องกันและแก้ไขผลกระทบสิ่งแวดล้อม	รายละเอียดของการปฏิบัติตามมาตรการฯ	ปัญหา/อุปสรรคและการแก้ไข	เอกสารอ้างอิง
4. คุณภาพอากาศ (ต่อ)	- จัดให้มีระบบบำบัดฝุ่นละอองแบบถุงกรอง เพื่อรวบรวมฝุ่นจากเครื่อง DDA Machine มี Dust Collector จำนวน 3 ชุด (ระบบ Dust Collector No.1, No.2 และ No.3)	- โครงการจัดให้มีระบบบำบัดฝุ่นละอองแบบถุงกรอง จำนวน 3 ชุด เพื่อรวบรวมฝุ่นจากเครื่อง DDA Machine	-	- ภาพที่ 2.2-2 ระบบ Dust Collector

Dust Collector NO.1

Dust Collector NO.2

Dust Collector NO.3

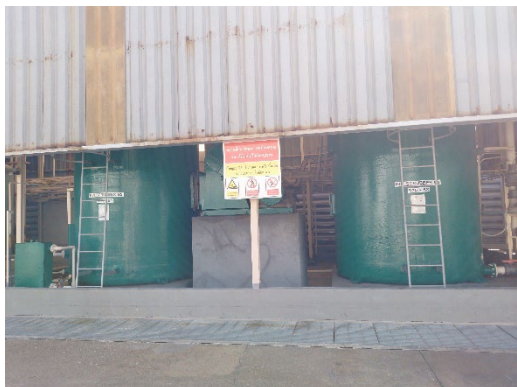
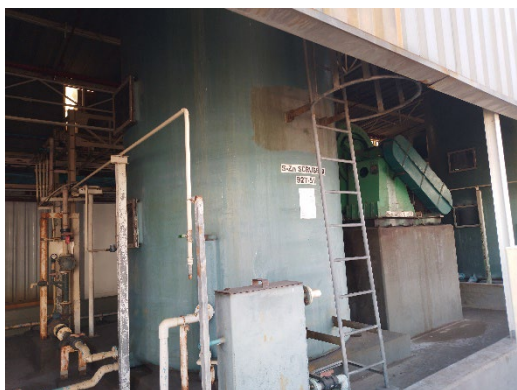
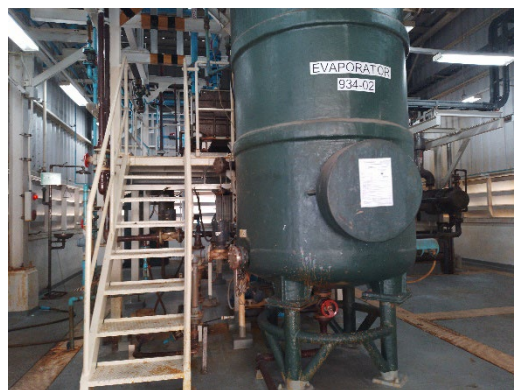
- จัดให้มีระบบ Wet Scrubber จำนวน 2 ชุด เพื่อบำบัดก๊าซที่มีไฮโดรคลอริก	- โครงการจัดให้มีระบบ Wet Scrubber จำนวน 2 ชุด เพื่อบำบัดก๊าซที่มีไฮโดรคลอริก ที่ระบายออกจาก HCL Bath และ HCL Rining	-	- ภาพที่ 2.2-3 ระบบบำบัดแบบ Wet Scrubber

- จัดให้มีระบบ Wet Scrubber จำนวน 2 ชุด เพื่อบำบัดก๊าซที่ออกจาก P-Cu Bath และก๊าซที่ออกจาก S-Zn Bath	- โครงการจัดให้มีระบบ Wet Scrubber จำนวน 2 ชุด เพื่อบำบัดก๊าซที่ออกจาก P-Cu Bath และก๊าซที่ออกจาก S-Zn Bath	-	- ภาพที่ 2.2-3 ระบบบำบัดแบบ Wet Scrubber

HCL Scrubber

P-Cu Scrubber

S-Zn Scrubber

HCL Recovery Scrubber

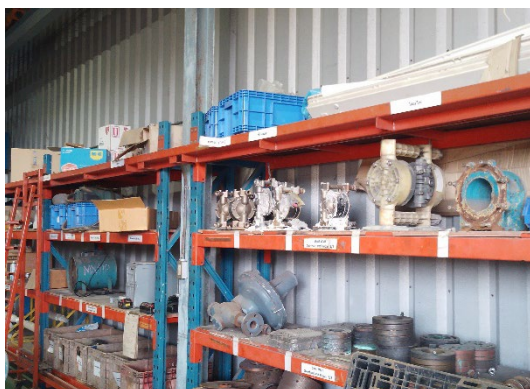
- จัดเตรียมอะไหล่สำรองที่จำเป็นสำหรับระบบบำบัดมลพิษทางอากาศให้เพียงพอ และมีแผนรองรับเมื่อระบบบำบัดเกิดการขัดข้อง	- โครงการจัดเตรียมอะไหล่สำรองสำหรับระบบบำบัดมลพิษทางอากาศ เพื่อสามารถใช้ทดแทนได้ทันทีกรณีเกิดการขัดข้อง	-	- ภาพที่ 2.2-4 อะไหล่สำรองสำหรับระบบบำบัดมลพิษทางอากาศ

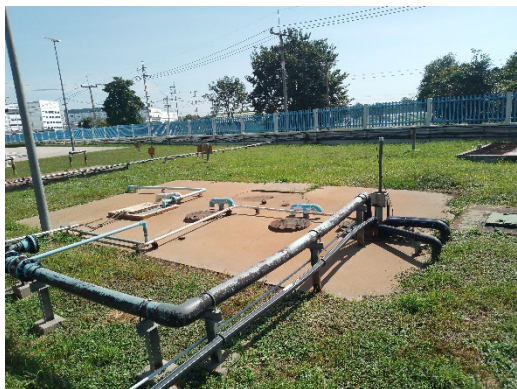
5. คุณภาพน้ำ	- ติดตั้งถังบำบัดน้ำเสียสำเร็จรูปสำหรับบำบัดน้ำเสียจากการอุปโภค-บริโภคของพนักงาน เพื่อบำบัดน้ำเสียขั้นต้นก่อนส่งน้ำเสียไปยังระบบบำบัดน้ำเสียของนิคมอุตสาหกรรมอีสเทิร์นซีบอร์ด (ระยอง)	- โครงการดำเนินการติดตั้งถังบำบัดน้ำเสียสำเร็จรูปสำหรับบำบัดน้ำเสียจากการอุปโภค-บริโภคของพนักงาน เพื่อบำบัดน้ำเสียขั้นต้นก่อนส่งน้ำเสียไปยังระบบบำบัดน้ำเสียของนิคมอุตสาหกรรมอีสเทิร์นซีบอร์ด (ระยอง)	-	- ภาพที่ 2.2-5 ระบบบำบัดน้ำเสียสำเร็จรูป

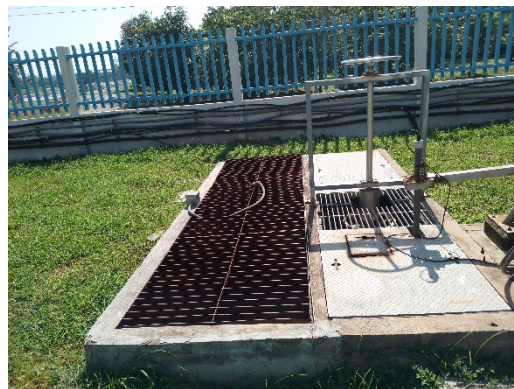
- ควบคุมคุณภาพน้ำทิ้งในบ่อตรวจสอบคุณภาพ ให้มีค่าเป็นไปตามเกณฑ์ที่กำหนดตามประกาศการนิคมอุตสาหกรรมแห่งประเทศไทย ที่ 76/2560 เรื่อง กำหนดมาตรฐานทั่วไปในการระบายน้ำเสียเข้าสู่ระบบบำบัดน้ำเสียส่วนกลางในนิคมอุตสาหกรรม ก่อนระบายลงสู่ระบบรวบรวมน้ำเสียของนิคมอุตสาหกรรมอีสเทิร์นซีบอร์ด (ระยอง)	- โครงการดำเนินการควบคุมน้ำทิ้งให้มีค่าเป็นไปตามเกณฑ์ที่กำหนดตามประกาศการนิคมอุตสาหกรรมแห่งประเทศไทย ที่ 76/2560 และดำเนินการตรวจสอบคุณภาพน้ำทิ้งเป็นประจำทุกเดือน ระหว่างเดือนกรกฎาคม-ธันวาคม พ.ศ. 2566 พบว่าผลวิเคราะห์คุณภาพน้ำทิ้งในบ่อตรวจสอบคุณภาพน้ำทิ้งมีค่าอยู่ในเกณฑ์ที่กำหนดทั้งหมด	-	- ภาพที่ 2.2-6 บ่อตรวจสอบคุณภาพน้ำ (Inspection pit)

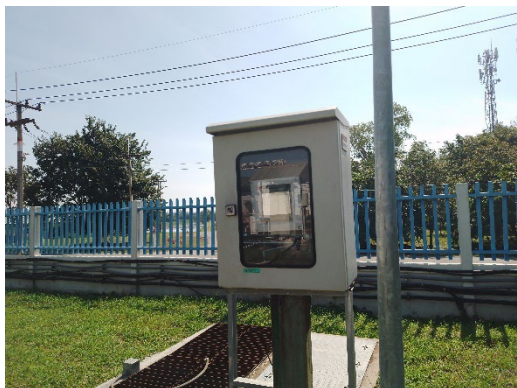
ผลกระทบสิ่งแวดล้อม	มาตรการป้องกันและแก้ไขผลกระทบสิ่งแวดล้อม	รายละเอียดของการปฏิบัติตามมาตรการฯ	ปัญหา/อุปสรรคและการแก้ไข	เอกสารอ้างอิง
5. คุณภาพน้ำ (ต่อ)	- ติดตั้ง pH Online ที่บ่อตรวจสอบคุณภาพ (Inspection Pit)	- โครงการดำเนินการติดตั้ง pH Online บริเวณบ่อตรวจสอบคุณภาพ (Inspection Pit) และมีการบันทึกข้อมูลโดยระบบ SCADA	-	- ภาพที่ 2.2-7 ระบบ pH Online ที่บ่อ (Inspection pit)

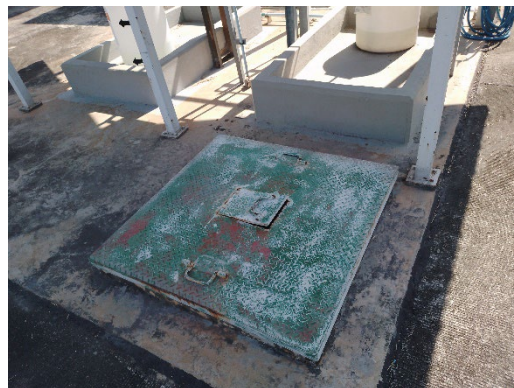
- จัดให้มีบ่อพักน้ำทิ้งฉุกเฉิน (Emergency Pond) เพื่อรองรับน้ำเสียที่ไม่เป็นไปตามเกณฑ์ที่นิคมฯ กำหนด ก่อนส่งกลับเข้าสู่ระบบบำบัดน้ำเสียขั้นต้น (ระบบบำบัดน้ำเสียสำเร็จรูป) อีกครั้ง	- โครงการจัดให้มีบ่อพักน้ำทิ้งฉุกเฉิน Emergency Pond เพื่อรองรับน้ำเสีย กรณีที่มีค่าไม่ผ่านเกณฑ์มาตรฐานก่อนส่งกลับเข้าสู่ระบบบำบัดให้มีค่าผ่านเกณฑ์มาตรฐานกำหนด	-	- ภาพที่ 2.2-8 บ่อพักน้ำทิ้งฉุกเฉิน (Emergency Pond)

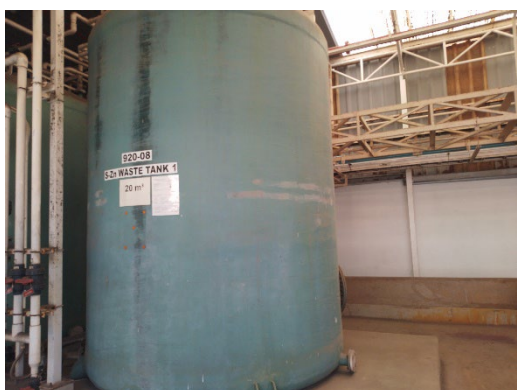
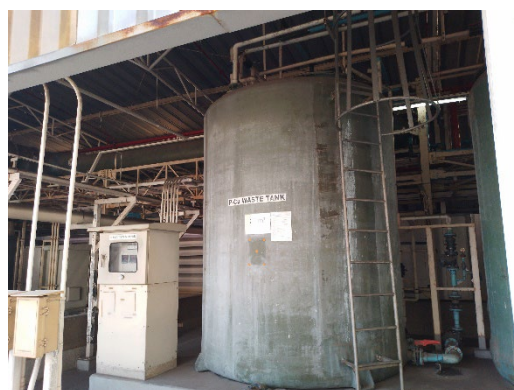
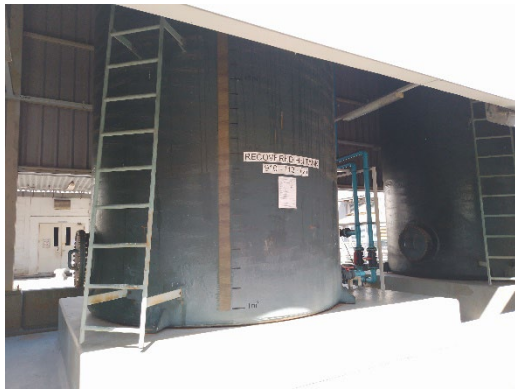
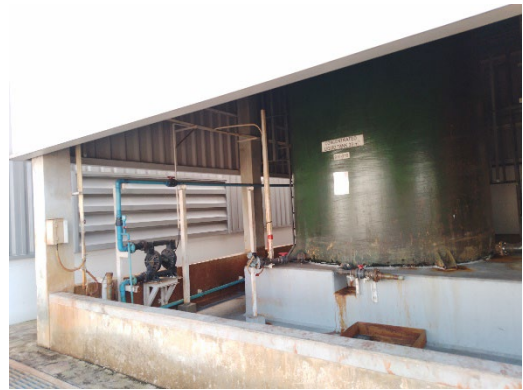
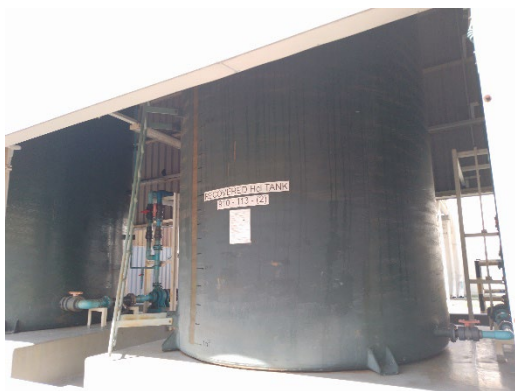
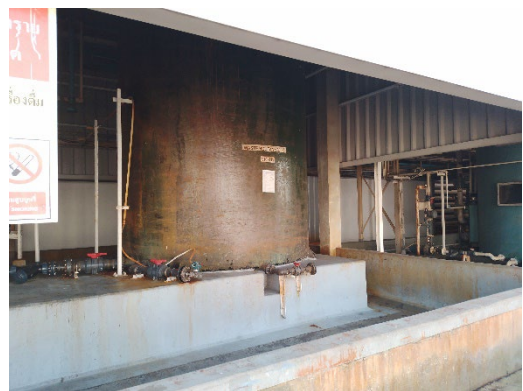
- น้ำเสียปนเปื้อนสารเคมี เก็บรวบรวมใส่ถังก่อนส่งให้กับหน่วยงานที่ได้รับอนุญาตจากกรมโรงงานอุตสาหกรรมนำไปกำจัด	- โครงการจัดเตรียมถังสำหรับรวบรวมน้ำเสียปนเปื้อนสารเคมี เพื่อเก็บรวบรวมก่อนส่งให้หน่วยงานที่ได้รับอนุญาตจากกรมโรงงานอุตสาหกรรมนำไปกำจัด	-	- ภาพที่ 2.2-9 ถังเก็บน้ำเสียปนเปื้อนสารเคมี

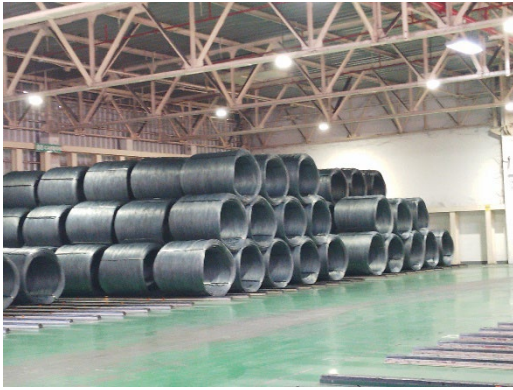
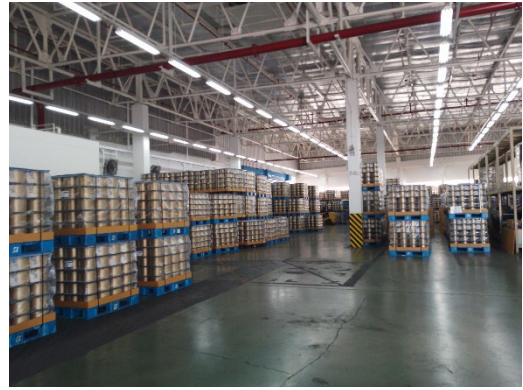
ภาพที่ 2.2-10 พื้นที่จัดเก็บวัสดุและผลิตภัณฑ์ ที่มีหลังคาปิดคลุม

- จัดเก็บวัสดุและผลิตภัณฑ์ไว้ในอาคารที่มีหลังคาคลุมเท่านั้น เพื่อป้องกันการเกิดน้ำฝนปนเปื้อน	- โครงการดำเนินการจัดเก็บวัสดุและผลิตภัณฑ์ ได้แก่ เส้นลวดโลหะเคลือบผิวไว้ในอาคารที่มีหลังคาปิดคลุม	-	- ภาพที่ 2.2-10 พื้นที่จัดเก็บวัสดุและผลิตภัณฑ์ที่มีหลังคาปิดคลุม

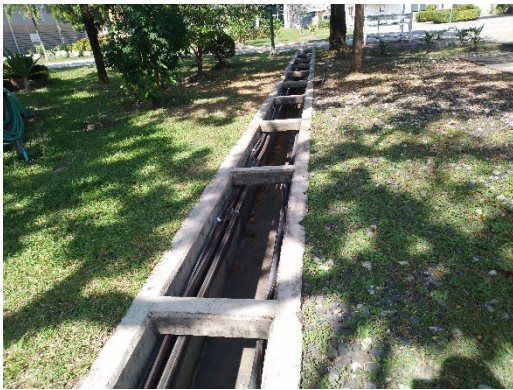
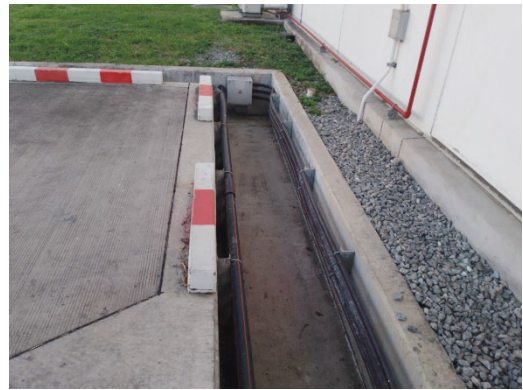
ภาพที่ 2.2-11 เจ้าหน้าที่ตรวจสอบระบบท่อและวางระบายน้ำ

ผลกระทบสิ่งแวดล้อม	มาตรการป้องกันและแก้ไขผลกระทบสิ่งแวดล้อม	รายละเอียดของการปฏิบัติตามมาตรการฯ	ปัญหา/อุปสรรคและการแก้ไข	เอกสารอ้างอิง
5. คุณภาพน้ำ (ต่อ)	- จัดให้มีเจ้าหน้าที่ตรวจสอบความสมบูรณ์ของระบบท่อและรางระบายน้ำเป็นประจำทุก 1 เดือน และหากมีสภาพไม่พร้อมในการใช้งานต้องทำการปรับปรุงแก้ไขให้แล้วเสร็จโดยเร็ว	- โครงการจัดให้มีเจ้าหน้าที่ตรวจสอบระบบท่อและรางระบายน้ำเป็นประจำทุกเดือน และหากมีการอุดตันจะดำเนินการแก้ไขทันที	-	- ภาพที่ 2.2-11 เจ้าหน้าที่ตรวจสอบระบบท่อและรางระบายน้ำ

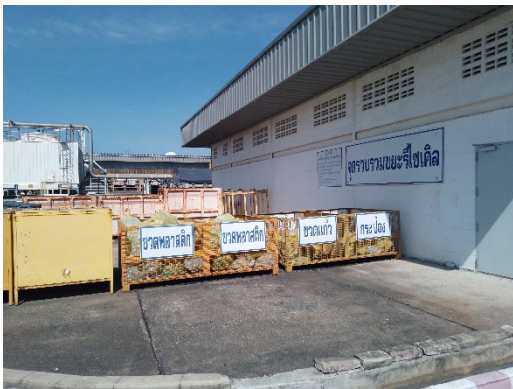
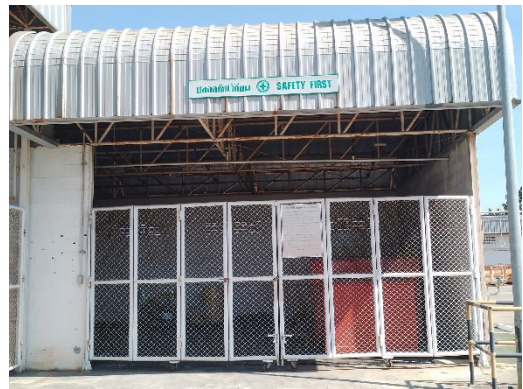
- ต้องเก็บรวบรวมมูลฝอยและกากอุตสาหกรรมไว้ในภาชนะที่เหมาะสมในพื้นที่ ที่มีหลังคาคลุมและมีฝาปิดมิดชิดสามารถขนถ่ายได้สะดวก	- โครงการจัดเก็บและรวบรวมมูลฝอยไว้ในถังรองรับขยะแยกประเภท สำหรับกากอุตสาหกรรมได้รวบรวมในภาชนะรองรับที่เหมาะสมและจัดเก็บไว้ในอาคารเก็บกากของเสียอุตสาหกรรม	-	- ภาพที่ 2.2-12 พื้นที่จัดเก็บขยะมูลฝอย และกากอุตสาหกรรม

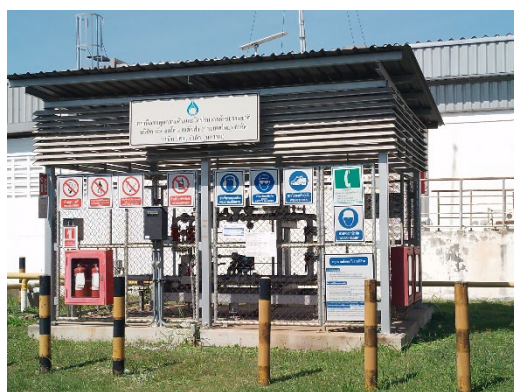
ภาพที่ 2.2-30 สถานีควบคุมและวัดปริมาณก๊าซ

ผลกระทบสิ่งแวดล้อม	มาตรการป้องกันและแก้ไขผลกระทบสิ่งแวดล้อม	รายละเอียดของการปฏิบัติตามมาตรการฯ	ปัญหา/อุปสรรคและการแก้ไข	เอกสารอ้างอิง
13. อันตรายร้ายแรง (ต่อ)	<ul style="list-style-type: none"> * ติดตั้งเครื่องดับเพลิงชนิดผง (Powder Extinguisher) ขนาด 15 กิโลกรัม จำนวน 1 เครื่อง โดยติดตั้งไว้ในที่ที่สะดวกต่อการใช้งานและมีป้ายบอกให้เห็นชัดเจน * เจ้าหน้าที่ของบริษัทฯ ทำการตรวจตราแนวท่อและสถานีควบคุมเป็นประจำทุกสัปดาห์ 			
	<ul style="list-style-type: none"> • ระบบท่อก๊าซในอาคารโรงงานที่อยู่ในความดูแลของโรงงาน * ตรวจสอบการรั่วของก๊าซ (Leak) ที่บริเวณข้อต่อทุกจุด ทุก 3-6 เดือน * ถ้าก่อให้เกิดการกัดกร่อน (Corrode) ทำให้ผนังท่อสึกกร่อนให้ตรวจสอบความหนาของท่อ ถ้าส่วนที่ถูกกัดกร่อนลึกเป็น 0.8 เท่าของความหนาของท่อ ให้ทำการซ่อมโดยเปลี่ยนท่อส่วนนั้นออก * ตรวจสอบสภาพผิวของท่อก๊าซ หากพบสนิมหรือ Corrode ให้ทำความสะอาดผิวและทาสี 	- ระบบท่อก๊าซในอาคาร ทางโครงการดำเนินการตรวจสอบการรั่วของก๊าซที่บริเวณข้อต่อทุกวัน สำหรับ บริษัท ปตท. จำกัด (มหาชน) มีการเข้ามาดำเนินการตรวจสอบทุกปี ซึ่งหากเกิดความผิดปกติจะทำการปรับปรุงแก้ไขตามขั้นตอนที่กำหนด	-	- ภาคผนวก ค-36 บันทึกการตรวจสอบแนวท่อและสถานีควบคุมก๊าซเป็นประจำทุกปี
