รายงานผลการปฏิบัติตามมาตรการป้องกันและแก้ไขผลกระทบสิ่งแวดล้อม
และมาตรการติดตามตรวจสอบผลกระทบสิ่งแวดล้อม
เดือนกรกฎาคม-ธันวาคม 2566

โครงการโรงงานผลิตท่อทองแดง
บริษัท เคเอ็มซีที (ไทยแลนด์) จำกัด
เขตประกอบการอุตสาหกรรมโรจนะ (ระยอง)
ตำบลหนองบัว อำเภอบ้านค่าย จังหวัดระยอง

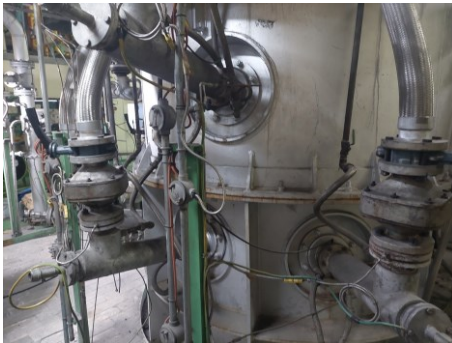
ภาพที่ 2.2-2 การติดตั้ง Low NO_x Burner
บริเวณเตาหลอม

ผลกระทบสิ่งแวดล้อม	มาตรการป้องกันและแก้ไขผลกระทบสิ่งแวดล้อม	สถานที่ดำเนินการ	รายละเอียดการปฏิบัติตามมาตรการ	ปัญหา และการแก้ไข	เอกสาร/ภาพประกอบ
2. คุณภาพอากาศ (ต่อ)	- ติดตั้งระบบ Low NO _x Burner และเครื่อง EGF (Exhaust Gas Furnace) เพื่อบำบัดอากาศเสียจากเตาหลอมทองแดง พร้อมทั้งตรวจสอบและบำรุงรักษาให้มีประสิทธิภาพใช้งานได้ดี	- ภายในพื้นที่โครงการ	- โครงการได้ทำการติดตั้งหัวเผาปลดปล่อย NO _x ต่ำ (Low NO _x Burner) เพื่อควบคุมปริมาณอากาศส่วนเกิน และติดตั้งเครื่อง EGF (Exhaust Gas Furnace) เพื่อบำบัดอากาศเสียจากเตาหลอมทองแดง พร้อมทั้งตรวจสอบและบำรุงรักษาให้มีประสิทธิภาพใช้งานได้ดี	- ไม่พบปัญหา	ภาพที่ 2.2-2 ถึง 2.2-3 และเอกสารแนบที่ 7, 8 ในภาคผนวกที่ 1

โครงการมีเตาหลอมทองแดง จำนวน 1 เตา ใช้ก๊าซปิโตรเลียมเหลว (Liquid Petroleum Gas : LPG) เป็นเชื้อเพลิง อย่างไรก็ตามโครงการได้รวบรวมไอเสีย/ควันจากการหลอมทองแดงเข้าสู่ระบบห้องเผาไหม้ไอเสีย เพื่อลดการเกิดก๊าซออกไซด์ของไนโตรเจน (Low NO_x Burner) เนื่องจากหากมีการเผาไหม้ที่ไม่สมบูรณ์ก๊าซไนโตรเจนในเชื้อเพลิงจะรวมตัวกับก๊าซออกซิเจนในอากาศในขณะที่มีการเผาไหม้จะเกิดเป็นก๊าซออกไซด์ของไนโตรเจนมากขึ้นในระบบ ดังนั้นโครงการจึงป้องกันการเกิดก๊าซออกไซด์ของไนโตรเจน โดยทำการรวบรวมไอเสีย/ควันจากกระบวนการหลอมทองแดงมาทำการเผาด้วยอุณหภูมิสูงอีกครั้งในห้องเผาไหม้เชื้อเพลิงเพื่อให้เกิดการเผาไหม้ที่สมบูรณ์ยิ่งขึ้น ดังนั้นมลพิษที่ถูกปล่อยออกสู่บรรยากาศจึงมีค่าต่ำกว่าเกณฑ์มาตรฐานที่กำหนด
