บทที่ 3 ผลการปฏิบัติตามมาตรการติดตามตรวจสอบผลกระทบสิ่งแวดล้อม

ตารางที่ 3.1 แบบรายงานผลการปฏิบัติตามมาตรการติดตามตรวจสอบผลกระทบสิ่งแวดล้อมของโครงการระบบโครงข่ายไฟฟ้า 500 กิโลโวลต์ ขยายแดน (บริเวณจังหวัดน่าน) น่าน2-แม่เมาะ3 (ส่วนที่พาดผ่านพื้นที่ป่าอนุรักษ์เพิ่มเติม) (เดือนกรกฎาคม-ธันวาคม 2566)

ตารางที่ 3.2 การเปลี่ยนแปลงการใช้ประโยชน์ที่ดินในพื้นที่แนวสายส่งไฟฟ้าของโครงการระบบโครงข่ายไฟฟ้า 500 กิโลโวลต์ ขยายแดน (บริเวณจังหวัดน่าน) น่าน2-แม่เมาะ3 (ส่วนที่พาดผ่านพื้นที่ป่าอนุรักษ์เพิ่มเติม)

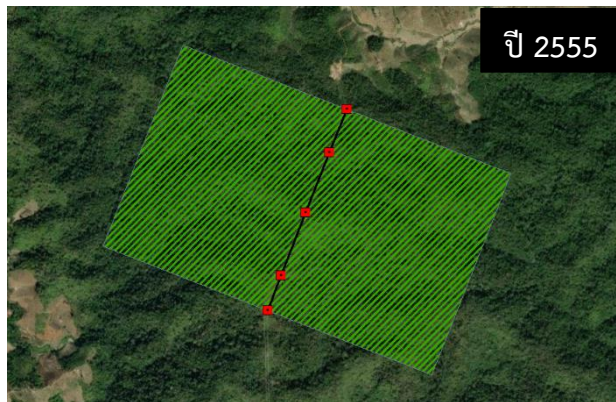
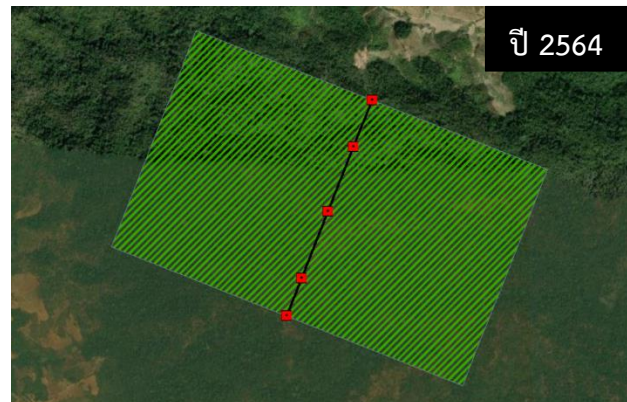
รูปที่ 3.1 เปรียบเทียบการใช้ประโยชน์ที่ดินในพื้นที่แนวสายส่งไฟฟ้าส่วนที่พาดผ่านป่าอนุรักษ์เพิ่มเติม
ในพื้นที่จังหวัดน่าน ระหว่างปี 2555 และ 2564

2. นิเวศวิทยานบก การดำเนินงานโครงการก่อให้เกิดผลกระทบต่อทรัพยากรป่าไม้อย่างหลีกเลี่ยงไม่ได้ โดยเป็นการสูญเสียพื้นที่ป่าเป็นแนวเขตเดินสายไฟฟ้า และอาจเป็นสาเหตุของการบุกรุกพื้นที่ป่าที่เหลืออยู่ ดังนั้น ต้องมีการดำเนินการตรวจสอบทรัพยากรป่าไม้เป็นประจำ เพื่อศึกษาถึงการเปลี่ยนแปลงสภาพการใช้ประโยชน์	- จากการศึกษาเปรียบเทียบข้อมูลการใช้ประโยชน์ที่ดินของกรมพัฒนาที่ดินระหว่างปี 2555 (ระยะก่อนก่อสร้าง) และปี 2564 (หลังก่อสร้างแล้วเสร็จ) ในพื้นที่แนวสายส่งไฟฟ้าส่วนที่ พาดผ่านป่าอนุรักษ์เพิ่มเติมในจังหวัดน่าน แพร่ และลำปาง ในรัศมี 1 กิโลเมตร ตลอดแนวสายส่งไฟฟ้า พบว่า รูปแบบการใช้ประโยชน์ที่ดินโดยรวมมีการเปลี่ยนแปลงบางส่วน	-

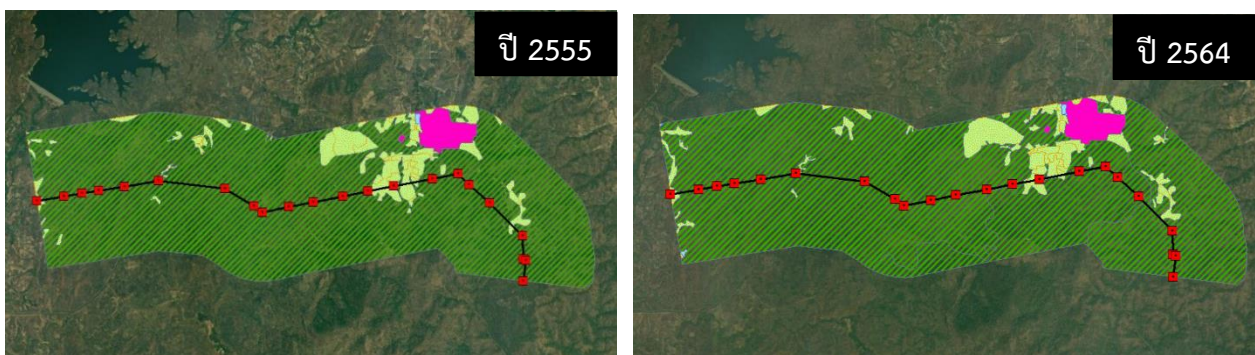
รูปที่ 3.3 เปรียบเทียบการใช้ประโยชน์ที่ดินในพื้นที่แนวสายส่งไฟฟ้าส่วนที่พาดผ่านป่าอนุรักษ์เพิ่มเติม
 ในพื้นที่จังหวัดลำปาง ระหว่างปี 2555 และ 2564
