ผลการปฏิบัติตามมาตรการติดตามตรวจสอบ  
ผลกระทบสิ่งแวดล้อม

การติดตามตรวจสอบผลกระทบสิ่งแวดล้อมโครงการวางท่อส่งน้ำมันลอดผ่านถนนสายปากน้ำ ของบริษัท สตาร์ พูเอลส์ มาร์เก็ตติ้ง จำกัด ระยะดำเนินการ ได้ดำเนินการติดตามตรวจสอบตามมาตรการที่กำหนดไว้ในรายงานการวิเคราะห์ผลกระทบสิ่งแวดล้อมของโครงการที่ได้รับความเห็นชอบจากสำนักงานนโยบายและแผนทรัพยากรธรรมชาติและสิ่งแวดล้อม (สผ.) ตามหนังสือเลขที่ ทส 1009.7/8342 ลงวันที่ 5 กรกฎาคม 2560 โดยมีรายละเอียดดังนี้

ตารางที่ 3.2-1 ขอบเขตและแผนการติดตามตรวจสอบผลกระทบสิ่งแวดล้อม โครงการวางท่อส่งน้ำมันลอดผ่านถนนสายป่าน้ำ ของบริษัท สตาร์ พูเอิลส์ มาร์เก็ตติ้ง จำกัด  
ระยะดำเนินการ ระหว่างเดือนกรกฎาคม-ธันวาคม 2566

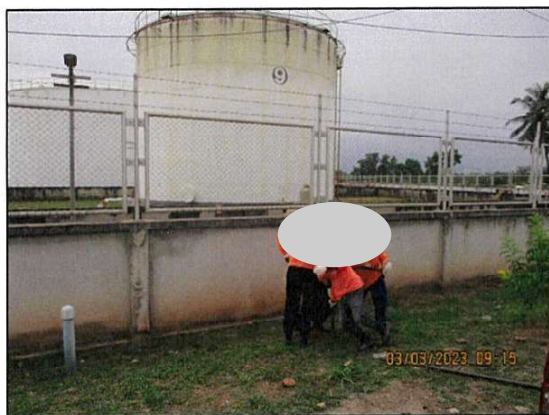
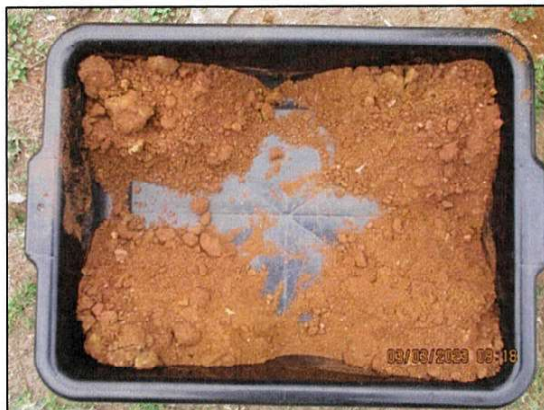
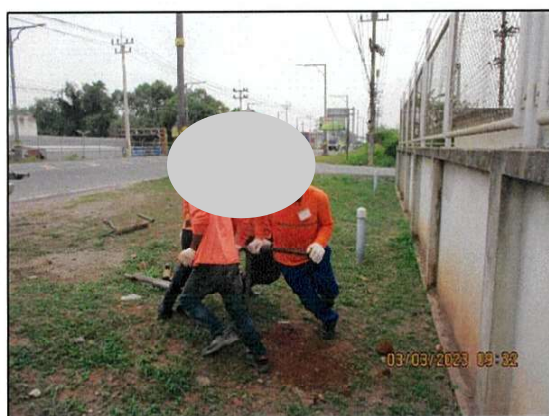
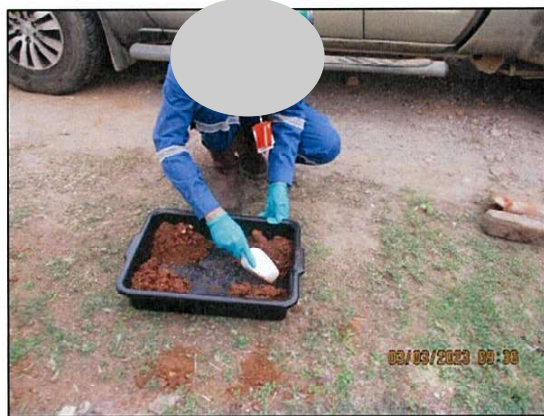
ภาพถ่ายที่ 3.3.1-1 การเก็บตัวอย่างทรัพยากรดิน โครงการวางท่อส่งน้ำมันลอดผ่านถนนสายปากน้ำ  
บริษัท สตาร์ พูเอลส์ มาร์เก็ตติ้ง จำกัด เมื่อวันที่ 3 มีนาคม 2566

ระดับความลึก 0.5 เมตร

ระดับความลึก 1.20 เมตร

สถานีที่ 1 บริเวณ Box Culvert ฝั่งพื้นที่คลังน้ำมันร่วมฯ ด้านคลังน้ำมัน

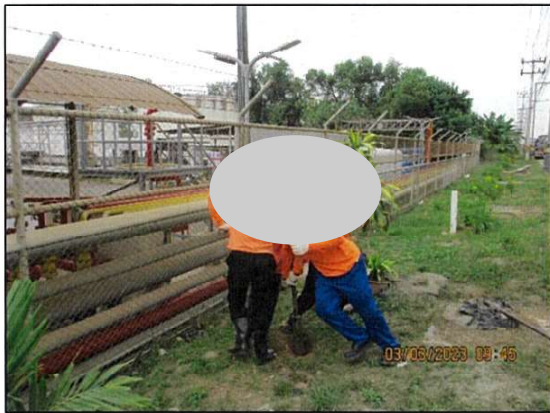
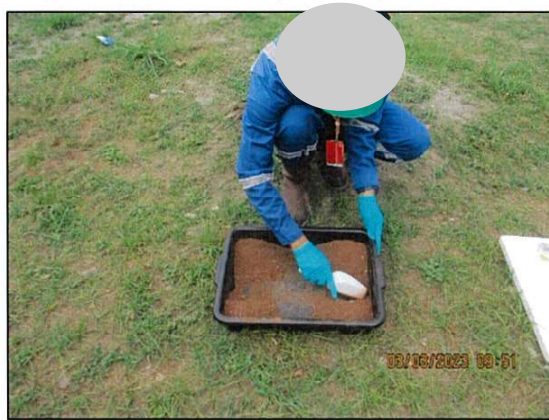
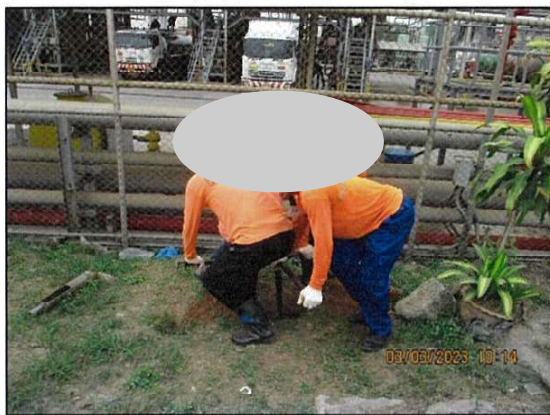
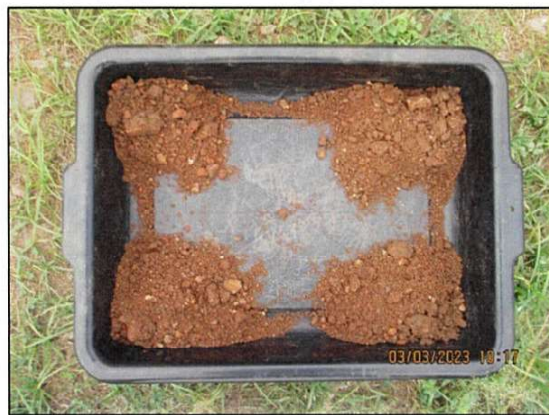
ภาพถ่ายที่ 3.3.1-1 (ต่อ)

ระดับความลึก 0.5 เมตร

ระดับความลึก 1.20 เมตร

สถานที่ที่ 2 บริเวณ Box Culvert ฝั่งพื้นที่คลังน้ำมันร่วมฯ ด้านท่าเทียบเรือ

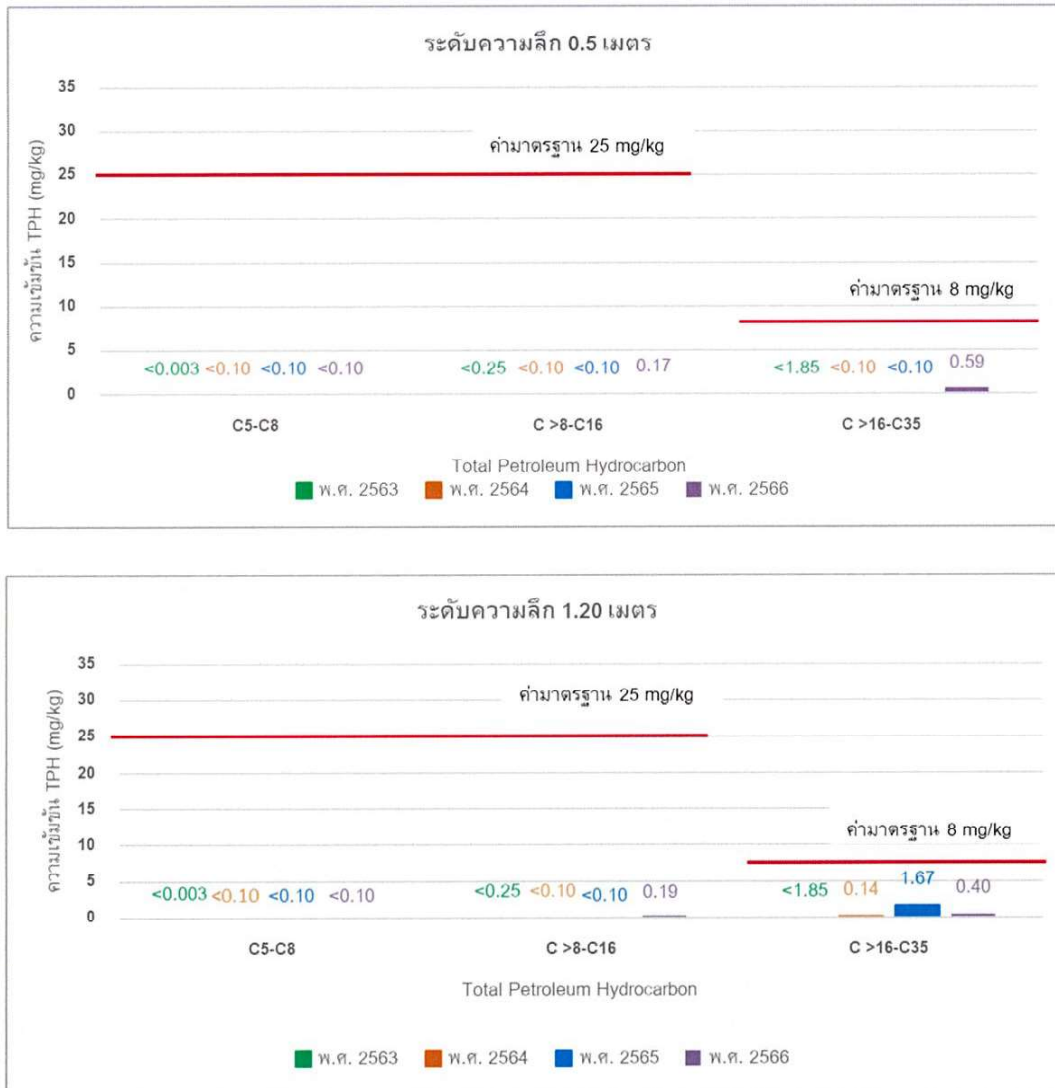
รูปที่ 3.3.1-3 เปรียบเทียบผลการตรวจวิเคราะห์ทรัพยากรดิน โครงการวางท่อส่งน้ำมันลอดผ่านถนนสายปากน้ำ บริษัท สตาร์ พูเอลส์ มาร์เก็ตติ้ง จำกัด บริเวณ Box Culvert ฝั่งพื้นที่ค้ำน้ำน้มนรมา ด้านท่าเทียบเรือ ระหว่างปี พ.ศ. 2563-2566

ผลการตรวจวิเคราะห์ทรัพยากรดินระหว่างปี พ.ศ. 2563-2566 ได้ดำเนินการติดตามตรวจสอบ 2 สถานี ได้แก่ บริเวณ Box Culvert ฝั่งพื้นที่คลังน้ำมันร่วมฯ ด้านคลังน้ำมัน ที่ระดับความลึกของดิน 2 ระดับ คือ 0.5 และ 1.20 เมตรและ บริเวณ Box Culvert ฝั่งพื้นที่คลังน้ำมันร่วมฯ ด้านท่าเทียบเรือ ที่ระดับความลึกของดิน 2 ระดับ คือ 0.5 และ 1.20 เมตร ซึ่งผลการตรวจวิเคราะห์แสดงได้ดังตารางที่ 3.3.1-3 และตารางที่ 3.3.1-4 รูปที่ 3.3.1-1 และรูปที่ 3.3.1-2 โดยสามารถสรุปได้ว่าผลการตรวจวิเคราะห์ ค่า Total Petroleum Hydrocarbon (TPH) ทั้งหมดมีค่าอยู่ในเกณฑ์มาตรฐานกำหนด

พารามิเตอร์	หน่วย	ผลการตรวจวิเคราะห์								มาตรฐาน <sup>1/</sup>
		ระดับความลึก 0.5 เมตร				ระดับความลึก 1.20 เมตร				
		พ.ศ. 2563	พ.ศ. 2564	พ.ศ. 2565	พ.ศ. 2566	พ.ศ. 2563	พ.ศ. 2564	พ.ศ. 2565	พ.ศ. 2566	
Total Petroleum Hydrocarbon (TPH)										
- C <sub>5</sub> -C <sub>8</sub>	mg/kg	<0.003	<0.10	<0.10	<0.10	<0.003	<0.10	<0.10	<0.10	25
- C <sub>&gt;8</sub> -C <sub>16</sub>	mg/kg	<0.25	<0.10	<0.10	0.17	<0.25	<0.10	<0.10	0.19	25
- C <sub>&gt;16</sub> -C <sub>35</sub>	mg/kg	<1.85	<0.10	<0.10	0.59	<1.85	0.14	1.67	0.40	8.0
