บทที่ 1
บทนำ

รายงานผลการดำเนินงานตามมาตรการลดผลกระทบสิ่งแวดล้อมและผลการติดตามตรวจสอบคุณภาพสิ่งแวดล้อม ระยะดำเนินการ

โครงการดิเอสโอโก

มกราคม - มิถุนายน 2566

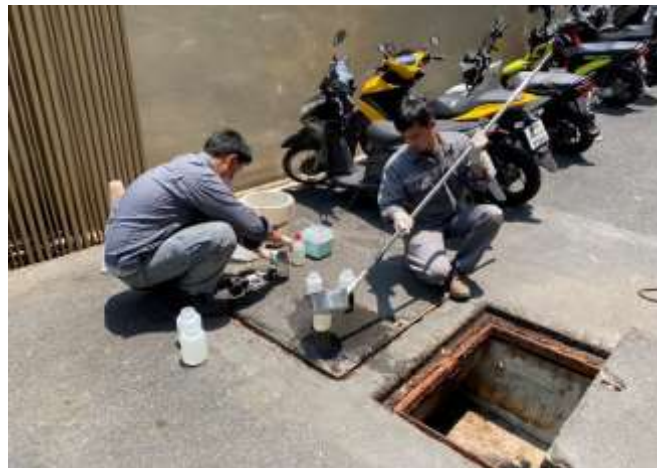
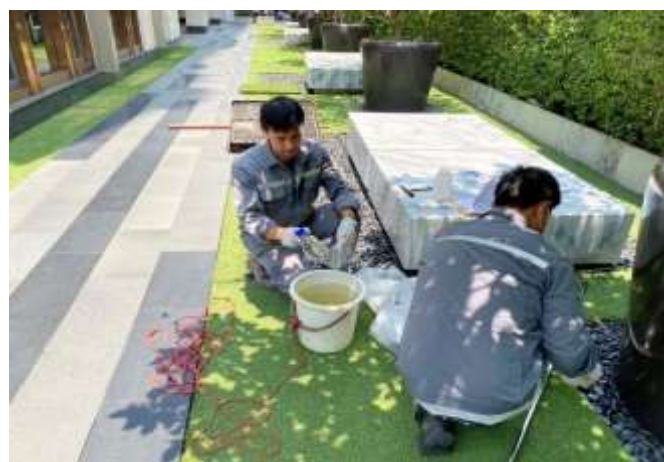
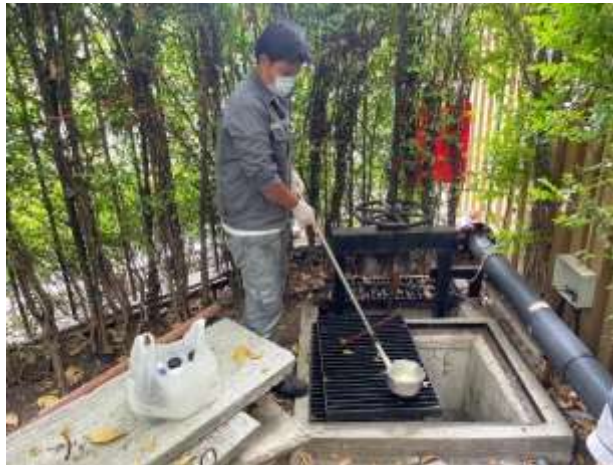
รูปที่ 3.1-1 แสดงการเก็บตัวอย่างคุณภาพน้ำทิ้ง

จากผลการตรวจวิเคราะห์คุณภาพน้ำทั้งจำนวน 3 จุด ได้แก่ บริเวณน้ำเสียก่อนเข้าระบบบำบัด บริเวณน้ำเสียหลังออกจากระบบบำบัด และบริเวณบ่อกักน้ำเสียก่อนระบายลงสู่สาธารณะ ระหว่างเดือนมกราคม - มิถุนายน 2565 พบว่า น้ำทั้งบริเวณก่อนระบายลงสู่สาธารณะ ดัชนีส่วนใหญ่ที่ทำการตรวจวิเคราะห์ มีค่าอยู่ในเกณฑ์มาตรฐานกำหนด เมื่อเทียบกับมาตรฐานตามประกาศกระทรวงทรัพยากรธรรมชาติและสิ่งแวดล้อม เรื่อง กำหนดมาตรฐานควบคุมการระบายน้ำทิ้ง จากอาคารบางประเภทและบางขนาด (อาคารประเภท ก) (ลงวันที่ 7 พฤศจิกายน พ.ศ. 2548) ยกเว้น ค่า Settleable Solids ในเดือนพฤษภาคม ที่มีค่าไม่อยู่ในเกณฑ์มาตรฐานที่กำหนด

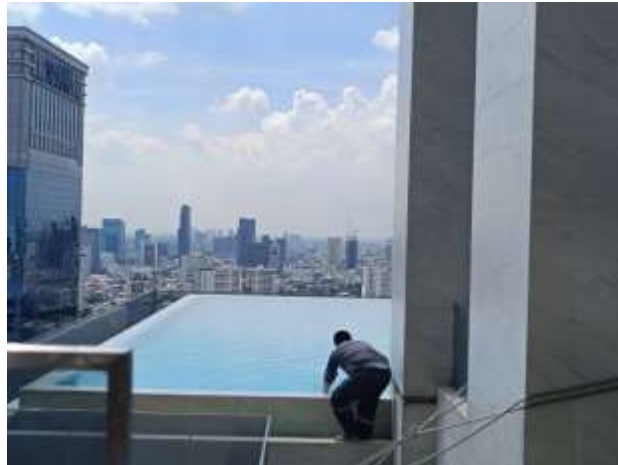
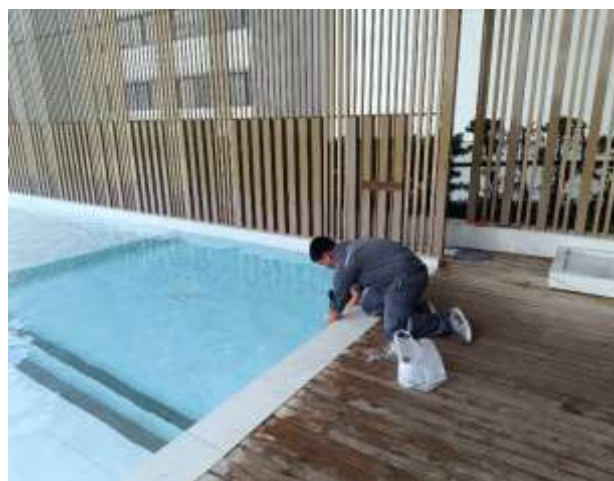
รูปที่ 3.2-1 แสดงการเก็บตัวอย่างคุณภาพน้ำสระว่ายน้ำ

จากผลการตรวจวิเคราะห์คุณภาพน้ำสระว่ายน้ำ จำนวน 2 จุด ได้แก่ บริเวณสระว่ายน้ำส่วนต้น และบริเวณสระว่ายน้ำส่วนลึก พบว่า ทุกดัชนีที่ตรวจวิเคราะห์มีค่าอยู่ในเกณฑ์มาตรฐานกำหนดตามคำแนะนำของคณะกรรมการสาธารณสุข ฉบับที่ 1/2550 เรื่อง การควบคุมการประกอบกิจการสระว่ายน้ำ หรือกิจการอื่นๆ ในทำนองเดียวกัน (ลงวันที่ 20 มกราคม พ.ศ. 2550)
