หนังสือแจ้งผลการพิจารณารายงานการวิเคราะห์
ผลกระทบสิ่งแวดล้อมและใบอนุญาตต่างๆ

เรื่อง แจ้งผลการพิจารณารายงานการวิเคราะห์ผลกระทบสิ่งแวดล้อมโครงการ ดี เอส อโศก ของ
บริษัท สิงห์ เอสเตท จำกัด (มหาชน)

สรุปมาตรการป้องกันและแก้ไขผลกระทบสิ่งแวดล้อม
และมาตรการติดตามตรวจสอบผลกระทบสิ่งแวดล้อม
ที่โครงการ ดี เอส โอโก ของบริษัท สิงห์ เอสเตท จำกัด (มหาชน)
ต้องยึดถือปฏิบัติอย่างเคร่งครัด

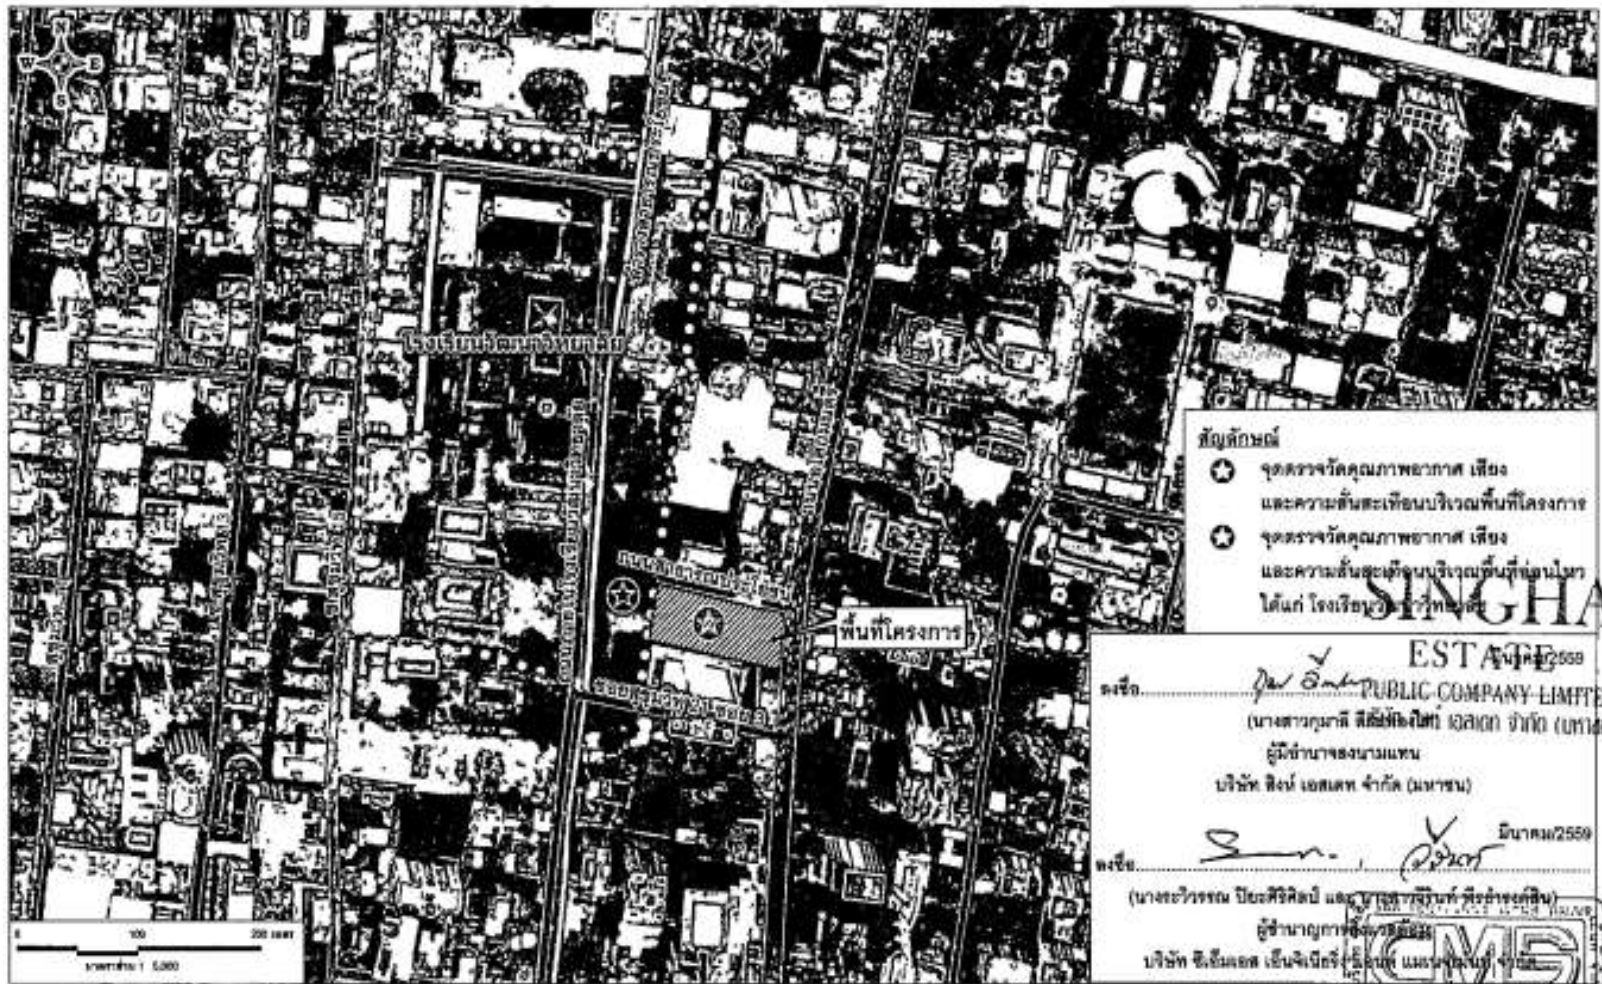
- จุดตรวจวัดคุณภาพอากาศ เพื่ออง และความั่นสะเทือนบริเวณพื้นที่โครงการ
- จุดตรวจวัดคุณภาพอากาศ เพื่ออง และความั่นสะเทือนบริเวณพื้นที่ถนนในภาคใต้ ใกล้ โรงเรียน
