รายงานผลการปฏิบัติตามมาตรการ
ป้องกันและแก้ไขผลกระทบสิ่งแวดล้อม
และมาตรการติดตามตรวจสอบคุณภาพสิ่งแวดล้อม

โครงการ Radisson Plaza Bangkok
(ปัจจุบันชื่อ Radisson Blu Plaza Bangkok)
ซอยสุขุมวิท 27 แขวงคลองเตยเหนือ เขตวัฒนา
กรุงเทพมหานคร

บริษัท จี แอนด์ พี แอสเซ็ท โฮลดิ้ง จำกัด
เดือนกรกฎาคม-ธันวาคม 2566
(ระยะดำเนินการ)

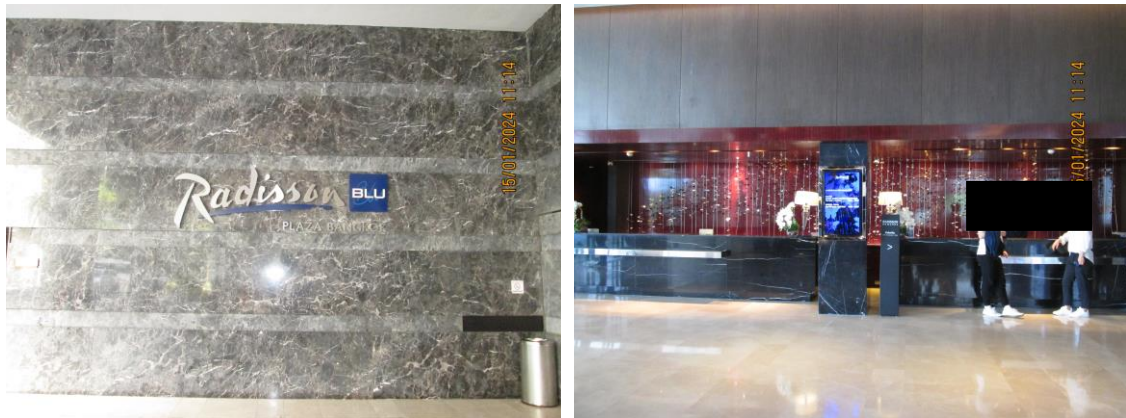
รูปที่ 2.3-1 สภาพโครงการปัจจุบัน ณ วันที่ 15 มกราคม 2567

ดังนั้น สามารถสรุปพื้นที่ใช้สอยภายในอาคารโครงการทั้งหมด ประมาณ 34,722 ตารางเมตร มีจำนวนห้องพักแรมทั้งหมด 290 ห้อง และพื้นที่จอดรถยนต์ภายในอาคาร 238 คัน (รวมทั้งจอดรถบัส จำนวน 1 คัน) และมีพื้นที่ปกคลุมดินประมาณ 2,192 ตารางเมตร สำหรับสภาพโครงการปัจจุบัน ดังแสดงในรูปที่ 2.3-1

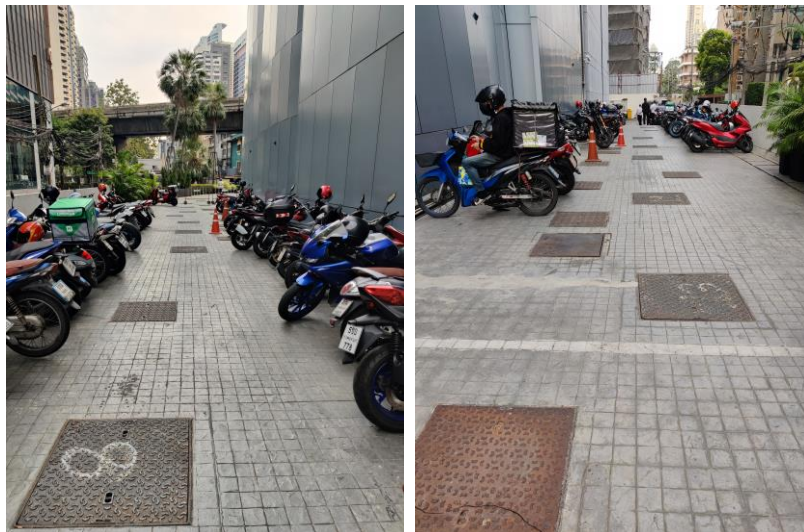
รูปที่ 2.4.2-1 ตำแหน่งที่ตั้งระบบบำบัดน้ำเสียของโครงการ

โครงการเลือกใช้ระบบบำบัดน้ำเสียรวมชนิดเติมอากาศ แบบซีควนซ์ แบคทีเรียแอคเตอร์ (Sequencing Batch Reactor, SBR) มีความสามารถในการบำบัด 610 ลูกบาศก์-เมตร/วัน ซึ่งเป็นระบบเลี้ยงตะกอนแบบถังเดียว แบบเติมเข้าแล้วถ่ายออก ถึงเลี้ยงตะกอนทำหน้าที่เป็นถังตกตะกอน จึงเหมาะสมกับปริมาณน้ำเสียจำนวนน้อย ไม่กินพื้นที่ น้ำเสียจะถูกส่งเข้ามาถังเลี้ยงตะกอนอย่างช้า ๆ พร้อมทั้งเปิดเครื่องเติมอากาศ ปล่องให้จุลินทรีย์ที่เลี้ยงไว้อยู่สลายสารอินทรีย์ที่ปนมาในน้ำเสียจนหมด ปิดเครื่องเติมอากาศ ปล่องให้ตะกอนตกลงสู่ก้นถัง แล้วระบายน้ำส่วนบนที่ใสทิ้งไป พักตะกอนจุลินทรีย์ไว้สักระยะ จากนั้นค่อยเติมน้ำเสียเข้ามาใหม่พร้อมกับเติมอากาศจุลินทรีย์จะย่อยสลายสารอินทรีย์ที่เติมเข้ามาอีกครั้ง ทำสลับกันไปเรื่อย ๆ การทำงานไม่ต้องต่อเนื่อง และที่สำคัญรูปแบบของถังไม่จำกัดอาจเป็นแบบกลมหรือสี่เหลี่ยมผืนผ้า ตามความเหมาะสมของพื้นที่ที่มีอยู่ ระบบนี้มีประสิทธิภาพการบำบัดสูง ควบคุมดูแลง่าย ขนย้ายสะดวก การทำงานของระบบจะประกอบด้วยส่วนต่าง ๆ ดังนี้

- 1) Grease Trap Tank
- 2) Solid Separation Tank
- 3) Equalization Tank
- 4) บ่อ CAT และ SAT 1, 2 Tank
- 5) Submersible Aerators
- 6) Effluent Tank
- 7) Sludge Holding Tank

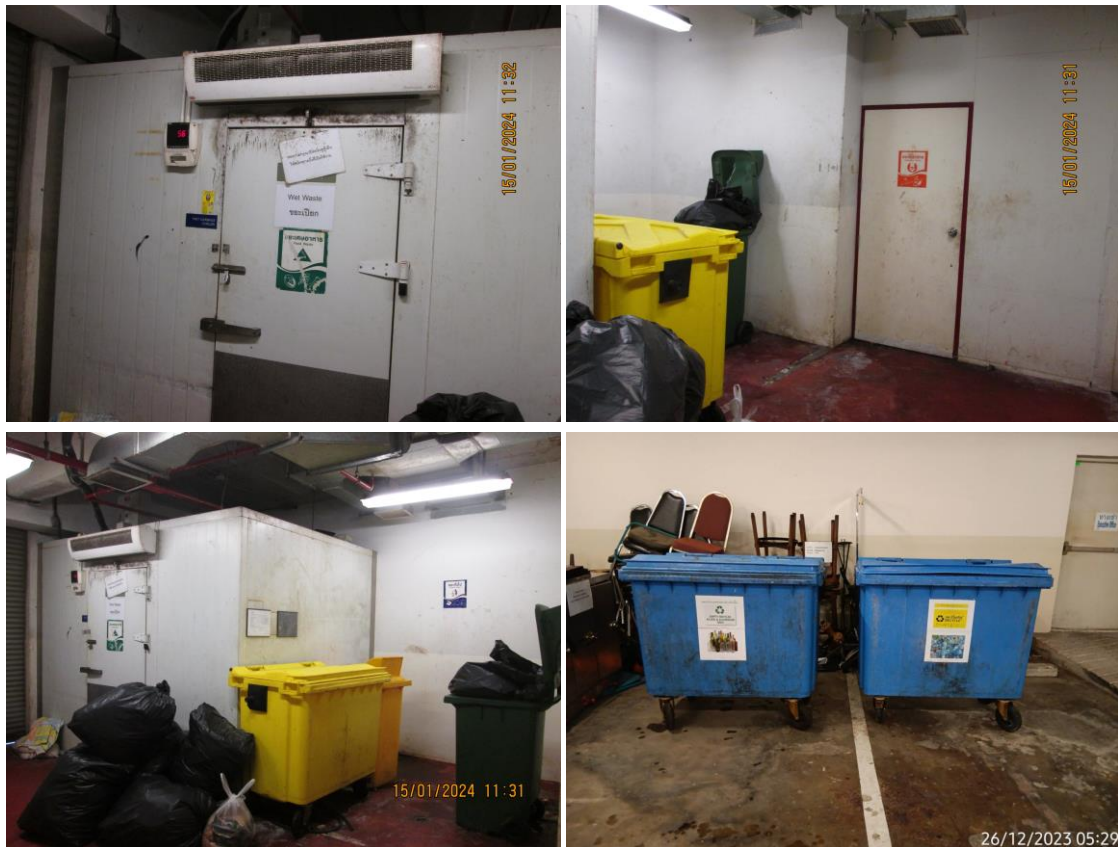
รูปที่ 2.4.4-1 สภาพห้องพัสดุฝอยโครงการ

การจัดการมูลฝอยภายในอาคารโครงการ พนักงานทำความสะอาดประจำแต่ละชั้นจะเป็นผู้รวบรวมและนำมาทิ้งยังบริเวณชั้นที่ 1 โดยทุกวันจะมีพนักงานทำความสะอาดมาทำการเก็บกวาดทำความสะอาดบริเวณพื้นที่ห้องพักแรมและพื้นที่ทางเดิน บันได ลานจอดรถยนต์ทั้งหมด และจะจัดเก็บรวบรวมมูลฝอยที่แยกประเภทไว้แล้วในขั้นตอนการจัดเก็บแต่ละส่วน โดยใส่ถุงสีด้ามักปากถุงให้แน่นแล้วเก็บขนไปยังห้องพักมูลฝอยรวมของโครงการ ซึ่งตั้งอยู่บริเวณชั้นที่ 1 ของอาคารโครงการ ซึ่งมีขนาดความจุรวม 75.37 ลูกบาศก์เมตร ซึ่งภายในจะแบ่งเป็นห้องพัก 4 ส่วน

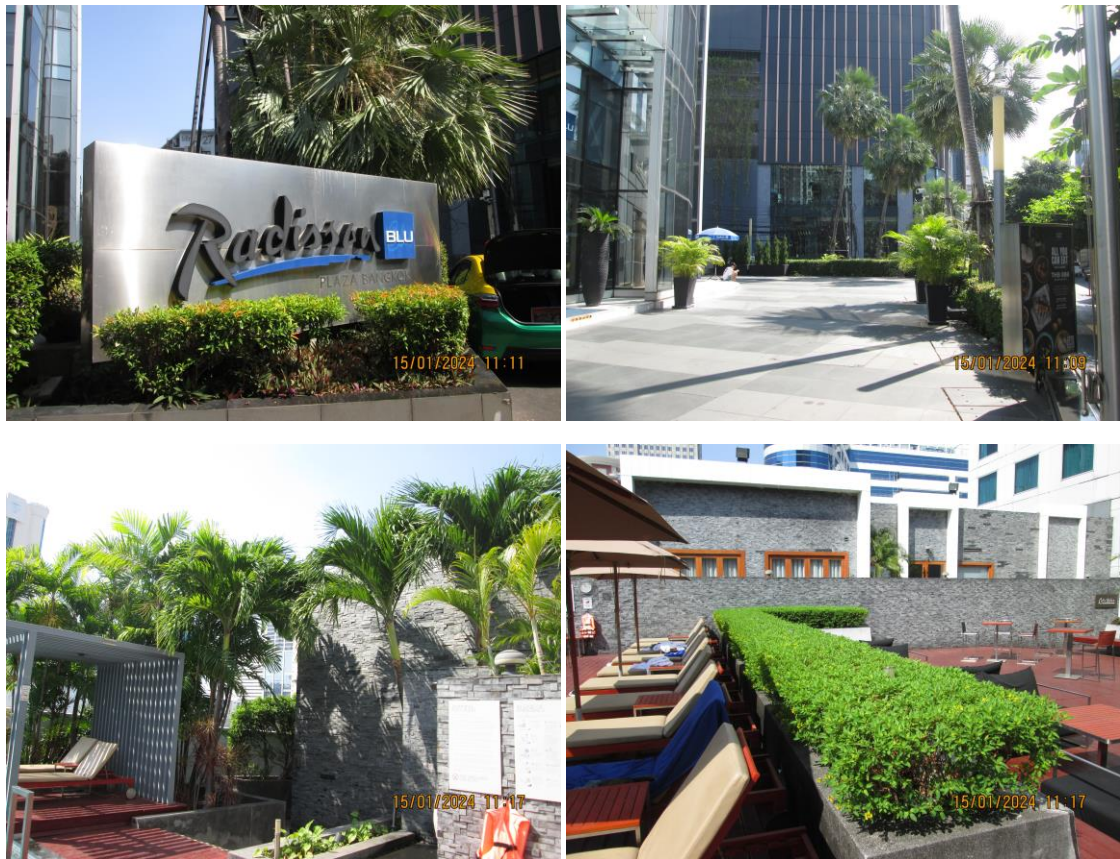
รูปที่ 2.5-1 สภาพพื้นที่สีเขียวภายในโครงการ

(1) พื้นที่สีเขียวบนดินชั้นที่ 1 เท่ากับ **609.50** ตารางเมตร คิดเป็นร้อยละ 51 ของพื้นที่สีเขียวทั้งหมดภายในโครงการ ประกอบด้วย พันธุ์ไม้ยืนต้นบนดิน ประมาณ 423.45 ตารางเมตร โดยพันธุ์ไม้ยืนต้นที่โครงการเลือกปลูก ได้แก่ อโศก พิกุล ปับ ขมพูพันธุ์ทิพย์ และพันธุ์ไม้พุ่มไม้คลุมดิน ได้แก่ จั๋งญี่ปุ่น ไทรใบกลม แก้ว เฮลิโคเนีย ผกากรองเลื้อย และหญ้า ประมาณ 186.05 ตารางเมตร คิดสัดส่วนไม้ยืนต้นเป็นร้อยละ 69.47 ของพื้นที่สีเขียวบริเวณชั้นล่างทั้งหมด ซึ่งเป็นตามแนวทางของ สผ. ที่กำหนดให้มีสัดส่วนพื้นที่สีเขียวบนดินไม่น้อยกว่าร้อยละ 50 ของพื้นที่สีเขียวทั้งหมด และต้องปลูกไม้ยืนต้นไม่น้อยกว่าร้อยละ 50 ของพื้นที่สีเขียวบนดิน

(2) พื้นที่สีเขียวบริเวณชั้นที่ 11 เท่ากับ **585** ตารางเมตร คิดเป็นร้อยละ 49 ของพื้นที่สีเขียวทั้งหมด ประกอบด้วยพันธุ์ไม้ยืนต้น ได้แก่ ปับ และพิกุล เป็นต้น ส่วนไม้พุ่มและไม้คลุมดิน ได้แก่ จั๋งญี่ปุ่น ไทรใบกลม แก้ว เฮลิโคเนีย ผกากรองเลื้อย และหญ้านวลน้อย
