รายงานผลการปฏิบัติตามเงื่อนไขของมาตรการป้องกันและแก้ไข
ผลกระทบสิ่งแวดล้อม และมาตรการติดตามตรวจสอบคุณภาพสิ่งแวดล้อม(ระยะดำเนินการ)
ประจำปี เดือน กรกฎาคม - ธันวาคม 2566
โครงการ ไอดีโอ สาทร-ท่าพระ

รายงานผลการปฏิบัติตามมาตรการป้องกันและแก้ไขผลกระทบสิ่งแวดล้อม
และมาตรการติดตาม ตรวจสอบคุณภาพสิ่งแวดล้อม
โครงการ ไอดีโอ สาทร-ท่าพระ

ชื่อโครงการ ไอดีโอ สาทร-ท่าพระ

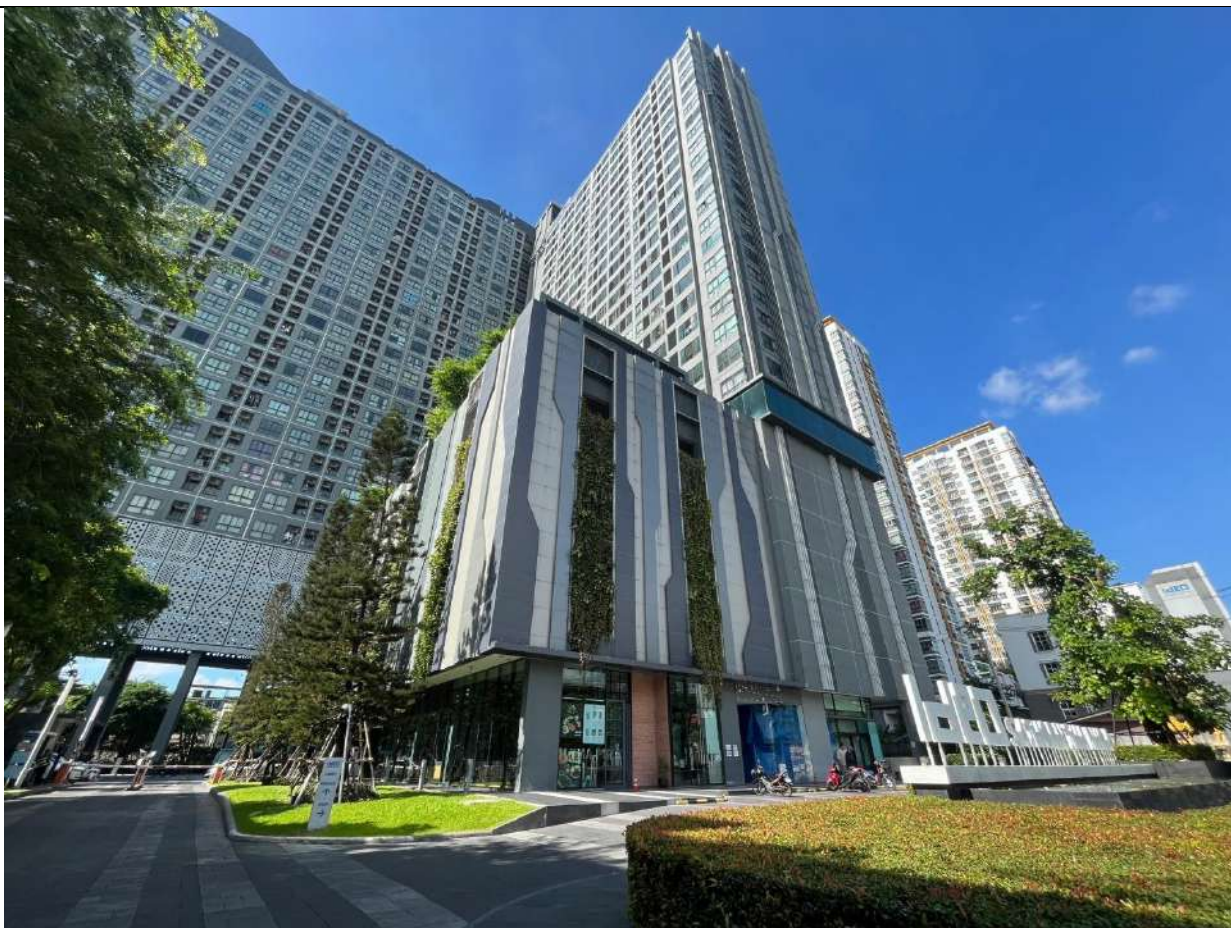
ภาพที่ 1.5-1 สถานภาพการดำเนินโครงการในปัจจุบัน

สถานภาพของโครงการในปัจจุบัน พบว่า โครงการอยู่ในช่วงเปิดดำเนินโครงการ แสดงสถานภาพการดำเนินโครงการในปัจจุบันได้ดัง ภาพที่ 1.5-1

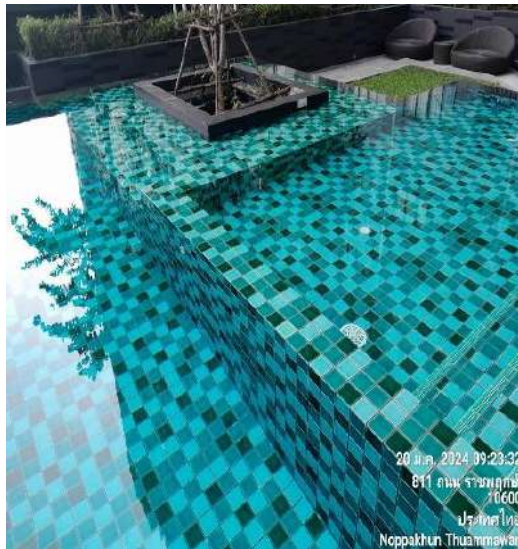
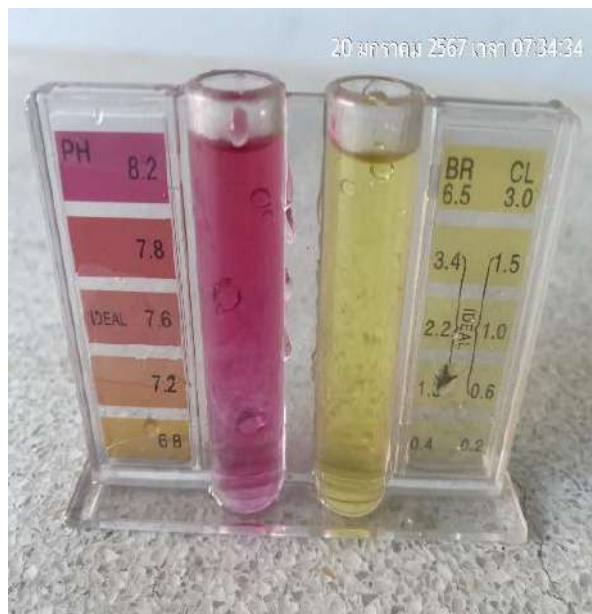
27 ธันวาคม 2566	7.8	1.0	7.6	0.8
	28 ธันวาคม 2566	7.8	1.0	7.6	0.6
	29 ธันวาคม 2566	7.6	1.0	7.6	0.6
	30 ธันวาคม 2566	7.6	1.0	7.6	0.8
	31 ธันวาคม 2566	7.6	1.0	7.6	0.8
มาตรฐาน		7.2-8.4	0.6-1.0 ppm	7.2-8.4	0.6-1.0 ppm

ภาพที่ 4.5-1 การตรวจวัด pH และ Free Chlorine สระว่ายน้ำ

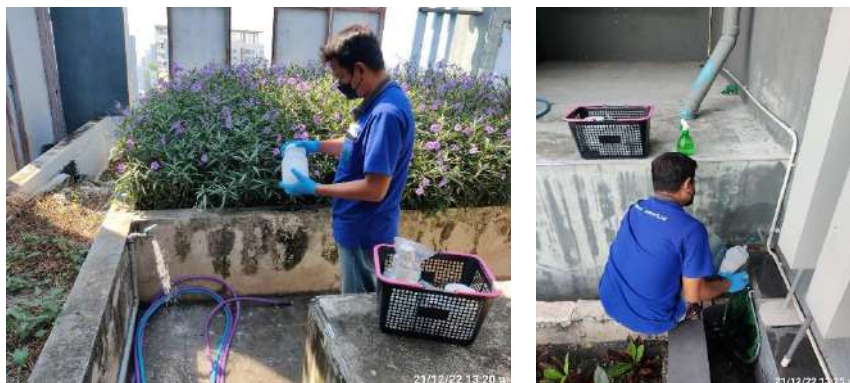
จุดเก็บตัวอย่าง	วัน/เดือน/ปี	ผลการตรวจวิเคราะห์	
		Total Coliform Bacteria (TCB)	Fecal Coliform Bacteria (FCB)
สระว่ายนํ้าส่วนต้น	20 กรกฎาคม 2566	ND	ND
	18 สิงหาคม 2566	ND	ND
	21 กันยายน 2566	ND	ND
	20 ตุลาคม 2566	ND	ND
	17 พฤศจิกายน 2566	ND	ND
	15 ธันวาคม 2566	ND	ND
สระว่ายนํ้าส่วนลึก	20 กรกฎาคม 2566	ND	ND
	18 สิงหาคม 2566	ND	ND
	21 กันยายน 2566	ND	ND
	20 ตุลาคม 2566	ND	ND
	17 พฤศจิกายน 2566	ND	ND
	15 ธันวาคม 2566	ND	ND
มาตรฐาน		10 MPN/100 ml	ND
หมายเหตุ	: อ้างอิงตามประกาศคณะกรรมการสาธารณสุข ฉบับที่ 1/2550 เรื่อง การควบคุมการประกอบกิจการสระว่ายนํ้า หรือกิจกรรมอื่นๆ ในทำนองเดียวกัน

ภาพที่ 4.5-2 การตรวจวัด Total Coliform Bacteria (TCB) และ Fecal Coliform Bacteria (FCB) สระว่ายน้ำ

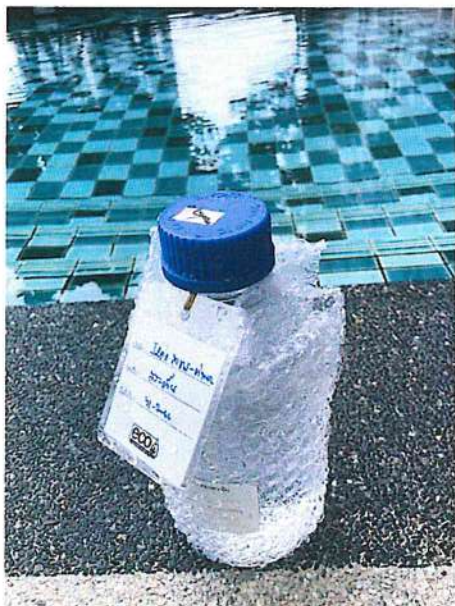
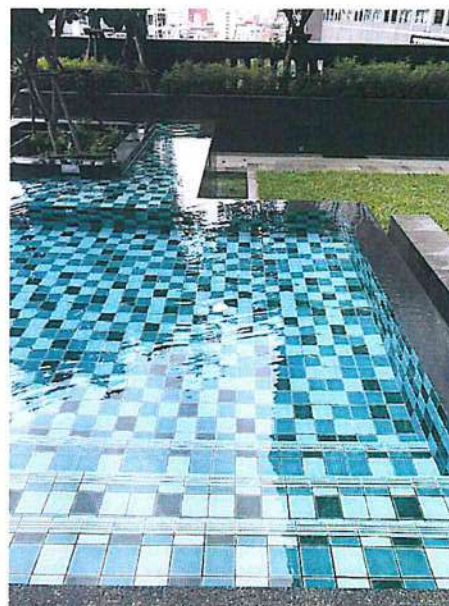
1. Shallow Zone

PARAMETERS	UNIT	METHOD OF ANALYSIS	RESULT	REGULATORY STANDARD
			Shallow zone	
Fecal Coliform Bacteria*	MPN/100 ml	Multiple Tube Fermentation Technique	NOT DETECTED	NOT DETECTED
Total Coliform Bacteria*	MPN/100 ml	Multiple Tube Fermentation Technique	<1.8	<10.0
SAMPLE CONDITION Sample Color / Turbid : Colorless / Clear Sediment : -

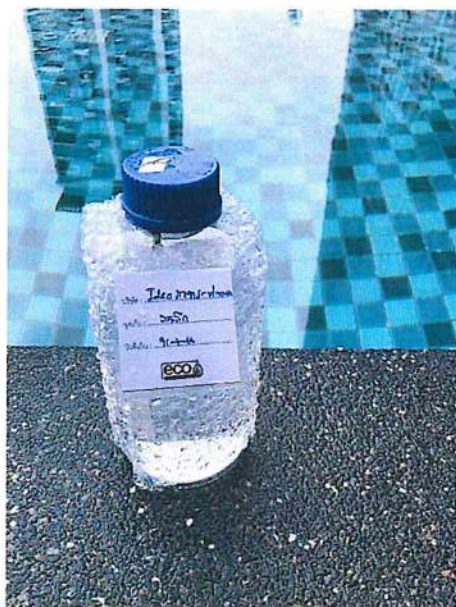
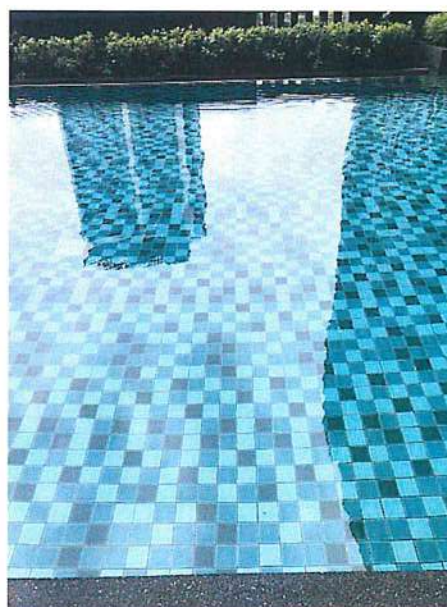
2. Deep Zone

PARAMETERS	UNIT	METHOD OF ANALYSIS	RESULT	REGULATORY STANDARD
			Deep zone	
Fecal Coliform Bacteria*	MPN/100 ml	Multiple Tube Fermentation Technique	NOT DETECTED	NOT DETECTED
Total Coliform Bacteria*	MPN/100 ml	Multiple Tube Fermentation Technique	<1.8	<10.0
SAMPLE CONDITION Sample Color / Turbid : Colorless / Clear Sediment : -

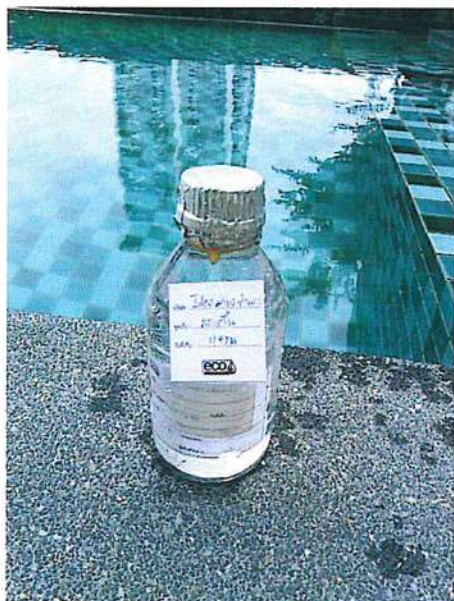
1. Shallow Zone

PARAMETERS	UNIT	METHOD OF ANALYSIS	RESULT	REGULATORY STANDARD
			Shallow zone	
Fecal Coliform Bacteria*	MPN/100 ml	Multiple Tube Fermentation Technique	3.6	NOT DETECTED
Total Coliform Bacteria*	MPN/100 ml	Multiple Tube Fermentation Technique	3.6	<10.0
SAMPLE CONDITION			Sample Color / Turbid : Colorless / Clear Sediment : -

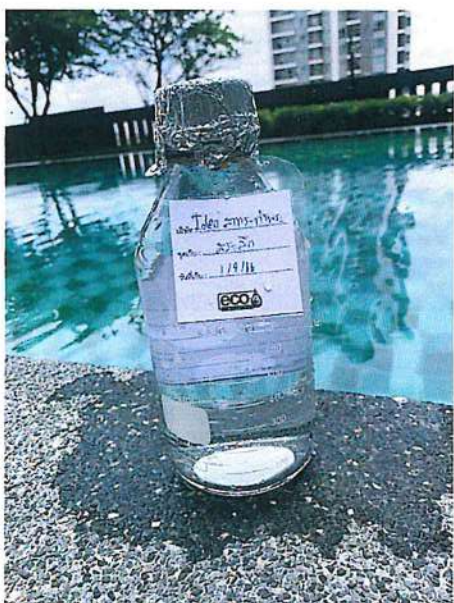
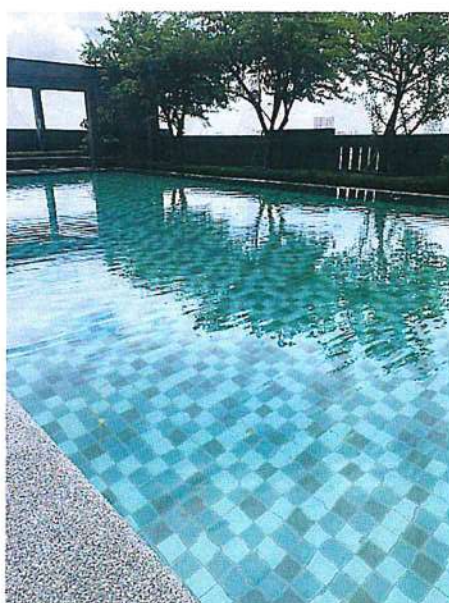
2. Deep Zone

PARAMETERS	UNIT	METHOD OF ANALYSIS	RESULT	REGULATORY STANDARD
			Deep zone	
Fecal Coliform Bacteria*	MPN/100 ml	Multiple Tube Fermentation Technique	2.2	NOT DETECTED
Total Coliform Bacteria*	MPN/100 ml	Multiple Tube Fermentation Technique	2.2	<10.0
SAMPLE CONDITION Sample Color / Turbid : Colorless / Clear Sediment : -

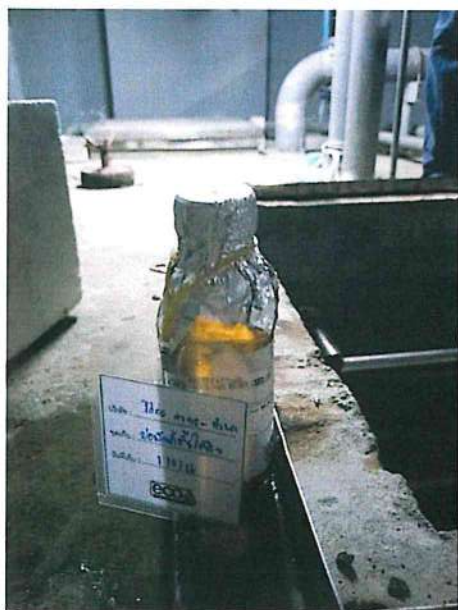
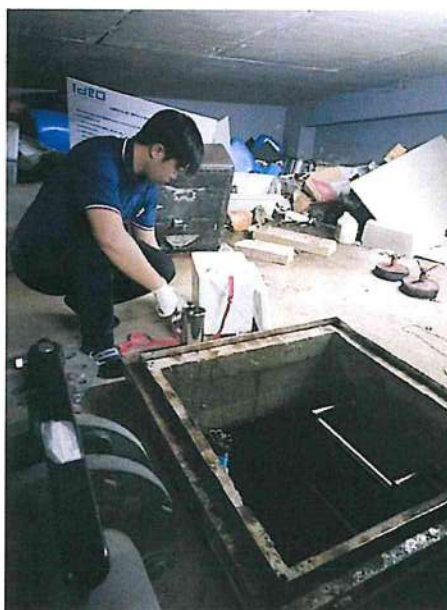
3. บ่อพักชั้นใต้ดิน

PARAMETERS	UNIT	METHOD OF ANALYSIS	RESULT	REGULATORY
			บ่อพักชั้นใต้ดิน	STANDARD
<i>E. coli</i> *	MPN/100 ml	Multiple Tube Fermentation Technique	ABSENCE	ABSENCE
SAMPLE CONDITION Sample Color / Turbid : Colorless / Clear Sediment : -
