บทที่ 2

ผลการปฏิบัติตามมาตรการป้องกันและแก้ไขผลกระทบสิ่งแวดล้อม และมาตรการติดตามตรวจสอบผลกระทบสิ่งแวดล้อม

ตารางที่ 2-1 ผลการตรวจสอบการปฏิบัติตามมาตรการและเงื่อนไขด้านสิ่งแวดล้อม

ประทานบัตรที่ 33121/16128 ของบริษัท ยูนิโสม จำกัด

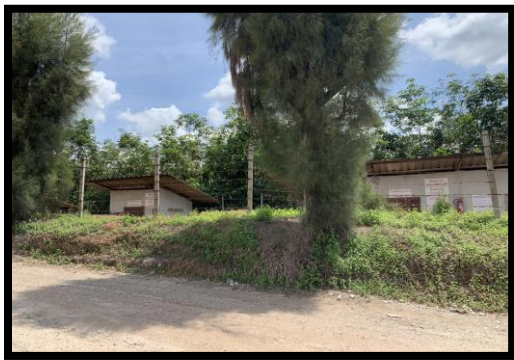
รูปที่ 2-11 ที่ซังน้ำหนัก

10) กำหนดน้ำหนักรถบรรทุกและความเร็วรถบรรทุกให้เป็นไปตามที่ทางราชการกำหนด โดยเฉพาะในช่วงถนนที่ผ่านชุมชนให้ใช้ความเร็วไม่เกิน 20 กม./ชม. พร้อมทั้งจัดหาผ้าใบปิดคลุมแร่ให้มิดชิดตลอดเวลาที่มีการขนส่งการลำเลียงแร่	ได้ปฏิบัติตามให้น้ำหนักรถบรรทุกและความเร็วรถบรรทุกให้เป็นไปตามที่ทางราชการกำหนด ความเร็วไม่เกิน 20 กม./ชม. และมีการปิดคลุมแร่อย่างมิดชิด(รูปที่ 2-11) (รูปที่ 2-15)

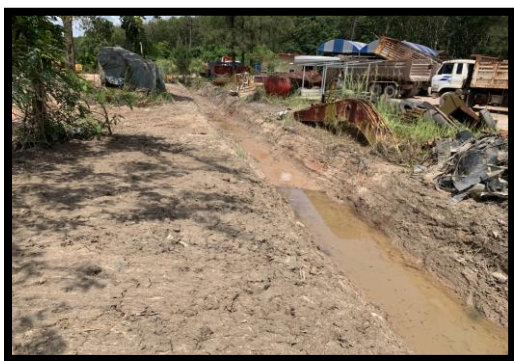
รูปที่ 2-13 ขุมเหมือง

5) หน้าเหมืองตามแผนผังโครงการกำหนดอย่างเคร่งครัด. โดย ในชั้นเปลือกดินจะมีชั้นบันไดสูงไม่เกิน 5 ม. ความกว้างไม่ น้อยกว่า 5 ม. ความลาดเอียงทั้งหมดของชั้นหน้าดิน ไม่เกิน 35 องศา และในชั้นแร่ยิปซัมและแร่แอนไฮไดรต์ จะเปิดทำเหมืองในลักษณะชั้นบันได กำหนดให้ชั้นบันไดสูงไม่ เกิน 5 ม. และมีความกว้างของแต่ละชั้นไม่น้อยกว่า 4 ม. ความลาดชันรวมของหน้าเหมืองไม่เกิน 45 องศา	ได้ปฏิบัติตามแผนผังโครงการกำหนดอย่าง เคร่งครัด (รูปที่ 2-13)

6) การขยายหน้าเหมืองให้กระทำในขอบเขตการผลิตแร่ใน แต่ละช่วงเพื่อลดการเปลี่ยนแปลงสภาพภูมิประเทศอย่าง รวดเร็ว	ได้ทำการขยายหน้าเหมืองในขอบเขตการผลิต แร่อย่างเคร่งครัด(รูปที่ 2-13)

มาตรการป้องกันและแก้ไข ผลกระทบสิ่งแวดล้อมที่กำหนด	รายละเอียดการปฏิบัติ	ผลการปฏิบัติ/เหตุผลที่ไม่ปฏิบัติ/ ข้อพิจารณาอื่นๆ
8) ให้ตรวจสอบเสถียรภาพบริเวณพื้นที่ทำเหมืองให้มีความมั่นคงแข็งแรงและปลอดภัยอยู่เสมอ หากพบสิ่งบ่งชี้ที่อาจก่อให้เกิดความไม่เสถียรภาพของหน้าเหมืองได้ให้หลีกเลี่ยงการปฏิบัติงานในบริเวณดังกล่าว แล้วดำเนินการวิเคราะห์เสถียรภาพของหน้าเหมืองโดยละเอียดเพื่อประเมินว่าการทำงานในสภาพดังกล่าวมีความปลอดภัยหรือไม่หากไม่มีความปลอดภัยให้ดำเนินการปรับปรุง	ได้ทำการตรวจสอบเสถียรภาพบริเวณพื้นที่ทำเหมืองให้มีความมั่นคงแข็งแรงและปลอดภัยอยู่เสมอ (รูปที่ 2-13)

4) ออกแบบหน้าเหมืองให้ดินหน้าเหมืองตามแผนผัง โครงการทำเหมือง และควบคุมทิศทางการปลิวกระเด็นของ เศษหินให้ไปตกในเขตบริเวณพื้นที่หน้าเหมืองเท่านั้น	ได้ทำการออกแบบหน้าเหมืองตามแผนผัง โครงการทำเหมือง และได้ทำการควบคุมทิศ ทางการปลิวกระเด็นของเศษหิน (รูปที่ 2-13)

มาตรการป้องกันและแก้ไข ผลกระทบสิ่งแวดล้อมที่กำหนด	รายละเอียดการปฏิบัติ	ผลการปฏิบัติ/เหตุผลที่ไม่ปฏิบัติ/ ข้อพิจารณาอื่นๆ
1.5 ทรัพยากรดิน 1) เลือกดินที่เกิดขึ้นจากการเปิดหน้าเหมืองในแต่ละช่วงไปใช้ในการฟื้นฟูพื้นที่ตามแผนฟื้นฟูพื้นที่จากการทำเหมืองแร่ และในกรณีที่มีเปลือกดินเหลือจากการฟื้นฟูให้นำไปใช้ประโยชน์ในด้านอื่นๆ ได้ ให้นำเปลือกดินที่เกิดจากการดำเนินการทำเหมืองมาปรับสภาพพื้นที่บ่อเหมืองที่มีความลาดชัน และความลาดชันของพื้นที่เพื่อให้เกิดความปลอดภัย	ได้ทำการเลือกดินที่เกิดขึ้นจากการเปิดหน้าเหมืองในแต่ละช่วงไปใช้ในการฟื้นฟูพื้นที่ตามแผนฟื้นฟูพื้นที่จากการทำเหมืองแร่ และนำเปลือกดินมาปรับสภาพพื้นที่บ่อเหมืองที่มีความลาดชัน ให้ปลอดภัยมากขึ้น(รูปที่ 2-13)

5) ให้ตรวจสอบเสถียรภาพบริเวณพื้นที่ทำเหมืองให้มีความมั่นคงแข็งแรงและปลอดภัยอยู่เสมอ หากพบสิ่งบ่งชี้ที่อาจก่อให้เกิดความไม่เสถียรภาพของหน้าเหมืองได้ให้หลีกเลี่ยงการปฏิบัติงานในบริเวณดังกล่าว แล้วดำเนินการวิเคราะห์เสถียรภาพของหน้าเหมืองโดยละเอียดเพื่อประเมินว่าการทำงานในสภาพดังกล่าวมีความปลอดภัยหรือไม่หากไม่มีความปลอดภัยให้ดำเนินการปรับปรุง	ได้ทำการตรวจสอบเสถียรภาพบริเวณพื้นที่ทำเหมืองให้มีความมั่นคงแข็งแรงและปลอดภัยอยู่เสมอ (รูปที่ 2-13)

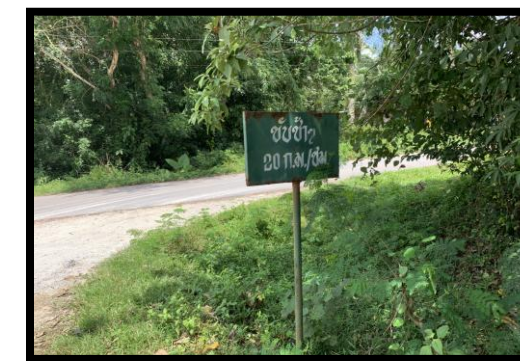
รูปที่ 2-14 คูระบายน้ำ

3) ปรับขนาดบ่อดักตะกอน"บ1" ให้ขนาดบ่อละ 0.2 ไร่	ได้มีการปรับขนาดบ่อดักตะกอน ให้มีขนาดบ่อ ละ 0.2 ไร่	
4) สร้างคูระบายน้ำบริเวณหน้าเหมือง โดยออกแบบเพื่อให้รับ น้ำจากหน้าเหมืองให้ได้มากที่สุด ซึ่งคูระบายน้ำจะเคลื่อนย้ายไป เรื่อยๆ ตามระดับความสูงของพื้นที่หน้าเหมืองที่ลดต่ำลง	ได้มีการสร้างคูระบายน้ำบริเวณหน้าเหมือง (รูปที่ 2-14)

5) ให้ดูแลรักษาและตรวจสอบคูระบายน้ำที่ได้สร้างไว้แล้ว ให้อยู่ในสภาพที่สามารถระบายน้ำได้อย่างเต็มประสิทธิภาพ เพื่อป้องกันมิให้น้ำไหลออกนอกโครงการ หากพบว่ามีตะกอน สะสมอยู่ตามคูระบายน้ำจะต้องทำการขุดลอกออกทันที ทั้งนี้ ในช่วงฤดูฝนจะต้องมีการตรวจสอบเป็นประจำทุกครึ่งหลังฝนตก	ได้มีการดูแลรักษาและตรวจสอบคูระบายน้ำที่ ได้สร้างไว้แล้วให้อยู่ในสภาพที่สามารถระบาย น้ำได้อย่างเต็มประสิทธิภาพ (รูปที่ 2-14)

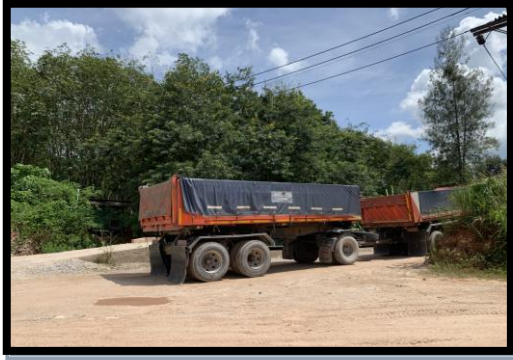
รูปที่ 2-15 ป้ายจำกัดความเร็ว

2. คุณค่าการใช้ประโยชน์ของมนุษย์ 2.1 คมนาคม 1) กำหนดน้ำหนักรถบรรทุกและความเร็วรถบรรทุกให้เป็นไปตามที่ทางราชการกำหนด โดยเฉพาะเส้นทางภายในโครงการและเส้นทางภายนอกโครงการก่อนออกสู่ทางหลวงหมายเลข 41 ให้ใช้ความเร็วไม่เกิน 20 กม/ชม. ทั้งนี้เพื่อรักษาสภาพถนนไม่ให้เกิดการชำรุดเสียหายอีกทั้งก้าขับนกงานระมัดระวังเป็นพิเศษเพื่อป้องกันการพังกระจายของฝุ่นละออง และอุบัติเหตุที่จะเกิดขึ้น	ได้ทำการกำหนดน้ำหนักรถบรรทุกและความเร็วรถบรรทุกให้เป็นไปตามที่ทางราชการกำหนด ความเร็วไม่เกิน 20 กม/ชม. อย่างเคร่งครัด (รูปที่ 2-15)

5) จัดทำและดูแลรักษาป้ายเตือนต่างๆ ของโครงการ เช่น ป้ายเตือนภัยให้ระวังรถบรรทุก ป้ายจำกัดความเร็วรถบริเวณเส้นทางขนส่งแร่ก่อนถึงทางเข้า-ออกโครงการ หากเกิดการชำรุดเสียหายให้รีบดำเนินการซ่อมแซมโดยทันที	ได้ทำการจัดทำและดูแลรักษาป้ายเตือนต่างๆ ของโครงการให้อยู่ในสภาพดีอยู่เสมอ (รูปที่ 2-15,2-22)

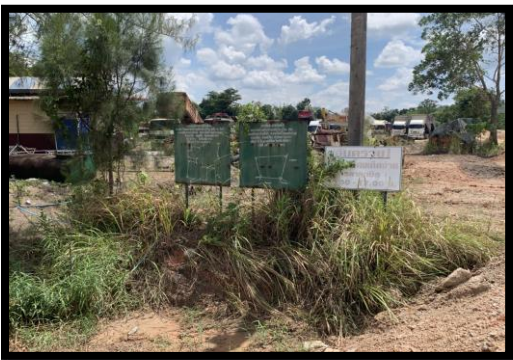
รูปที่ 2-21 โรงไม้ระบบปิด

11) โรงแต่งแร่ของโครงการจะต้องมีระบบป้องกันผลกระทบ สิ่งแวดล้อมที่ดีพร้อมทั้งดูแลเครื่องฉีดสเปรย์น้ำทุกจุดให้มีสภาพ ดีอยู่เสมอ และดูแลโรงแต่งแร่ให้เป็นไปตามประกาศกรม อุตสาหกรรมพื้นฐานและการเหมืองแร่	ได้ทำการดูแลโรงแต่งแร่ให้เป็นไปตามประกาศ กรมอุตสาหกรรมพื้นฐานและการเหมืองแร่(รูป ที่ 2-21)

12) ควบคุมการปล่อยฝุ่นจากโรงแต่งแร่ให้เกินมาตรฐาน ตาม ประกาศกระทรวงวิทยาศาสตร์ เทคโนโลยีและสิ่งแวดล้อม เรื่อง กำหนดมาตรฐานควบคุมการปล่อยฝุ่นละอองจากโรงโม่บด หรือย่อยหิน	ได้ทำการควบคุมการปล่อยฝุ่นจากโรงแต่งแร่ให้ เกินมาตรฐาน (รูปที่ 2-21)

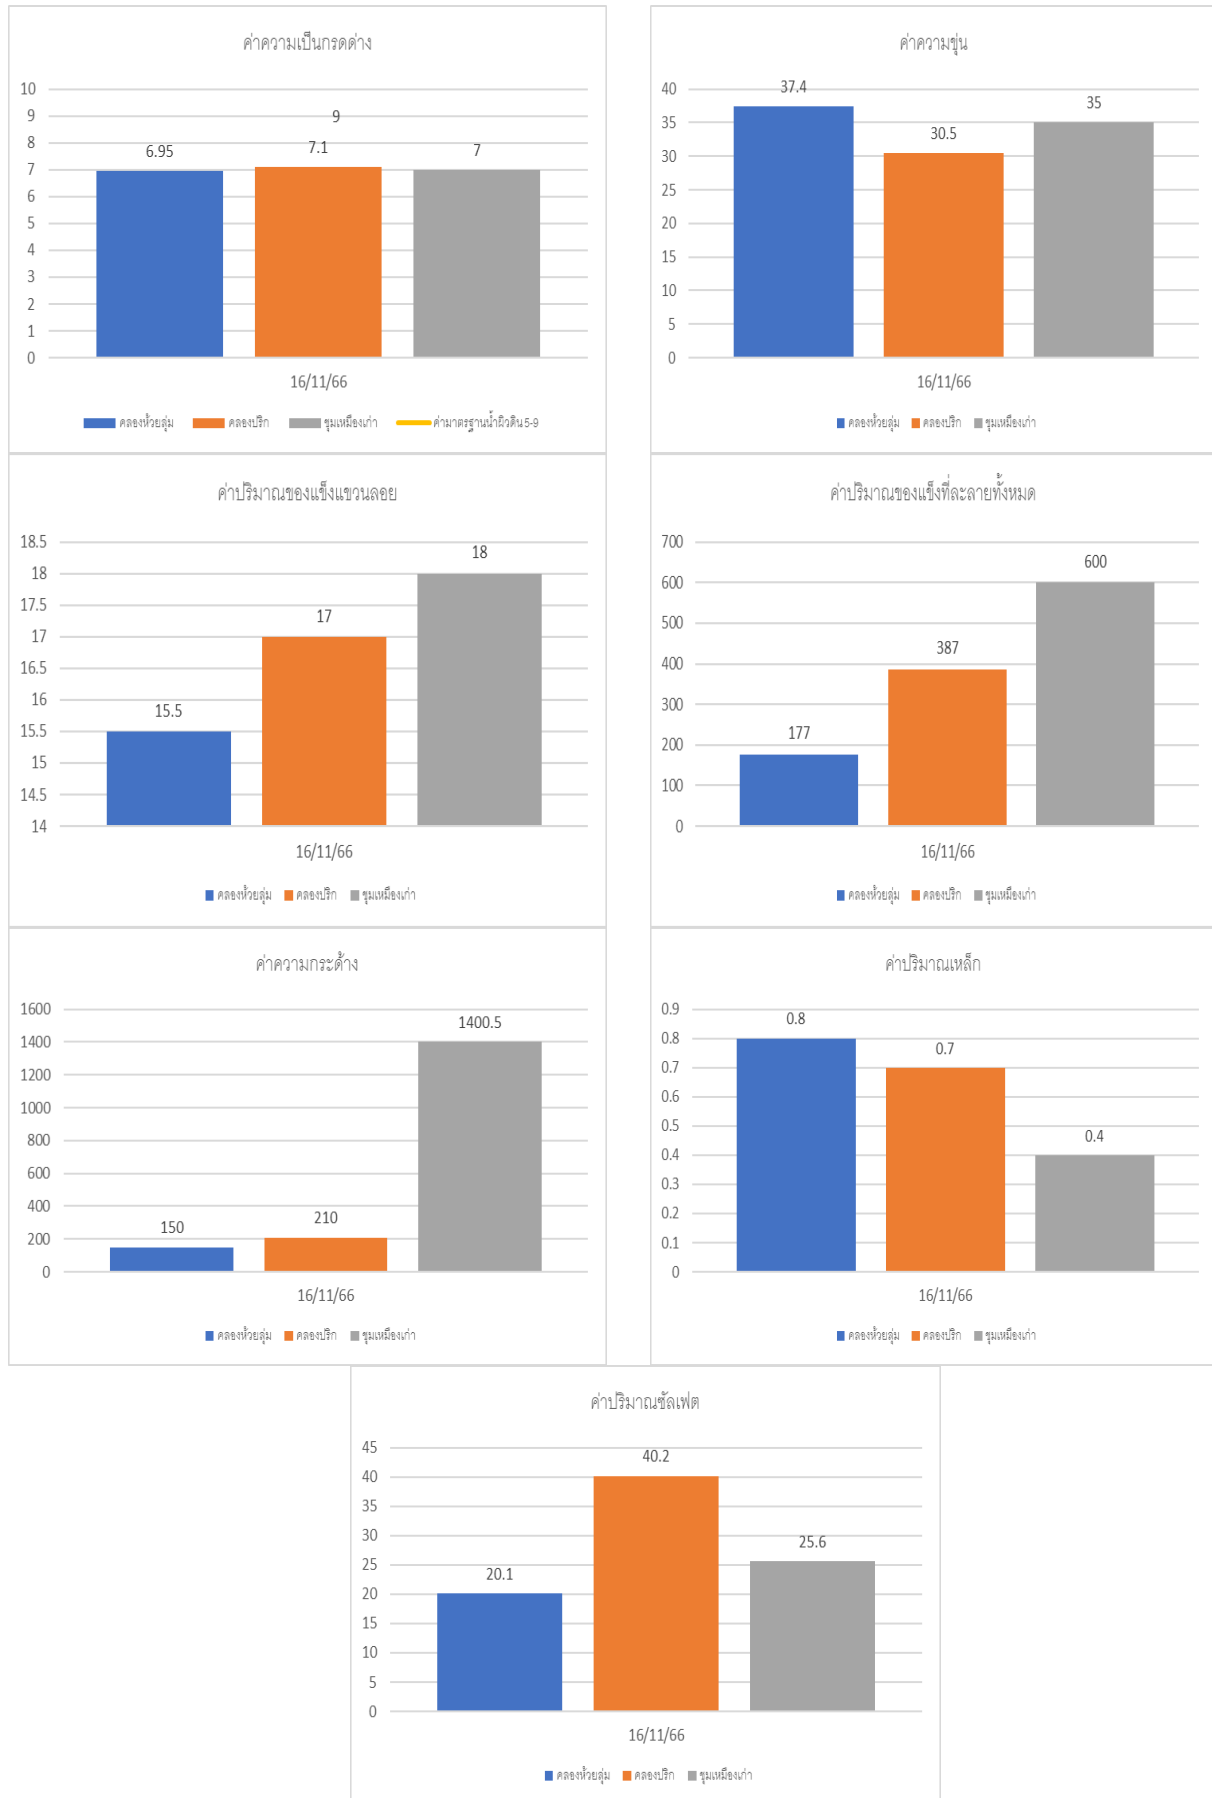
รูปที่ 2-34 กราฟแสดงการตรวจวัดระดับคุณภาพน้ำผิวดินเดือนพฤศจิกายน พ.ศ. 2566

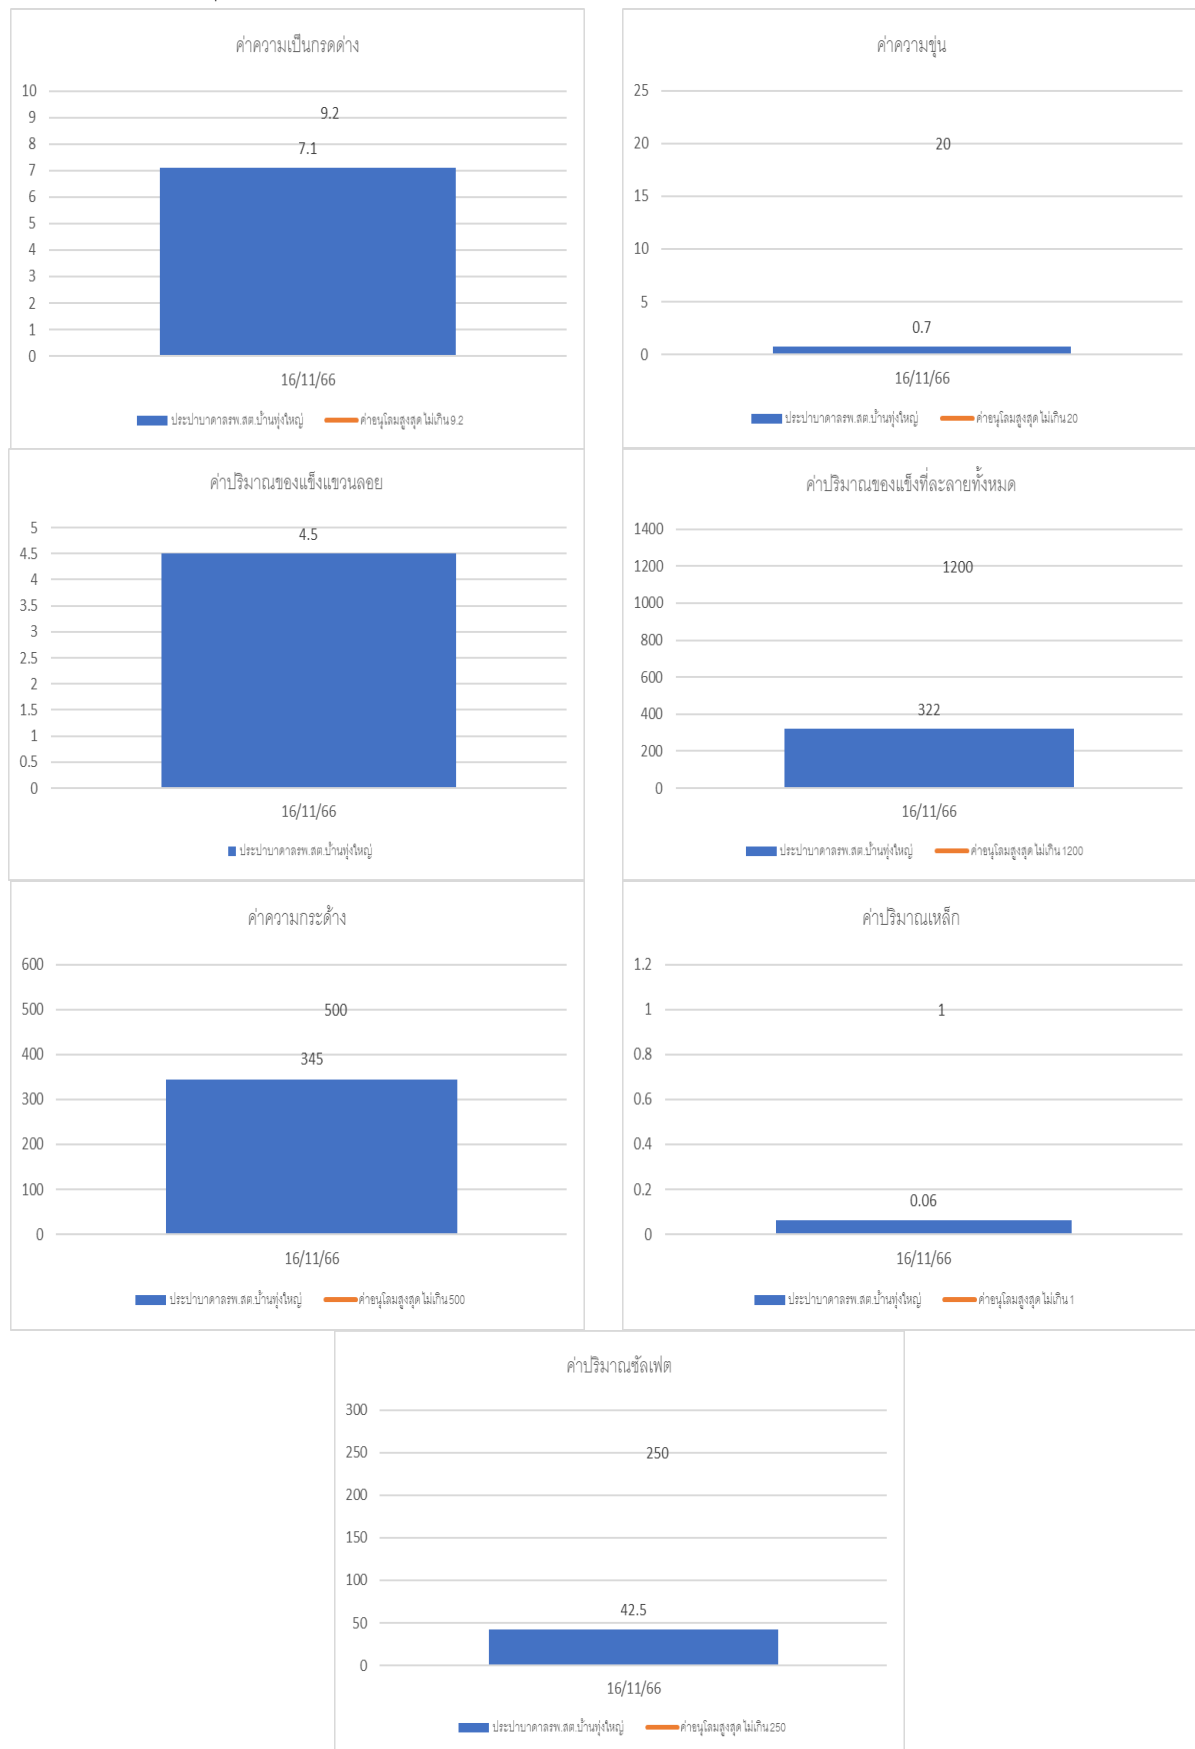
รูปที่ 2-35 กราฟแสดงการตรวจวัดระดับคุณภาพน้ำใต้ดินเดือนพฤศจิกายน พ.ศ. 2566
