บทที่ 3

ผลการปฏิบัติตามมาตรการติดตามตรวจสอบผลกระทบสิ่งแวดล้อม

โครงการ JW STATION@RAMINTRA กำหนดแผนในการติดตามตรวจสอบผลกระทบสิ่งแวดล้อมช่วงเปิดดำเนินการ ระหว่างเดือนกรกฎาคม - ธันวาคม 2566 ซึ่งประกอบด้วยดัชนีคุณภาพสิ่งแวดล้อม ได้แก่ คุณภาพอากาศ เสียง น้ำใช้ สระว่ายน้ำ น้ำเสีย การระบายน้ำ มูลฝอย ระบบไฟฟ้า การอนุรักษ์พลังงาน ระบบป้องกันอัคคีภัย ระบบระบายอากาศ การจราจร อาชีวอนามัยและความปลอดภัย ทัศนียภาพ การบดบังแสงแดดและทิศทางลม การบดบังคลื่นวิทยุ/โทรทัศน์ คุณภาพชีวิตและความพึงพอใจของผู้พักอาศัยข้างเคียงโครงการ โดยมีวิธีการตรวจสอบทั้งด้วยสายตา และเก็บวิเคราะห์ตัวอย่างด้วยวิธีมาตรฐาน

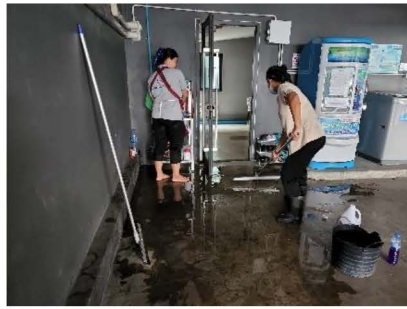
ภาพที่ 3-1 พนักงานทำความสะอาด
บริเวณถนนภายในพื้นที่โครงการ

1. คุณภาพอากาศ							
1.1 ผู้คนละออง	1) ถนนภายในพื้นที่ โครงการ	ความสะอาด	ตรวจสอบโดยเจ้าหน้าที่	ทุกวัน ตลอด ระยะเวลาเปิด ดำเนินการ	✓	โครงการได้จัดให้มีพนักงานทำความสะอาด บริเวณถนนภายในพื้นที่โครงการเป็นประจำ และมีการตรวจความสะอาดของพื้นที่ตามที่ กำหนด	ภาพที่ 3-1

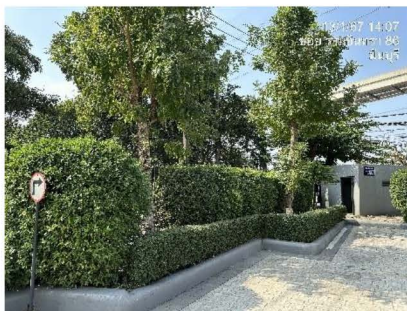
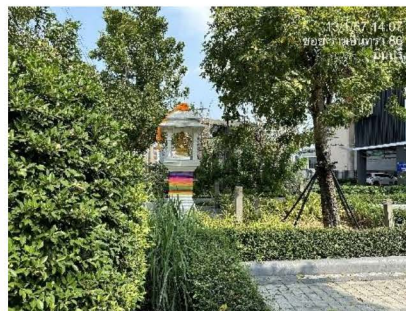
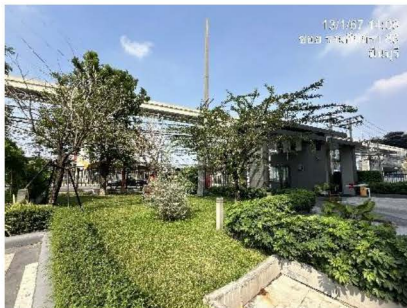
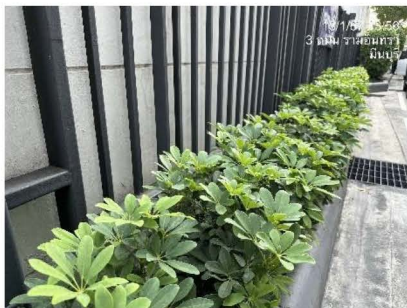
ภาพที่ 3-3 ความสมบูรณ์ของพันธุ์ไม้แต่ละชนิด

2) พื้นที่สีเขียวภายใน โครงการ	ความสมบูรณ์ของพันธุ์ไม้ แต่ละชนิด	ตรวจสอบโดยเจ้าหน้าที่	ทุกวัน ตลอด ระยะเวลาเปิด ดำเนินการ	✓	โครงการได้กำหนดให้เจ้าหน้าที่ตรวจความ สมบูรณ์ของพันธุ์ไม้แต่ละชนิดให้อยู่ในสภาพดี ตามที่กำหนด	ภาพที่ 3-3

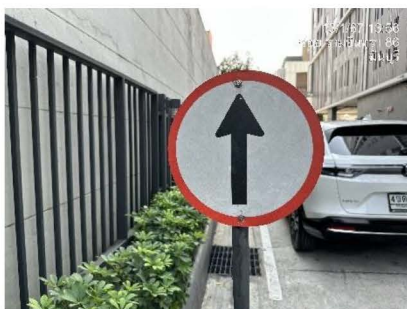
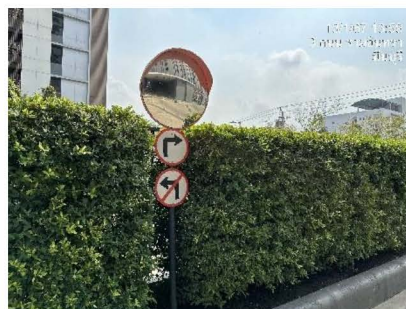
ภาพที่ 3-4 ป้ายและสัญลักษณ์ต่างๆ อยู่ในสภาพดี

3) ป้ายและสัญลักษณ์ ต่างๆ อาทิเช่น ป้ายห้าม ติดเครื่องยนต์ ป้ายจำกัด ความเร็ว เป็นต้น	สภาพดีมองเห็นชัดเจน และไม่ลบเลือน	ตรวจสอบโดยเจ้าหน้าที่	เดือนละ 1 ครั้ง ตลอดระยะเวลา เปิดดำเนินการ	✓	โครงการได้จัดเจ้าหน้าที่ตรวจสอบป้ายและ สัญลักษณ์ต่างๆ ให้อยู่ในสภาพดีตามที่กำหนด	ภาพที่ 3-4

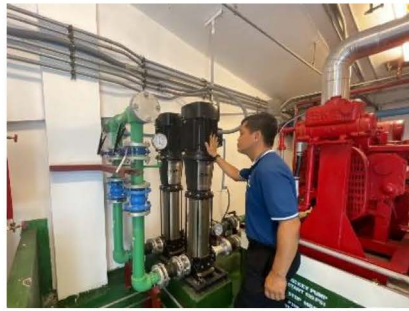
ภาพที่ 3-5 ตรวจสอบระบบท่อประปา

3. น้ำใช้	1) เส้นท่อประปา	การแตกหรือรั่วซึมของ ท่อประปา	ตรวจสอบโดยเจ้าหน้าที่	เดือนละ 1 ครั้ง ตลอดระยะเวลา เปิดดำเนินการ	✓ โครงการได้จัดเจ้าหน้าที่ตรวจสอบการแตกหรือ รั่วซึมของท่อประปาตามที่กำหนด		ภาพที่ 3-5

3) วาล์วควบคุมการจ่าย น้ำ	✓	ตรวจสอบโดยเจ้าหน้าที่	ทุกวัน ตลอด ระยะเวลาเปิด ดำเนินการ	✓ โครงการได้กำหนดให้เจ้าหน้าที่ทำการปิดวาล์ว ในช่วง 07.00-10.00 น. และช่วงเวลา 19.00- 21.00 น. ตามที่กำหนด		ภาพที่ 3-5

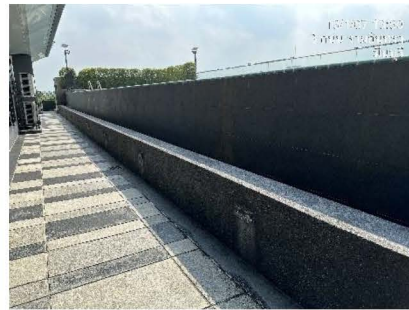
ภาพที่ 3-8 ขอบสระและทางเดิน
ไม่มีน้ำขัง

4.2 อุบัติเหตุ จากการจมน้ำ	1) ขอบสระและทางเดิน	ไม่มีน้ำขัง	ตรวจสอบโดยเจ้าหน้าที่	ตลอดเวลาที่เปิดให้ บริการสระว่ายน้ำ	✓ โครงการได้จัดเจ้าหน้าที่ตรวจสอบขอบสระและ ทางเดินไม่ให้น้ำขังตามที่กำหนด		ภาพที่ 3-8

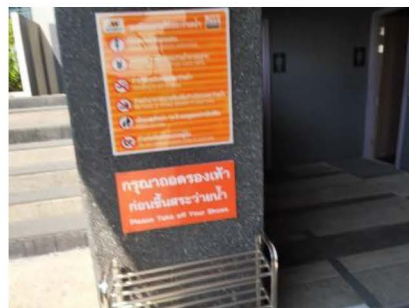
ภาพที่ 3-9 ป้ายแสดงกฎข้อปฏิบัติ
อยู่ในสภาพดีไม่สลับเลื่อน

2) ป้ายแสดงกฎข้อปฏิบัติ สำหรับผู้ใช้สระว่ายน้ำ	สภาพดีไม่ลบล่อน	ตรวจสอบโดยเจ้าหน้าที่	สัปดาห์ละ 1 ครั้ง ตลอดระยะเวลา เปิดดำเนินการ	✓ โครงการได้จัดเจ้าหน้าที่ตรวจสอบป้ายแสดงกฎ ข้อปฏิบัติสำหรับผู้ใช้สระว่ายน้ำให้อยู่ในสภาพดี ไม่ลบล่อนตามที่กำหนด		ภาพที่ 3-9

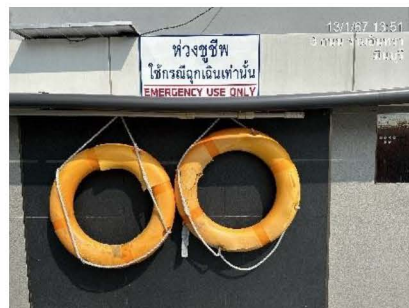
ภาพที่ 3-10 อุปกรณ์ประจำสระว่ายน้ำ
อยู่ในสภาพพร้อมใช้งานไม่ชำรุด

3) อุปกรณ์ประจำสระว่ายน้ำ เช่น ไม้ช่วยชีวิต ห่วงชู ชีพ โฟมช่วยชีวิต	สภาพพร้อมใช้งาน ไม่ ชำรุด	ตรวจสอบโดยเจ้าหน้าที่	สัปดาห์ละ 1 ครั้ง ตลอดระยะเวลา เปิดดำเนินการ	✓ โครงการได้จัดเจ้าหน้าที่ตรวจสอบอุปกรณ์ ประจำสระว่ายน้ำให้อยู่ในสภาพพร้อมใช้งานไม่ ชำรุดตามที่กำหนด		ภาพที่ 3-10

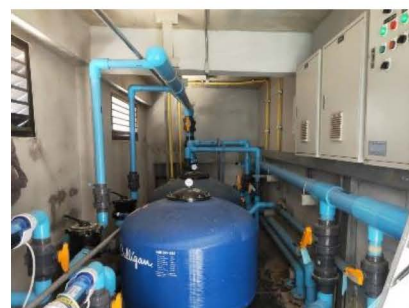
ภาพที่ 3-12 ระบบกรองน้ำสระว่ายน้ำ
อยู่ในสภาพดีไม่ชำรุด

3) ระบบกรองน้ำสระว่ายน้ำ	สภาพดีไม่ขุ่น	ตรวจสอบโดยเจ้าหน้าที่	สัปดาห์ละ 1 ครั้ง ตลอดระยะเวลา เปิดดำเนินการ	✓ โครงการได้จัดเจ้าหน้าที่ตรวจสอบระบบกรอง น้ำสระว่ายน้ำให้อยู่ในสภาพดีไม่ขุ่นตามที่ กำหนด		ภาพที่ 3-11

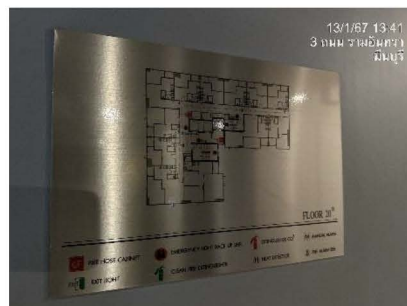
ภาพที่ 3-18 ป้ายและเครื่องหมายแสดงการหนีไฟ และแผนผังเส้นทางหนีไฟ อยู่ในสภาพดี มองเห็นได้ชัดเจน ไม่บเลือน

3) ป้ายและเครื่องหมาย แสดงการหนีไฟ และ แผนผังเส้นทางหนีไฟ	สภาพดี มองเห็นชัดเจน และไม่ลบเลือน	ตรวจสอบโดยเจ้าหน้าที่	เดือนละ 1 ครั้ง ตลอดระยะเวลา เปิดดำเนินการ	✓ โครงการได้จัดเจ้าหน้าที่ตรวจสอบป้ายและ เครื่องหมายแสดงการหนีไฟ และแผนผัง เส้นทางหนีไฟ ให้อยู่ในสภาพดี มองเห็นได้ ชัดเจน ไม่ลบเลือน เป็นประจำตามที่กำหนด		ภาพที่ 3-18 ภาคผนวก 5

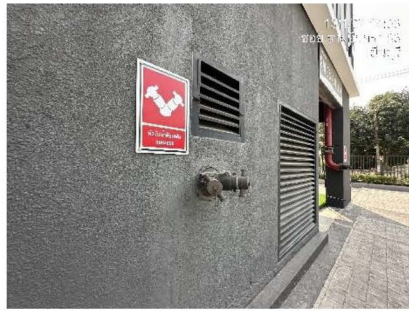
ภาพที่ 3-19 หัวรับน้ำดับเพลิงอยู่ในสภาพพร้อมใช้งานและเข้าถึงได้สะดวก

4) อุปกรณ์ดับเพลิง							
	- หัวรับน้ำดับเพลิง	- สภาพพร้อมใช้งาน - เข้าถึงได้สะดวก	ตรวจสอบโดยเจ้าหน้าที่	3 เดือน/ครั้ง ตลอดระยะเวลา เปิดดำเนินการ	✓	โครงการได้จัดเจ้าหน้าที่ตรวจสอบหัวรับน้ำ ดับเพลิงให้อยู่ในสภาพพร้อมใช้งานและเข้าถึง ได้สะดวกเป็นประจำตามที่กำหนด		ภาพที่ 3-19 ภาคผนวก 5

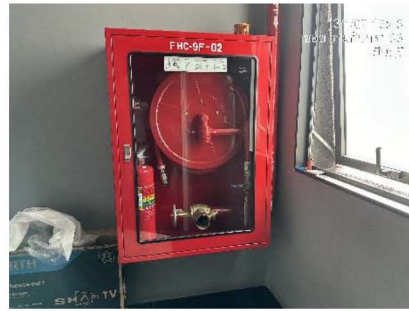
ภาพที่ 3-20 สายและตู้เก็บสายฉีดน้ำดับเพลิง อยู่ในสภาพพร้อมใช้งาน

- สายฉีดน้ำดับเพลิง และตู้เก็บสายฉีด (FHC)	สภาพพร้อมใช้งาน	ตรวจสอบโดยเจ้าหน้าที่	เดือนละ 1 ครั้ง ตลอดระยะเวลา เปิดดำเนินการ	✓	โครงการได้จัดเจ้าหน้าที่ตรวจสอบสายฉีดน้ำ ดับเพลิงและตู้เก็บสายฉีด (FHC) ให้อยู่ในสภาพ พร้อมใช้งานเป็นประจำตามที่กำหนด		ภาพที่ 3-20 ภาคผนวก 5

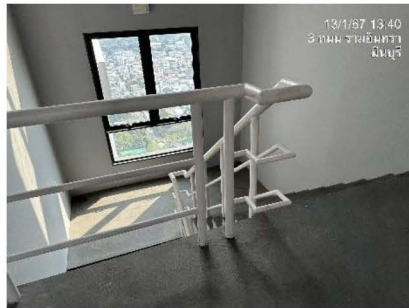
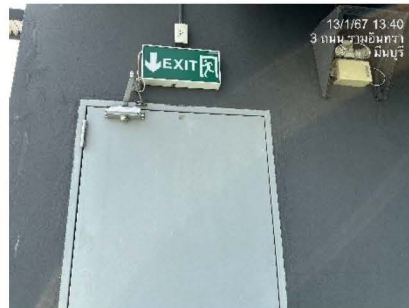
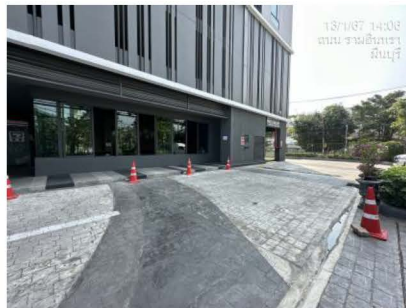
ภาพที่ 3-21 บันไดหนีไฟ เส้นทางหนีไฟ และจุดรวมคนเบื้องต้น อยู่ในสภาพพร้อมใช้งานและไม่มีสิ่งกีดขวาง

5) บันไดหนีไฟ เส้นทางใน การหนีไฟ และจุดรวมคน เบื้องต้น	- สภาพพร้อมใช้งาน - ไม่มีสิ่งกีดขวาง	ตรวจสอบโดยเจ้าหน้าที่	เดือนละ 1 ครั้ง ตลอดระยะเวลา เปิดดำเนินการ	✓	โครงการได้จัดเจ้าหน้าที่ตรวจสอบบันไดหนีไฟ เส้นทางในการหนีไฟ และจุดรวมคนเบื้องต้น ให้ อยู่ในสภาพพร้อมใช้งานและไม่มีสิ่งกีดขวางเป็น ประจำตามที่กำหนด		ภาพที่ 3-21

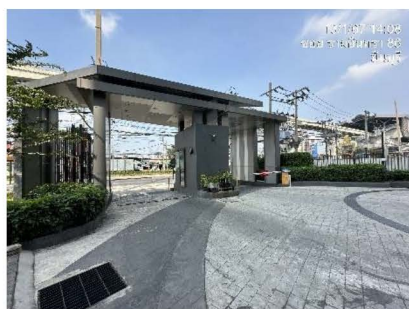
ภาพที่ 3-23 ถนนและทางเข้าออกโครงการมีสภาพความคล่องตัว

- ถนนภายในโครงการ และบริเวณทางเข้าออก โครงการ	สภาพความคล่องตัวใน การเดินรถบริเวณ ทางเข้าออกโครงการ	ตรวจสอบโดยเจ้าหน้าที่	ทุกวัน ตลอด ระยะเวลาเปิด ดำเนินการ	✓ โครงการได้จัดเจ้าหน้าที่ตรวจสอบถนนภายใน โครงการและบริเวณทางเข้าออกโครงการให้มี สภาพความคล่องตัวในการเดินรถเป็นประจำ ตามที่กำหนด		ภาพที่ 3-24
