ผลการปฏิบัติตามมาตรการป้องกัน  
และแก้ไขผลกระทบสิ่งแวดล้อม

ทั้งนี้ รายละเอียดของผลการปฏิบัติตามมาตรการป้องกัน และแก้ไขผลกระทบสิ่งแวดล้อม โครงการโรงงานผลิตลูกบดซีเมนต์ บริษัท มากอตโต จำกัด ระยะดำเนินการ ระหว่างเดือนกรกฎาคม-ธันวาคม พ.ศ. 2566 โดยวิธี Walk-Through Survey และการสำรวจข้อมูลการดำเนินงาน สามารถสรุปได้ดังตารางที่ 2-1

ตารางที่ 2-1 สรุปผลการปฏิบัติตามมาตรการป้องกันและแก้ไขผลกระทบสิ่งแวดล้อม โครงการโรงงานผลิตลูกบดซีเมนต์ ของบริษัท มากอตโต จำกัด  
ระหว่างเดือนกรกฎาคม-ธันวาคม พ.ศ. 2566

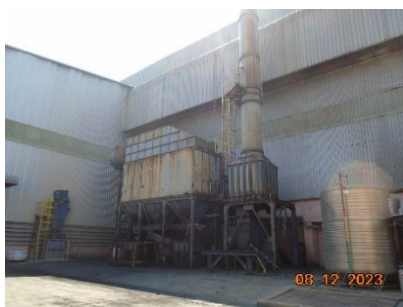
ภาพที่ 2-3 ถังกรอง (Bag House)

มาตรการป้องกันและแก้ไขผลกระทบสิ่งแวดล้อม	รายละเอียดการปฏิบัติตามมาตรการและประสิทธิภาพของการดำเนินการ	ปัญหา อุปสรรค และการแก้ไข	หลักฐานและเอกสารประกอบ																								
2. คุณภาพอากาศ (ต่อ)  - จัดให้มีระบบระบายอากาศภายในอาคาร เพื่อเพิ่มประสิทธิภาพการระบายอากาศภายในอาคารให้เป็นไปตามมาตรฐานการออกแบบและกฎหมายควบคุมอาคารหรือกฎหมายอื่นๆ ที่เกี่ยวข้อง	- จัดให้มีระบบระบายอากาศภายในอาคาร โดยก่อสร้างอาคารเป็นแบบปิดด้านข้าง เปิดเฉพาะหัวท้ายมีชุดระบายอากาศด้านบนหลังคา เพื่อให้ลมร้อนลอยตัวระบายออกไป และมีลมเย็นเข้ามาแทนที่ นอกจากนั้น จัดให้มีพัดลมระบายอากาศเฉพาะจุดในพื้นที่ที่พนักงานปฏิบัติงานอยู่	-	- ภาพที่ 2-1 ระบบระบายอากาศภายในอาคาร  - ภาพที่ 2-2 พัดลมระบายอากาศเฉพาะจุด																								
- การติดตั้งอุปกรณ์บำบัดมลพิษทางอากาศจากแหล่งกำเนิดต่างๆ รวม 7 แห่ง ดังนี้

<table><tr><th colspan="2">แหล่งกำเนิดมลพิษ</th><th>ระบบบำบัดมลพิษทางอากาศ</th></tr><tr><td>3</td><td>หน่วยปรับปรุงทราย 2 (BH-3)</td><td>ถุงกรอง (Bag House)</td></tr></table>

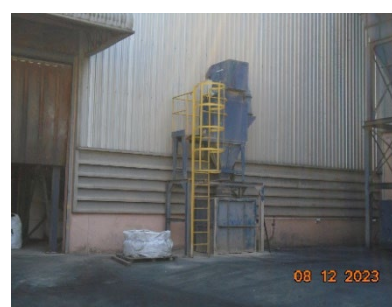
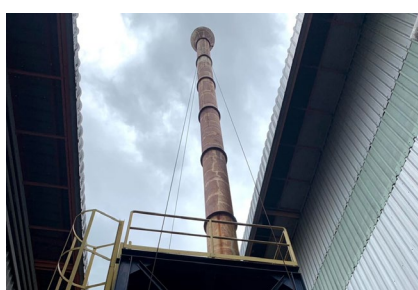
ภาพที่ 2-4 Venturi Wet Scrubber

<table><tr><th colspan="2">แหล่งกำเนิดมลพิษ</th><th>ระบบบำบัดมลพิษทางอากาศ</th></tr><tr><td>5</td><td>หน่วยเตรียมแบบใส่ทราย (WS-1)</td><td>Venturi Wet Scrubber</td></tr></table>

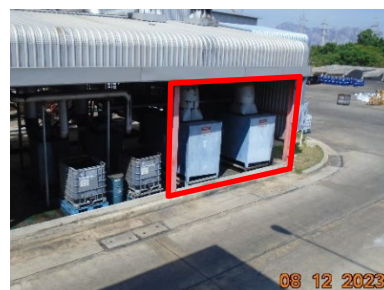
ภาพที่ 2-5 ระบบดักไอน้ำมัน (Oil Circulation)

<table><tr><th colspan="2">แหล่งกำเนิดมลพิษ</th><th>ระบบบำบัดมลพิษทางอากาศ</th></tr><tr><td>6</td><td>เตาอบซูปและล้างน้ำมัน 1 (QL-1)</td><td>ดักไอน้ำมัน (Oil Circulation)</td></tr><tr><td>7</td><td>เตาอบซูปและล้างน้ำมัน 2 (QL-2)</td><td>ดักไอน้ำมัน (Oil Circulation)</td></tr></table>

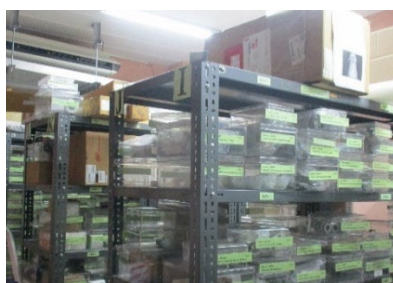
ภาพที่ 2-6 อะไหล่และอุปกรณ์สำรอง

- จัดเตรียมอะไหล่และอุปกรณ์สำรองที่จำเป็นสำหรับระบบบำบัด มลพิษทางอากาศให้มีจำนวนเพียงพอต่อการซ่อมบำรุงและแก้ไข ได้ทันทีเมื่อตรวจพบระบบบำบัดมลพิษทางอากาศขัดข้อง	- มีการจัดเตรียมอะไหล่ที่จำเป็นสำหรับระบบบำบัดมลพิษทางอากาศ เช่น ถังกรอง/สายพาน วั้ประจำโรงงาน โดยจัดเก็บไว้ที่หน่วยงาน พัสดุ ส่วนอีกจำนวนหนึ่งจะจัดเก็บไว้ที่บริษัทเอกชนที่โครงการ ได้ว่าจ้าง เพื่อดูแลงานระบบบำบัดมลพิษทางอากาศของทางโครงการ หากพบการชำรุด/เสียหายของอุปกรณ์ สามารถดำเนินการแก้ไข ได้ทันที	-	- ภาพที่ 2-6 อะไหล่และอุปกรณ์ สำรอง

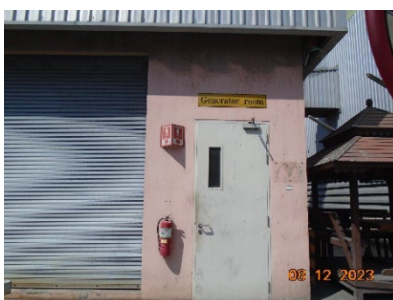
- จัดให้มีไฟฟ้าสำรองเพื่อจ่ายไฟฟ้าให้ระบบบำบัดมลพิษทางอากาศทุกระบบ เพื่อให้ระบบสามารถบำบัดมลพิษทางอากาศได้อย่างต่อเนื่อง เมื่อไฟฟ้าหลักดับ โดยต้องมีความสามารถในการจ่ายไฟฟ้าที่เพียงพอในการบำบัดมลพิษทางอากาศและไม่ปล่อยให้อากาศเสียที่ไม่ผ่านการบำบัดระบายออกสู่บรรยากาศโดยตรง	- โครงการได้จัดให้มีระบบไฟฟ้าสำรอง (Generator) สำหรับจ่ายไฟฟ้าให้กับระบบบำบัดมลพิษทางอากาศ ขนาดติดตั้ง 750 KVA เพื่อให้ระบบสามารถบำบัดมลพิษทางอากาศได้อย่างต่อเนื่องเมื่อไฟฟ้าหลักดับ	-	- ภาพที่ 2-7 ไฟฟ้าสำรอง - ภาพผนวก ข-4 ใบอนุญาตผลิตพลังงานควบคุม

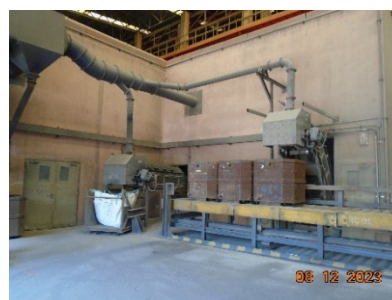
3. ระดับเสียง (ต่อ) - ควบคุมเสียงดังที่ทางผ่านของเสียง โดยการสร้างห้องครอบเครื่องจักรหรือจุดกำเนิดเสียงที่ดัดแปลงมาตรฐาน พร้อมติดตั้งวัสดุดูดซับ	- โครงการจัดทำห้องครอบเครื่องจักร พร้อมมีการติดตั้งวัสดุดูดซับเพื่อควบคุมความดังเสียง	-	- ภาพที่ 2-8 ห้องครอบเครื่องจักรพร้อมติดตั้งวัสดุดูดซับ - ภาพที่ 2-9 ยางลดเสียงบริเวณ Hopper

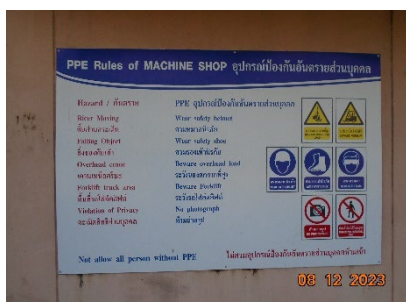
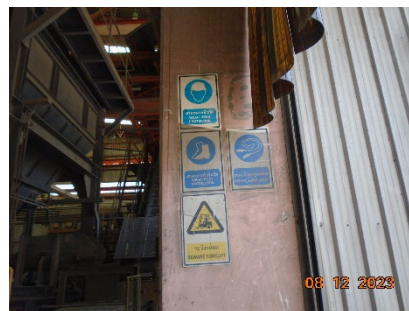
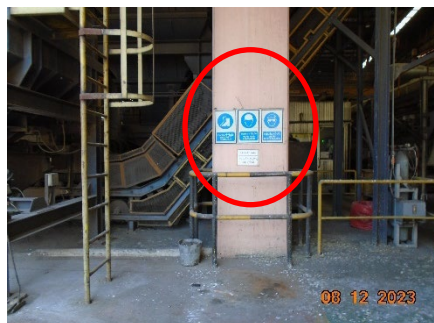
- กำหนดเขตสวมใส่อุปกรณ์ลดเสียงและจัดทำป้ายสัญลักษณ์เตือนบริเวณที่มีเสียงดังเกิน 70 เดซิเบลเอ และกำหนดให้พนักงานต้องสวมใส่ที่อุดหูหรือที่ครอบหู เพื่อลดการสัมผัสเสียงดัง	- โครงการติดตั้งป้ายสัญลักษณ์เตือนบริเวณที่มีเสียงดัง และกำหนดให้พนักงานต้องสวมใส่ที่อุดหูหรือที่ครอบหู เพื่อลดการสัมผัสเสียงดัง	-	- ภาพที่ 2-10 ป้ายเตือนให้สวมใส่ PPE

9. อาชีวอนามัยและความปลอดภัย (ต่อ)			
- ติดตั้งป้ายเตือนหรือสัญลักษณ์ประเภทอุปกรณ์ป้องกันอันตรายส่วนบุคคลที่ต้องสวมใส่ในแต่ละบริเวณ เพื่อให้พนักงานและผู้ที่จะเข้าไปในบริเวณดังกล่าวได้ทราบอย่างชัดเจน	- มีการติดตั้งป้ายเตือน พร้อมกำหนดเขตสวมใส่อุปกรณ์ป้องกันอันตรายส่วนบุคคลก่อนเข้าพื้นที่อาคารผลิต	-	- ภาพที่ 2-10 ป้ายเตือนให้สวมใส่ PPE

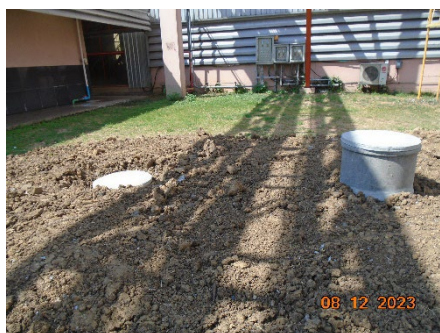
มาตรการป้องกันและแก้ไขผลกระทบสิ่งแวดล้อม	รายละเอียดการปฏิบัติตามมาตรการ และประสิทธิภาพของการดำเนินการ	ปัญหา อุปสรรค และการแก้ไข	หลักฐานและ เอกสารประกอบ
<b>3. ระดับเสียง (ต่อ)</b> - ทำการปลูกต้นไม้อย่างน้อยสามแถวสามเรือนยอดโดยรอบพื้นที่โครงการเพื่อเป็นแนวกันเสียงและฝุ่นละออง	- โครงการปลูกต้นไม้ทรงสูงโดยรอบพื้นที่โครงการ เพื่อเป็นแนวป้องกันฝุ่นละอองและลดความดังเสียงต่อชุมชนภายนอกโครงการ อย่างไรก็ตาม โครงการได้จัดให้มีเจ้าหน้าที่ดูแลติดตามและบำรุงรักษาต้นไม้ให้เจริญเติบโต หรือในกรณีที่ต้นไม้ตายจะดำเนินการปลูกต้นไม้ทดแทนในพื้นที่ต่างๆ ของโครงการ	-	- ภาพที่ 2-12 ต้นไม้และพื้นที่สีเขียวและปลูกต้นไม้ทดแทน
<b>4. คุณภาพน้ำ</b> - ติดตั้งถังบำบัดน้ำเสียสำเร็จรูปที่มีประสิทธิภาพ สำหรับบำบัดน้ำเสียจากห้องน้ำ-ห้องส้วมทั้งหมด โดยขนาดของถังบำบัดน้ำเสียสำเร็จรูปที่ติดตั้ง ต้องมีการประเมินให้เหมาะสมกับจำนวนพนักงานและปริมาณน้ำเสียที่เกิดขึ้น	- มีการติดตั้งถังบำบัดน้ำเสียสำเร็จรูป ปริมาณรองรับ 52 ลบ.ม./วัน เพื่อบำบัดน้ำทิ้งที่เกิดขึ้นจากกิจกรรมของพนักงาน/ผู้รับเหมาภายในโครงการประมาณ 15 ลบ.ม./วัน	-	- ภาพที่ 2-13 ถังบำบัดน้ำเสียสำเร็จรูป

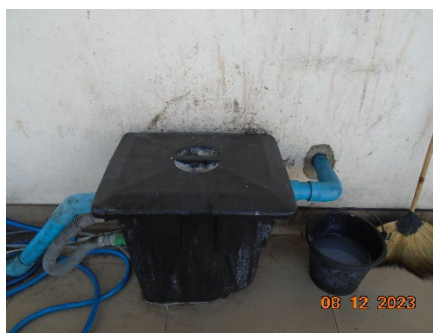
- ติดตั้งถังดักไขมัน สำหรับบำบัดน้ำเสียที่เกิดขึ้นจากโรงอาหาร และกำหนดให้มีการดูแลและดักไขมันจากบ่อดักไขมันไปกำจัดอย่างสม่ำเสมอ	- มีการติดตั้งถังดักไขมันสำเร็จรูป เพื่อดักไขมันจากกิจกรรมประกอบอาหาร/ล้างภาชนะ โดยติดตั้งร้านค้าละ 1 ถัง โดยจัดให้มีการตรวจสอบและดักไขมันโดยร้านค้าและตรวจสอบซ้ำโดยเจ้าหน้าที่โครงการ	-	- ภาพที่ 2-14 ถังดักไขมัน - ภาพผนวก ข-7 บันทึกการทำความสะอาดบ่อดักไขมัน ระหว่างเดือนกรกฎาคม-ธันวาคม พ.ศ. 2566

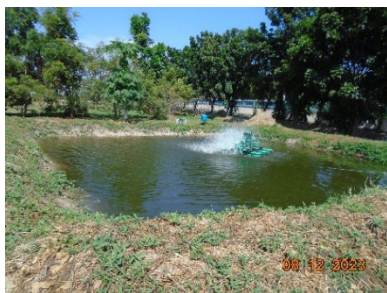
ภาพที่ 2-15 บ่อพักน้ำทิ้ง

- น้ำทิ้งจากกิจกรรมการใช้น้ำของพนักงานประมาณ 16 ลูกบาศก์เมตร/วัน รวบรวมเข้าสู่ระบบบำบัดน้ำเสียเบื้องต้นก่อนระบายไปยังบ่อบำบัดน้ำทิ้ง ขนาด 18 ลูกบาศก์เมตร เพื่อบำบัดน้ำทิ้งก่อนนำกลับไประดมรดน้ำต้นไม้/พื้นที่สีเขียวภายในโครงการ	- น้ำทิ้งจากกิจกรรมการใช้น้ำของพนักงาน รวบรวมเข้าสู่ระบบบำบัดน้ำเสียเบื้องต้นก่อนระบายไปยังบ่อบำบัดน้ำทิ้งเพื่อบำบัดน้ำทิ้งก่อนนำกลับไประดมรดน้ำต้นไม้/พื้นที่สีเขียวภายในโครงการ	-	- ภาพที่ 2-15 บ่อบำบัดน้ำทิ้ง

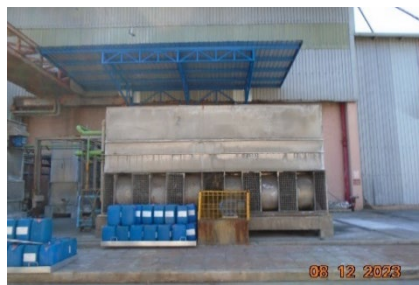
- น้ำจากกิจกรรมหล่อเย็น จะทำการหมุนเวียนในระบบหล่อเย็น ไม่มีการระบายทิ้งแต่อย่างใด	- น้ำจากกิจกรรมหล่อเย็นโครงการนำมาหมุนเวียนในระบบหล่อเย็น โดยไม่มีการระบายทิ้งแต่อย่างใด	-	- ภาพที่ 2-16 หอหล่อเย็น

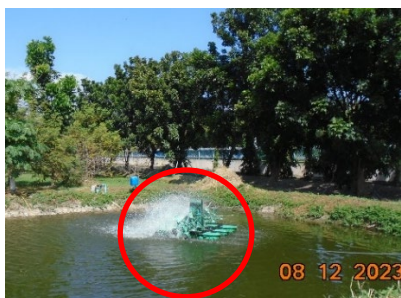
- ติดตั้งเครื่องเติมอากาศในคูระบายน้ำและบ่อบำบัดน้ำโครงการ	- โครงการติดตั้งเครื่องเติมอากาศบริเวณคูระบายน้ำ และบ่อบำบัดน้ำโครงการ เพื่อเพิ่มออกซิเจนในน้ำบริเวณดังกล่าว	-	- ภาพที่ 2-17 เครื่องเติมอากาศ

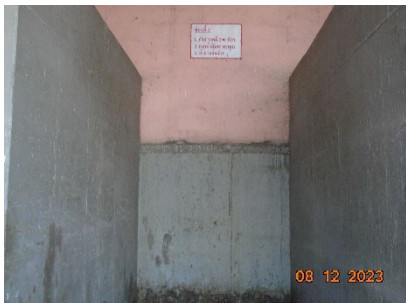
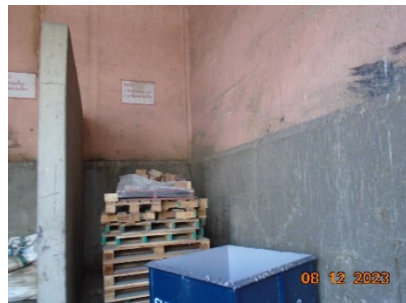
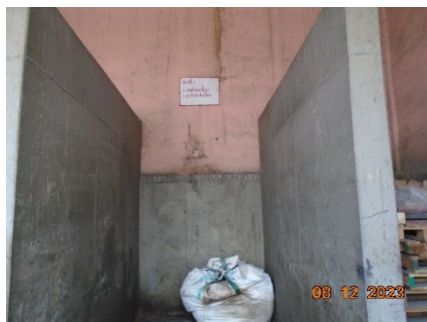
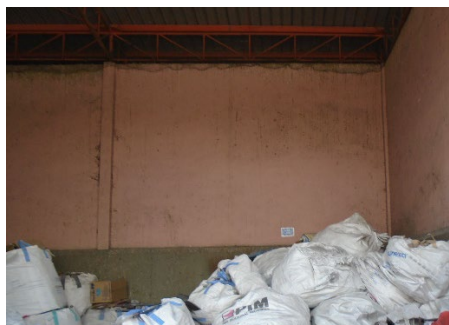
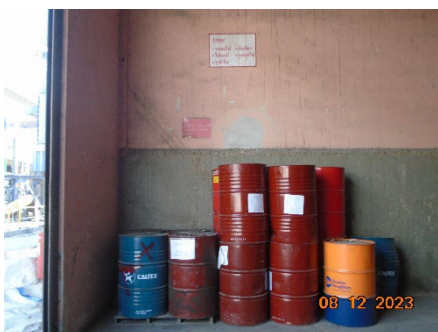
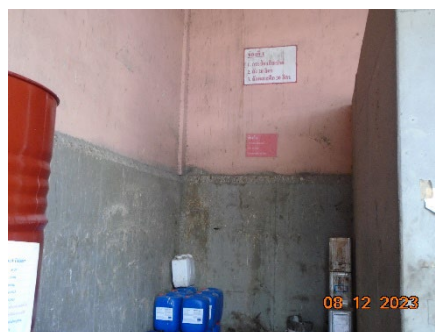
ภาพที่ 2-23 อาคารและพื้นที่จัดเก็บของเสีย

8. สิ่งปฏิกูลหรือวัสดุที่ไม่ใช้แล้ว - จัดให้มีอาคารและพื้นที่จัดเก็บของเสียของโครงการ และจะต้องมีการจัดแบ่งประเภทของเสียอย่างชัดเจน โดยจะต้องไม่ทำให้เกิดการปนเปื้อนของของเสียอันตรายไปสู่ของเสียประเภทอื่นๆ	- ปัจจุบันจัดให้มีอาคารและพื้นที่จัดเก็บของเสีย จำนวน 1 อาคาร เพื่อรองรับการจัดการของเสียในอาคารผลิตโดยภายในอาคารจะจัดแบ่งประเภทของเสียอย่างชัดเจน	-	- ภาพที่ 2-23 อาคาร และพื้นที่จัดเก็บของเสีย

- การจัดเก็บของเสียที่เป็นอันตราย จะต้องจัดเก็บไว้ในภาชนะปิดสนิท เพื่อป้องกันการชะล้างสารอันตรายโดยน้ำฝนลงสู่ระบบระบายน้ำและพื้นที่โดยรอบ	- สำหรับของเสียที่เป็นอันตรายจะเก็บใส่ภาชนะที่ปิดสนิท และจัดเก็บไว้ในอาคารที่มีหลังคาและผนังทั้ง 3 ด้านเพื่อป้องกันการชะล้างโดยน้ำฝน	-	- ภาพที่ 2-23 อาคาร และพื้นที่จัดเก็บของเสีย

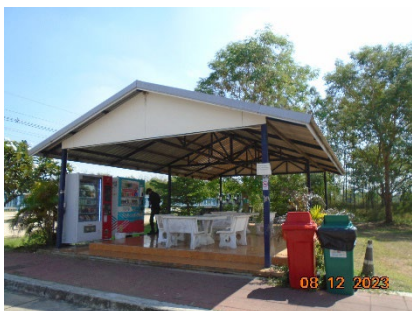
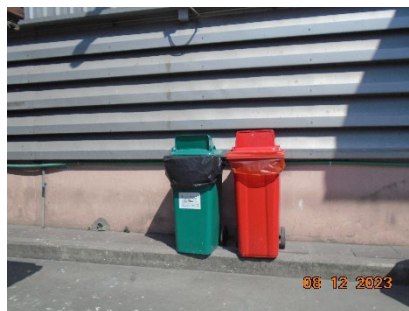
ภาพที่ 2-24 ถึงขยะแยกประเภทภายในโครงการ

- จัดให้มีถังขยะแยกประเภทวางไว้ตามจุดต่างๆ ภายในพื้นที่โรงงานอย่างเพียงพอ	- โครงการจัดให้มีถังรองรับมูลฝอยแบบแยกประเภทพร้อมมีฝาปิดมิดชิดกระจายตามจุดต่างๆ ภายในพื้นที่โรงงาน โดยสีน้ำเงิน รองรับขยะทั่วไป และสีแดงรองรับขยะอันตราย		- ภาพที่ 2-24 ถังขยะ
