ผลการปฏิบัติตามมาตรการป้องกัน
และแก้ไขผลกระทบสิ่งแวดล้อม

โครงการโรงไฟฟ้าตาสีธิ 3 ของบริษัท กัลฟ์ ทีเอส3 จำกัด ได้ปฏิบัติตามมาตรการป้องกันและแก้ไขผลกระทบสิ่งแวดล้อม ในรายงานการวิเคราะห์ผลกระทบสิ่งแวดล้อม โครงการโรงไฟฟ้าตาสีธิ 3 ของบริษัท กัลฟ์ ทีเอส3 จำกัด ซึ่งผลการพิจารณาได้รับการเห็นชอบจากสำนักงานนโยบายและแผนทรัพยากรธรรมชาติและสิ่งแวดล้อม (สผ.) จากคณะกรรมการผู้ชำนาญการพิจารณารายงานการวิเคราะห์ผลกระทบสิ่งแวดล้อม ด้านโรงไฟฟ้าพลังงานความร้อน ในการประชุมครั้งที่ 31/2558 เมื่อวันที่ 15 ตุลาคม 2558 ตามหนังสือที่ ทส 1009.7/13056 ลงวันที่ 28 ตุลาคม พ.ศ. 2558 ต่อมาโครงการฯ ได้มีการขอเปลี่ยนแปลงรายละเอียดโครงการฯ (ครั้งที่ 1) ซึ่งได้รับมติเห็นชอบจากคณะกรรมการกำกับกิจการพลังงาน ตามหนังสือที่ สกพ 5502/4613 ลงวันที่ 15 เมษายน พ.ศ. 2563 และบริษัทฯ ได้แจ้งขอเปลี่ยนแปลงรายละเอียดโครงการ ในรายงานการวิเคราะห์ผลกระทบสิ่งแวดล้อม (ครั้งที่ 2) โดยได้รับความเห็นชอบจากสำนักงานคณะกรรมการกำกับกิจการพลังงาน (กกพ.) ตามหนังสือที่ สกพ 5502/0738 ลงวันที่ 24 มกราคม พ.ศ. 2566 ทั้งนี้ ได้กำหนดให้บริษัท กัลฟ์ ทีเอส3 จำกัด ต้องยึดถือปฏิบัติตามมาตรการป้องกันและแก้ไขผลกระทบสิ่งแวดล้อมที่เสนอไว้ในรายงานฯ ดังนั้น บริษัทฯ จึงได้เสนอผลการปฏิบัติตามมาตรการป้องกันและแก้ไขผลกระทบสิ่งแวดล้อม โดยครอบคลุมปัจจัยทางสิ่งแวดล้อมที

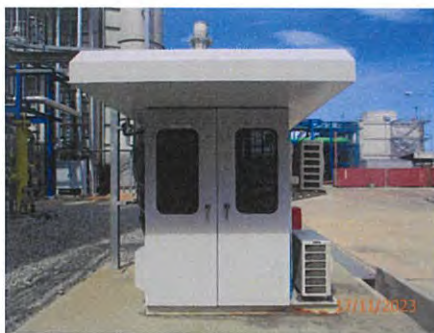
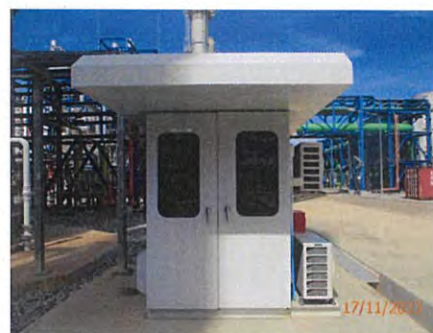
HRSG 11

HRSG 12

- ติดตั้งระบบตรวจสอบคุณภาพอากาศแบบต่อเนื่อง (Continuous Emission Monitoring System : CEMS) ที่ปล่อยระบายอากาศของโรงไฟฟ้า เพื่อตรวจวัดอัตราการระบายมลสารทางอากาศอย่างต่อเนื่อง โดยพารามิเตอร์ที่ตรวจวัด ได้แก่ ก๊าซออกไซด์ของไนโตรเจน (NO _x) ก๊าซซัลเฟอร์ไดออกไซด์ (SO ₂) ฝุ่นละออง (TSP) ก๊าซออกซิเจน (O ₂) และอัตราการไหล พร้อมติดตั้งจอแสดงผลผลการตรวจวัด (NO _x SO ₂ และ TSP) หน้าโครงการ	- โครงการได้ทำการติดตั้งระบบตรวจสอบคุณภาพอากาศแบบต่อเนื่อง (Continuous Emission Monitoring System ; CEMS) ที่ปล่อยระบายมลสารทางอากาศของโรงไฟฟ้าทั้ง 2 ปล่อย โดยการตรวจวัดจะไปแสดงยังห้องควบคุม เพื่อรายงานค่าผลสารที่ระบายออกสู่บรรยากาศ ตลอด 24 ชั่วโมง พร้อมได้ติดตั้งจอแสดงผลการตรวจวัดบริเวณหน้าโครงการ โดยระหว่างเดือนกรกฎาคม-ธันวาคม พ.ศ. 2566 ผลการตรวจวัดมีค่าอยู่ในเกณฑ์มาตรฐานที่กำหนด นอกจากนี้ โครงการได้ตรวจสอบความถูกต้องของ CEMS ในวันที่ 17 พฤษภาคม พ.ศ. 2566 พบว่า ผลการตรวจสอบมีค่าอยู่ในเกณฑ์มาตรฐานของ U.S. EPA	- ไม่พบปัญหาในการดำเนินงาน	- ภาคผนวก ข-7 ผลการตรวจวัดคุณภาพอากาศจากระบบตรวจวัดมลพิษแบบต่อเนื่อง (CEMs) - ภาคผนวก ข-8 ผลการตรวจสอบความถูกต้องของ CEMS - ภาพที่ 2-2 ระบบ CEMS ของปล่อง HRSG 11 และปล่อง HRSG 12 - ภาพที่ 2-3 จอแสดงผลการตรวจวัดบริเวณด้านหน้าโครงการ

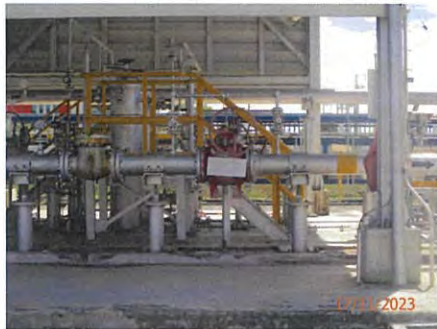
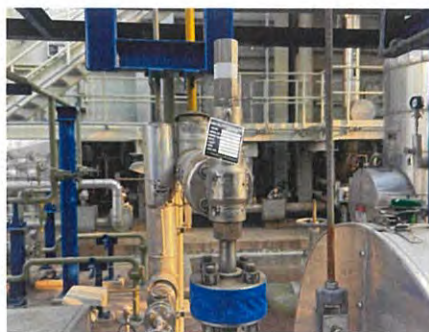
ภาพที่ 2-47 ระบบควบคุมการ Shutdown และระบบ Relief Valve บริเวณท่อส่งก๊าซธรรมชาติ

ระบบควบคุมการ Shutdown 1

ระบบควบคุมการ Shutdown 2

Relief Valve
