บทที่ 2

ผลการปฏิบัติตามมาตรการป้องกันและแก้ไขผลกระทบสิ่งแวดล้อม และมาตรการติดตามตรวจสอบผลกระทบสิ่งแวดล้อม

ประทานบัตรที่ 30288/16093 โครงการเหมืองแร่โอปัมและแอนไฮโดรต์

ตั้งอยู่ที่ ตำบลบ้านส้อง อำเภอเวียงสระ จังหวัดสุราษฎร์ธานี

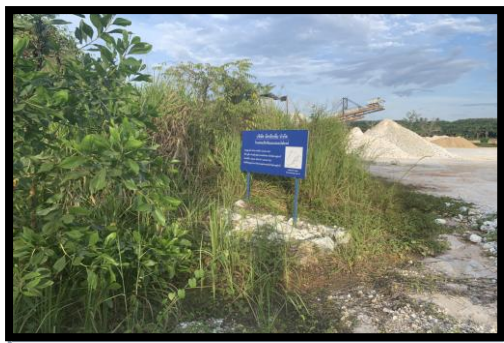
รูปที่ 2-10 ป้ายประทานบัตร

| มาตรการป้องกันและแก้ไข ผลกระทบสิ่งแวดล้อมที่กำหนด | รายละเอียดของการปฏิบัติ | เหตุผลที่ไม่ปฏิบัติ/ปฏิบัติไม่ครบ/ เปลี่ยนแปลงการปฏิบัติและ ข้อเสนอแนะ |
|--|---|--|
| 2.ทรัพยากรสิ่งแวดล้อมชีวภาพ ทรัพยากรป่าไม้ และสัตว์ป่า 1.กำหนดขอบเขตการดำเนินกิจกรรมของโครงการ อย่างเห็นได้ชัดเจน โดยการแสดงสัญลักษณ์ เครื่องหมาย หรือป้ายให้ชัดเจน | -กำหนดขอบเขตการดำเนินกิจกรรมของ โครงการอย่างเห็นได้ชัดเจน โดยการแสดง สัญลักษณ์ เครื่องหมาย และป้ายชัดเจน (รูปที่ 2-10) | |

| มาตรการป้องกันและแก้ไข ผลกระทบสิ่งแวดล้อมที่กำหนด | รายละเอียดของการปฏิบัติ | เหตุผลที่ไม่ปฏิบัติ/ปฏิบัติไม่ครบ/ เปลี่ยนแปลงการปฏิบัติและ ข้อเสนอแนะ |
|---|---|--|
| 6.จัดทำป้ายประชาสัมพันธ์รายละเอียดโครงการ โดยแสดงข้อความ หมายเลขประทานบัตร เนื้อที่ ระยะเวลาการทำเหมือง และผู้รับผิดชอบไว้บริเวณด้านหน้าโครงการ หรือบริเวณที่สามารถมองเห็นได้ง่าย | -ทำป้ายประชาสัมพันธ์รายละเอียดโครงการ โดยแสดงข้อความ หมายเลขประทานบัตร เนื้อที่ ระยะเวลาการทำเหมือง และผู้รับผิดชอบไว้บริเวณด้านหน้าโครงการ (รูปที่ 2-10) | |

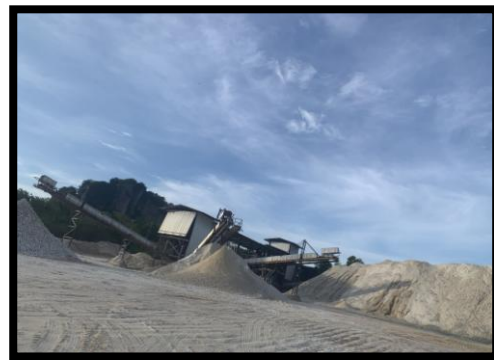
รูปที่ 2-13 โรงแต่งแร่

| มาตรการป้องกันและแก้ไข ผลกระทบสิ่งแวดล้อมที่กำหนด | รายละเอียดของการปฏิบัติ | เหตุผลที่ไม่ปฏิบัติ/ปฏิบัติไม่ครบ/ เปลี่ยนแปลงการปฏิบัติและ ข้อเสนอแนะ |
|--|---|--|
| 2.โรงแต่งของโครงการ ต้องเป็นไปตามระเบียบหรือ เกณฑ์ของกรมอุตสาหกรรมพื้นฐานและการเหมือง แร่ | -โรงแต่งของโครงการ ต้องเป็นไปตาม ระเบียบหรือเกณฑ์ของกรมอุตสาหกรรม พื้นฐานและการเหมืองแร่ (รูปที่ 2-13,รูป ที่ 2-20) | |

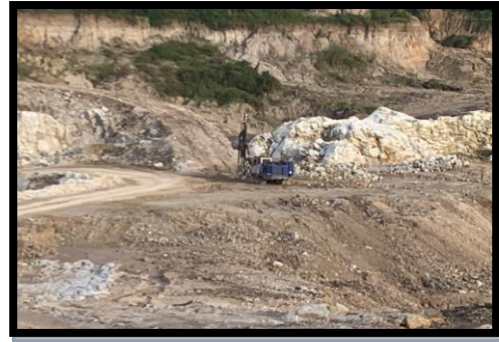
รูปที่ 2-17 ขุมเหมืองเก่า

| มาตรการป้องกันและแก้ไขผลกระทบสิ่งแวดล้อมที่กำหนด | รายละเอียดของการปฏิบัติ | เหตุผลที่ไม่ปฏิบัติ/ปฏิบัติไม่ครบ/เปลี่ยนแปลงการปฏิบัติและข้อเสนอแนะ |
|---|---|--|
| 2.ออกแบบพื้นที่หน้าเหมืองให้มีลักษณะขั้นบันได (Benching Method) กำหนดให้มีความสูงของขั้นบันไดประมาณ 10 ม.ความกว้างของขั้นบันไดที่สอดคล้องกับความสูง พร้อมทั้งควบคุมความลาดชันสุดท้าย (Overall slope) ของหน้าเหมืองไม่เกินกว่า 55 องศา และตรวจสอบเสถียรภาพหน้าเหมืองให้อยู่ในสภาพที่ปลอดภัยอยู่เสมอโดยเฉพาะหน้าเหมืองที่อยู่ติดกับบ่อเหมืองเก่าทางด้านทิศใต้ | -ออกแบบพื้นที่หน้าเหมืองให้มีลักษณะขั้นบันได (Benching Method) กำหนดให้มีความสูงของขั้นบันไดประมาณ 10 ม.ความกว้างของขั้นบันไดที่สอดคล้องกับความสูง พร้อมทั้งควบคุมความลาดชันสุดท้าย (Overall slope) ของหน้าเหมืองไม่เกินกว่า 55 องศา(รูปที่ 2-17) | |
| 3.ให้ตรวจสอบเสถียรภาพบริเวณหน้าเหมืองของพื้นที่โครงการ ให้มีความมั่นคงแข็งแรงและปลอดภัยอยู่เสมอ โดยสังเกตจากสิ่งบ่งชี้ที่มักเกิดขึ้นก่อนการพังทลายของหน้าเหมือง ดังนี้ (1) เกิดรอยแยกบนหรือด้านหลังของขั้นบันไดหรือหน้าความลาดชัน มีน้ำไหลผ่านออกที่มีลักษณะพุ่งขึ้น (2) หน้าความลาดชันเกิดการโป่งบวมหรือมีการเคลื่อนที่ขยับออกจากกันของรอยชั้นไม่ต่อเนื่อง (3) มีวัสดุตกลงลงมาหรือมีน้ำไหลซึมออกจากหน้าเหมือง (4) มีมวลวัสดุที่ขยับเคลื่อนที่หรือมีน้ำไหลออกบริเวณด้านหน้าของดินชั้นบันไดหรือหน้าความลาดชัน (5) หน้าความลาดชันมีความขรุขระไม่สม่ำเสมอหรือมีความราบเรียบเป็นเงามัน | -ตรวจสอบเสถียรภาพบริเวณหน้าเหมืองของพื้นที่โครงการ ให้มีความมั่นคงแข็งแรงและปลอดภัยอยู่เสมอ (รูปที่ 2-17) | |

| มาตรการป้องกันและแก้ไข ผลกระทบสิ่งแวดล้อมที่กำหนด | รายละเอียดของการปฏิบัติ | เหตุผลที่ไม่ปฏิบัติ/ปฏิบัติไม่ครบ/ เปลี่ยนแปลงการปฏิบัติและ ข้อเสนอแนะ |
|---|---|--|
| 3.ออกแบบการทำเหมืองให้มีบ่อรับน้ำ (Sump) ขึ้นภายใน บริเวณส่วนลึกสุดของพื้นที่ทำเหมือง และมีบ่อดักตะกอน เพื่อรองรับน้ำและกักเก็บน้ำฝนไหลบ่าจากพื้นที่ทำเหมือง ในแต่ละช่วง ก่อนสูบน้ำไปใช้ประโยชน์ทั้งในและนอกพื้นที่ โครงการ เช่น ฉีดพรมหน้าเหมือง เส้นทางขนส่งแร่ และทำ การเกษตร เป็นต้น โดยจะต้องพักน้ำในบ่อให้ตกตะกอน เป็นน้ำใสก่อนนำไปใช้ประโยชน์ต่อไป | -ออกแบบการทำเหมืองให้มีบ่อรับน้ำ (Sump) ขึ้นภายในบริเวณส่วนลึกสุด ของพื้นที่ทำเหมือง และมีบ่อดัก ตะกอนเพื่อรองรับน้ำและกักเก็บ น้ำฝนไหลบ่าจากพื้นที่ทำเหมือง (รูป ที่ 2-17) | |

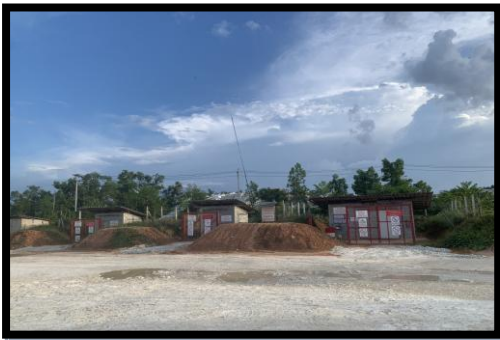
รูปที่ 2-18 อาคารเก็บวัตถุดิบ

| มาตรการป้องกันและแก้ไข ผลกระทบสิ่งแวดล้อมที่กำหนด | รายละเอียดของการปฏิบัติ | เหตุผลที่ไม่ปฏิบัติ/ปฏิบัติไม่ครบ/ เปลี่ยนแปลงการปฏิบัติและ ข้อเสนอแนะ |
|--|---|--|
| 1.4 การใช้วัตถุระเบิด -ให้ติดป้ายเตือนเขตการใช้วัตถุระเบิด พร้อมทั้ง ระบุเวลาทำการระเบิดเพื่อให้เห็นอย่างชัดเจน บริเวณริมเส้นทางคมนาคม และบริเวณชุมชน ใกล้เคียงที่อาจได้รับผลกระทบจากการใช้วัตถุ ระเบิด | -ติดป้ายเตือนเขตการใช้วัตถุระเบิด พร้อม ทั้งระบุเวลาทำการระเบิดเพื่อให้เห็นอย่าง ชัดเจนบริเวณริมเส้นทางคมนาคม และ บริเวณชุมชนใกล้เคียงที่อาจได้รับ ผลกระทบจากการใช้วัตถุระเบิด(รูปที่ 2- 18) | |

| มาตรการป้องกันและแก้ไข ผลกระทบสิ่งแวดล้อมที่กำหนด | รายละเอียดของการปฏิบัติ | เหตุผลที่ไม่ปฏิบัติ/ปฏิบัติไม่ครบ/ เปลี่ยนแปลงการปฏิบัติและ ข้อเสนอแนะ |
|---|---|--|
| 4.ทำการระเบิดวันละไม่เกิน 1 ครั้ง ในช่วงเวลาประมาณ 16.00-17.00 น. กำหนดให้ใช้ปริมาณวัตถุระเบิด ไม่เกิน 16 กก./จังหวัดง่วง ก่อนทำการจุดระเบิดให้ได้ยินโดยทั่วถึง ในรัศมีไม่น้อยกว่า 500 ม. ก่อนและหลังการระเบิด 30 นาที พร้อมทั้งจัดเจ้าหน้าที่ตรวจตราในรัศมี 100 ม. | -ทำการระเบิดวันละไม่เกิน 1 ครั้ง ในช่วงเวลาประมาณ 16.00-17.00 น. กำหนดให้ใช้ปริมาณวัตถุระเบิด ไม่ เกิน 16 กก./จังหวัดง่วง ก่อนทำการ จุดระเบิดให้ได้ยินโดยทั่วถึงในรัศมีไม่ น้อยกว่า 500 (รูปที่ 2-18,2-19) | |

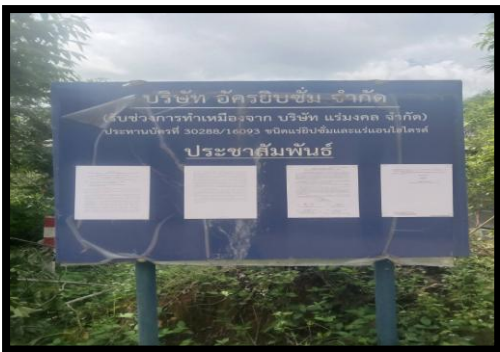
รูปที่ 2-22 ป้ายประชาสัมพันธ์

| มาตรการป้องกันและแก้ไข ผลกระทบสิ่งแวดล้อมที่กำหนด | รายละเอียดของการปฏิบัติ | เหตุผลที่ไม่ปฏิบัติ/ปฏิบัติไม่ครบ/ เปลี่ยนแปลงการปฏิบัติและ ข้อเสนอแนะ |
|---|---|--|
| 4. ให้ทำการประชาสัมพันธ์โครงการรายละเอียด กิจกรรมการดำเนินงานของโครงการก่อนการผลิต แร่ภายในพื้นที่ให้กับประชาชนและชุมชนโดยรอบ | -ประชาสัมพันธ์โครงการรายละเอียด กิจกรรมการดำเนินงานของโครงการก่อน การผลิตแร่ภายในพื้นที่ให้กับประชาชน และชุมชนโดยรอบ(รูปที่ 2-22) | |

| มาตรการป้องกันและแก้ไข ผลกระทบสิ่งแวดล้อมที่กำหนด | รายละเอียดของการปฏิบัติ | เหตุผลที่ไม่ปฏิบัติ/ปฏิบัติไม่ครบ/ เปลี่ยนแปลงการปฏิบัติและ ข้อเสนอแนะ |
|---|---|--|
| 5.จัดทำป้ายประชาสัมพันธ์ เพื่อประชาสัมพันธ์ข้อมูลเกี่ยวกับโครงการ เช่น มาตรการป้องกันและแก้ไขผลกระทบสิ่งแวดล้อมฯ ที่ผ่านความเห็นชอบจากสำนักงานนโยบายและแผนทรัพยากรธรรมชาติและสิ่งแวดล้อม และผลการติดตามตรวจสอบผลกระทบสิ่งแวดล้อมไว้บริเวณชุมชนใกล้เคียง และหน่วยงานสาธารณสุขในพื้นที่รับทราบ | -ทำป้ายประชาสัมพันธ์ เพื่อประชาสัมพันธ์ข้อมูลเกี่ยวกับโครงการ เช่น มาตรการป้องกันและแก้ไขผลกระทบสิ่งแวดล้อมฯ ที่ผ่านความเห็นชอบจากสำนักงานนโยบายและแผนทรัพยากรธรรมชาติและสิ่งแวดล้อม (รูปที่ 2-22) | |

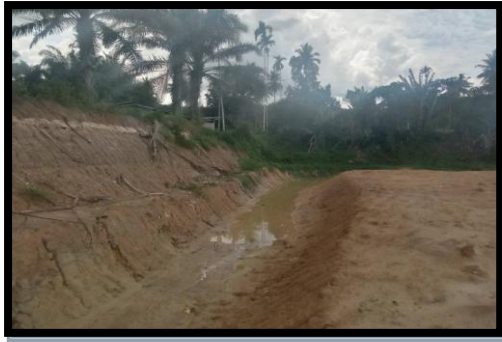
รูปที่ 2-24 คั่นทำนบดิน

| มาตรการป้องกันและแก้ไขผลกระทบสิ่งแวดล้อมที่กำหนด | รายละเอียดของการปฏิบัติ | เหตุผลที่ไม่ปฏิบัติ/ปฏิบัติไม่ครบ/เปลี่ยนแปลงการปฏิบัติและข้อเสนอแนะ |
|---|--|--|
| 3.ให้จัดสร้างคันทำนบและคูระบายน้ำขนาดความกว้างด้านบน 1.5 ม. ท้องร่องกว้าง 1 ม. และลึก 1 ม. และคันทำนบดินมีขนาดความกว้างฐาน 4 ม. สูง 2 ม. และสันคันทำนบด้านบนกว้าง 1.5 ม. และปลูกพืชคลุมดิน เช่น หญ้าแฝก พืชตระกูลถั่ว และไม้ยืนต้นท้องถิ่น เช่น กระถินณรงค์ กระถินเทพา และสะเดา เป็นต้น หรือไม้ชนิดอื่นตามความเหมาะสมบนคันทำนบดิน จำนวน 2 แถว สลับฟันปลา มีระยะห่างระหว่างต้นประมาณ 2 ม. และบริเวณพื้นที่ที่ไม่เกี่ยวข้องกับการทำเหมือง หรือในบริเวณที่ว่างเปล่าที่เอื้ออำนวยต่อการปลูก | -จัดสร้างคันทำนบและคูระบายน้ำขนาดความกว้างด้านบน 1.5 ม. ท้องร่องกว้าง 1 ม. และลึก 1 ม. และคันทำนบดินมีขนาดความกว้างฐาน 4 ม. สูง 2 ม. และสันคันทำนบด้านบนกว้าง 1.5 ม. และปลูกพืชคลุมดิน (รูปที่ 2-24) | |

| มาตรการป้องกันและแก้ไข ผลกระทบสิ่งแวดล้อมที่กำหนด | รายละเอียดของการปฏิบัติ | เหตุผลที่ไม่ปฏิบัติ/ปฏิบัติไม่ครบ/ เปลี่ยนแปลงการปฏิบัติและ ข้อเสนอแนะ |
|---|---|--|
| 4.3ประวัติศาสตร์ สุนทรียภาพ และทัศนียภาพ -ให้ทำการปลูกไม้ยืนต้น เช่น กระถินณรงค์ กระถินเทพา และสะเดา พันธุ์ไม้เศรษฐกิจ เช่น สัก และพันธุ์ไม้ท้องถิ่น ชนิดอื่นๆ ตามความเหมาะสม และพืชคลุมดิน เช่น หญ้า แฝก หรือไม้ชนิดอื่นตามความเหมาะสมบนคันทำนบ โดยรอบพื้นที่โครงการ และบริเวณพื้นที่ไม่มีกิจกรรมการ ทำเหมืองในบริเวณพื้นที่โครงการ หรือในบริเวณที่ว่าง เปล่าที่เอื้ออำนวยต่อการปลูก | -ปลูกไม้ยืนต้น กระถินณรงค์ พันธุ์ไม้ และพืชคลุมดิน หญ้าแฝก บนคันทำนบ โดยรอบพื้นที่โครงการ (รูปที่ 2-24) | |

| มาตรการป้องกันและแก้ไขผลกระทบสิ่งแวดล้อมที่กำหนด | รายละเอียดของการปฏิบัติ | เหตุผลที่ไม่ปฏิบัติ/ปฏิบัติไม่ครบ/เปลี่ยนแปลงการปฏิบัติและข้อเสนอแนะ |
|---|---|--|
| มาตรการป้องกันและแก้ไขผลกระทบสิ่งแวดล้อมในระยะดำเนินการ 1.ทรัพยากรสิ่งแวดล้อมทางกายภาพ 1.1 ลักษณะภูมิประเทศ 1.ให้เริ่มเปิดทำเหมืองตามแผนผังที่กำหนดไว้อย่างเคร่งครัด โดยเริ่มบริเวณหมายเลข “ห” ก่อนแล้วจึงเดินหน้าเหมืองไปตามแผนการทำเหมืองในแต่ละช่วงจนกระทั่งสิ้นสุดการทำเหมือง | -ปลูกไม้ยืนต้น เช่น กระถินณรงค์ กระถินเทพา และสะเดา พันธุ์ไม้เศรษฐกิจ เช่น สัก และพันธุ์ไม้ท้องถิ่นชนิดอื่นๆ ตามความเหมาะสม และพืชคลุมดิน เช่น หญ้าแฝก หรือไม้ชนิดอื่นตามความเหมาะสมบนคันทำนบโดยรอบพื้นที่โครงการ (รูปที่ 2-24) | |

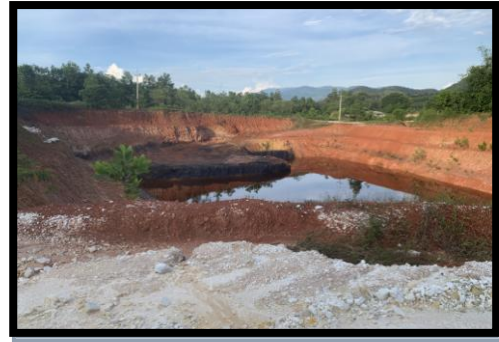
รูปที่ 2-25 บ่อดักตะกอน

| มาตรการป้องกันและแก้ไข ผลกระทบสิ่งแวดล้อมที่กำหนด | รายละเอียดของการปฏิบัติ | เหตุผลที่ไม่ปฏิบัติ/ปฏิบัติไม่ครบ/ เปลี่ยนแปลงการปฏิบัติและ ข้อเสนอแนะ |
|--|---|--|
| 1.5 อุทกวิทยาและคุณภาพน้ำ -ให้จัดสร้างบ่อดักตะกอน จำนวน 2 บ่อ บริเวณทิศ ตะวันตกของพื้นที่โครงการ (บ1 และ บ2) เพื่อ รองรับน้ำไหลมาจากพื้นที่โครงการ ขนาดประมาณ 0.5 และ 0.3 ไร่ ลึก 5 ม. และภายในพื้นที่โรงแต่ง แร่ของบริษัท อัคริบบัชม จำกัด จำนวน 3 บ่อ บริเวณทิศใต้ของพื้นที่โรงแต่งแร่ (บ3, บ4 และ บ 5) เพื่อรองรับน้ำไหลมาจากพื้นที่โรงแต่งแร่ ขนาด ประมาณ 0.5, 0.3 และ 0.8 ไร่ ลึก 5 ม. เพื่อ รองรับน้ำไหลจากโรงแต่งแร่ | -สร้างบ่อดักตะกอน จำนวน 2 บ่อ บริเวณ ทิศตะวันตกของพื้นที่โครงการ (รูปที่ 2- 25) | |

| มาตรการป้องกันและแก้ไข ผลกระทบสิ่งแวดล้อมที่กำหนด | รายละเอียดของการปฏิบัติ | เหตุผลที่ไม่ปฏิบัติ/ปฏิบัติไม่ครบ/ เปลี่ยนแปลงการปฏิบัติและ ข้อเสนอแนะ |
|---|---|--|
| 2.หากพบว่าปริมาณตะกอนในบ่อดักตะกอนมากกว่า 50% โดยปริมาตรของบ่อ ต้องทำการขุดลอกตะกอนดินขึ้นมาเก็บ กองไว้บนคันทำนบหรือนำไปใช้ประโยชน์ด้านอื่นต่อไป | -การขุดลอกตะกอนดินขึ้นมาเก็บกอง ไว้บนคันทำนบหรือนำไปใช้ประโยชน์ ด้านอื่นต่อไป (รูปที่ 2-25) | |

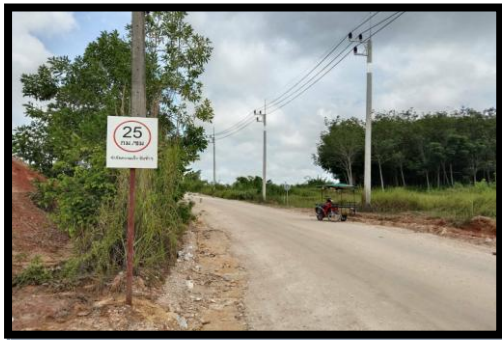
รูปที่ 2-26 ป้ายจำกัดความเร็ว

| มาตรการป้องกันและแก้ไขผลกระทบสิ่งแวดล้อมที่กำหนด | รายละเอียดของการปฏิบัติ | เหตุผลที่ไม่ปฏิบัติ/ปฏิบัติไม่ครบ/เปลี่ยนแปลงการปฏิบัติและข้อเสนอแนะ |
|---|--|--|
| 1.2คุณภาพอากาศ 1.ให้ปรับปรุงซ่อมแซมสภาพเส้นทางขนส่งแร่จากพื้นที่โครงการถึงทางหลวงหมายเลข 4015 ให้อยู่ในสภาพพร้อมใช้งานและปรับพื้นผิวจราจรโดยการบดอัดแน่น เพื่อลดการฟุ้งกระจายของฝุ่นละออง | -ปรับปรุงซ่อมแซมสภาพเส้นทางขนส่งแร่จากพื้นที่โครงการถึงทางหลวงหมายเลข 4015 ให้อยู่ในสภาพพร้อมใช้งานและปรับพื้นผิวจราจรโดยการบดอัดแน่น เพื่อลดการฟุ้งกระจายของฝุ่นละออง (รูปที่ 2-26) | |

| มาตรการป้องกันและแก้ไข ผลกระทบสิ่งแวดล้อมที่กำหนด | รายละเอียดของการปฏิบัติ | เหตุผลที่ไม่ปฏิบัติ/ปฏิบัติไม่ครบ/ เปลี่ยนแปลงการปฏิบัติและ ข้อเสนอแนะ |
|--|---|--|
| 2.ให้จัดทำป้ายสัญญาณเตือน เช่น ป้ายเตือนให้ระวังรถบรรทุก ป้ายชะลอความเร็ว และสัญญาณไฟกะพริบ ที่มีขนาดมาตรฐานสามารถมองเห็นได้อย่างชัดเจนในบริเวณที่สำคัญ หรืออาจก่อให้เกิดอุบัติเหตุได้ง่าย เช่น ช่วงก่อนเลี้ยวเข้า-ออกจากพื้นที่โครงการ และบริเวณทางแยกก่อนเข้า-ออกจากพื้นที่โครงการ เพื่อออกสู่ทางหลวงหมายเลข 4015 หรือช่วงที่ผ่านชุมชนในระยะประมาณ 50, 100 และ 200 ม. เป็นต้น พร้อมทั้งดูแลป้ายและสัญญาณไฟให้อยู่ในสภาพพร้อมใช้งานอยู่เสมอ | -จัดทำป้ายสัญญาณเตือน เช่น ป้ายเตือนให้ระวังรถบรรทุก ป้ายชะลอความเร็ว (รูปที่ 2-26, รูปที่ 2-31) | |

| มาตรการป้องกันและแก้ไข ผลกระทบสิ่งแวดล้อมที่กำหนด | รายละเอียดของการปฏิบัติ | เหตุผลที่ไม่ปฏิบัติ/ปฏิบัติไม่ครบ/ เปลี่ยนแปลงการปฏิบัติและ ข้อเสนอแนะ |
|---|---|--|
| <p>6.ในการขนส่งแร่ให้มีมาตรการดังนี้</p> <p>1) การขนส่งแร่ของโครงการโดยเฉพาะบริเวณถนนลูกรัง และช่วงที่ผ่านชุมชนต้องกำหนดให้ใช้ความเร็วไม่เกิน 25 กม./ชม.</p> <p>2) รถบรรทุกทุกคันจะต้องใช้ผ้าใบปิดคลุมกระบะรถบรรทุกให้มิดชิดก่อนออกจากพื้นที่ทำเหมือง เพื่อป้องกันการฟุ้งกระจายของฝุ่นละออง</p> <p>3) ให้ฉีดล้างล้อรถขนส่งแร่ของโครงการให้สะอาดก่อนออกสู่เส้นทางขนส่งแร่ภายนอกพื้นที่โครงการ เพื่อป้องกันและลดการฟุ้งกระจายของฝุ่นละอองที่ติดมากับล้อรถ</p> <p>4) ให้ทำการดูแลรักษาสภาพเส้นทางขนส่งแร่ให้อยู่ในสภาพที่ใช้งานได้ดีอยู่เสมอ หากตรวจสอบว่าเกิดการชำรุดเสียหายทางโครงการต้องดำเนินการปรับปรุงซ่อมแซมโดยเร่งด่วน</p> | <p>-การขนส่งแร่ของโครงการโดยเฉพาะบริเวณถนนลูกรัง และช่วงที่ผ่านชุมชนต้องกำหนดให้ใช้ความเร็วไม่เกิน 25 กม./ชม.</p> <p>ใช้ผ้าใบปิดคลุมกระบะรถบรรทุกให้มิดชิดก่อนออกจากพื้นที่ทำเหมือง ฉีดล้างล้อรถขนส่งแร่ของโครงการให้สะอาดก่อนออกสู่เส้นทางขนส่งแร่และดูแลรักษาสภาพเส้นทางขนส่งแร่ให้อยู่ในสภาพที่ใช้งานได้ดีอยู่เสมอ (รูปที่ 2-26)</p> | |

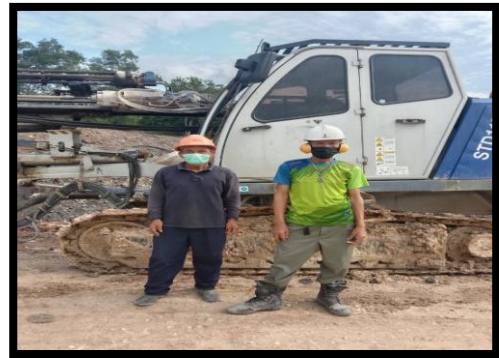
รูปที่ 2-29 พนักงานใส่ชุดป้องกันอันตราย

| มาตรการป้องกันและแก้ไข ผลกระทบสิ่งแวดล้อมที่กำหนด | รายละเอียดของการปฏิบัติ | เหตุผลที่ไม่ปฏิบัติ/ปฏิบัติไม่ครบ/ เปลี่ยนแปลงการปฏิบัติและ ข้อเสนอแนะ |
|---|---|--|
| 2. จัดเตรียมอุปกรณ์ป้องกันอันตรายส่วนบุคคลให้แก่พนักงาน เช่น ที่เครื่องกรองฝุ่น และผ้าปิดจมูก เป็นต้น โดยในส่วนเครื่องกรองฝุ่นจะมีหน้ากากทำด้วยยางหรือพลาสติก และมีแผ่นกรองบางๆ (Filter) และให้การศึกษาอบรมแก่พนักงานในเรื่องอาชีวอนามัย พร้อมทั้งแนะนำถึงวิธีการใช้อุปกรณ์ต่างๆ เช่น เครื่องเจาะระเบิด และรถชนิดต่างๆ ให้ถูกวิธี | -มีอุปกรณ์ป้องกันอันตรายส่วนบุคคลให้แก่พนักงาน เช่น ที่เครื่องกรองฝุ่น และผ้าปิดจมูก เป็นต้น โดยในส่วนเครื่องกรองฝุ่นจะมีหน้ากากทำด้วยยางหรือพลาสติก และมีแผ่นกรองบางๆ (Filter) และให้การศึกษาอบรมแก่พนักงานในเรื่องอาชีวอนามัย (รูปที่ 2-29) | |

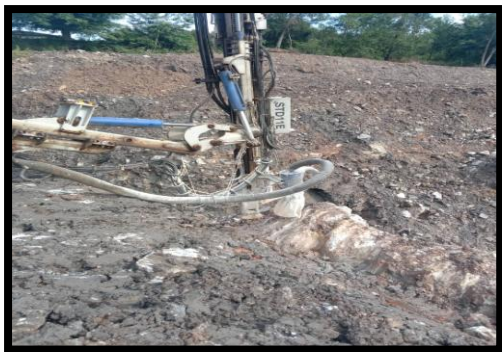
รูปที่ 2-30 รถเจาะเริ่มเครื่องตักเก็บฝุ่น

| มาตรการป้องกันและแก้ไข ผลกระทบสิ่งแวดล้อมที่กำหนด | รายละเอียดของการปฏิบัติ | เหตุผลที่ไม่ปฏิบัติ/ปฏิบัติไม่ครบ/ เปลี่ยนแปลงการปฏิบัติและ ข้อเสนอแนะ |
|--|---|--|
| 1.3 ระดับเสียง -ตรวจสอบสภาพอุปกรณ์ต่างๆ เช่น เครื่องจักร และ เครื่องยนต์ เป็นต้น ให้มีสภาพที่สมบูรณ์ และสามารถ ใช้งานได้ดีตามปกติ | -ตรวจสอบสภาพอุปกรณ์ต่างๆ เช่น เครื่องจักร และเครื่องยนต์ เป็นต้น ให้มี สภาพที่สมบูรณ์ และสามารถใช้งานได้ดี ตามปกติ (รูปที่ 2-30) | |

| มาตรการป้องกันและแก้ไข ผลกระทบสิ่งแวดล้อมที่กำหนด | รายละเอียดของการปฏิบัติ | เหตุผลที่ไม่ปฏิบัติ/ปฏิบัติไม่ครบ/ เปลี่ยนแปลงการปฏิบัติและ ข้อเสนอแนะ |
|---|--|--|
| 1.2 คุณภาพอากาศ 1.การระเบิดหน้าเหมืองต้องเจาะรูระเบิดให้ เอียงจากแนวตั้งไม่เกิน 10-15 องศา และมี รูเจาะแบบสลัฟพื้นปลา | -การระเบิดหน้าเหมืองต้องเจาะรูระเบิดให้เอียง จากแนวตั้งไม่เกิน 10-15 องศา และมีรูเจาะ แบบสลัฟพื้นปลา (รูปที่ 2-30) | |
| 2.การเจาะรูระเบิดต้องติดตั้งเครื่องมืออุดฝุ่นที่ บริเวณหัวเจาะ พร้อมทั้งมีถังพักฝุ่นเพื่อป้องกัน การฟุ้งกระจายของฝุ่นละอองในบรรยากาศ | -เจาะรูระเบิดต้องติดตั้งเครื่องมืออุดฝุ่นที่ บริเวณหัวเจาะ พร้อมทั้งมีถังพักฝุ่นเพื่อป้องกัน การฟุ้งกระจาย (รูปที่ 2-30) | |

| มาตรการป้องกันและแก้ไข ผลกระทบสิ่งแวดล้อมที่กำหนด | รายละเอียดของการปฏิบัติ | เหตุผลที่ไม่ปฏิบัติ/ปฏิบัติไม่ครบ/ เปลี่ยนแปลงการปฏิบัติและ ข้อเสนอแนะ |
|---|---|--|
| 5.ระมัดระวังอย่าให้ระเบิด มีความเสี่ยงเบนออกไปจาก แนวที่จะเจาะมากเนื่องจากตำแหน่งที่ตั้งของระเบิดจะผิดไป จากที่ออกแบบไว้ ทำให้ Burden และ Spacing เปลี่ยนแปลง ไป และระมัดระวังไม่ให้มีระยะปิดปากกระเบิดน้อยเกินไป อย่างน้อยควรมีระยะไม่น้อยกว่า Burden และไม่ทำการ ระเบิดบ่อยครั้งที่สอง แต่จะใช้เครื่องทุบกระแทกชนิดไฮดรอลิก (Hydraulic Breaker) ทุบกระแทกเพื่อให้มีขนาดเล็กลง | -ระเบิด ไม่มีความเสี่ยงเบนออกไป จากแนวที่จะเจาะจากที่ออกแบบไว้ (รูปที่ 2-30) | |

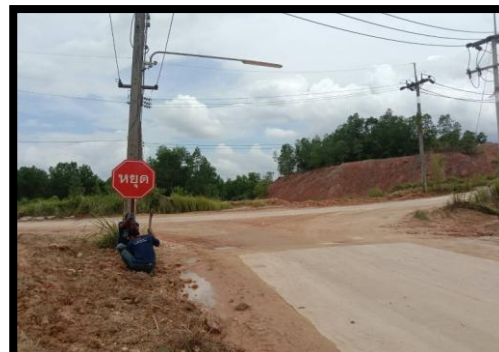
รูปที่ 2-31 ป้ายหยุด

| มาตรการป้องกันและแก้ไข ผลกระทบสิ่งแวดล้อมที่กำหนด | รายละเอียดของการปฏิบัติ | เหตุผลที่ไม่ปฏิบัติ/ปฏิบัติไม่ครบ/ เปลี่ยนแปลงการปฏิบัติและ ข้อเสนอแนะ |
|--|---|--|
| 3.ให้ปรับปรุงสภาพผิวการจราจรในช่วงก่อนออกสู่ทางหลวงหมายเลข 4015 และดูแลรักษาสภาพเส้นทางให้สามารถใช้งานได้ดีเสมอ | -ปรับปรุงสภาพผิวการจราจรในช่วงก่อนออกสู่ทางหลวงหมายเลข 4015 และดูแลรักษาสภาพเส้นทางให้สามารถใช้งานได้ดีเสมอ(รูปที่ 2-31) | |
