ผลการปฏิบัติตามมาตรการป้องกันและ
แก้ไขผลกระทบสิ่งแวดล้อม

ตารางที่ 2-1 สรุปผลการปฏิบัติตามมาตรการป้องกันและแก้ไขผลกระทบสิ่งแวดล้อม
โครงการโรงงานผลิตเม็ดพลาสติก โพลีโพรพิลีน โรงงานที่ 2 (ครั้งที่ 4) บริษัท ไทยโพลิเอทิลีน จำกัด
ครั้งที่ 2/2566 ระหว่างเดือนกรกฎาคม-ธันวาคม พ.ศ. 2566

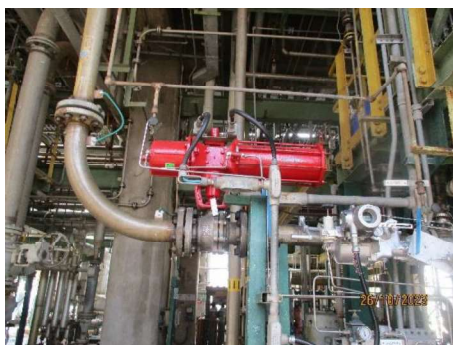
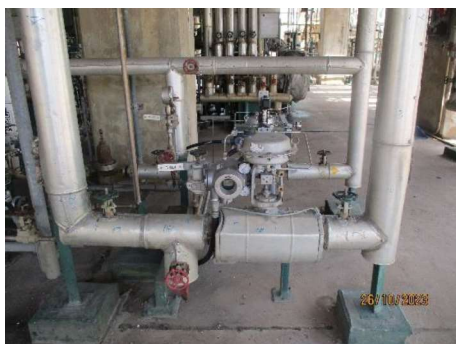
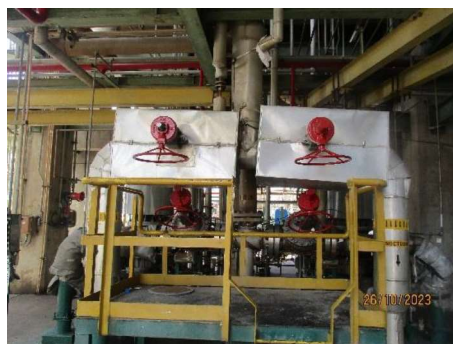
ภาพที่ 2-2 ระบบวาล์วควบคุมระหว่างถังปฏิกรณ์

2. คุณภาพอากาศ - ผลกระทบจากการ ระบายก๊าซจากหอ เผา (Flare)	- ตรวจสอบระบบวาล์วควบคุม (Control Valve) และ อุปกรณ์ควบคุมอื่นๆ ของกระบวนการผลิต ให้อยู่ในสภาพ ที่ใช้งานได้อย่างมีประสิทธิภาพ	- โรงงานได้ทำการตรวจสอบระบบวาล์วควบคุม (Control Valve) และอุปกรณ์ควบคุมเป็นประจำทุกเดือน เพื่อให้อยู่ในสภาพที่ใช งานได้อย่างมีประสิทธิภาพ	- ไม่มีปัญหาและ อุปสรรคในการ ทำงาน	- ภาคผนวก ข-7 การตรวจ สอบระบบวาล์วควบคุม (Control Valve) - ภาพที่ 2-2 ระบบวาล์ว ควบคุมระหว่างปฏิบัติการ

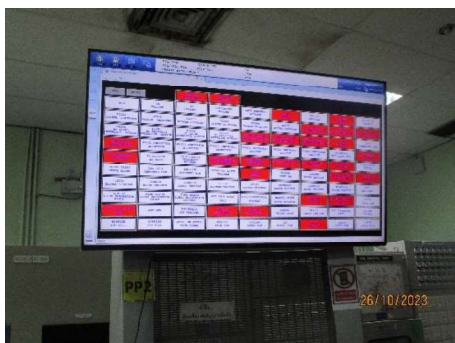
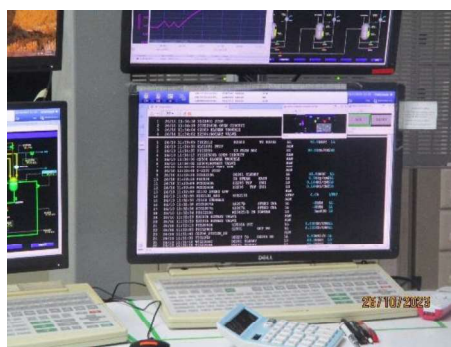
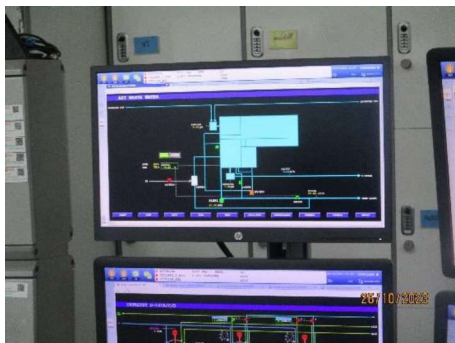
ภาพที่ 2-3 การตรวจสอบและควบคุมกระบวนการผลิตในห้องควบคุม

- ควบคุมและตรวจสอบการทำงานของระบบหอเผา (Flare) ให้สามารถทำงานได้อย่างมีประสิทธิภาพ และต่อเนื่อง	- โรงงานมีการ Monitoring ที่ Central Control Room ผ่านทาง CCTV และตรวจสอบการทำงานของระบบหอเผา (Flare) เป็นประจำทุกวัน เพื่อให้การเผาไหม้เกิดอย่างสมบูรณ์ ไม่เกิดเขม่าหรือควันดำ	- ไม่มีปัญหาและ อุปสรรคในการ ทำงาน	- ภาคผนวก ข-8 การ ตรวจสอบการทำงานของ ระบบหอเผา (Flare) - ภาพที่ 2-3 การตรวจสอบ และควบคุมกระบวนการผลิต ในห้องควบคุม

- มีระบบเตือนกรณีผิดปกติที่ถึงปฏิกรณ์ และมิวาล์วปิดกัน (Interlocking Valve) และวาล์วนิรภัย (Safety Relief Valve) ระหว่างถึงปฏิกรณ์แต่ละใบ	- โรงงานติดตั้งระบบเตือนกรณีผิดปกติที่ถึงปฏิกรณ์ และมิวาล์วปิดกัน และวาล์วนิรภัยระหว่างถึงปฏิกรณ์แต่ละใบ เพื่อช่วยควบคุมปริมาณกรณีเกิดการทกรั่วไหลไม่ให้เกิดอันตราย	- ไม่มีปัญหาและอุปสรรคในการทำงาน	- ภาพที่ 2-2 ระบบวาล์วควบคุม ระหว่างถึงปฏิกรณ์ และการ ตรวจสอบระบบวาล์วควบคุม และอุปกรณ์ควบคุม - ภาพที่ 2-3 การตรวจสอบและ ควบคุมกระบวนการผลิตใน ห้องควบคุม

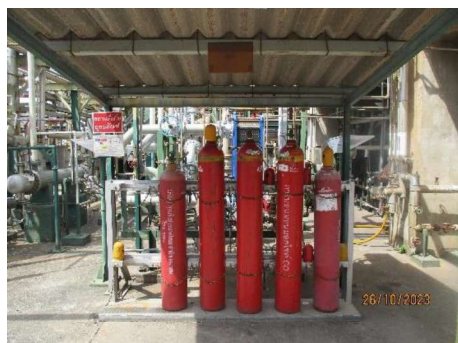
ภาพที่ 2-4 ถังก๊าซ CO เพื่อใช้ในระบบ CO Injection

- ตรวจสอบระบบยับยั้งปฏิกิริยาการฉีดฉุกเฉิน (CO Injection) ให้สามารถยับยั้งการเกิดปฏิกิริยาต่อเนื่องจนถึงปฏิบัติการ กรณีผิดปกติ เช่น ระบบนำหลอมเย็นไม่ทำงาน เพื่อลด ปริมาณก๊าซจากถังปฏิกิริยาที่ต้องส่งเผาที่หอเผา ซึ่งจะช่วย ลดมลพิษทางอากาศ	- โรงงานมีระบบควบคุมอัตโนมัติ (Interlock) หยุดการป้อนสารเร่ง ปฏิกิริยาเข้าถังปฏิบัติการแบบแรก - โรงงานมีระบบ CO Injection เพื่อหยุดยั้งปฏิกิริยาเคมีในถัง ปฏิกิริยา กรณีเกิดเหตุฉุกเฉิน - โรงงานมีการตรวจสอบระบบ Interlock และระบบ CO Injection โดย <ul style="list-style-type: none"> ตรวจสอบระดับความดันทุกวัน (Patrol) ตรวจสอบระบบทุกครั้งที่มีการเริ่มการผลิต ตรวจสอบสภาพการทำงานทุกเดือน 	- ไม่มีปัญหาและ อุปสรรคในการ ทำงาน	- ภาพที่ 2-3 การตรวจสอบและ ควบคุมกระบวนการผลิตใน ห้องควบคุม - ภาพที่ 2-4 ถังก๊าซ CO เพื่อใช้ ในระบบ CO Injection - ภาคผนวก ข-9 การตรวจสอบระบบควบคุม อัตโนมัติ (Interlock) ของถัง ปฏิกิริยา

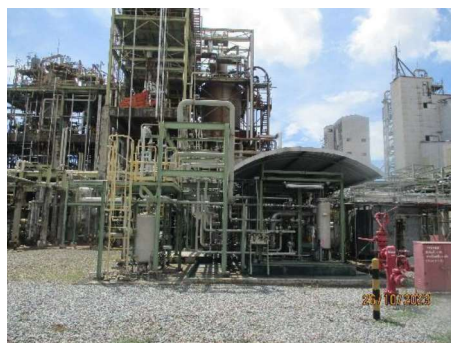
ภาพที่ 2-5 หน่วยงานกลับไอสารไฮโดรคาร์บอน
(VOC Recovery Unit: VRU) ของโรงงานที่ 2

2. คุณภาพอากาศ (ต่อ) - ผลกระทบจากการ ระบายก๊าซจากท่อ เผา (Flare)	- Vent Gas จาก Steaming Drum ส่งเข้าสู่หน่วยน้ำกลับ ไอสารไฮโดรคาร์บอน (VOC Recovery Unit: VRU) เพื่อ นำสารไฮโดรคาร์บอนและก๊าซไนโตรเจนกลับมาใช้ใหม่ ในกรณี ที่ VRU ชัดข้องจะระบาย Vent Gas ออกสู่ บรรยากาศ - น้ำบัดน้ำทิ้งจากห้องน้ำ-ห้องส้วมที่สำนักงาน และอาคาร ต่างๆ ภายในโรงงานโดยระบบบ่อเกรอะ (Septic Tank)	- โรงงานได้ติดตั้งหน่วยน้ำกลับไอสารไฮโดรคาร์บอน (VOC Recovery Unit : VRU) เพื่อนำสารไฮโดรคาร์บอนและก๊าซ ไนโตรเจนกลับมาใช้ใหม่ แล้วเสร็จตั้งแต่เดือนสิงหาคม พ.ศ. 2555	- ไม่มีปัญหาและ อุปสรรคในการ ทำงาน	- ภาพที่ 2-5 หน่วยน้ำกลับ สารไฮโดรคาร์บอน (VOC Recovery Unit VRU) ของ โรงงานที่ 2

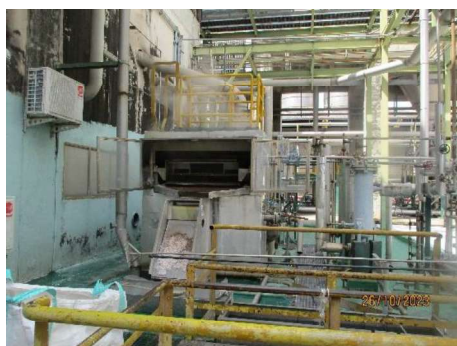
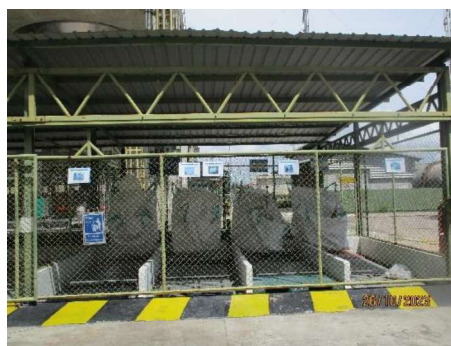
ภาพที่ 2-7 Powder Separator และภาชนะจัดเก็บ Powder จาก Powder Separator

Powder Separator

ภาชนะรวบรวม Powder

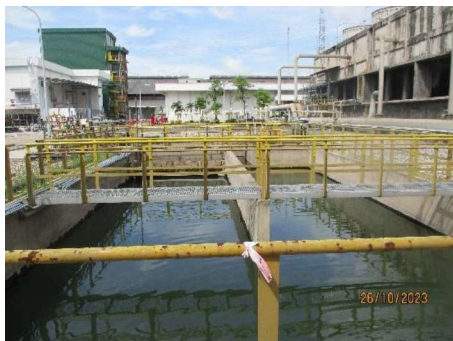
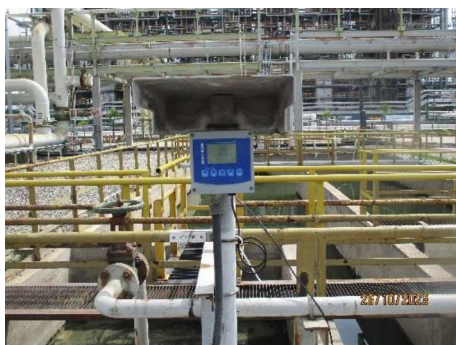
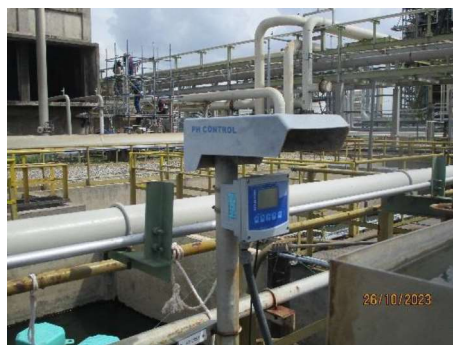
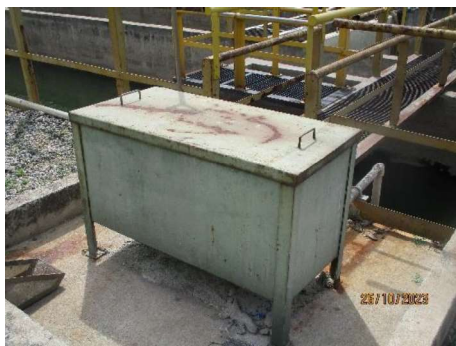
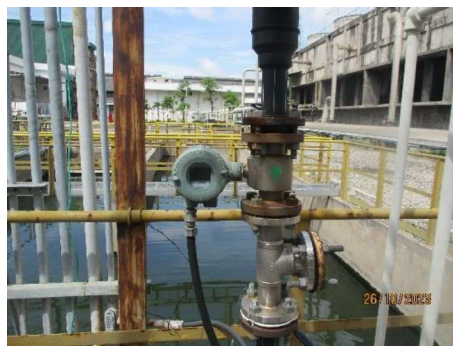
ภาพที่ 2-8 API Separator ภาชนะรวบรวมน้ำมันและไขมัน Flow Meter และ pH Meter Online (ใช้ร่วมกันกับ PP1)

3. คุณภาพน้ำ - ผลกระทบจากน้ำ ทิ้งจากอาคาร สำนักงาน น้ำทิ้ง จากการผลิต ได้แก่ น้ำทิ้งจาก หน่วยตัดเม็ดน้ำ Blowdown จาก ระบบหล่อเย็น และจาก หน่วยงานอื่นๆ อีกเล็กน้อยและ น้ำฝนปนเปื้อน	- บำบัดน้ำเสียจากกระบวนการผลิตโดยผ่าน Powder Separator และ API Separator ให้ได้คุณภาพน้ำตาม มาตรฐานน้ำทิ้งจากโรงงานอุตสาหกรรม ดังนี้ • อุณหภูมิ < 40 ° ซ • pH 5.5-9.0 • SS < 50 มก./ล. • TDS < 3,000 มก./ล. • BOD < 20 มก./ล. • COD < 120 มก./ล. • Grease & Oil < 5 มก./ล.	- โรงงานมีการใช้ระบบบ่อเกรอะ (Septic Tank) ซึ่งเป็นระบบ บำบัดน้ำทิ้งภายในสำนักงานที่มีประสิทธิภาพ	- ไม่มีปัญหาและ อุปสรรคในการ ทำงาน	- ภาพที่ 2-6 Septic Tank - บทที่ 3 ผลการติดตาม ตรวจสอบผลกระทบ สิ่งแวดล้อม - ภาพที่ 2-7 Powder Separator และภาพนะ จัดเก็บ Powder Separator - ภาพที่ 2-8 API Separator ภาพรวบรวมรั้วน้ำและ ไขมัน Flow Meter และ pH Meter Online

5. ขยะมูลฝอยและ กากของเสีย (ต่อ)	- รวบรวมน้ำมันและไขมันจาก API Separator ใส่ถังที่มีฝา ปิดมิดชิด และรอการจัดโดยหน่วยงานที่ได้รับอนุญาตจาก หน่วยงานราชการให้กำจัดกากอุตสาหกรรม	- ช่วงระหว่างเดือนกรกฎาคม-ธันวาคม พ.ศ. 2566 ไม่มีน้ำมัน และไขมันในบ่อ API Separator จึงไม่มีการส่งไปกำจัด	- ไม่มีปัญหาและ อุปสรรคในการ ทำงาน	- ภาพที่ 2-8 API Separator ภาพตรวจรวมน้ำมันและ ไขมัน Flow Meter และ pH Meter Online

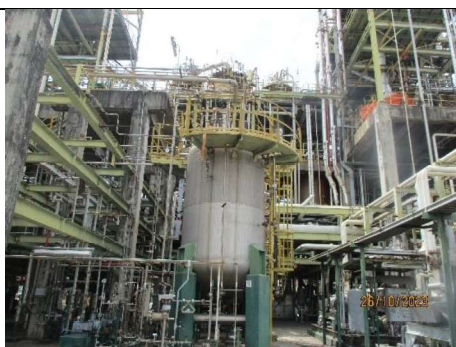
3. คุณภาพน้ำ (ต่อ)	<ul style="list-style-type: none"> - ในกรณีที่ต้องมีการทำลายตะกอนและทำให้เกิดน้ำเสีย จะต้องบำบัดน้ำเสียจากถังของตัวทำลาย (เฮกเซน) โดยการทำให้เสื่อมสภาพด้วยน้ำและทำให้เป็นกลางด้วยต่าง ส่วนกากที่เกิดขึ้นนำบรรจุถัง 200 ลิตร รวส่งไปกำจัดที่หน่วยงานรับกำจัดที่ได้รับอนุญาตจากหน่วยงานราชการ 	<ul style="list-style-type: none"> - โรงงานได้รวบรวมตะกอนที่ถูกล้างไว้ในถัง Waste Catalyst (D110) และถูกปรับสภาพให้เป็นกลาง จากนั้นนำทิ้งจากการทำลายตะกอนส่งไปยัง API Separator เพื่อทำการบำบัด และกากที่เกิดขึ้นจะส่งไปกำจัดยังบริษัทที่ได้รับอนุญาตจากหน่วยงานราชการ 	<ul style="list-style-type: none"> - ไม่มีปัญหาและอุปสรรคในการทำงาน 	<ul style="list-style-type: none"> - ภาพผนวก ข-14 หนังสืออนุญาตให้น้ำสิ่งปฏิกูลหรือวัสดุที่ไม่ใช้แล้วออกนอกบริเวณโรงงานตัวอย่างเอกสารการจัดส่งกากของเสีย
		<ul style="list-style-type: none"> - โดยระหว่างเดือนกรกฎาคม-ธันวาคม พ.ศ. 2566 มีการส่ง Waste Catalyst ไปกำจัดรวมกับโรงงานผลิตเม็ดพลาสติกโพลีโพรพิลีน โรงงานที่ 1 (PP1 Plant) บริษัท ไทยโพลิเอทิลีน จำกัด 	-	<ul style="list-style-type: none"> - ไปกำจัด และเอกสารแสดงชนิด ปริมาณ และการจัดการกากของเสียจากการดำเนินงาน - ภาพที่ 2-9 ถึง Waste Catalyst (D110)

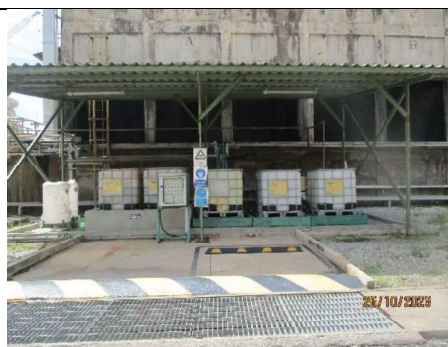
ภาพที่ 2-10 ถึง H_2SO_4 สำหรับปรับ pH
ที่ API Separator

3. คุณภาพน้ำ (ต่อ)	<ul style="list-style-type: none"> ดูแลการดักน้ำมัน และ Fine ต่างๆ ออกจากระบบบำบัดน้ำเสียอย่างสม่ำเสมอ ควบคุมค่าความเป็นกรด-ด่าง (pH) ของน้ำทิ้งให้ได้ตามมาตรฐานของโรงงาน โดยการตรวจติดตามสภาพความเป็นกรด-ด่างของน้ำทิ้ง ดังนี้ 	<ul style="list-style-type: none"> มีการตรวจติดตามค่าความเป็นกรด-ด่างของน้ำทิ้งและควบคุมให้ได้ตามมาตรฐานของโรงงาน โดย <ol style="list-style-type: none"> เก็บตัวอย่างน้ำเพื่อตรวจสอบคุณภาพน้ำทิ้งประจำวันทุกเดือน ติดตั้ง pH Meter Online ทั้งขาเข้าและขาออก เพื่อ Monitoring มีการประสานงานกับหัวหน้างาน LDPE กรณีน้ำทิ้งมีปัญหาเพื่อให้อธิบดีประตุน้ำก่อนปล่อยออกนอกโรงงาน กรณีที่ค่า pH สูง จะมีการปรับค่า pH เบื้องต้นก่อน กรณีที่ไม่สามารถปรับค่า pH ได้จะดำเนินการเติมสาร H₂SO₄ อย่างต่อเนื่อง พร้อมทั้ง Monitoring ค่า pH จนกว่าค่า pH จะปกติ 		<ul style="list-style-type: none"> ภาพที่ 2-3 การตรวจสอบและควบคุมกระบวนการผลิตในห้องควบคุม ภาพที่ 2-8 API Separator ภาพรวมน้ำมันและไขมัน Flow Meter และ pH Meter Online ภาพที่ 2-10 ถัง H₂SO₄ สำหรับ pH ที่ API Separator

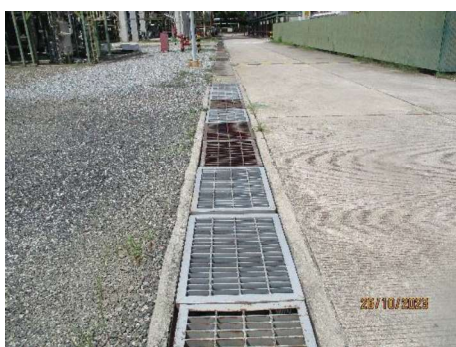
ภาพที่ 2-11 รางระบายน้ำฝน และรางระบายน้ำเสียรอบพื้นที่บริเวณ Polymerization

3. คุณภาพน้ำ (ต่อ)	- จัดให้มีระบบระบายน้ำทิ้งและระบบระบายน้ำฝนแยกออกจากกัน เพื่อป้องกันการปนเปื้อน	- โรงงานจัดให้มีระบบระบายน้ำฝนแยกระหว่างน้ำฝนทิ้งที่ปนเปื้อน โดยนำฝนระบายออกสู่รางระบายน้ำรวม ส่วนน้ำทิ้งที่ปนเปื้อนให้ไหลลงสู่บ่อ API Separator เพื่อทำการบำบัดก่อนปล่อยออกสู่รางระบายน้ำรวม พร้อมทั้งมีการตรวจวัดอัตราการไหลของน้ำทิ้ง โดยติดตั้ง Flow Meter บริเวณรางระบายน้ำออกจาก API Separator	- ไม่มีปัญหาและอุปสรรคในการทำงาน	- ภาพที่ 2-8 API Separator ภาพรวบรวมน้ำฝนและไขมัน Flow Meter และ pH Meter Online - ภาพที่ 2-11 รางระบายน้ำฝนและรางระบายน้ำเสียรอบพื้นที่บริเวณ Polymerization

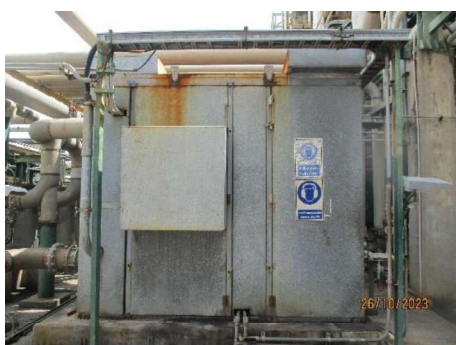
- เครื่องจักรอุปกรณ์ที่เป็นแหล่งกำเนิดเสียงดังควรมีการติดตั้งอุปกรณ์ช่วยลดเสียง	- เครื่องจักรที่เป็นแหล่งกำเนิดเสียงดัง โรงงานได้จัดทำที่ครอบเพื่อลดเสียงดังจากเครื่องจักร เช่น บริเวณเครื่องอัดอากาศ เป็นต้น	- ไม่มีปัญหาและอุปสรรคในการทำงาน	- ภาพที่ 2-12 กล่องครอบลดเสียงดังจากเครื่องจักร

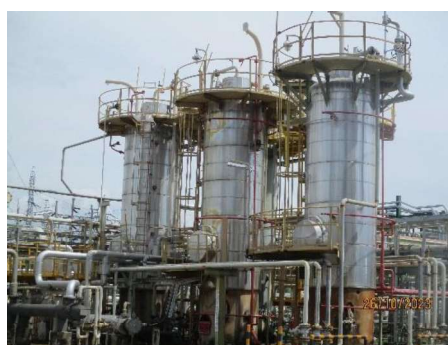
ภาพที่ 2-13 หน่วย Dehydrator (ใช้ร่วมกันกับ PP1)

- Dehydrator ซึ่งเป็นสารประเภท Molecular Sieve ใน หน่วยทำให้วัตถุดิบบริสุทธิ์ หากหมดอายุหรือเสื่อมสภาพ จนไม่สามารถนำมาใช้ใหม่ได้ ต้องเก็บไว้ในถังที่มีฝาปิด มิดชิดและสั่งให้หน่วยงานกำจัดกากอุตสาหกรรมที่ได้รับ อนุญาตจากหน่วยงานราชการ หรือหากหน่วยงานดังกล่าว ไม่สามารถรับกำจัดได้ โครงการจะติดต่อบริษัทผู้ขาย/ผลิต เพื่อนำส่งกากสาร Dehydrator กลับไป	- ปัจจุบันไม่ได้ใช้จนหน่วยทำให้วัตถุดิบบริสุทธิ์ เนื่องจาก วัตถุดิบที่รับเข้ามามีความบริสุทธิ์มากขึ้น และไม่มีผลกระทบ ต่อปฏิกิริยาใน Reactor ดังนั้นจึงไม่มีกาก Dehydrator ที่เสื่อมสภาพ	- ไม่มีปัญหาและ อุปสรรคในการ ทำงาน	- ภาพที่ 2-13 หน่วย Dehydrator

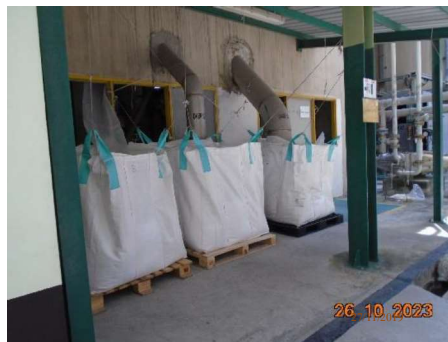
ภาพที่ 2-15 การเก็บรวบรวมผงฝุ่นและเม็ดโพลิเมอร์
และบริเวณรวบรวมผงฝุ่นและเม็ดโพลิเมอร์

- รวบรวมผงฝุ่นและเม็ดโพลิเมอร์ที่ไม่ได้ขนาดจาก กระบวนการผลิต และจาก Powder Separator ในตอน เริ่มเดินเครื่อง และช่วงดำเนินการจำหน่ายแก่บริษัทที่รับ ซื้อ เช่น หจก. กิจมงคลพลาสติก เป็นต้น	- โรงงานได้มีการรวบรวมผงฝุ่นและเม็ดโพลิเมอร์ที่ไม่ได้ขนาด ใส่ถุง 25 กิโลกรัม หรือ Big Bag ขนาด 500 กิโลกรัม นำส่งให้ ทางฝ่ายวัสดุดำเนินการจำหน่ายแก่บริษัทที่รับซื้อโพลิ เอทิลีนจากกรมโรงงานอุตสาหกรรม เช่น หจก. ศักดิ์ทวีซีเมนต์, บจก. ว. วิทยารีดูกันต์ เป็นต้น	- ไม่มีปัญหาและ อุปสรรคในการ ทำงาน	- ภาคผนวก ข-14 หนังสือ อนุญาตให้นำสิ่งปฏิกูลหรือ วัสดุที่ไม่ใช้แล้วออกนอก บริเวณโรงงานตัวอย่าง เอกสารการจัดส่งกากของเสีย ไปกำจัด และเอกสารแสดง ชนิด ปริมาณ และการจัดการ กากของเสียจากการ ดำเนินงานของโรงงาน - ภาพที่ 2-7 Powder Separator และภาพขณะ จัดเก็บ Powder Separator - ภาพที่ 2-15 การเก็บ รวบรวมฝุ่นและเม็ดโพลิ เมอร์

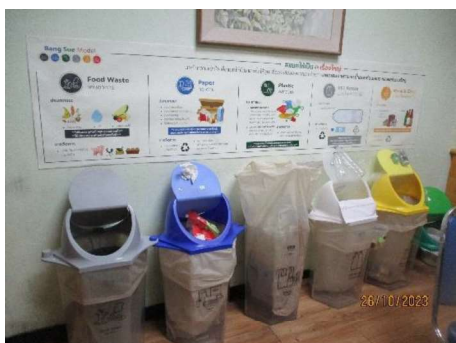
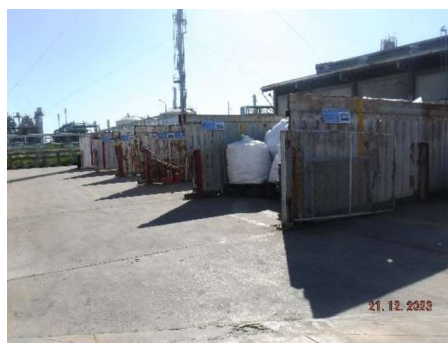
ภาพที่ 2-17 บริเวณรวบรวมของเสียภายนอกพื้นที่การผลิต (ที่ฝ่ายพัสดุ)

5. ขยะมูลฝอยและ กากของเสีย (ต่อ)	- สถานที่เก็บกากของเสียของโครงการมี 2 แห่ง คือ ภายในพื้นที่การผลิต (ISBL) และภายนอกพื้นที่การ ผลิต (OSBL) ทั้งสองแห่ง มี Bund สูงประมาณ 0.2 เมตร รอบพื้นที่เก็บของเสีย OSBL จะจัดเก็บของเสียที่มีการ ปนเปื้อนสารเคมี โดยติดป้ายแสดงรายละเอียดชนิดสาร ปริมาณ และข้อความระบุให้ชัดเจน และมีพนักงาน ตรวจสอบการจัดเก็บและปริมาณของเสียทุกวัน หาก ปริมาณของเสียชนิดใดมีปริมาณมากพอ โครงการจะส่งไป กำจัดยังศูนย์กำจัดกากอุตสาหกรรมที่ได้รับอนุญาตจาก หน่วยงานราชการต่อไป	- ภายในพื้นที่โรงงานมี Bund สูง 0.2 เมตร รอบพื้นที่เก็บของเสีย โดยแยกแต่ละประเภทของ Waste และมี การติดป้ายแสดงรายละเอียดของ Waste และนำส่งให้ฝ่ายพัสดุ ทุกสัปดาห์ เพื่อดำเนินการส่งไปกำจัดยังบริษัทที่ได้รับอนุญาต จากหน่วยงานราชการ	- ไม่มีปัญหาและ อุปสรรคในการ ทำงาน	- ภาพที่ 2-16 บริเวณรวบรวม ของเสียภายในพื้นที่การผลิต - ภาพที่ 2-17 บริเวณรวบรวม ของเสียภายนอกพื้นที่การผลิต (ที่ฝ่ายพัสดุ)

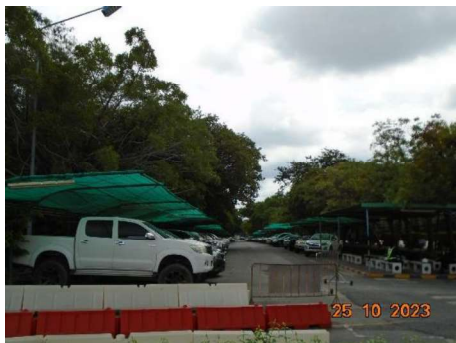
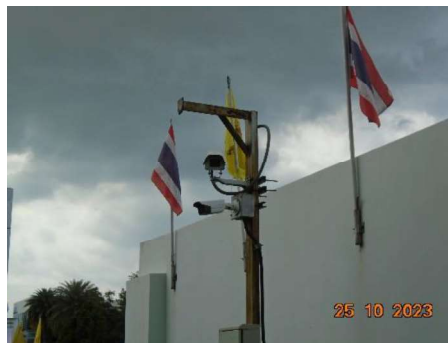
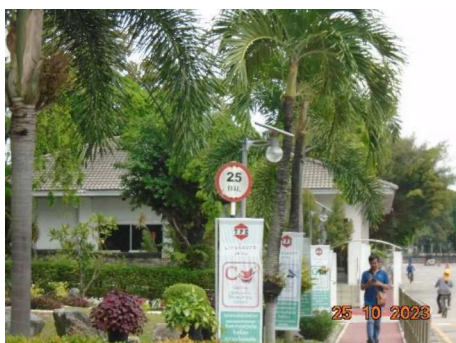
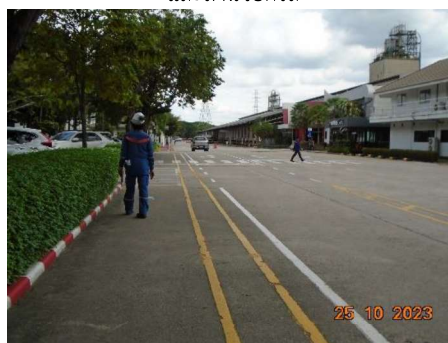
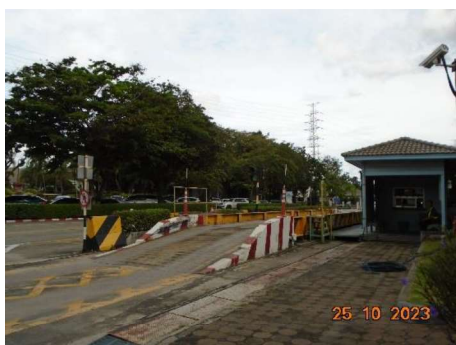
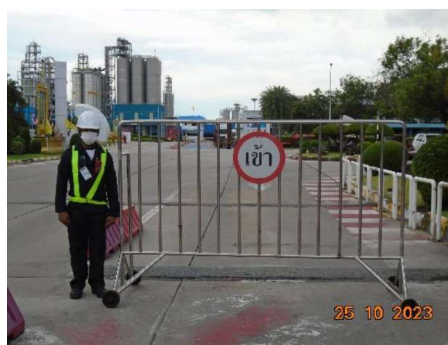
ภาพที่ 2-18 การจัดระบบการจราจร และการขนส่งของกลุ่มโรงงาน TPE Site#1

- ประสานงานกับโรงงาน HDPE LLDPE LDPE เพื่อ จัดระบบการจราจรภายในพื้นที่โครงการให้มีความ เหมาะสม	- บริษัทฯ จัดพื้นที่จอดรถบรรทุกไว้บริเวณทางเข้า โดยแยกออก จากที่จอดรถพนักงานเพื่อไม่ให้กีดขวาง และบันทึกปริมาณรถ เข้า-ออก นอกจากนี้ ยังจัดเส้นบังคับช่องทางเดินรถ โดยแบ่ง เส้นทางรถบรรทุกหนักและรถยนต์แยกจากกัน รวมทั้งติดตั้ง สัญญาณไฟ และป้ายจำกัดความเร็วของรถ	- ไม่มีปัญหาและ อุปสรรคในการ ทำงาน	- ภาพผนวก ข-16 ปริมาณรถ ผ่านเข้า-ออกโรงงาน - ภาพที่ 2-18 การจัดระบบ จราจร และการขนส่งของกลุ่ม โรงงาน TPE Site#1

6. การควบคุมขนส่ง (ต่อ)	<ul style="list-style-type: none"> กวดขันพนักงานขับรถขนส่งผลิตภัณฑ์ปฏิบัติตามกฎ/เครื่องหมายความจราจร ทั้งภายในและภายนอกโครงการ โดยจัดพนักงานรักษาความปลอดภัย (รปภ.) ดูแลเรื่องจราจรบริเวณด้านหน้า และบริษัท จำกัดความเร็วไม่เกิน 25 กิโลเมตรต่อชั่วโมง นอกจากนี้มีการใช้ระบบ CCTV Monitor ตรวจการจราจร กรณีมีปัญหาจะแจ้งทางวิทยุให้เจ้าหน้าที่ความปลอดภัยทราบ และตัดเตือนพนักงานขับรถให้ปฏิบัติตามป้ายเตือนและสัญญาณไฟจราจร และการใช้เส้นทางเข้า-ออก 	<ul style="list-style-type: none"> โครงการมีการกวดขันพนักงานขับรถขนส่งผลิตภัณฑ์ปฏิบัติตามกฎ/เครื่องหมายความจราจร ทั้งภายในและภายนอกโครงการ โดยจัดพนักงานรักษาความปลอดภัย (รปภ.) ดูแลเรื่องจราจรบริเวณด้านหน้า และบริษัท จำกัดความเร็วไม่เกิน 25 กิโลเมตรต่อชั่วโมง นอกจากนี้มีการใช้ระบบ CCTV Monitor ตรวจการจราจร กรณีมีปัญหาจะแจ้งทางวิทยุให้เจ้าหน้าที่ความปลอดภัยทราบ และตัดเตือนพนักงานขับรถให้ปฏิบัติตามป้ายเตือนและสัญญาณไฟจราจร และการใช้เส้นทางเข้า-ออก 	<ul style="list-style-type: none"> ไม่มีปัญหาและอุปสรรคในการทำงาน 	<ul style="list-style-type: none"> ภาคผนวก ข-15 การควบคุมน้ำหนักในการขนส่งผลิตภัณฑ์และระเบียบปฏิบัติงานการจราจร ภาคผนวก ข-19 เอกสารการคัดเลือกผู้ขนส่งสินค้า ที่ติดตั้ง GPS ภาพที่ 2-18 การจัดระบบจราจร และการขนส่งของกลุ่มโรงงาน TPE Site#1

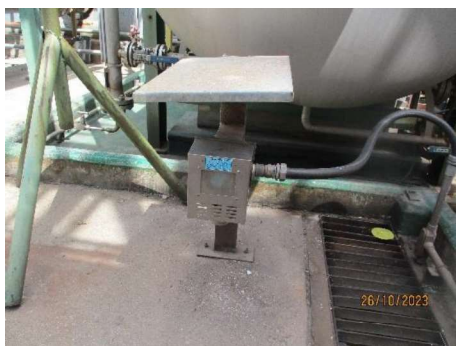
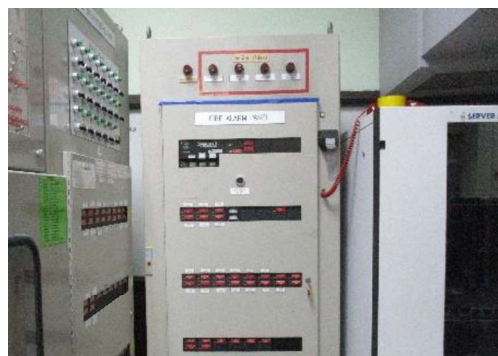
ภาพที่ 2-20 Gas Detector และแผงแสดงสัญญาณในห้องควบคุม

โรงงานได้ติดตั้ง Fire Detector จำนวน 17 เครื่อง Gas Detector จำนวน 22 เครื่อง และ Fire Alarm จำนวน 17 ชุด ซึ่งครอบคลุมพื้นที่ต่างๆ ของโรงงาน

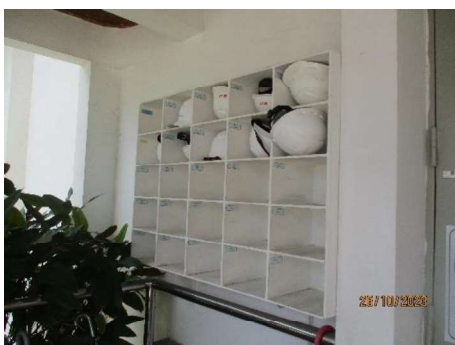
4. ระดับเสียง	- ผลกระทบจากกระดับเสียงจากเครื่องจักรอุปกรณ์ต่างๆ จากบริษัทผู้ขายไม่ให้เกิน 85 dBA ในระยะ 1.0 เมตร จากแหล่งกำเนิดหรือวัสดุดูดซับเสียง	- โรงงานได้กำหนด Spec. ระดับเสียงของเครื่องจักรและอุปกรณ์ต่างๆ จากบริษัทผู้ขายไม่ให้เกิน 85 dBA ในระยะ 1 เมตร จากแหล่งกำเนิด ในกรณีระดับเสียงของเครื่องจักร เกิน 85 dBA และโรงงานได้ดำเนินการป้องกันโดยติดตั้งป้ายเตือนให้สวมอุปกรณ์ป้องกันเสียงดังในบริเวณดังกล่าว และไม่มีพนักงานทำงานประจำในบริเวณดังกล่าว	- ไม่มีปัญหาและอุปสรรคในการทำงาน	- ภาพผนวก ข-11 เอกสารการกำหนดระดับเสียงของเครื่องจักร อุปกรณ์ต่างๆ จากบริษัทผู้ขาย - ภาพที่ 2-23 อุปกรณ์คุ้มครองความปลอดภัยส่วนบุคคล

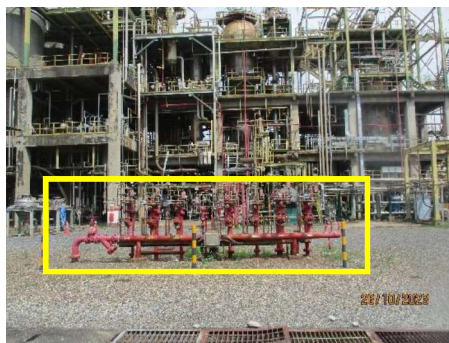
Deluge Valve

ระบบฉีดน้ำดับเพลิง ประกอบด้วยอุปกรณ์ต่างๆ คือ ชุดวาล์วควบคุมอัตโนมัติ (Automatic Control Valve Set) หัวฉีดน้ำ (Sprinkler Nozzles) เครื่องตรวจจับรังสีความร้อน (Heat Detector) ระบบท่อและข้อต่อ (Pipework and Fittings) นอกจากนี้บริเวณโรงงานยังติดตั้งระบบฉีดน้ำดับเพลิงแบบอัตโนมัติ แบบ Manual และแบบควบคุมจากระยะไกล (Remote) โดยรับน้ำจากท่อน้ำดับเพลิงใต้ดินผ่านทาง Deluge Control Valve
