ผลการติดตามตรวจสอบผลกระทบสิ่งแวดล้อม

บริษัท ยูโนเด็ด แอนนาลิสต์ แอนด์ เอ็นจิเนียริง คอนซัลแตนท์ จำกัด เป็นผู้ดำเนินการติดตามตรวจสอบผลกระทบสิ่งแวดล้อม โครงการระบบรถไฟทางคู่เพื่อการขนส่งและการจัดการโลจิสติกส์ (ระยะที่ 1) แนวเส้นทางมาบะเปา-ชุมทางถนนจิระ ระหว่างเดือนกรกฎาคม-ธันวาคม พ.ศ. 2566 ในด้านต่างๆ ได้แก่ คุณภาพน้ำผิวดิน นิเวศวิทยาทางน้ำ คุณภาพอากาศ ระดับเสียง ความสั่นสะเทือน นิเวศวิทยาทางบก (ป่าไม้และสัตว์ป่า) การใช้ที่ดินและเกษตรกรรม และเศรษฐกิจและสังคม

ผลการติดตามตรวจสอบผลกระทบสิ่งแวดล้อม โครงการระบบรถไฟทางคู่เพื่อการขนส่งและการจัดการโลจิสติกส์ (ระยะที่ 1) แนวเส้นทางมาบะเปา-ชุมทางถนนจิระ ระหว่างเดือนกรกฎาคม-ธันวาคม พ.ศ. 2566 แสดงดังตารางที่ 3-1

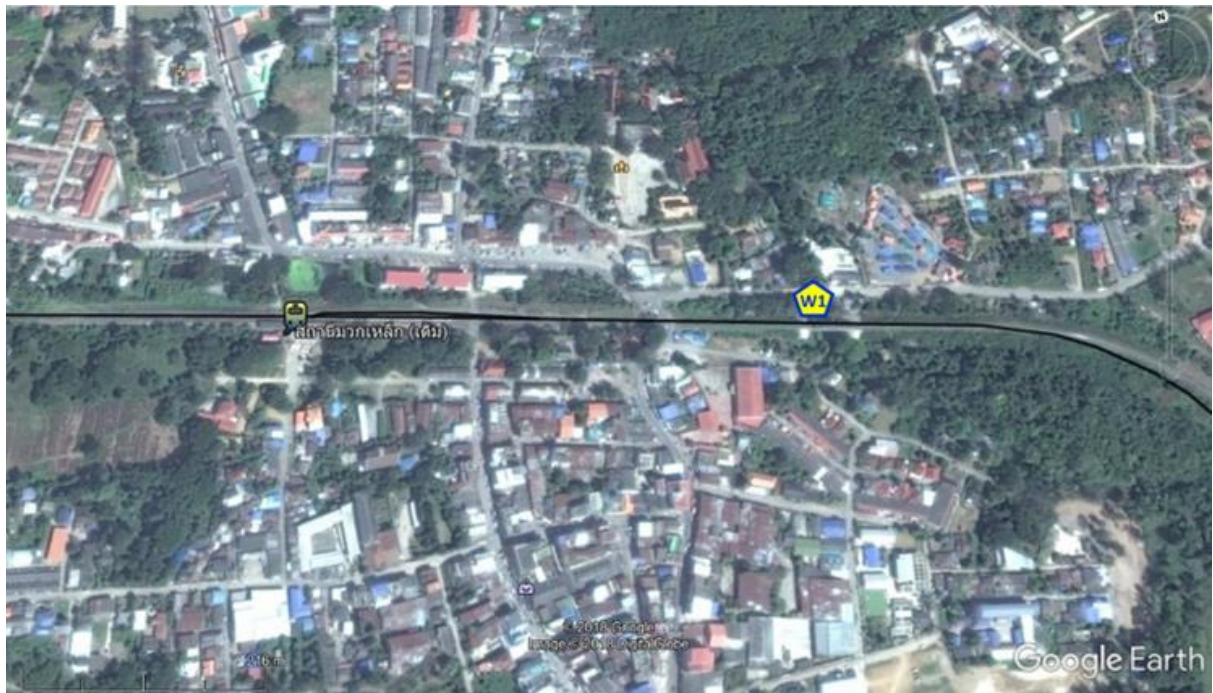
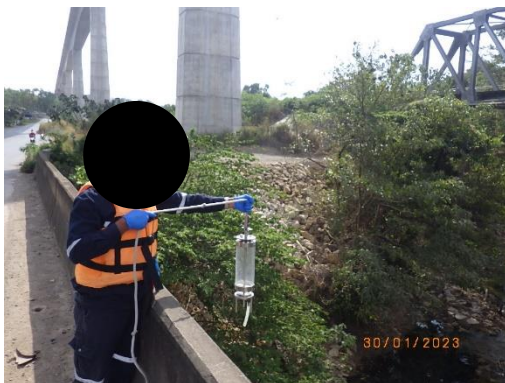
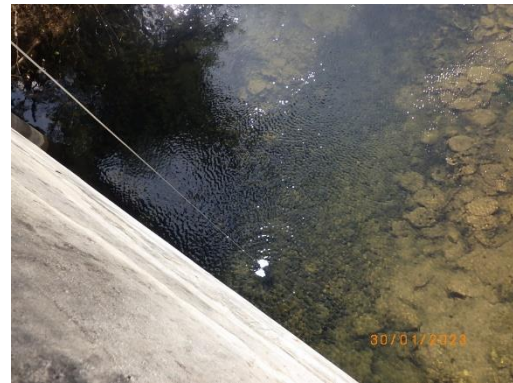
รูปที่ 3-2 ตำแหน่งและภาพการติดตามตรวจสอบคุณภาพน้ำผิวดิน

W1 คลองมวกเหล็ก ตำบลมวกเหล็ก อำเภอมวกเหล็ก จังหวัดสระบุรี

ซึ่งมีวิธีเก็บตัวอย่างวิธีวิเคราะห์ และมาตรฐานวิธีวิเคราะห์คุณภาพน้ำผิวดินดังตารางที่ 3-2 และตารางที่ 3-3 สำหรับตำแหน่งและภาพการเก็บตัวอย่างแสดงดังรูปที่ 3-1และรูปที่ 3-2

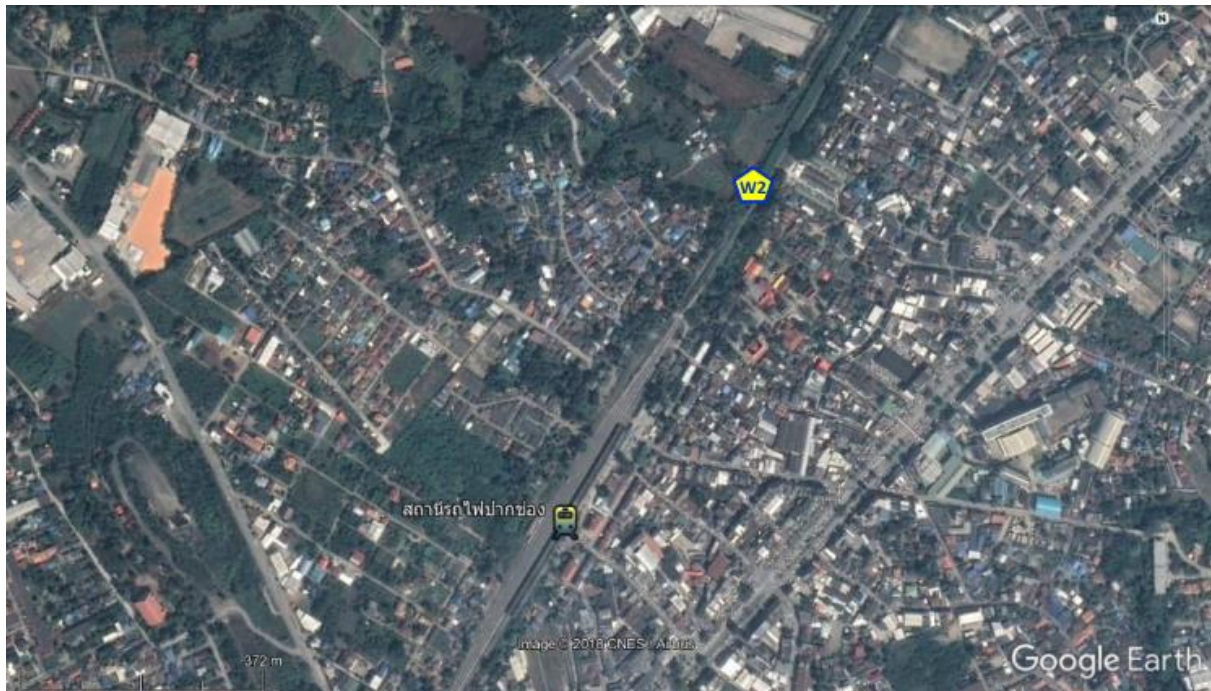
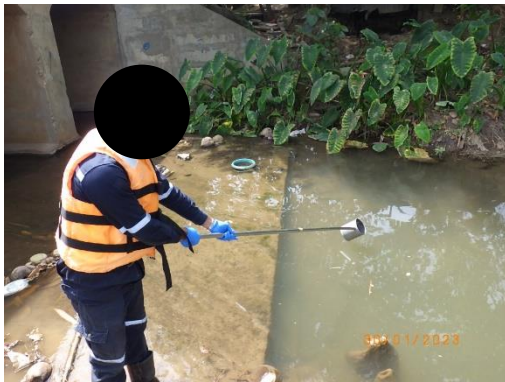
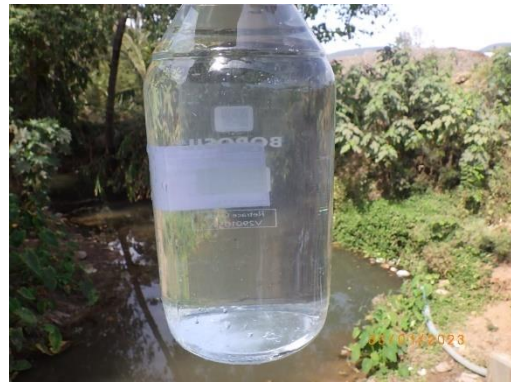
### รูปที่ 3-2 (ต่อ) ตำแหน่งและภาพการติดตามตรวจสอบคุณภาพน้ำผิวดิน

W2 คลองอุปากันต์ ตำบลปากช่อง อำเภอปากช่อง จังหวัดนครราชสีมา

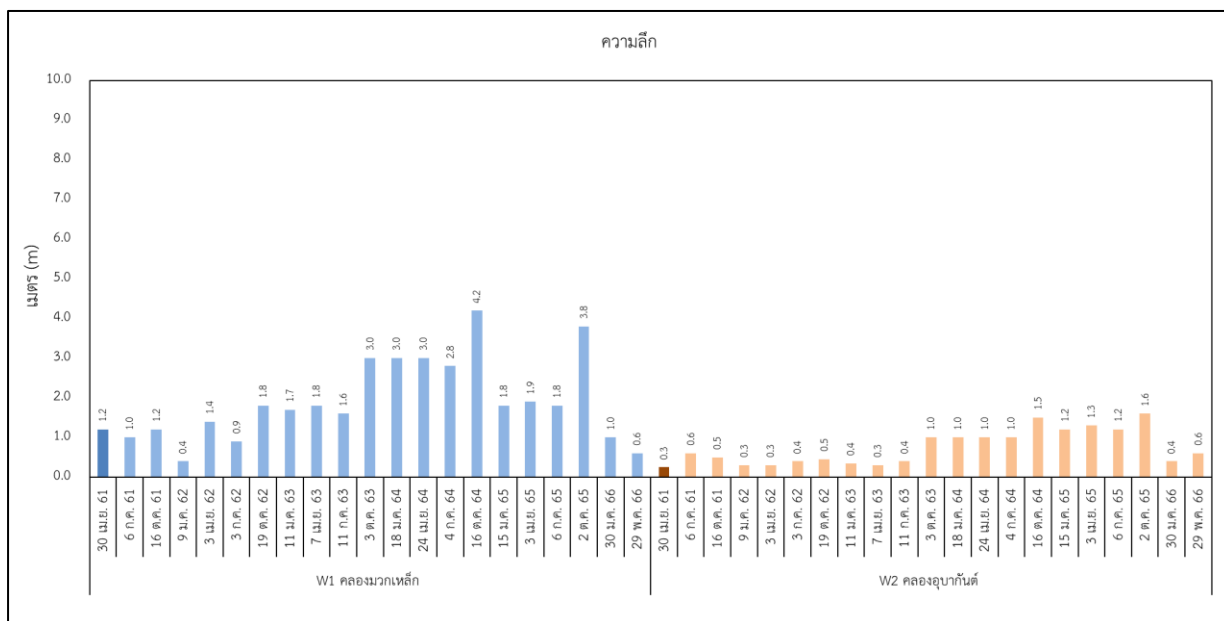
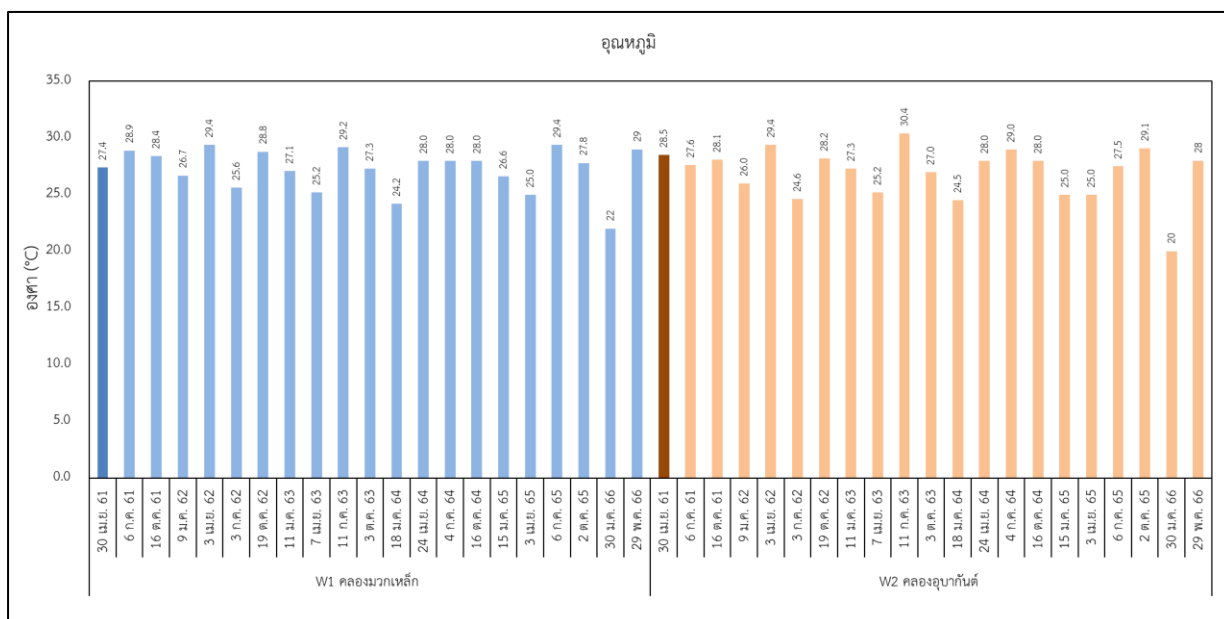
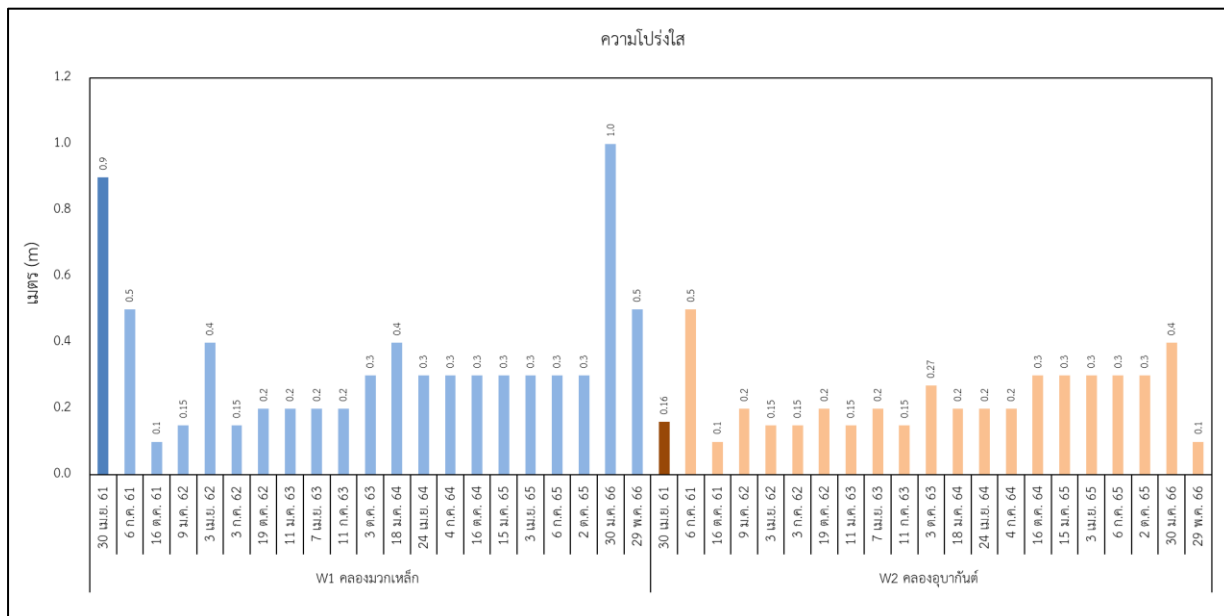
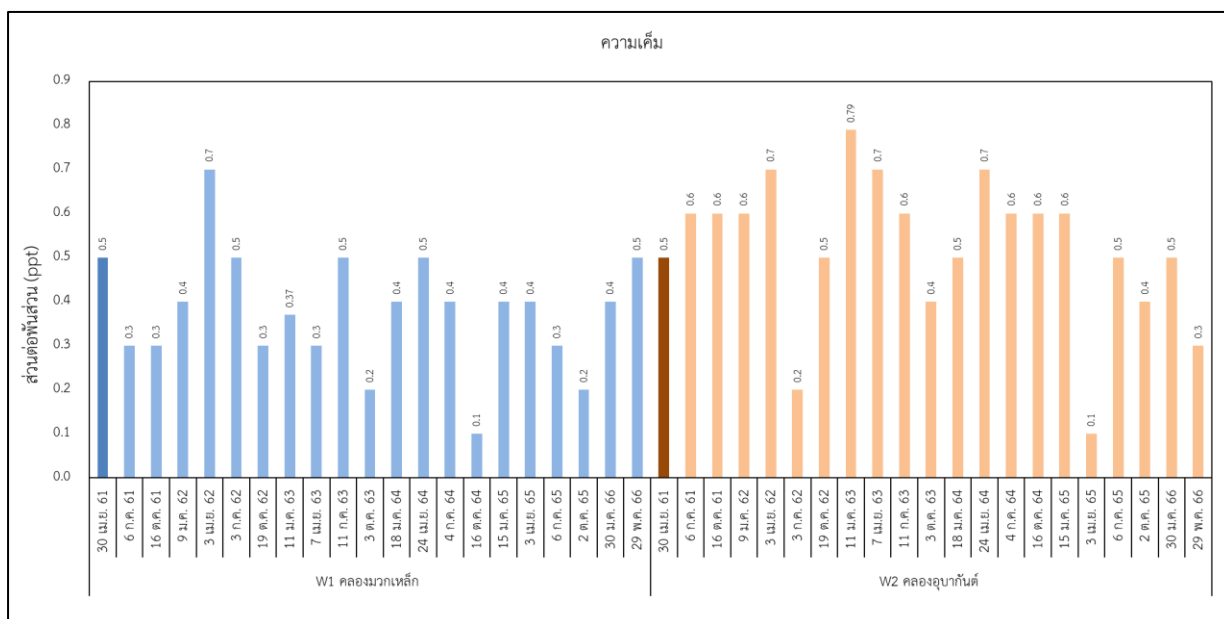
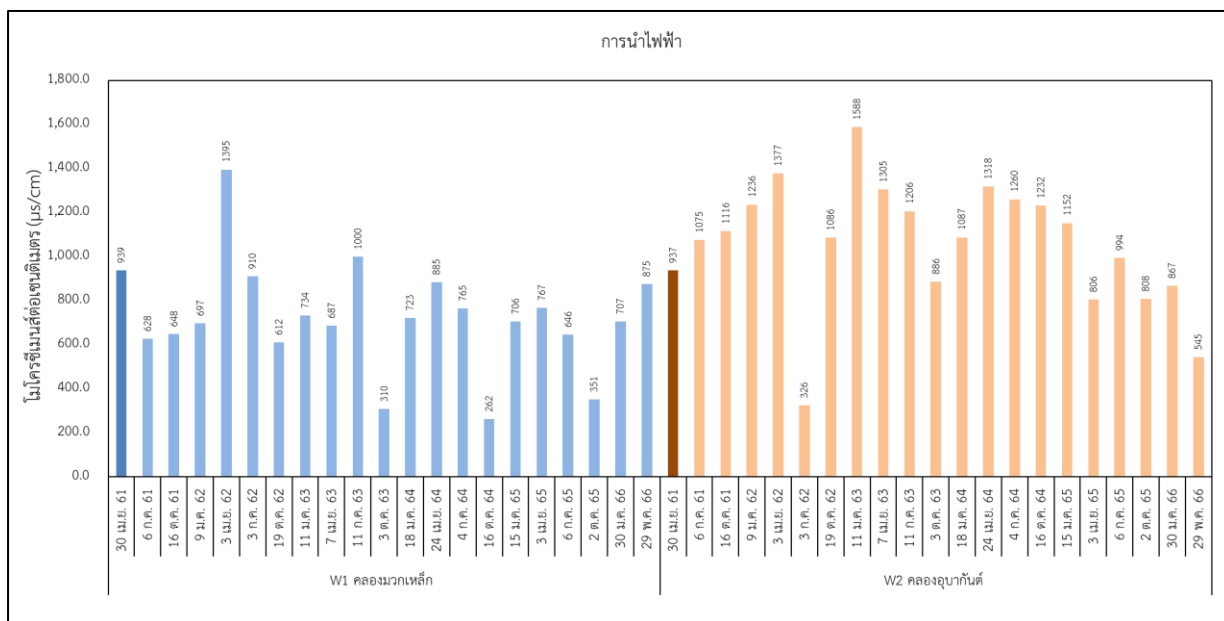
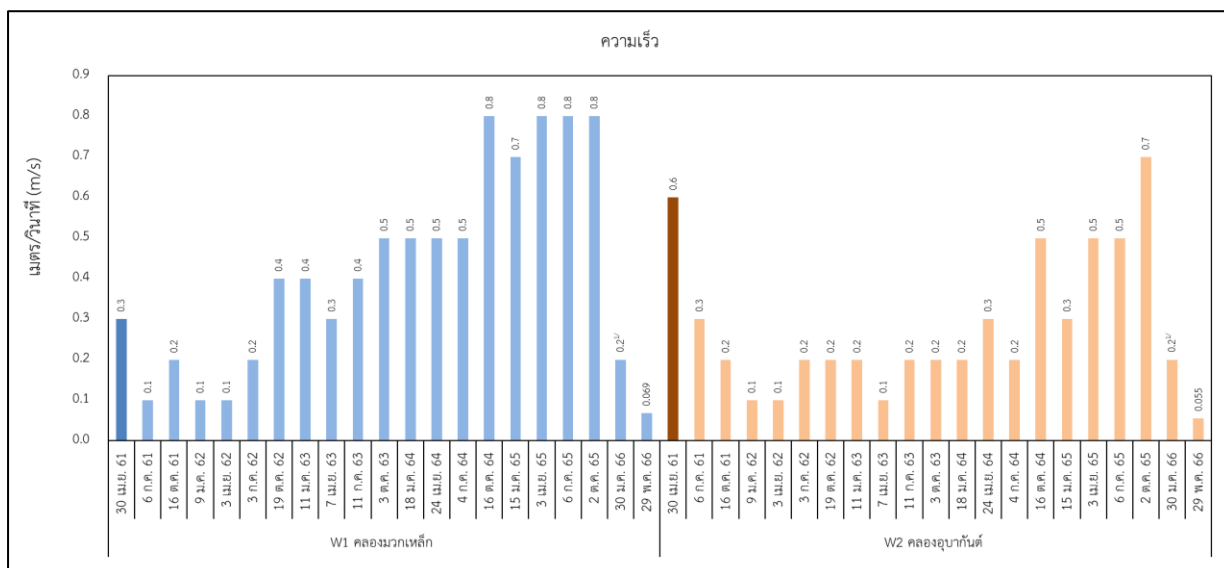
รูปที่ 3-3 กราฟแสดงผลการติดตามตรวจสอบคุณภาพน้ำผิวดิน

ผลการติดตามตรวจสอบคุณภาพน้ำผิวดินที่ผ่านมา จำนวน 2 จุด บริเวณ W1 คลองม่วงเหล็ก และ W2 คลองอุปากันต์ (ตารางที่ 3-4 และรูปที่ 3-3) เมื่อนำมาเทียบกับมาตรฐานตามประกาศคณะกรรมการสิ่งแวดล้อมแห่งชาติ ฉบับที่ 8 (พ.ศ. 2537) เรื่อง กำหนดมาตรฐานคุณภาพน้ำในแหล่งน้ำผิวดิน ประกาศในราชกิจจานุเบกษา เล่ม 111 ตอนที่ 16 ง วันที่ 24 กุมภาพันธ์ พ.ศ. 2537 พบว่า ความเป็นกรด-ด่าง (pH) ออกซิเจนละลายน้ำ (DO) บีโอดี (BOD) ตะกั่ว (Pb) และ แคดเมียม (Cd) มีค่าอยู่ในเกณฑ์มาตรฐานคุณภาพน้ำในแหล่งน้ำผิวดินประเภทที่ 4 (แหล่งน้ำที่ได้รับน้ำจากกิจกรรมบางประเภท สามารถใช้ประโยชน์เพื่อการอุปโภค-บริโภค โดยต้องผ่านการฆ่าเชื้อโรคตามปกติ และผ่านกระบวนการปรับปรุงคุณภาพน้ำโดยทั่วไปก่อนและสามารถใช้ประโยชน์เพื่อการอุตสาหกรรม) สำหรับ ของแข็งแขวนลอย (SS) น้ำมันและไขมัน (Oil & Grease) เหล็กทั้งหมด (Total Iron) แบคทีเรียกลุ่มโคลิฟอร์ม ทั้งหมด (TCB) และแบคทีเรียกลุ่มฟีคอลโคลิฟอร์ม ทั้งหมด (FCB) ตามประกาศในข้างต้นไม่ได้มีการกำหนดค่ามาตรฐานเพื่อการควบคุม อย่างไรก็ตาม จากผลการติดตามตรวจสอบคุณภาพน้ำผิวดินบริเวณสถานี W2 คลองอุปากันต์ ในวันที่ 29 พฤษภาคม พ.ศ. 2566 ที่ตรวจพบค่าของแข็งแขวนลอยในน้ำผิวดิน (มีค่าเท่ากับ 262 มิลลิกรัมต่อลิตร) และเหล็กทั้งหมด (มีค่าเท่ากับ 28.4 มิลลิกรัมต่อลิตร) มีแนวโน้มเพิ่มสูงขึ้นเมื่อเปรียบเทียบกับผลการติดตามตรวจสอบคุณภาพน้ำผิวดินในอดีต ระหว่างปี พ.ศ. 2561-2565 (มีค่าอยู่ในช่วง 0.3-50.3 มิลลิกรัมต่อลิตร และ <0.5-1.4 มิลลิกรัมต่อลิตร ตามลำดับ) ทั้งนี้ค่าของแข็งแขวนลอยในน้ำผิวดิน และเหล็กทั้งหมดที่สูงขึ้นไม่น่าจะมีสาเหตุมาจากกิจกรรมของโครงการ เนื่องจากโครงการได้ดำเนินงานก่อสร้างฐานราก งานโยธาและระบบรางแล้วเสร็จตั้งแต่เดือนพฤศจิกายน พ.ศ. 2565

สำหรับสาเหตุคาดว่าเกิดจากการชะล้างตะกอนหน้าดินหรือน้ำไหลบ่าหน้าดิน (Runoff) บริเวณพื้นที่ด้านเหนือจุดติดตามตรวจสอบคุณภาพน้ำบริเวณสถานี W2 คลองอุปากันต์ เนื่องจากเป็นช่วงที่ประเทศไทยเริ่มเข้าสู่ช่วงต้นฤดูฝน (ประกาศกรมอุตุนิยมวิทยา เริ่มต้นฤดูฝนของประเทศไทย พ.ศ. 2566 ในวันที่ 22 พฤษภาคม พ.ศ. 2566) สอดคล้องกับช่วงก่อนเก็บตัวอย่างมีฝนตกหนักลงมาต่อเนื่อง เห็นได้จากสภาพน้ำที่พบมีสีน้ำตาลแดง/ขุ่น และมีตะกอนสีน้ำตาล ซึ่งสอดคล้องกับข้อมูลจากสำนักสำรวจและวิจัยทรัพยากรดิน กรมพัฒนาที่ดิน ที่พบว่า บริเวณพื้นที่โดยรอบของสถานี W2 คลองอุปากันต์ มีลักษณะดินเป็นชุดดินปากช่อง (Series Pc) กลุ่มชุดดินที่ 29 ซึ่งมีลักษณะสมบัติของดินเป็นดินเหนียวจัดร่วนซุย ดินบนเป็นดินเหนียวหรือดินเหนียวปนทรายแป้ง สีน้ำตาลปนแดงเข้ม ดินล่างเป็นดินเหนียว สีน้ำตาลปนแดงเข้ม สีแดงเข้ม และอาจพบก้อนเหล็กและแมงกานีสสะสมในดินล่าง จึงคาดว่าเป็นสาเหตุที่ทำให้ผลการตรวจสอบคุณภาพน้ำผิวดินพบค่าของแข็งแขวนลอยและค่าเหล็กทั้งหมดเพิ่มสูงขึ้น

1/ : วัดความเร็วกระแสน้ำด้วยวิธีการจับเวลาที่วัสดุเคลื่อนที่ เนื่องจากอุปกรณ์ตรวจวัดกระแสน้ำชำรุด

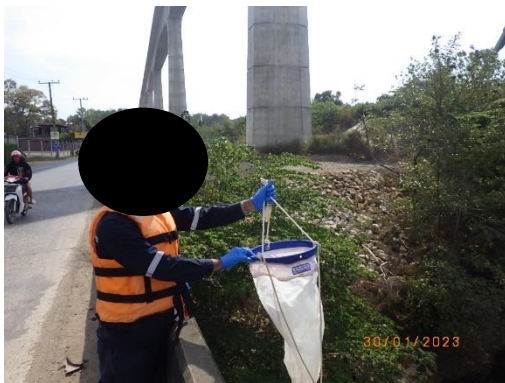
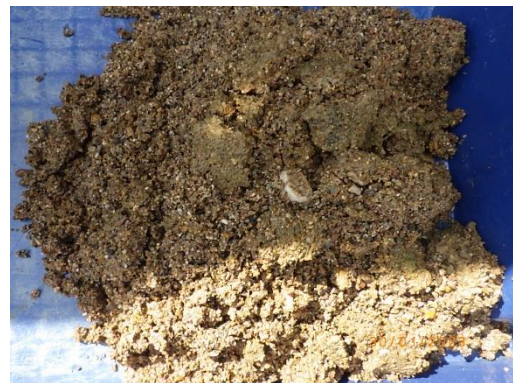
รูปที่ 3-4 ตำแหน่งและภาพการติดตามตรวจสอบนิเวศวิทยาทางน้ำ

W1 คลองหมวกเหล็ก ตำบลหมวกเหล็ก อำเภอหมวกเหล็ก จังหวัดสระบุรี

ซึ่งมีวิธีเก็บตัวอย่าง วิธีวิเคราะห์ และมาตรฐานวิธีวิเคราะห์นิเวศวิทยาทางน้ำดังตารางที่ 3-5 สำหรับ ตำแหน่ง และภาพการเก็บตัวอย่างแสดงดังรูปที่ 3-4 และรูปที่ 3-5

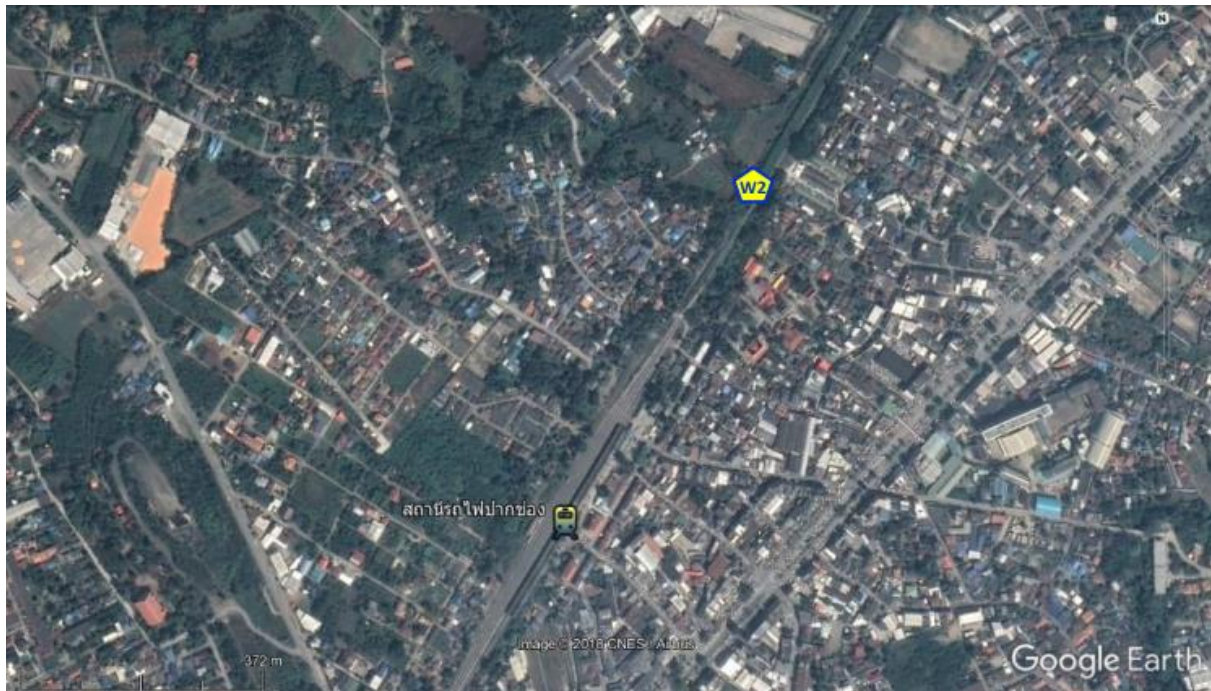
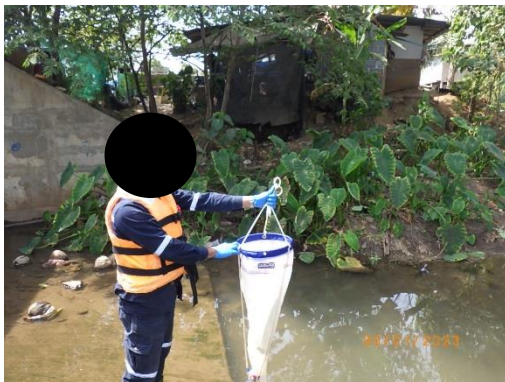
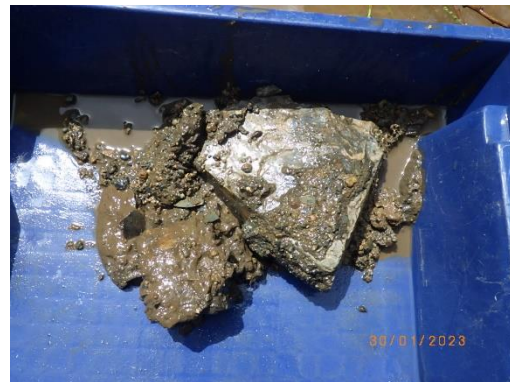
### รูปที่ 3-4 (ต่อ) ตำแหน่งและภาพการการติดตามตรวจสอบนิเวศวิทยาทางน้ำ

W2 คลองอุบากันต์ ตำบลปากช่อง อำเภอปากช่อง จังหวัดนครราชสีมา

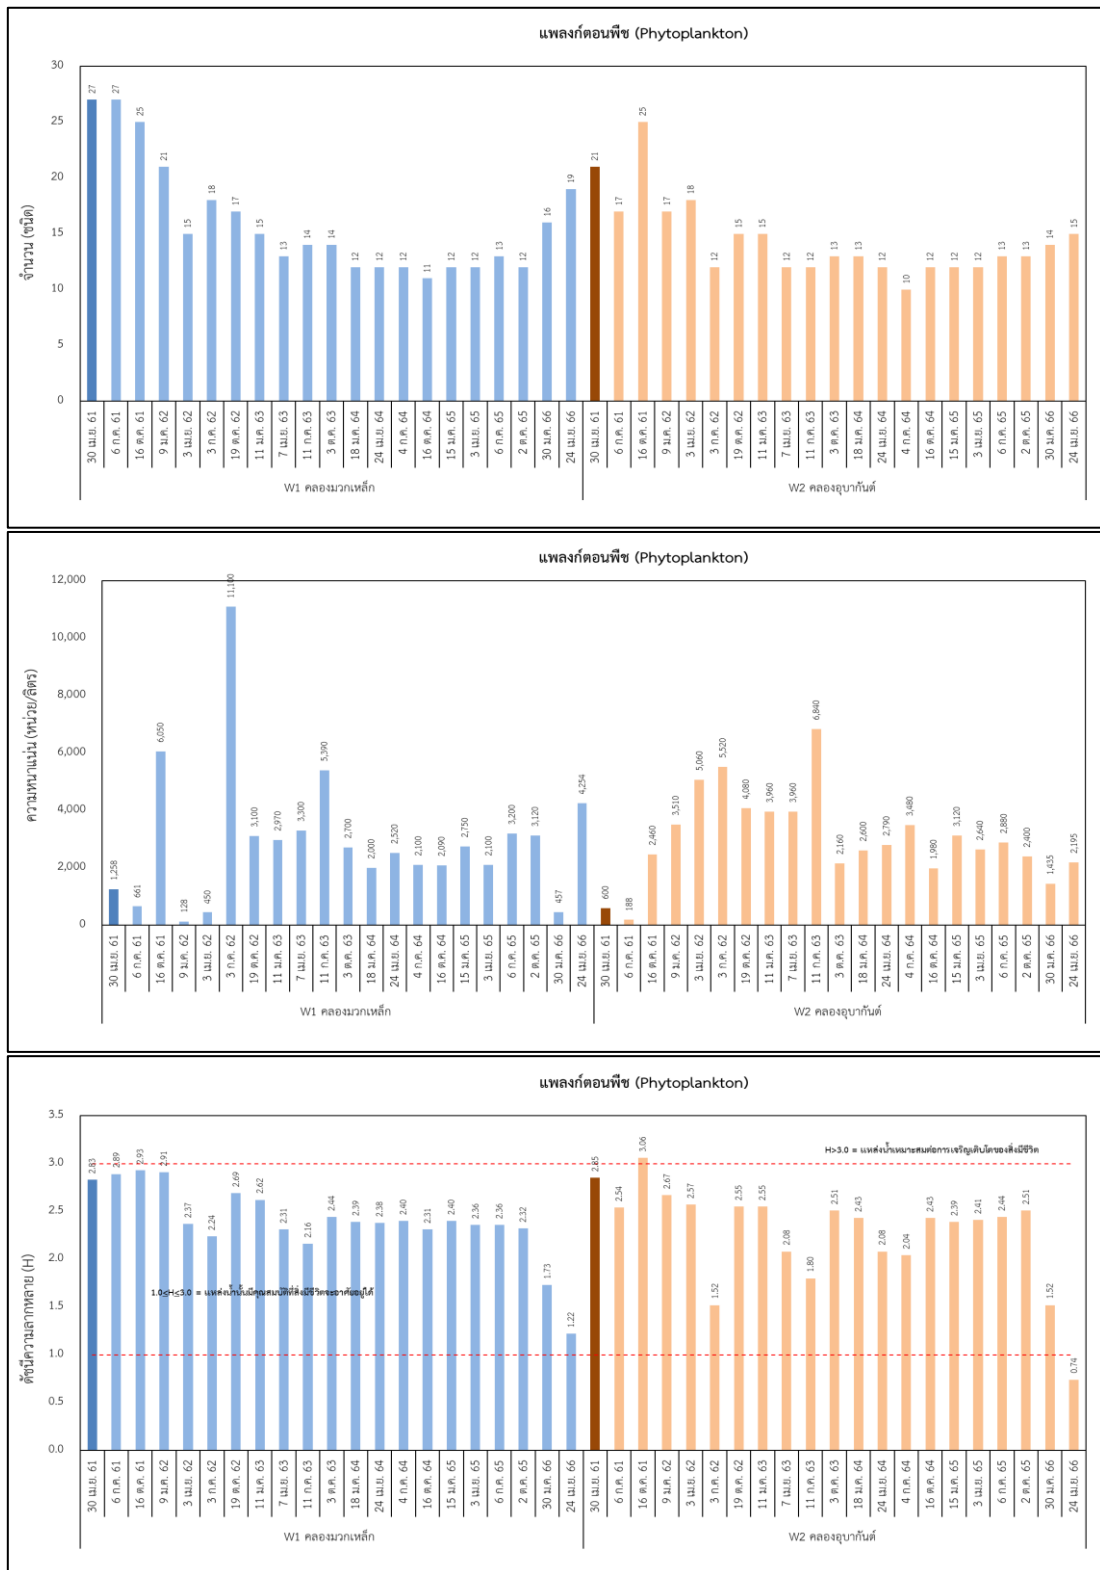
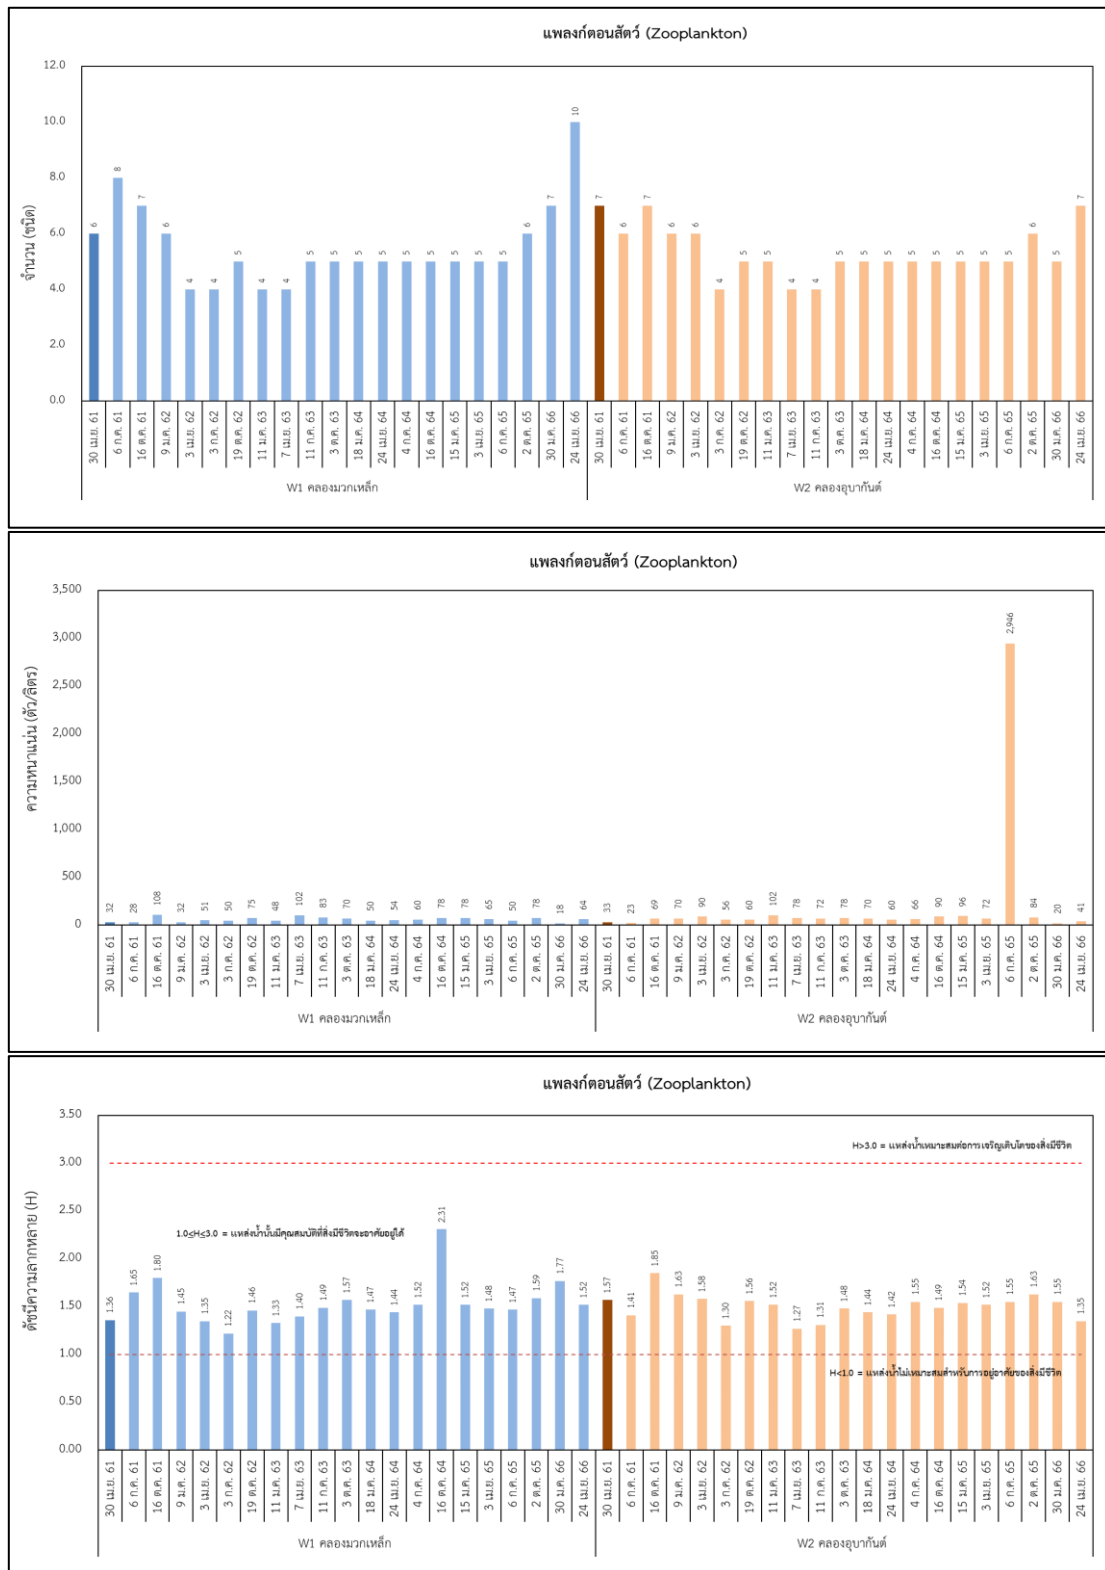
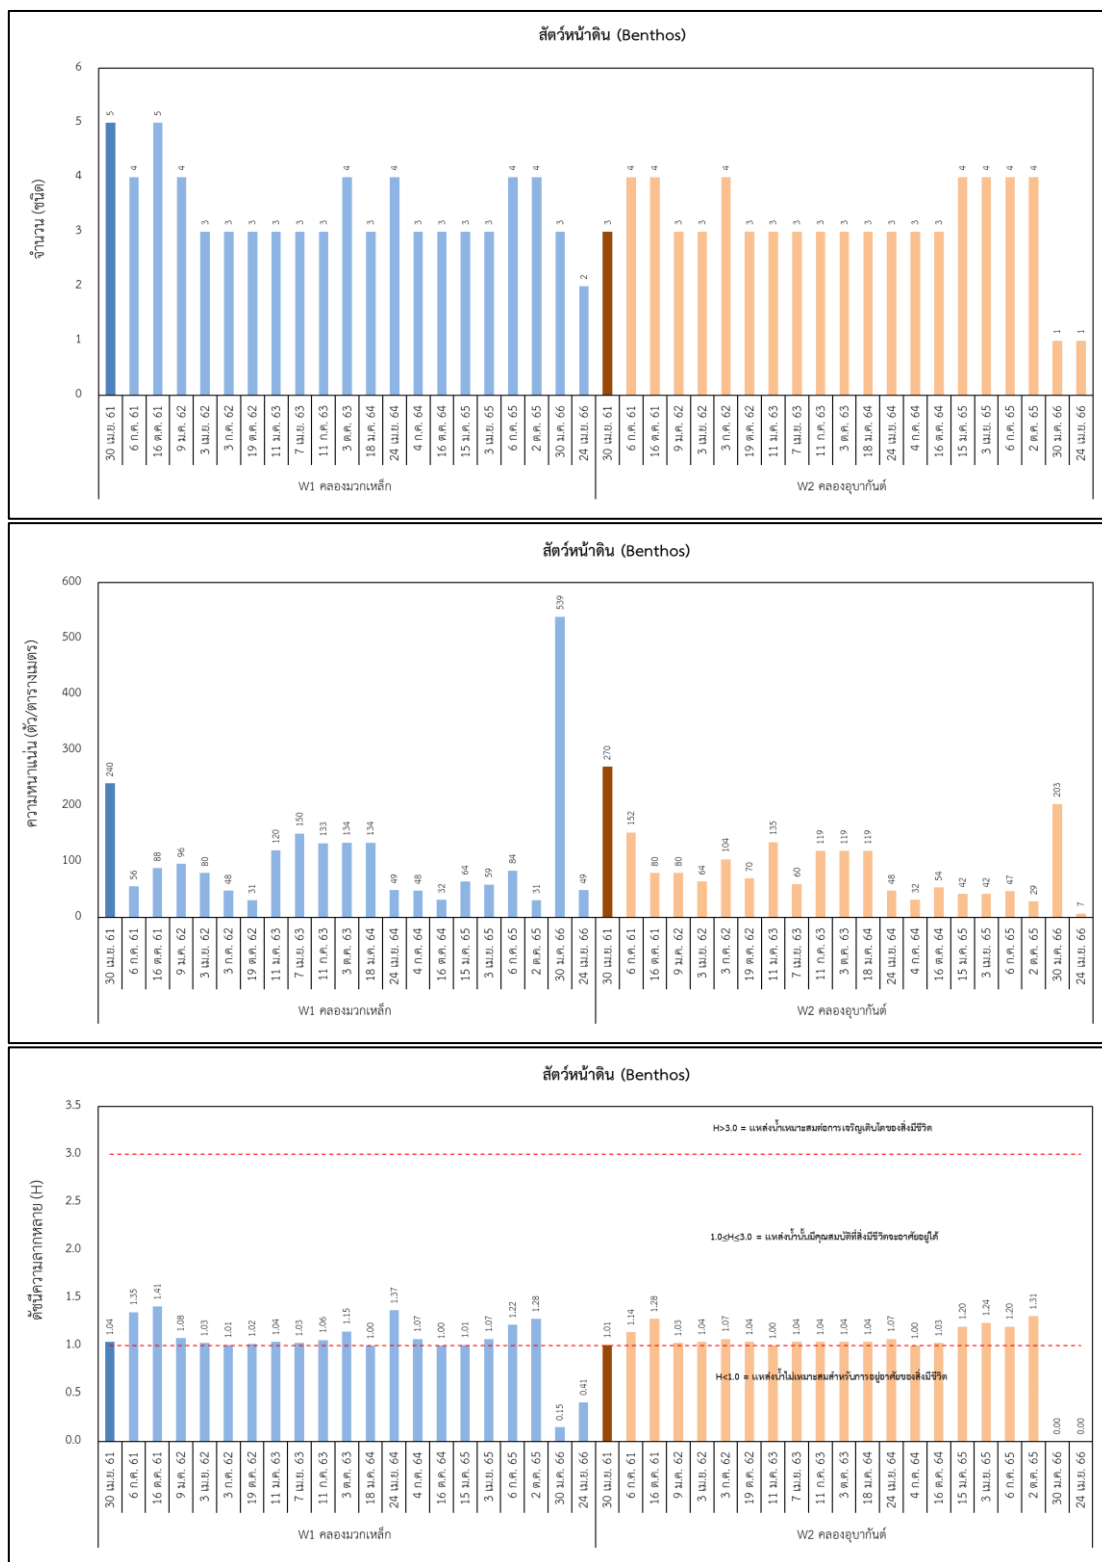
รูปที่ 3-5 กราฟแสดงผลการติดตามตรวจสอบนิเวศวิทยาทางน้ำ

ผลการติดตามตรวจสอบนิเวศวิทยาทางน้ำที่ผ่านมาในปี 2561-ปัจจุบัน (เมษายน พ.ศ. 2566) จำนวน 2 จุด บริเวณ W1 คลองม่วงเหล็ก และ W2 คลองอุบากันต์ (ตารางที่ 3-6 และรูปที่ 3-5) เมื่อนำมาเทียบกับเกณฑ์ของ Wilhm and Dorris (1968) พบว่าลักษณะนิเวศวิทยาของแหล่งน้ำส่วนใหญ่มีคุณสมบัติที่สิ่งมีชีวิต (แพลงก์ตอนพืช แพลงก์ตอนสัตว์ และสัตว์หน้าดิน) จะอาศัยอยู่ได้ ทั้งนี้ จากผลการติดตามตรวจสอบนิเวศวิทยาทางน้ำที่ผ่านมาในช่วงต้นไม่ได้แสดงถึงแนวโน้มผลกระทบด้านนิเวศวิทยาทางน้ำแต่อย่างใด

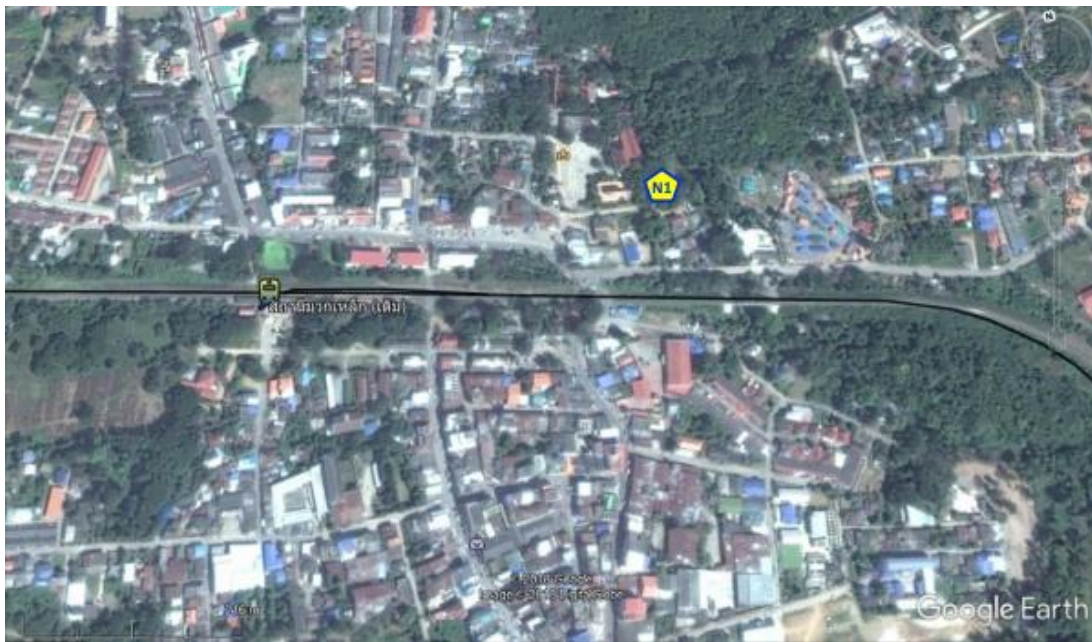
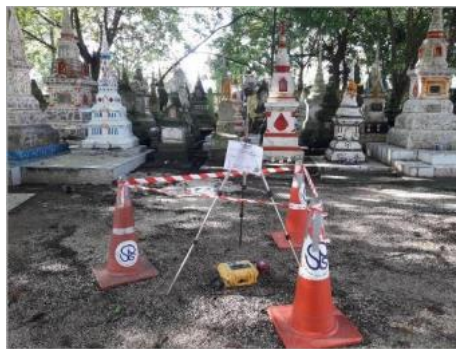
### รูปที่ 3-7 ตำแหน่งและภาพการติดตามตรวจสอบระดับเสียง

N1 วัดมวกเหล็กนอก ตำบลมวกเหล็ก อำเภอมวกเหล็ก จังหวัดสระบุรี

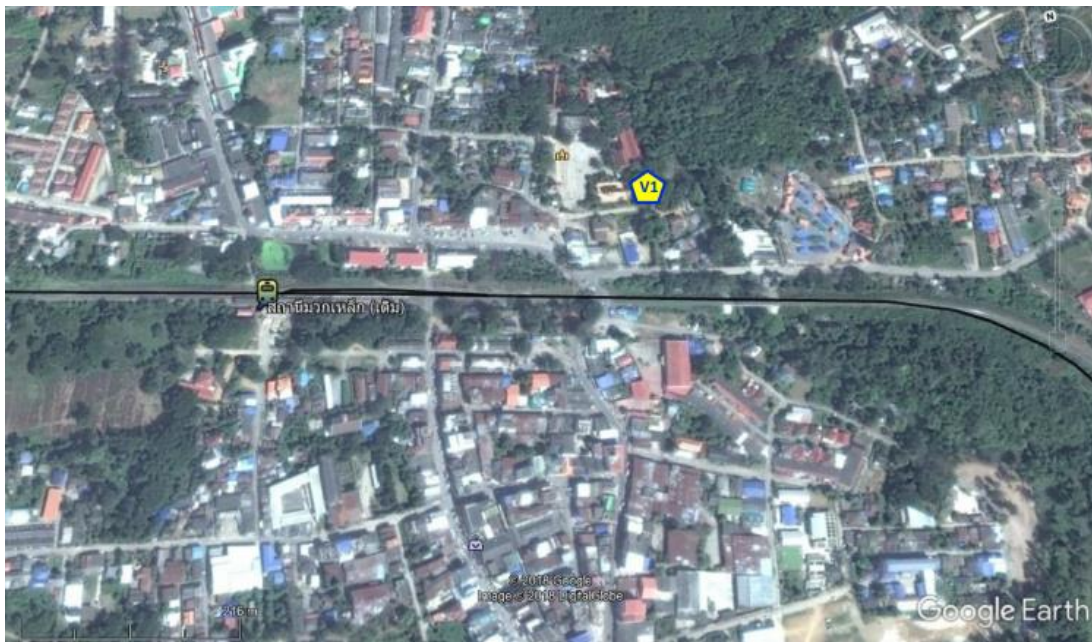
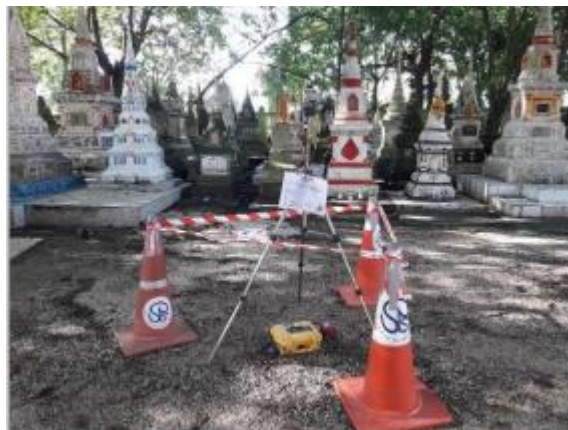
### รูปที่ 3-8 ตำแหน่งและภาพการติดตามตรวจสอบความสั่นสะเทือน

V1 วัดหมวกเหล็กนอก ตำบลหมวกเหล็ก อำเภอมวกเหล็ก จังหวัดสระบุรี

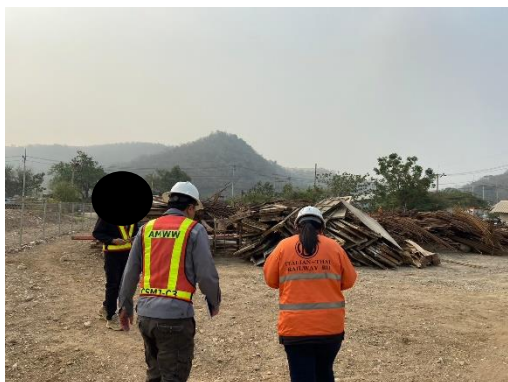
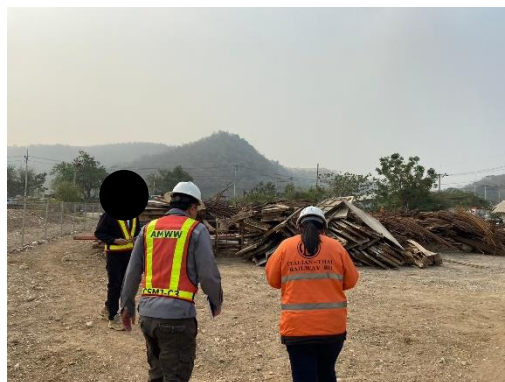
รูปที่ 3-10 การตรวจสอบการใช้พื้นที่ในเขตทางโครงการ

โครงการได้ดำเนินการตรวจสอบการใช้พื้นที่ในเขตทาง โครงการช่วงมาบะเปา-คลองขนานจิตรรอบ

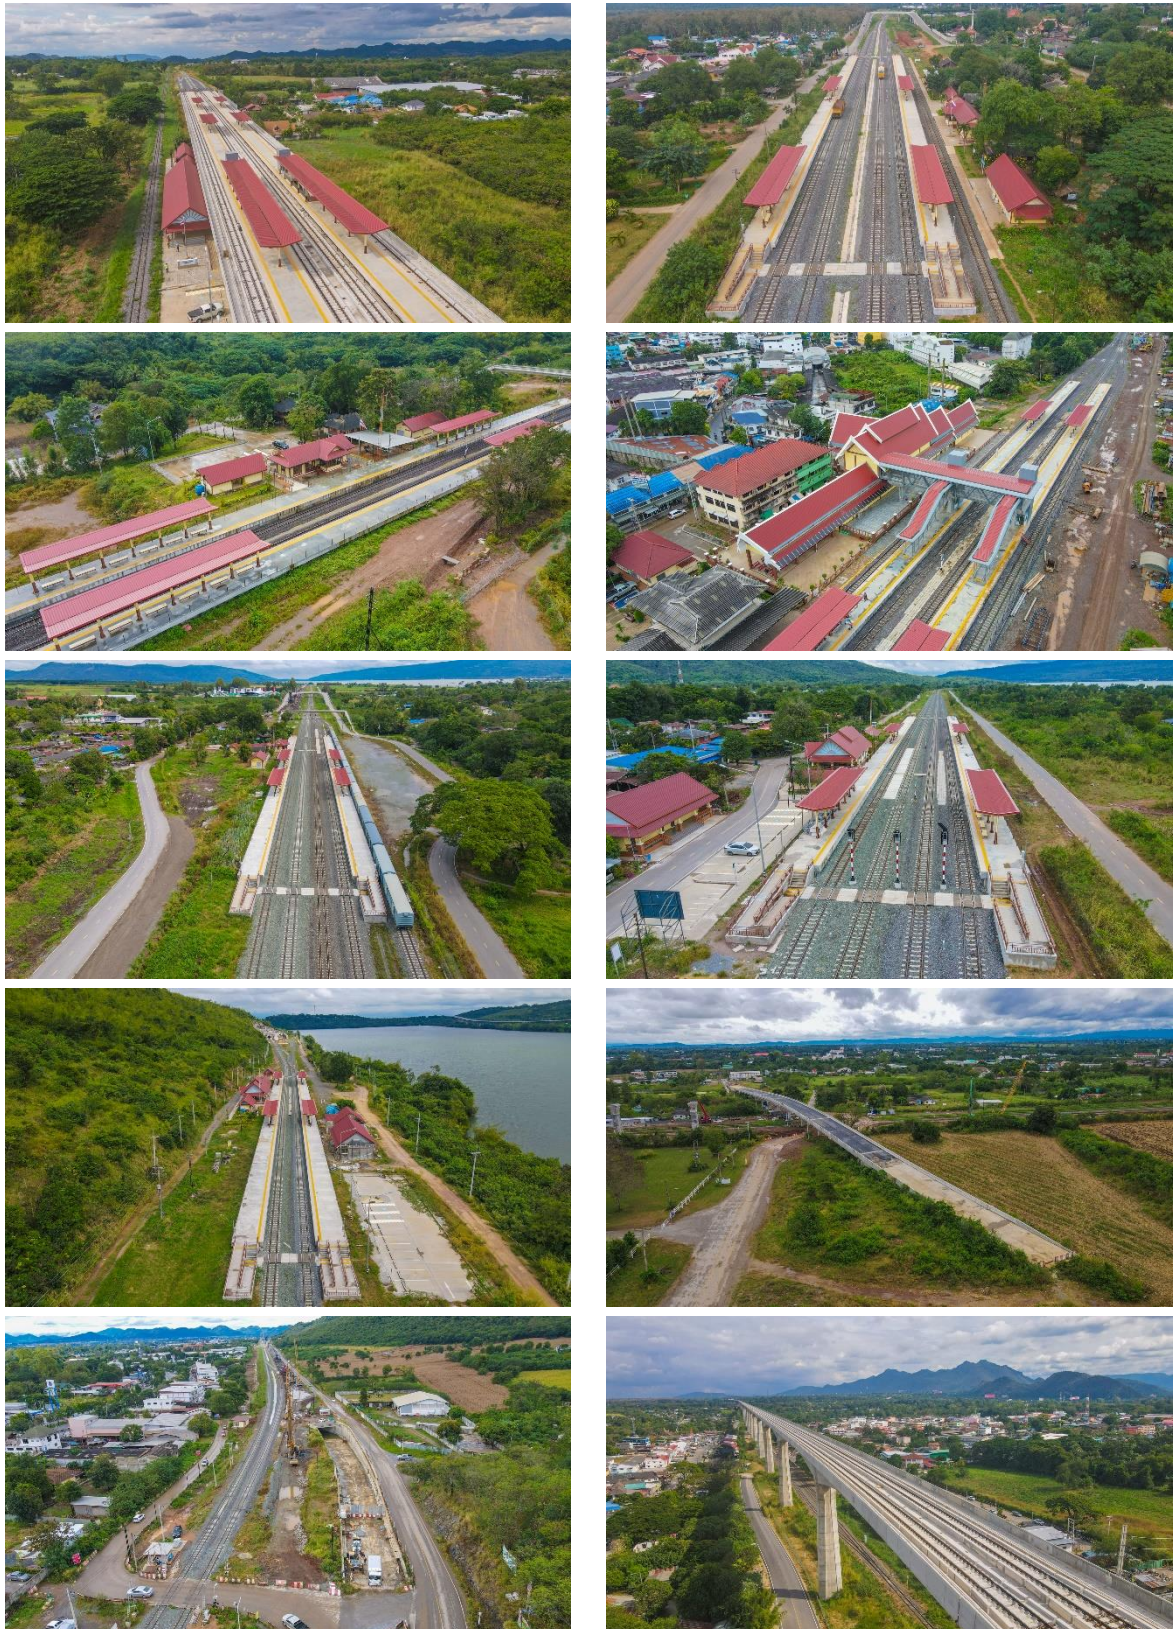
รูปที่ 3-11 การใช้ที่ดินในเขตพื้นที่ที่ได้รับการอนุญาต

ผลการสภาพการใช้พื้นที่ในเขตทางตามแนวเส้นทางโครงการที่ผ่านมาในช่วงปี พ.ศ. 2561-ปัจจุบัน (ธันวาคม พ.ศ. 2566) (ตารางที่ 3-15) พบว่า โครงการได้มีการเก็บกองวัสดุก่อสร้าง เครื่องจักร/เครื่องมือ ตลอดจนจัดตั้งสำนักงานโครงการ และบ้านพักคนงานอยู่ในเขตพื้นที่ที่ได้รับการอนุญาต ทั้งนี้ไม่พบการใช้พื้นที่ที่แสดงถึงแนวโน้มผลกระทบด้านการใช้ที่ดินและเกษตรกรรมแต่อย่างใด

พื้นที่ก่อสร้างสถานีและทางวิ่ง
