## บทที่ 2

# ผลการปฏิบัติตามมาตรการป้องกันและแก้ไขผลกระทบสิ่งแวดล้อม และมาตรการติดตามตรวจสอบผลกระทบสิ่งแวดล้อม

**ตารางที่ 2-1 ผลการตรวจสอบการปฏิบัติตามมาตรการและเงื่อนไขด้านสิ่งแวดล้อม**  
**ประทานบัตรที่ 32235/16360 โครงการเหมืองหินระเบิดปัม ของบริษัท เอ็นบีโก้ จำกัด**  
**ร่วมแผนผังโครงการเดียวกันกับประทานบัตรที่ 32304/16411 โครงการทำเหมืองหินระเบิดปัมและเอนไไฮโดรต์**  
**ของบริษัทเหมืองแร่บุญญวัชร จำกัด ที่ ตำบลทุ่งทอง อำเภอนองบัว จังหวัดนครสวรรค์**

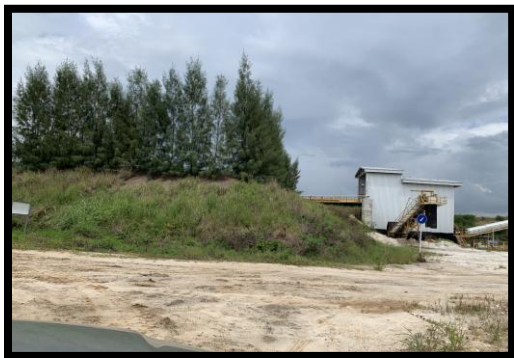
รูปที่ 2-17 โรงแต่งแร่ระบบปิด

2.7 โรงแต่งแร่ของโครงการรวมถึงยังรับแร่จะมี การบำรุงรักษาระบบป้องกันและกำจัดฝุ่นให้มี ประสิทธิภาพที่ดีอยู่เสมอ พร้อมทั้งปิดคลุมอุปกรณ์ที่ กำเนิดฝุ่นและติดตั้งระบบสเปรย์ที่จุดกำเนิดฝุ่นต่างๆ ให้เป็นไปตามประกาศกรมอุตสาหกรรมพื้นฐานและ การเหมืองแร่ เรื่อง ให้โรงไม่บดหรือย่อยหินมีระบบ ป้องกันผลกระทบสิ่งแวดล้อม	-โรงแต่งแร่ของโครงการรวมถึงยังรับแร่มี การบำรุงรักษาระบบป้องกันและกำจัดฝุ่น ให้มีประสิทธิภาพที่ดีอยู่เสมอ พร้อมทั้งปิด คลุมอุปกรณ์ที่กำเนิดฝุ่นและติดตั้งระบบ สเปรย์ที่จุดกำเนิดฝุ่น (รูปที่2-17)

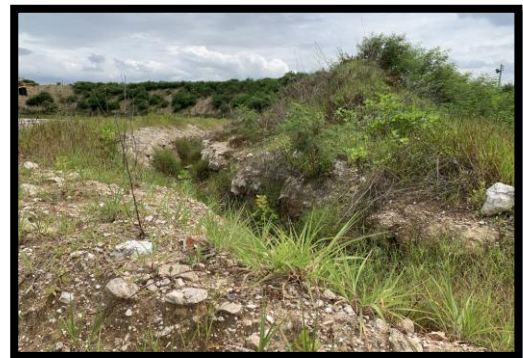
รูปที่ 2-18 คุรระบายน้ำ

4.2 ขุดลอกตะกอนดินในบ่อดักตะกอนและระบาย น้ำของโครงการเป็นประจำ หรือหากพบว่าตะกอนมี ปริมาณ 1/3 ของบ่อ พร้อมทั้งดูแลรักษาคุ้ระบายน้ำ ให้อยู่ในสภาพดีเสมอ	-ขุดลอกตะกอนดินในบ่อดักตะกอนและ ระบายน้ำของโครงการเป็นประจำ (รูป ที่2-18)

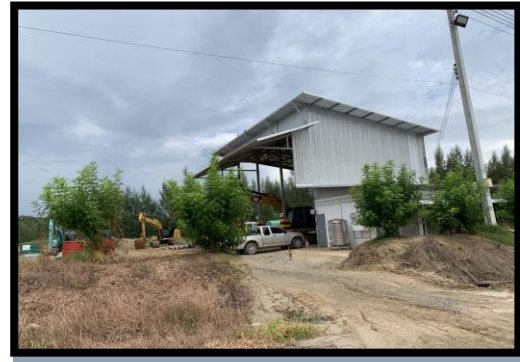
รูปที่ 2-22 โรงซ่อมบำรุง

2.2 ยานพาหนะ เครื่องจักรอุปกรณ์ ที่ก่อให้เกิดไอ เสียหรือฝุ่นละอองจำเป็นต้องได้รับการตรวจสอบ สภาพเครื่องยนต์อย่างสม่ำเสมอตามชนิดของ ยานพาหนะและเครื่องจักรกล	-มีการตรวจสอบยานพาหนะ เครื่องจักรและ อุปกรณ์ ที่ก่อให้เกิดไอเสียและฝุ่นละออง จำเป็นต้องได้รับการตรวจสอบสภาพ เครื่องยนต์อย่างสม่ำเสมอตามชนิดของ ยานพาหนะและ เครื่องจักรกล (รูปที่2-22)

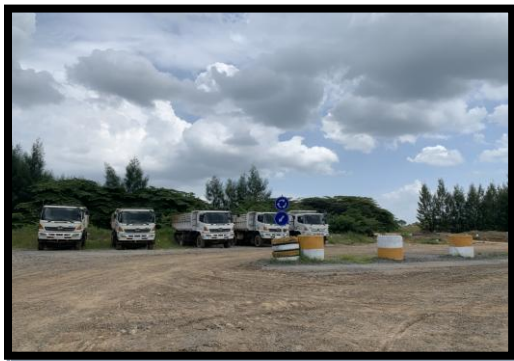
รูปที่ 2-23 รถบรรทุกคลุมผ้าใบ

2.5 กำหนดน้ำหนักบรรทุกและความเร็วรถบรรทุกแร่ ให้เป็นไปตามที่ทางราชการกำหนด โดยเฉพาะ เส้นทางภายในและเส้นทางภายนอกโครงการ ก่อน ออกสู่ทางหลวงหมายเลข 225 ให้ใช้ความเร็วไม่เกิน 30 กม./ชม. พร้อมทั้งจัดทำผ้าใบปิดคลุมแร่ให้มิดชิด ตลอดเวลาที่มีการขนส่งแร่	-กำหนดน้ำหนักบรรทุกและความเร็ว รถบรรทุกแร่ให้เป็นไปตามที่ทางราชการ กำหนด โดยเฉพาะเส้นทางภายในและ เส้นทางภายนอกโครงการ ก่อนออกสู่ทาง หลวงหมายเลข 225 ให้ใช้ความเร็วไม่เกิน 30 กม./ชม. พร้อมทั้งจัดทำผ้าใบปิดคลุม แร่ให้มิดชิดตลอดเวลาที่มีการขนส่งแร่ (รูป ที่2-23)

6.2 มีการบรรทุกแร่ทุกครั้งจะต้องทำการปิดคลุม ผ้าใบให้มิดชิด รวมทั้งจะต้องปิดฝากระบะข้างและ ท้ายของรถบรรทุกให้เรียบร้อย ทั้งนี้เพื่อป้องกัน การตกหล่นของแร่หรือการฟุ้งกระจายของฝุ่น ละออง	-การบรรทุกแร่ทุกครั้งจะต้องทำการปิด คลุมผ้าใบให้มิดชิด รวมทั้งจะต้องปิดฝา กระบะข้างและท้ายของรถบรรทุกให้ เรียบร้อย(รูปที่2-23)

6.3 รถบรรทุกแร่ของโครงการจะต้องติดป้ายชื่อ โครงการและหมายเลขโทรศัพท์ไว้ที่รถให้สามารถ มองเห็นได้อย่างชัดเจน เพื่อรับข้อร้องเรียนจากผู้ ใช้ถนนร่วมกับโครงการ	-รถบรรทุกแร่ของโครงการจะต้องติดป้าย ชื่อโครงการและหมายเลขโทรศัพท์ไว้ที่รถ ให้สามารถมองเห็นได้อย่างชัดเจน (รูปที่2- 23)

มาตรการป้องกันและแก้ไข ผลกระทบสิ่งแวดล้อมที่กำหนด	รายละเอียดของการปฏิบัติ	เหตุผลที่ไม่ปฏิบัติ/ปฏิบัติไม่ ครบ/ เปลี่ยนแปลงการปฏิบัติและ ข้อเสนอแนะ
6.6 ควบคุมน้ำหนักรถบรรทุก และความเร็วรถบรรทุกให้เป็นไปตามที่ทางราชการกำหนด โดยเฉพาะเส้นทางภายในโครงการและเส้นทางภายนอกโครงการก่อนออกสู่ทางหลวงหมายเลข 225 ให้ใช้ความเร็วไม่เกิน 30 กม./ชม. ทั้งนี้เพื่อรักษาสภาพถนนไม่ให้เกิดการชำรุดอีกทั้งกำชับพนักงานระดับระวางเป็นพิเศษเพื่อป้องกันการฟุ้งกระจายของฝุ่นละอองและอุบัติเหตุที่จะเกิดขึ้น	-กำหนดน้ำหนักรถบรรทุกและความเร็วรถบรรทุกให้เป็นไปตามที่ทางราชการกำหนดโดยเฉพาะเส้นทางภายในโครงการ และเส้นทางภายนอกโครงการก่อนออกสู่ทางหลวงหมายเลข 225 ให้ใช้ความเร็วไม่เกิน 30 กม./ชม. (รูปที่ 2-23)

6.7 ทำการตรวจเช็ครถบรรทุกแร่อย่าง ระบบห้ามล้อระบบไฟฟ้าการทำงานของเครื่องยนต์ ระบบเกียร์ และอื่นๆ ให้อยู่ในสภาพที่ใช้งานได้ดี และปลอดภัยอยู่เสมอ	-ทำการตรวจเช็ครถบรรทุกแร่อย่างอยู่ในสภาพที่ใช้งานได้ดี และปลอดภัยอยู่เสมอ (รูปที่2-23)

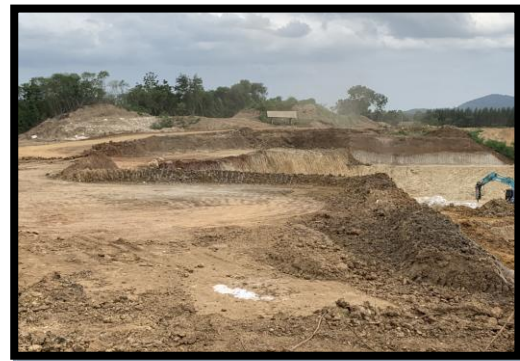
รูปที่ 2-24 หน้าเหมือง

1.2 เปิดหน้าเหมืองตามแผนผังโครงการกำหนด อย่างเคร่งครัด โดยเปิดทำเหมืองในลักษณะ ขั้นบันได กำหนดให้ชั้นบันไดสูงไม่เกิน 5 ม. และที่ ความกว้างของแต่ละชั้นไม่น้อยกว่า 5 ม. ความ ลาดชันรวมของหน้าเหมืองไม่เกิน 45 องศา (รูปที่1 ถึงรูปที่6)	-เปิดหน้าเหมืองตามแผนผังโครงการ กำหนดอย่างเคร่งครัด โดยเปิดทำเหมือง ในลักษณะขั้นบันได กำหนดให้ชั้นบันไดสูง ไม่เกิน 5 ม. และที่ความกว้างของแต่ละ ชั้นไม่น้อยกว่า 5 ม. ความลาดชันรวมของ หน้าเหมืองไม่เกิน 45 องศา(รูปที่2-24)

1.3 การขยายหน้าเหมืองให้กระทำในขอบเขตการ ผลิตแร่ในแต่ละช่วง เพื่อลดการเปลี่ยนแปลงสภาพ ภูมิประเทศอย่างรวดเร็ว	- ขยายหน้าเหมืองให้กระทำในขอบเขต การผลิตแร่ในแต่ละช่วง เพื่อลดการ เปลี่ยนแปลงสภาพภูมิประเทศอย่าง รวดเร็ว(รูปที่2-24)

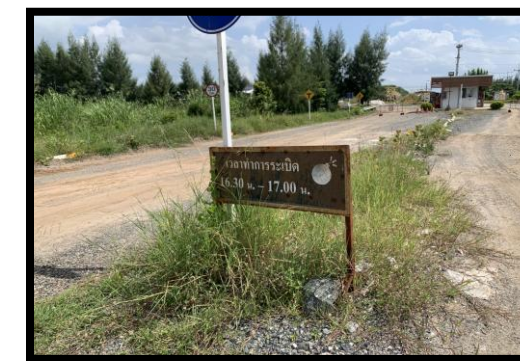
รูปที่ 2-28 ป้ายเตือนระเบิดหิน

มาตรการป้องกันและแก้ไข ผลกระทบสิ่งแวดล้อมที่กำหนด	รายละเอียดของการปฏิบัติ	เหตุผลที่ไม่ปฏิบัติ/ปฏิบัติไม่ครบ/ เปลี่ยนแปลงการปฏิบัติและ ข้อเสนอแนะ
3.2 ติดป้ายเตือนเขตการใช้วัตถุระเบิด พร้อมทั้งระบุ เวลาในการระเบิดไว้บริเวณริมเส้นทางด้านทิศเหนือของ พื้นที่โครงการ	-ติดป้ายเตือนเขตการใช้วัตถุระเบิด พร้อม ทั้งระบุเวลาในการระเบิดไว้บริเวณริม เส้นทางด้านทิศเหนือของพื้นที่โครงการ (รูปที่2-28)

3.4 กำหนดระยะเวลาระเบิดไม่เกินวันละ 1 ครั้งในช่วง เวลา 16.00-17.00 น. โดยจะต้องแจ้งให้พนักงานใน เหมืองทราบก่อนทุกคน พร้อมทั้งให้สัญญาณแจ้งเตือน ก่อนทำการระเบิดให้ได้ยินโดยทั่วกันในระยะ 500 ม. ก่อนและหลังการระเบิดอย่างน้อย 3 นาที หรือในกรณี ที่มีเหตุจำเป็นจะต้องเลื่อนเวลาระเบิดให้แจ้งหน่วยงาน ท้องถิ่นล่วงหน้า ได้แก่ผู้ใหญ่บ้านในท้องที่ องค์การ บริหารส่วนตำบล และสถานีตำรวจภูธรในท้องที่ รับทราบ	-กำหนดระยะเวลาระเบิดไม่เกินวันละ 1 ครั้งในช่วงเวลา 16.00-17.00 น. โดย จะต้องแจ้งให้พนักงานในเหมืองทราบก่อน ทุกคน พร้อมทั้งให้สัญญาณแจ้งเตือนก่อน ทำการระเบิดให้ได้ยินโดยทั่วกันในระยะ 500 ม.(รูปที่2-28)

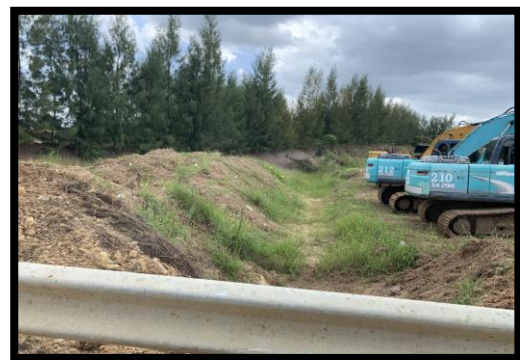
รูปที่ 2-34 คันทำนบดิน

มาตรการป้องกันและแก้ไข ผลกระทบสิ่งแวดล้อมที่กำหนด	รายละเอียดของการปฏิบัติ	เหตุผลที่ไม่ปฏิบัติ/ปฏิบัติไม่ครบ/ เปลี่ยนแปลงการปฏิบัติและ ข้อเสนอแนะ
<b>(1)สภาพภูมิประเทศ</b>  1.1 รักษาสภาพภูมิประเทศเดิมจากแนวกันเขตพื้นที่ ไม่ทำเหมืองช่วงขอบแปลงประทานบัตรทางด้านทิศ เหนือจากทางสาธารณะประโยชน์ใกล้เคียงพื้นที่ โครงการจากขอบถนนเข้าไปพื้นที่โครงการ 50 ม. และเว้นพื้นที่ไม่ทำเหมืองตามเหมืองตามแนวเขต ประทานบัตรทางด้านทิศใต้และทิศตะวันตกของพื้นที่ โครงการ ในระยะไม่น้อยกว่า 10 ม. พื้นที่ที่ไม่มี กิจกรรมการทำเหมืองและกิจกรรมที่เกี่ยวข้องให้ รักษาสภาพภูมิประเทศเดิมไว้ และกำหนดปลูกต้นไม้ เสริมเพื่อเป็นแนวป้องกันผลกระทบ	-ได้กำหนดขอบเขตพื้นที่บริเวณที่จะทำการ ปรับ ระดับให้มีความเหมาะสมต่อการใช้งาน เพื่อรองรับกิจกรรมตามแผนผังทำเหมืองเว้น การทำเหมืองและกิจกรรมที่เกี่ยวข้อง รวมถึงพื้นที่ไม่ทำเหมืองระยะ 10 ม. รอบ พื้นที่โครงการและจากแนวกันเขตพื้นที่ไม่ ทำเหมืองช่วงขอบแปลงประทานบัตร ทางด้านทิศเหนือที่ติดคลองเทียนภายใน ระยะ 20 ม. และพื้นที่ต่อจากขอบ ประทานบัตรจนถึงพื้นที่ก่อนเปิดหน้า เหมืองอีก 30 ม. และจากทางสาธารณะ ประโยชน์ที่ตัดผ่านพื้นที่โครงการจากขอบ (รูปที่2-34)

4.3 ตะกอนที่ขุดลอกให้นำไปปรับปรุงคันทำนบ หรือ นำไปฟื้นฟูพื้นที่ผ่านการทำเหมืองเพื่อทำการปลูก ต้นไม้ต่อไป	-ตะกอนที่ขุดลอกให้นำไปปรับปรุงคัน ทำนบ (รูปที่2-34)

4.4 ให้จัดสร้างคันทำนบดินและระบายน้ำ โดยรอบ พื้นที่โครงการ โดยขนาดคันทำนบดินด้านล่างกว้าง 4 เมตร สูง 1 เมตร สันคันด้านบนกว้าง 1 เมตร และคุ้ ระบายน้ำความกว้างท้องร่อง 1.5 เมตร ลึก 1 เมตร พร้อมทั้งปลูกต้นไม้จำนวน 3 แถว คือ บริเวณบนสัน คันทำนบ จำนวน 1 แถว ให้เลือกกล้าไม้ให้มีขนาดสูง กว่า 1 เมตร และบริเวณด้านล่างคันทำนบทั้ง 2 ด้าน	-ให้จัดสร้างคันทำนบดินและระบายน้ำ โดยรอบพื้นที่โครงการ (รูปที่2-34)

4.5 ดูแลรักษาค้นทำนบดินทางด้านทิศเหนือ ทิศตะวันตก และทิศใต้ บริเวณแนวเขตโครงการ และตรวจสอบความมั่นคงแข็งแรงของคันทำนบของโครงการอย่างสม่ำเสมอ โดยเฉพาะคันทำนบดินทางทิศเหนือของโครงการที่ติดกับแนวเส้นทางสาธารณะประโยชน์เพื่อป้องกันมิให้น้ำไหลออกนอกโครงการ	-ดูแลรักษาค้นทำนบดินทางด้านทิศเหนือ ทิศตะวันตกและทิศใต้ บริเวณแนวเขตโครงการ(รูปที่2-34)

5.3 ปลูกพืชคลุมดินและไม้ยืนต้นโตเร็วบนแนว คันทำนบดินของโครงการเพื่อป้องกัน ผลกระทบด้านการชะล้างพังทลาย	-ปลูกพืชคลุมดินและต้นสนบนแนวคัน ทำนบดินของโครงการ (รูปที่2-34)	
<b>(6) คมนาคม</b> 6.1 หลีกเลี่ยงการขนส่งแร่ออกจากโครงการใน ช่วงเวลาที่ประชาชนใช้ถนนหนาแน่น ได้แก่ เวลา 07.00-08.00 น.และ 16.30-17.30 น. เนื่องจาก เป็นเวลาที่ประชาชนไป-กลับ จากที่ทำงาน หรือ นักเรียนไป-กลับจากโรงเรียน	-หลีกเลี่ยงการขนส่งแร่ออกจากโครงการ ในช่วงเวลาที่ประชาชนใช้ถนนหนาแน่น ได้แก่ เวลา 07.00-08.00 น.และ 16.30- 17.30 น.

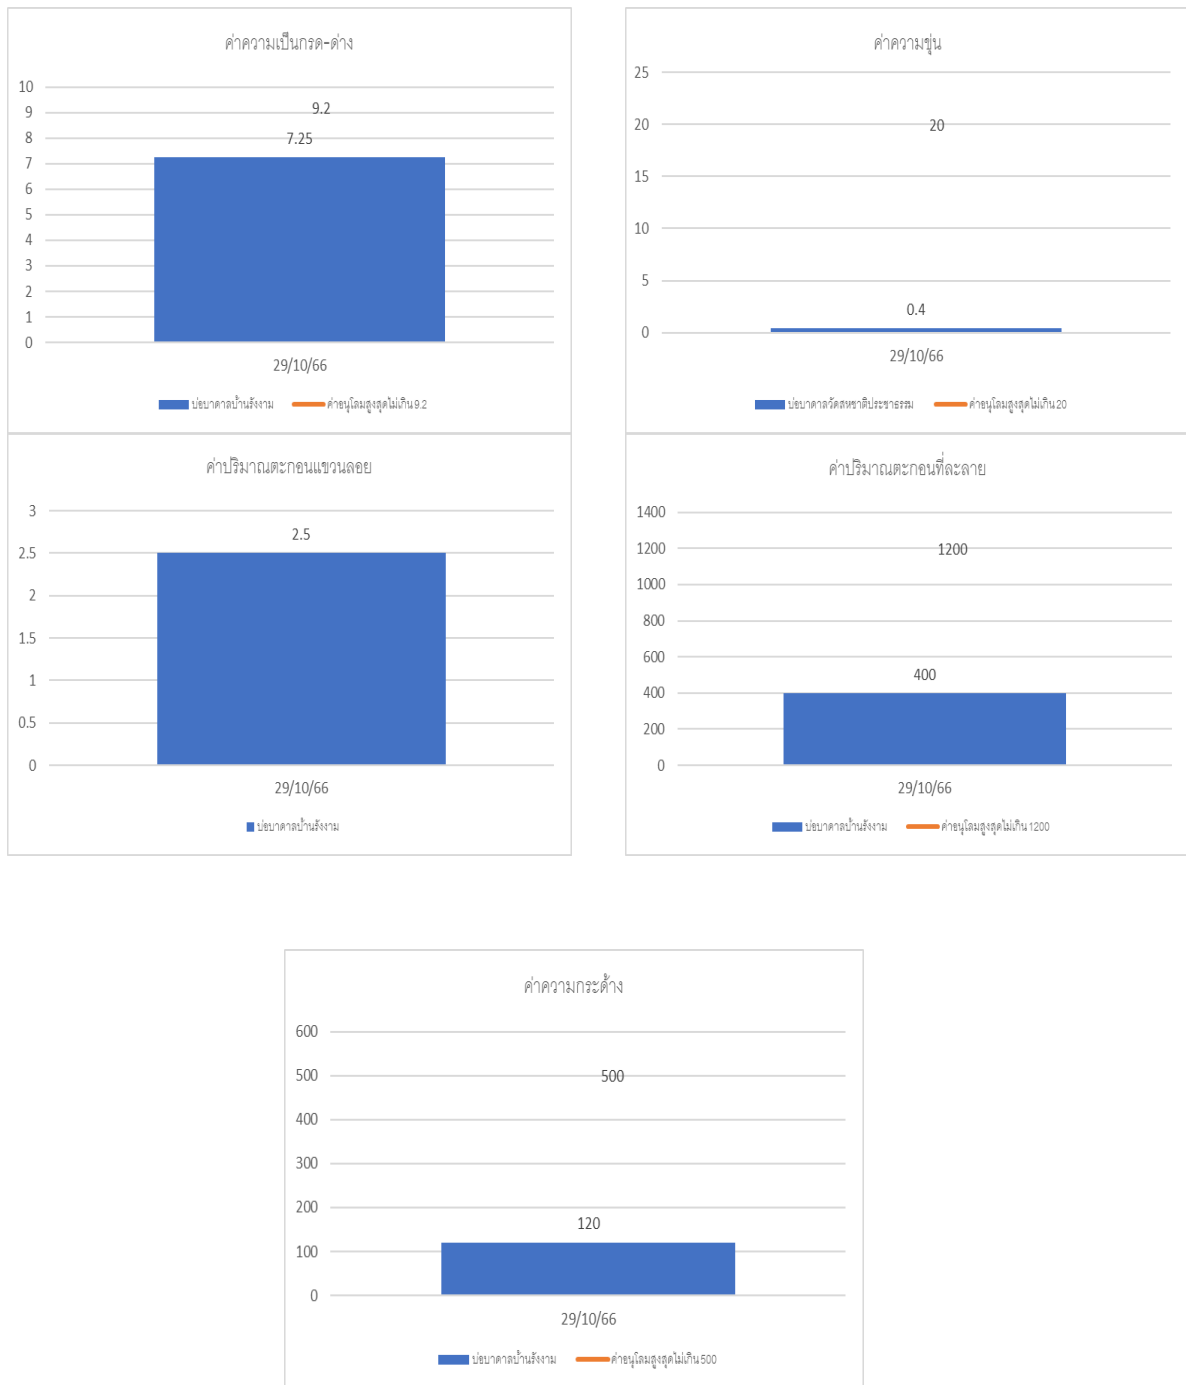
รูปที่ 2-48 กราฟแสดงการตรวจวัดคุณภาพน้ำใต้ดินเดือนตุลาคม 2566

ดัชนี	หน่วย	วัน/เดือน/ปี	ผลการวิเคราะห์	ค่ามาตรฐาน*	
			บ่อบาดาลบ้านรังงาม	เกณฑ์กำหนดที่เหมาะสม	เกณฑ์อนุโลมสูงสุด
ความเป็นกรด-ด่าง (pH)	-	29 ตุลาคม 2566	7.25	7.0-8.5	9.2
ความขุ่น (Turbidity)	NTU	29 ตุลาคม 2566	0.40	5	20
ปริมาณตะกอนแขวนลอย (Suspended Solids)	Mg/l	29 ตุลาคม 2566	2.5	-	-
ปริมาณตะกอนที่ละลาย (Total Dissolved Solids)	Mg/l	29 ตุลาคม 2566	400	<600	1,200
ค่าความกระด้างรวม (Total Hardness)	Mg/l	29 ตุลาคม 2566	120	<300	500
