สรุปมาตรการป้องกันและแก้ไข ผลกระทบสิ่งแวดล้อม และ มาตรการติดตามตรวจสอบ คุณภาพสิ่งแวดล้อม

บทที่ 3

สรุปมาตรการป้องกันและแก้ไขผลกระทบสิ่งแวดล้อม และมาตรการติดตามตรวจสอบคุณภาพสิ่งแวดล้อม

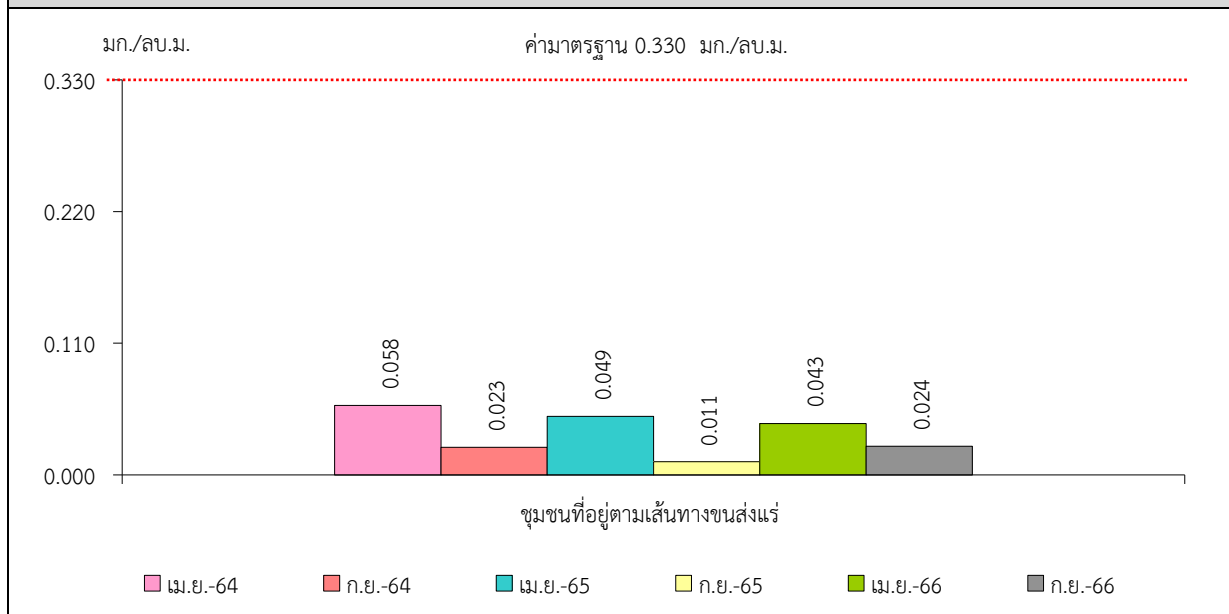
รูปที่ 3-1 กราฟแสดงผลการตรวจวัดปริมาณฝุ่นละอองแขวนลอยรวม (TSP)
เปรียบเทียบกับค่ามาตรฐาน

จากข้อมูลผลการตรวจวัดคุณภาพอากาศในรูปปริมาณฝุ่นละอองแขวนลอยรวม (TSP) โครงการเหมืองแร่ใยหินและแอนไฮไดรต์ ประทานบัตรที่ 23294/15120 ของ บริษัท วานิชชัย จำกัด จำนวน 1 สถานี คือบริเวณชุมชนที่อยู่ตามเส้นทางขนส่งแร่ (บ้านเขาโคก) ที่ผ่านจนถึงเดือน กันยายน 2566 พบว่า ผลการตรวจวัดปริมาณฝุ่นละอองแขวนลอยรวม (TSP) สูงสุด ในเดือนเมษายน 2564 มีค่าการตรวจวัดเท่ากับ 0.058 มิลลิกรัมต่อลูกบาศก์เมตร เมื่อนำมาเปรียบเทียบกับค่ามาตรฐาน พบว่า ผลการตรวจวัดมีค่าอยู่ในเกณฑ์มาตรฐานตามประกาศคณะกรรมการสิ่งแวดล้อมแห่งชาติ ฉบับที่ 24 (พ.ศ. 2547) เรื่อง กำหนดมาตรฐานคุณภาพอากาศในบรรยากาศโดยทั่วไป ประกาศในราชกิจจานุเบกษา เล่ม 121 ตอนพิเศษ 104 ง ประกาศ ณ วันที่ 9 สิงหาคม พ.ศ. 2547 ที่กำหนด ปริมาณฝุ่นละอองแขวนลอยรวม (TSP) ไว้ไม่เกิน 0.330 มิลลิกรัมต่อลูกบาศก์เมตร สรุปผลการตรวจวัด ดังตารางที่ 3-1 และรูปที่ 3-1

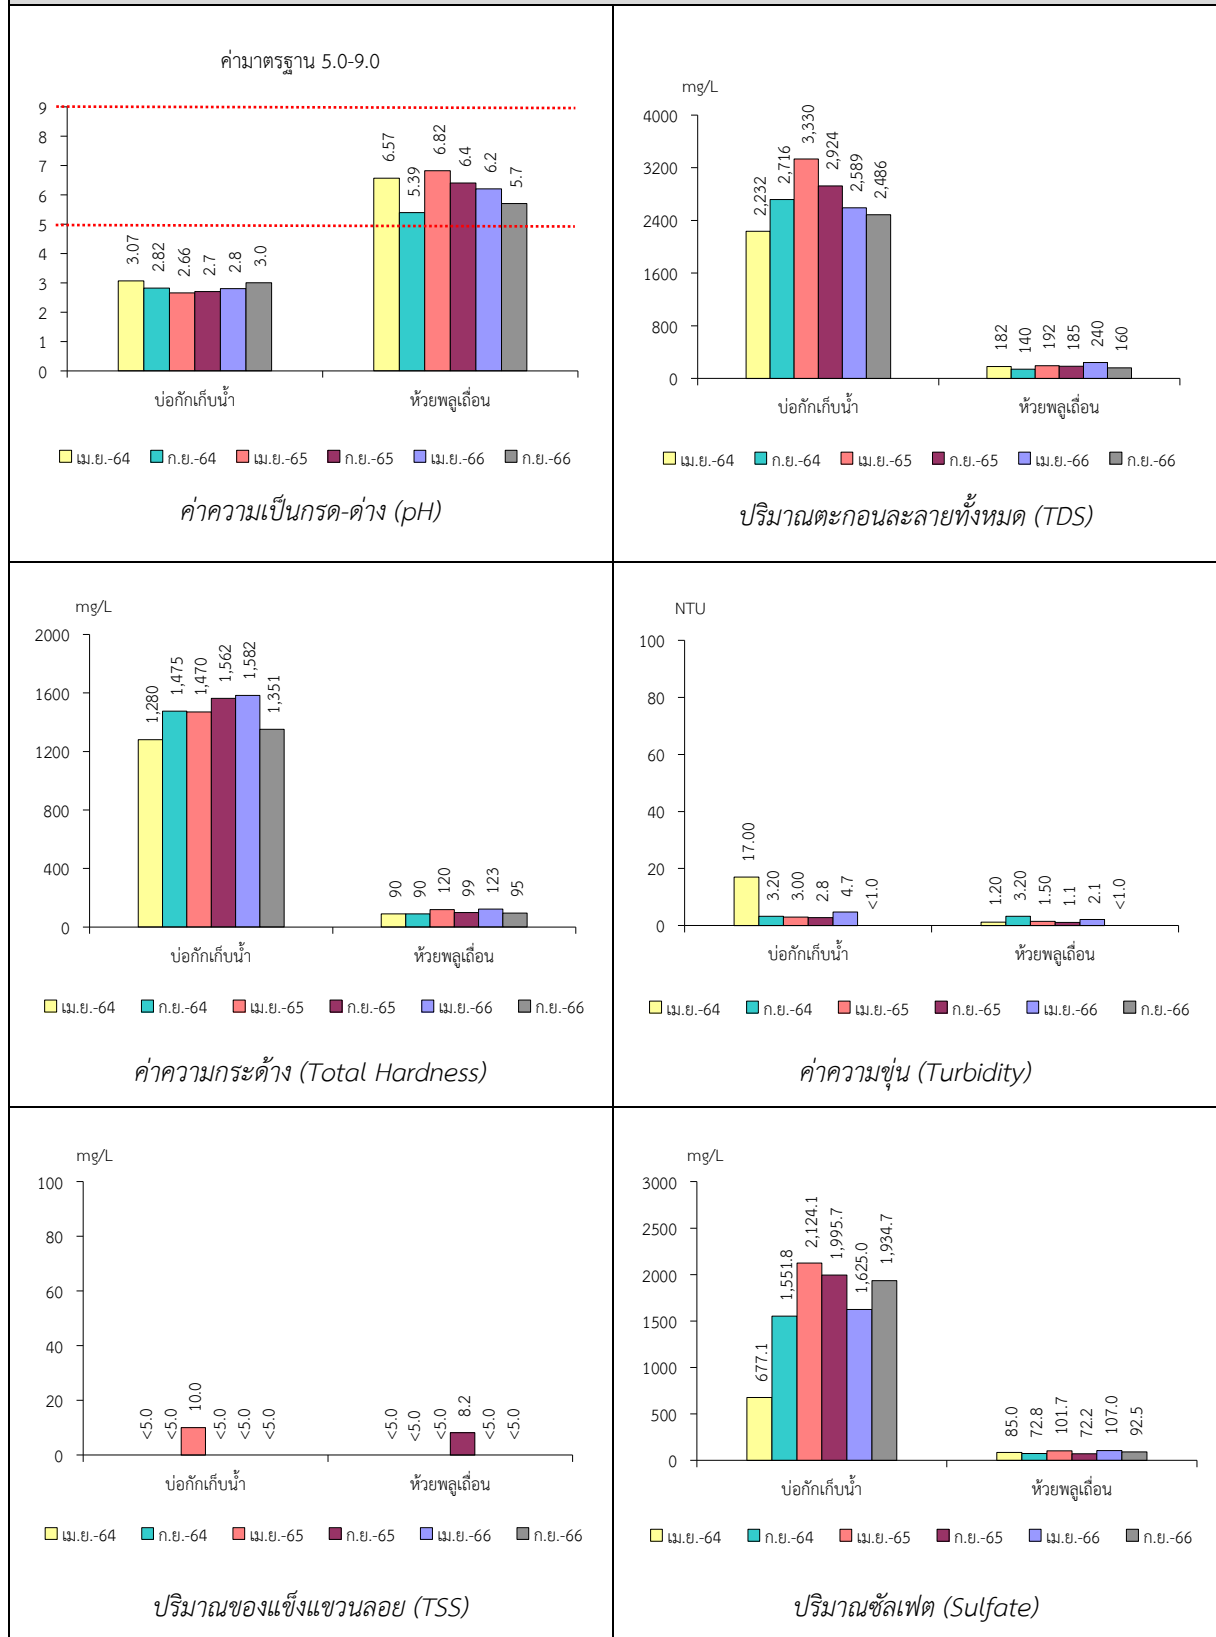
รูปที่ 3-2 กราฟแสดงผลการศึกษาคุณภาพแหล่งน้ำผิวดินเปรียบเทียบกับค่ามาตรฐาน

จากข้อมูลผลการติดตามตรวจสอบคุณภาพน้ำในแหล่งน้ำผิวดินที่อยู่ใกล้เคียงโครงการเหมืองแร่ยิปซัมและแอนไฮไดรต์ ประทานบัตรที่ 23294/15120 ของบริษัท วานิชยิปซัม จำกัด จำนวน 2 สถานี ได้แก่ บริเวณบ่อกักเก็บน้ำ และบริเวณห้วยพลูเถื่อน ที่ผ่านจนถึงเดือนกันยายน 2566 พบว่า บริเวณห้วยพลูเถื่อน ผลการวิเคราะห์มีค่าอยู่ในเกณฑ์มาตรฐานคุณภาพน้ำในแหล่งน้ำผิวดินตามประกาศคณะกรรมการสิ่งแวดล้อมแห่งชาติ ฉบับที่ 8 (พ.ศ. 2537) ออกตามความในพระราชบัญญัติ

ส่งเสริมและรักษาคุณภาพสิ่งแวดล้อมแห่งชาติ พ.ศ.2535 เรื่อง กำหนดมาตรฐานคุณภาพน้ำในแหล่งน้ำผิวดิน ตีพิมพ์ในราชกิจจานุเบกษา เล่ม 111 ตอนที่ 16 ง ลงวันที่ 24 กุมภาพันธ์ 2537 (ประเภทที่ 3) ส่วนบริเวณบ่อกักเก็บน้ำ นับตั้งแต่มีการตรวจวัดมา พบว่า มีค่าความเป็นกรด-ด่าง (pH) ไม่อยู่ในเกณฑ์มาตรฐาน เนื่องจากภูมิประเทศบริเวณดังกล่าวเป็นแหล่งแร่ยิปซัม ซึ่งมีองค์ประกอบทางเคมีคือ $\text{CaSO}_4 \cdot 2\text{H}_2\text{O}$ ซึ่งมี CaO เป็นองค์ประกอบ 32.6% มี SO_3 เป็นองค์ประกอบ 46.5% และมีน้ำเป็นองค์ประกอบ 26.9% ดังนั้น เมื่อเกิดการละลายจึงทำให้น้ำมีค่าเป็นกรด สำหรับน้ำในบ่อกักเก็บน้ำทางโครงการได้มีการปรับสภาพความเป็นกรด-ด่าง โดยการใส่โดยการใส่ปูนขาว (CaCO_3) เพื่อปรับสภาพน้ำที่เป็นกรดให้มีสภาพอยู่ในเกณฑ์มาตรฐาน ทั้งนี้ตลอดระยะเวลาการทำเหมืองของโครงการได้มีการเฝ้าระวังคุณภาพน้ำภายในพื้นที่โครงการและควบคุมไม่ให้เกิดการระบายน้ำออกนอกพื้นที่โครงการแต่อย่างใด และติดตามตรวจสอบกิจกรรมการทำเหมืองของโครงการที่อาจก่อให้เกิดการปนเปื้อนลงสู่แหล่งน้ำธรรมชาติ หากตรวจพบทางโครงการจะหาแนวทางแก้ไขทันที สรุปผลการวิเคราะห์ได้ดังตารางที่ 3-2 และรูปที่ 3-2

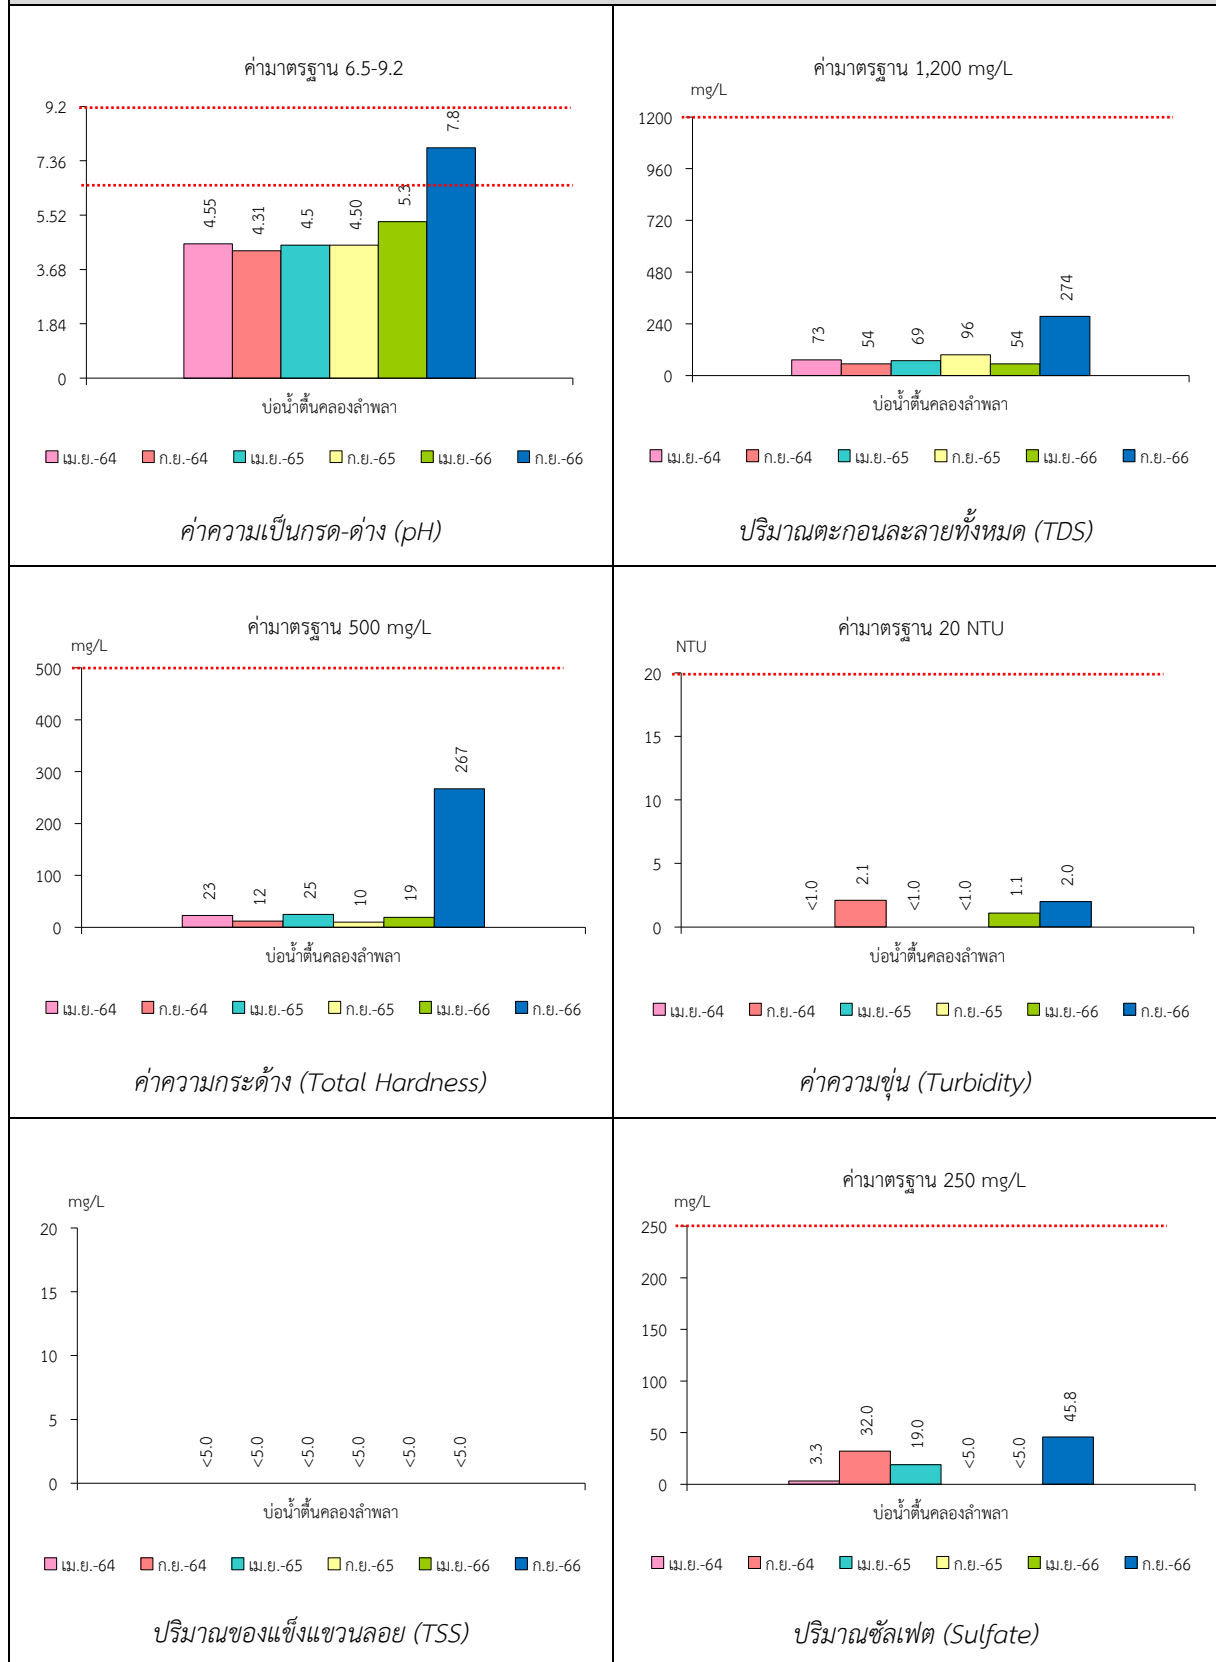
รูปที่ 3-3 กราฟแสดงผลการศึกษาคุณภาพแหล่งน้ำใต้ดินเปรียบเทียบกับค่ามาตรฐาน

จากข้อมูลผลการติดตามตรวจสอบคุณภาพน้ำในแหล่งน้ำใต้ดินที่อยู่ใกล้เคียงโครงการเหมืองแร่ยิปซัมและแอนไฮไดรต์ ประทานบัตรที่ 23294/15120 ของบริษัท วานิชยิปซัม จำกัด จำนวน 1 สถานี ได้แก่ บริเวณบ่อน้ำต้นบ้านคลองลำพลา ที่ผ่านมาจนถึงเดือนกันยายน 2566 พบว่า ผลการวิเคราะห์ส่วนใหญ่มีค่าอยู่ในเกณฑ์มาตรฐานกำหนดที่เหมาะสม และมีบางพารามิเตอร์ที่มีค่าไม่อยู่ในเกณฑ์กำหนดที่เหมาะสม แต่อยู่ในเกณฑ์อนุโลมสูงสุด ตามประกาศกระทรวงทรัพยากรธรรมชาติและสิ่งแวดล้อม เรื่อง กำหนดหลักเกณฑ์และมาตรการในทางวิชาการสำหรับป้องกันด้านสาธารณสุขและการป้องกันในเรื่องสิ่งแวดล้อมเป็นพิษ พ.ศ. 2551 ตีพิมพ์ในราชกิจจานุเบกษา เล่ม 125 ตอนพิเศษ 85 ง ลงวันที่ 21 พฤษภาคม 2551 ยกเว้น ค่าความเป็นกรด-ด่าง (pH) ตั้งแต่เดือนเมษายน 2564 จนถึงเดือนเมษายน 2566 มีค่าไม่อยู่ในเกณฑ์มาตรฐานทั้งเกณฑ์กำหนดที่เหมาะสม และเกณฑ์อนุโลมสูงสุด เนื่องจากภูมิประเทศบริเวณดังกล่าวเป็นแหล่งแร่ยิปซัม ซึ่งมีองค์ประกอบทางเคมีคือ $\text{CaSO}_4 \cdot 2\text{H}_2\text{O}$ ซึ่งมี CaO เป็นองค์ประกอบ 32.6% มี SO_3 เป็นองค์ประกอบ 46.5% และมีน้ำเป็นองค์ประกอบ 26.9% ดังนั้น เมื่อเกิดการละลายจึงทำให้น้ำมีค่าเป็นกรด ทั้งนี้ตลอดระยะเวลาการทำเหมืองของโครงการได้มีการเฝ้าระวังคุณภาพน้ำภายในพื้นที่โครงการและควบคุมไม่ให้เกิดการระบายน้ำออกนอกพื้นที่โครงการแต่อย่างใด และติดตามตรวจสอบกิจกรรมการทำเหมืองของโครงการที่อาจก่อให้เกิดการปนเปื้อนลงสู่แหล่งน้ำธรรมชาติ หากตรวจพบทางโครงการจะหาแนวทางแก้ไขทันที สำหรับบ่อน้ำต้นบ้านคลองลำพลาจะแจ้งให้ชุมชนดำเนินการปรับปรุงคุณภาพน้ำบริเวณดังกล่าวก่อนนำน้ำไปใช้ประโยชน์ต่อไป สรุปผลการวิเคราะห์แสดงดังตารางที่ 3-3 และรูปที่ 3-3
