ผลการปฏิบัติตามมาตรการป้องกันและแก้ไขผลกระทบสิ่งแวดล้อม

#### 2.1 แผนการติดตามการปฏิบัติตามมาตรการป้องกันและแก้ไขผลกระทบสิ่งแวดล้อม

**ตารางที่ 2-2 ผลการปฏิบัติตามมาตรการป้องกันและแก้ไขผลกระทบสิ่งแวดล้อม โครงการทำเรือขนถ่ายถ่านหินของโรงไฟฟ้าบีแอลซีพี ระยะดำเนินการ  
ระหว่างเดือนกรกฎาคม-ธันวาคม พ.ศ. 2566**

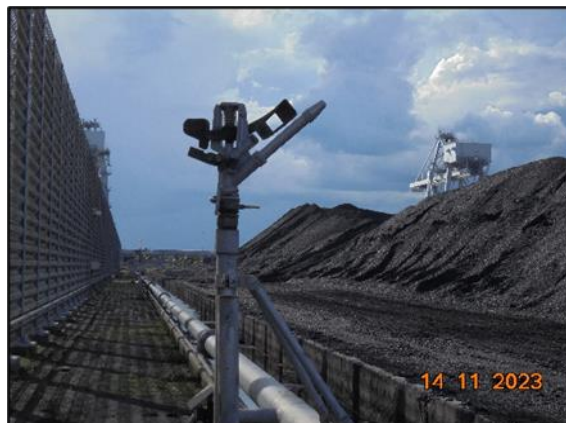
1.2 ติดตั้งระบบฉีดพ่นน้ำจำนวนอย่างน้อย 6 ตัว รอบ ๆ ถ่านหินแต่ละกอง โดยใช้ระบบการควบคุมการฉีดพ่นน้ำแบบอัตโนมัติ ซึ่งปรับได้ตามความเร็วของกระแสลม และประสิทธิภาพในการพ่นน้ำขึ้นกับสภาพภูมิอากาศ	- ดำเนินการตามมาตรการที่กำหนด โครงการได้ติดตั้งระบบสเปรย์น้ำโดยรอบลานกองถ่านหิน จำนวนทั้งสิ้น 45 ตัว และจัดให้มีการฉีดพ่นน้ำวันละ 2 ครั้ง ทั้งนี้ พิจารณาความถี่ในการฉีดพ่นน้ำตามสภาพอากาศในแต่ละวัน แสดงดัง <b>รูปที่ 2-2 ถึง รูปที่ 2-3 และ ภาคผนวก ข-1 ถึง ภาคผนวก ข-2</b>	-

รูปที่ 2-2 การติดตั้งระบบสเปรย์น้ำโดยรอบลานกองถ่านหิน

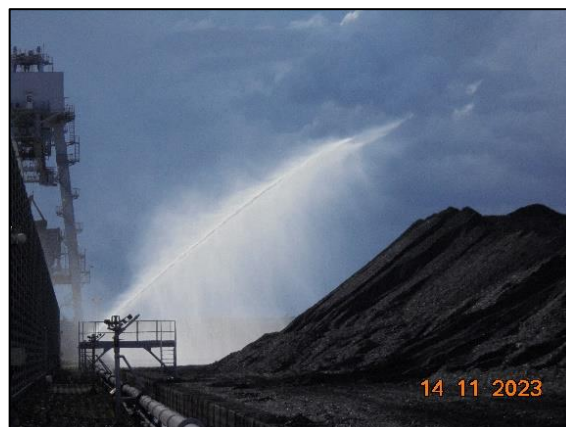
2.5 ฉีดพ่นน้ำบริเวณกองถ่านหิน เพื่อป้องกันการฟุ้งกระจายของฝุ่นจาก กองถ่านหิน	- ดำเนินการเช่นเดียวกับมาตรการด้านคุณภาพอากาศ โดยฉีดพ่นน้ำบริเวณกองถ่านหิน เพื่อป้องกันการ ฟุ้งกระจายของฝุ่นจากถ่านหิน แสดงตั้ง <b>รูปที่ 2-3</b>	-

รูปที่ 2-3 การสเปรย์น้ำบริเวณลานกองถ่านหิน

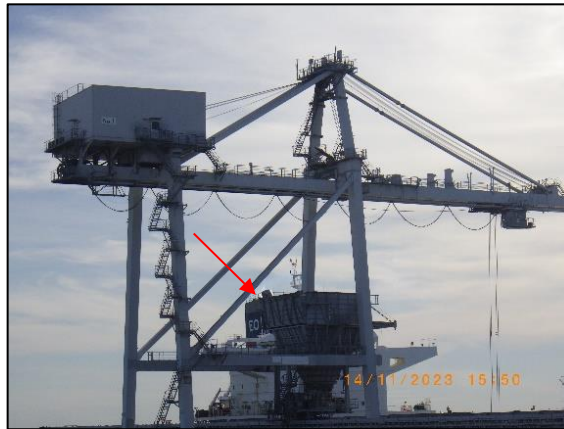
1.3 ติดตั้งแผ่นกักบังกระแสลมในบริเวณ Traveling Hopper สายพาน บริเวณท่าเรือและสายพานเข้าลานกองถ่านหิน	- ดำเนินการตามมาตรการที่กำหนด โดยมีการติดตั้งแผ่นกักบังลมในบริเวณที่กล่าวมาแล้วทั้งหมด รวมทั้งการติดตั้งสายพานลำเลียงถ่านหินเป็นระบบปิด นอกจากนี้โครงการได้ติดตั้งผ้าใบ เพื่อป้องกันถ่านหินตกลงในทะเล ซึ่งเพิ่มเติมจากรายงาน EIA ที่กำหนด และเป็นไปตามข้อเสนอแนะของคณะทำงานติดตามตรวจสอบการปฏิบัติตามมาตรการฯ ของโครงการ แสดงดัง <b>รูปที่ 2-4 ถึง รูปที่ 2-6</b>	-

2.4 ติดตั้งแผ่นป้องกันถ่านหิน (Spill Plate) ที่ Unloader Hopper เพื่อ ป้องกันการร่วงหล่นของถ่านหินจาก Grab ลงในบริเวณหน้าท่าและ ตกลงในทะเล	- ดำเนินการตามมาตรการที่กำหนด โดยติดตั้งแผ่นป้องกันถ่านหิน (Spill Plate) ที่ Unloading Hopper เป็นที่เรียบร้อยแล้ว นอกจากนี้โครงการได้ติดตั้งผ้าใบเพื่อป้องกันถ่านหินตกลงในทะเล ซึ่งเพิ่มเติมจากรายงาน EIA ที่กำหนด แสดงตั้ง <b>รูปที่ 2-4 และ รูปที่ 2-6</b>	-

รูปที่ 2-4 แผ่นกำบังลมที่ Ship Unloading Hopper

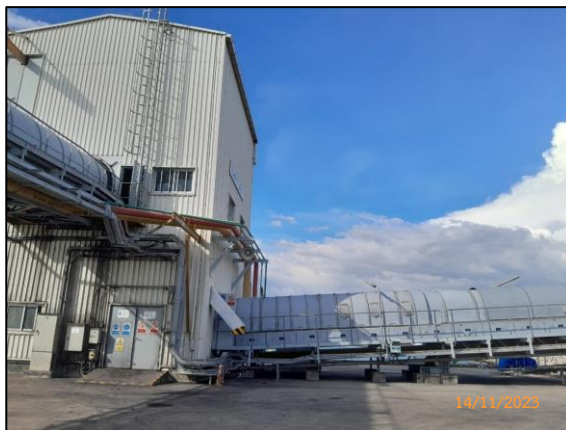
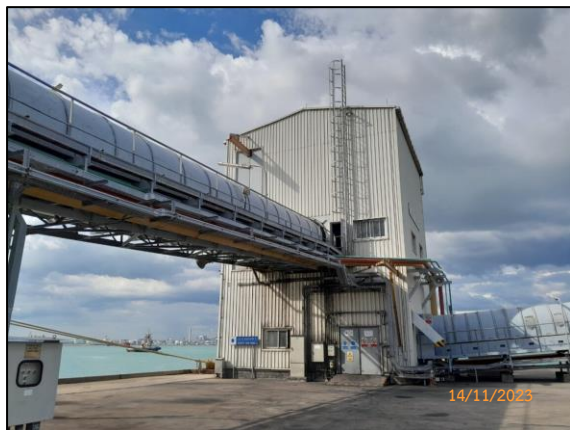
1.5 ติดตั้งระบบสายพานแบบปิดตลอดแนว ยกเว้นสายพานบริเวณหน้าท่าและลานกองถ่านหิน	- ดำเนินการตามมาตรการที่กำหนด โดยมีการติดตั้งฝาค่อยกั้นการฟุ้งกระจายตลอดแนวสายพานลำเลียงถ่านหิน ยกเว้นสายพานบริเวณหน้าท่าเทียบเรือ แสดงดัง <b>รูปที่ 2-5 และ รูปที่ 2-8 ถึง รูปที่ 2-9</b>	-

รูปที่ 2-5 การปิดคลุมสายพานลำเลียงถ่านหินบริเวณท่าเทียบเรือ ยกเว้นสายพานบริเวณหน้าท่า

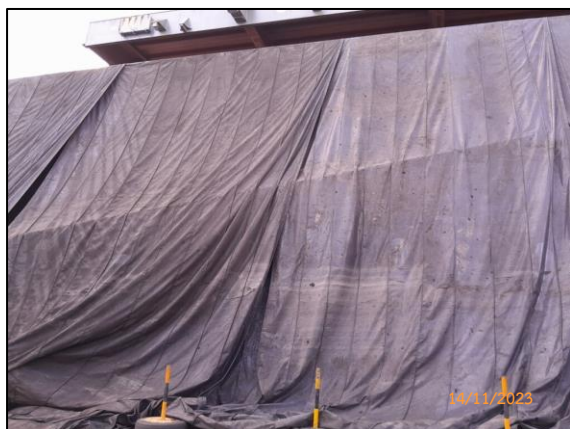
รูปที่ 2-6 การจัดเตรียมผ้าใบเพื่อใช้ติดตั้งขณะมีกิจกรรมขนถ่ายถ่านหิน

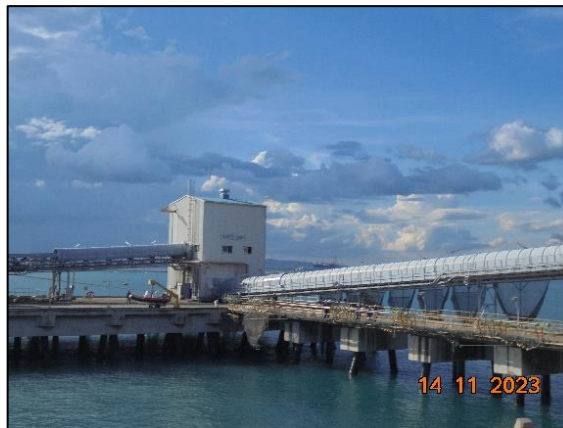
มาตรการป้องกันและแก้ไขผลกระทบสิ่งแวดล้อม	ผลการปฏิบัติตามมาตรการฯ	ปัญหา อุปสรรค ที่ไม่สามารถปฏิบัติตามมาตรการฯ และ แนวทางการแก้ไข
<b>1. คุณภาพอากาศ (ต่อ)</b> 1.7 ติดตั้ง Transfer Tower ซึ่งเป็นระบบปิด เมื่อระบบสายพานเปลี่ยนทิศทาง โดยภายในจะติดตั้ง Dust Prevention Hood เพื่อดูดและเก็บรวบรวมฝุ่นใน Filter และปล่อยคืนลงในระบบสายพานเพื่อลำเลียงไปใช้ในระบบ	- ดำเนินการตามมาตรการที่กำหนด โดยติดตั้ง Transfer Tower ระบบปิดภายในโครงการรวม 5 ตำแหน่ง ภายในมีการติดตั้งระบบ Dust Prevention Hood หรือระบบม่านน้ำที่มีประสิทธิภาพเพียงพอในการป้องกันการฟุ้งกระจายของฝุ่นไว้ใน Transfer Tower ทุกแห่ง แสดงดัง <b>รูปที่ 2-8 ถึง รูปที่ 2-10 และ ภาคผนวก ข-1</b>	-

รูปที่ 2-8 อาคาร Transfer Tower เป็นระบบปิด บริเวณท่าเทียบเรือของโครงการฯ

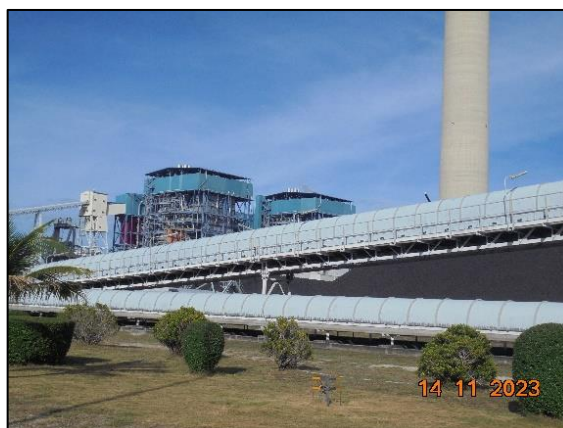
1.6 ควบคุมระดับความสูงของอุปกรณ์ที่ใช้ตัก และปลอยถ่านหินในขณะทำการขนถ่ายที่บริเวณ Traveling Hopper ในช่วงที่เปลี่ยนแนวของระบบสายพานใน Transfer Tower และบริเวณลานกองถ่านหินให้อยู่ใกล้กับพื้นที่รองรับที่สุด	- ดำเนินการตามมาตรการที่กำหนด โดยควบคุมระดับความสูงของการตัก และปลอยถ่านหินให้อยู่ใกล้กับพื้นที่รองรับมากที่สุด โดยกำหนดให้เป็นไปตามการออกแบบของอุปกรณ์ แสดงดัง <b>รูปที่ 2-9</b>	-

รูปที่ 2-9 อาคาร Transfer Tower เป็นระบบปิด บริเวณพื้นที่โรงไฟฟ้าของโครงการ

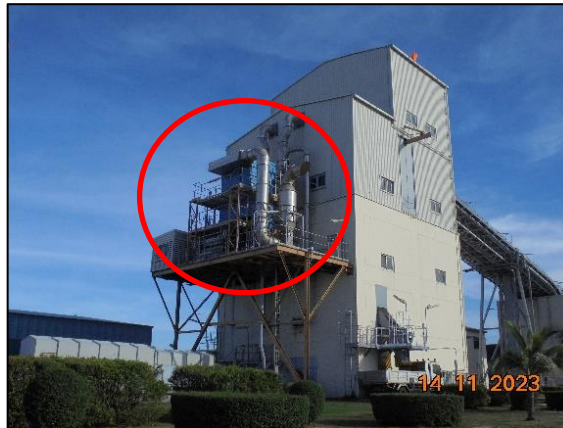
รูปที่ 2-10 ระบบ Dust Prevention Hood ที่ติดตั้งที่อาคาร Transfer Tower

สำหรับ Transfer Tower ของโครงการซึ่งมีอยู่ 5 แห่งนั้น ทั้งหมดถูกออกแบบให้เป็นระบบปิด โดยภายใน Transfer Tower แต่ละแห่ง มีการติดตั้งระบบ Dust Prevention Hood หรือระบบม่านน้ำที่มีประสิทธิภาพเพียงพอในการควบคุมการฟุ้งกระจายของฝุ่นถ่านหินไว้ เพื่อลดการฟุ้งกระจายของฝุ่นถ่านหินขณะขนถ่าย สำหรับลานกองถ่านหินสำรอง (Long Term Coal) มีการใช้รถดูดฝุ่นและตกแต่งกองถ่านหิน และใช้ระบบฉีดพ่นน้ำเพื่อป้องกันการฟุ้งกระจายของฝุ่นถ่านหินอีกทางหนึ่ง

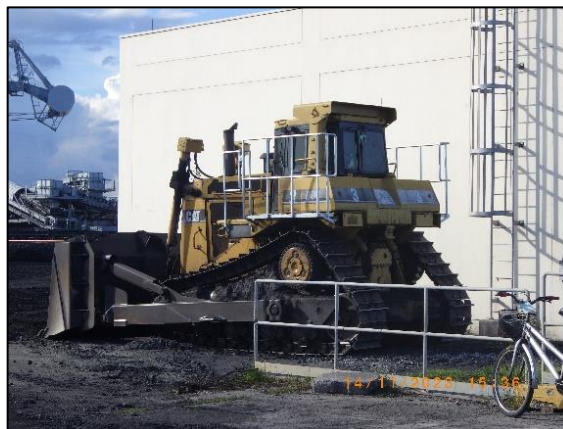
1.8 ใช้รถบูโดเซอร์บดถ่านหินกองนอกสุดตอนใต้ซึ่งเป็น Long Term Coal ซึ่งจะเผชิญกับกระแสลมโดยตรง แล้วคลุมด้วยสารประเภทโพลีเมอร์หรือเทียบเท่า ซึ่งเป็นสารที่ไม่เป็นอันตรายต่อสภาพแวดล้อม เช่น ปิทูเมน หรือยางมะตอย เป็นต้น และติดตั้งระบบฉีดพ่นน้ำเพิ่มเติมในกรณีที่มีความจำเป็นในการเพิ่มความชื้นต่อกองถ่านหิน	- ดำเนินการตามมาตรการที่กำหนด โดยมีการอัดและตกแต่งกองถ่านหินสำรอง (Long Term Coal) ด้วยรถบูโดเซอร์เพื่อป้องกันการฟุ้งกระจาย นอกจากนี้โครงการได้ติดตั้งระบบสเปรย์น้ำ โดยมีจำนวนรวมทั้งสิ้น 45 จุด และจัดให้มีการฉีดพ่นน้ำวันละ 2 ครั้ง ทั้งนี้ พิจารณาความถี่ในการฉีดพ่นน้ำตามสภาพอากาศในแต่ละวัน แสดงดัง <b>รูปที่ 2-2 ถึง รูปที่ 2-3 และ รูปที่ 2-11 และ ภาคผนวก ข-2</b>	-

รูปที่ 2-11 การจัดเตรียมรถบูโดเซอร์เพื่อใช้บดอัดถ่านหิน

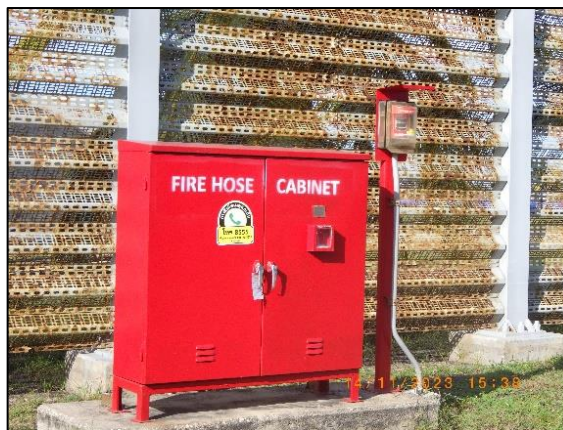
รูปที่ 2-12 ตู้เก็บสายดับเพลิง (Fire Hose Cabinet) บริเวณลานกองถ่านหิน

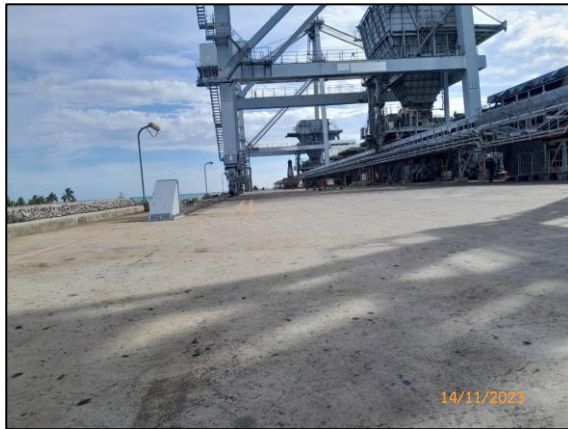
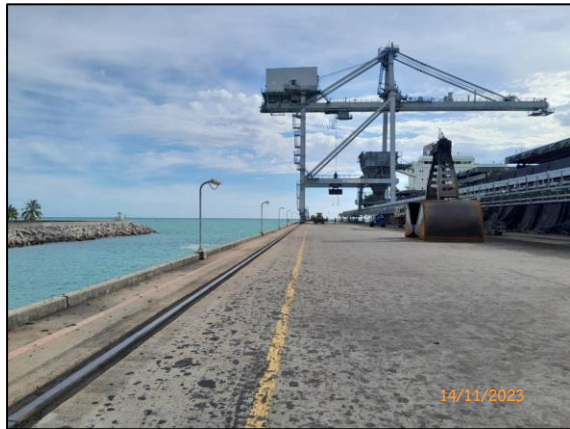
1.11 ล้างและทำความสะอาดถนนบริเวณได้สายพานลำเลียงอย่างสม่ำเสมอ	- โครงการมีการทำความสะอาดทุกครั้งหลังจากเสร็จสิ้นกิจกรรมการขนถ่ายถ่านหิน และดำเนินการทำความสะอาดถนนบริเวณได้สายพานลำเลียง ตามแผนการบำรุงรักษาประจำปีของโครงการ แสดงดัง <b>รูปที่ 2-13 และ ภาคผนวก ข-5</b>	-

รูปที่ 2-13 ความสะอาดของพื้นผิวถนนบริเวณท่าเรือของโครงการฯ

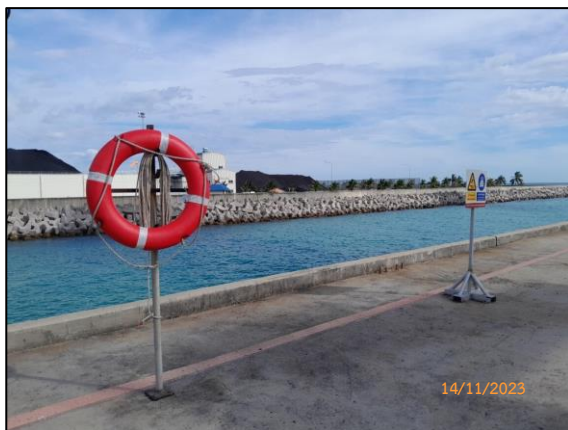
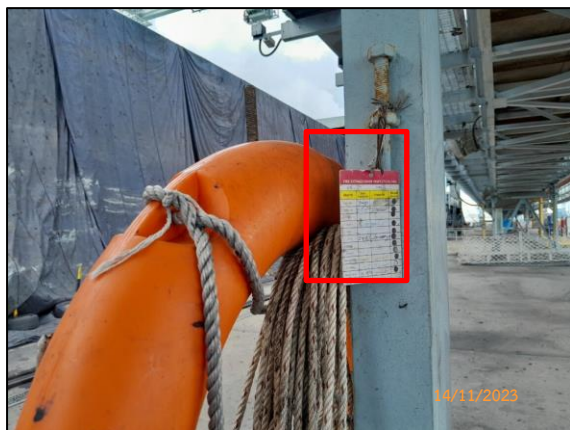
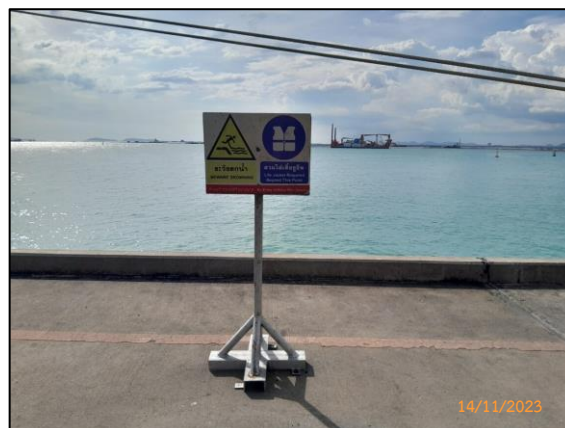
3.1 จัดเตรียมโปรแกรมด้านความช่วยเหลือในกรณีที่เกิดอุบัติเหตุทางทะเลตามมาตรฐานของพาณิชย์นาวีสากล	- ดำเนินการตามมาตรการที่กำหนด โดยโครงการฯ ได้จัดเตรียมโปรแกรมป้องกันอุบัติเหตุทางทะเล การช่วยเหลือผู้ได้รับอุบัติเหตุ และการประสานงานกับหน่วยงานต่าง ๆ โดยเป็นไปตามมาตรฐานพาณิชย์ นาวีสากลไว้แล้ว แสดงดัง <b>รูปที่ 2-17 ถึง รูปที่ 2-20 และ ภาคผนวก ง-2</b>	-

รูปที่ 2-17 การจัดเตรียมห่วงช่วยชีวิต พร้อมป้ายการตรวจสอบสภาพห่วงช่วยชีวิต  
และป้ายเตือนการสวมใส่เสื้อชูชีพ บริเวณท่าเรือของโครงการฯ

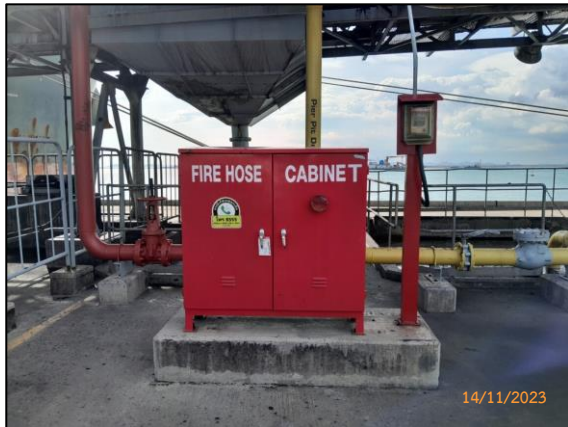
รูปที่ 2-18 ตู้เก็บสายดับเพลิง (Fire Hose Cabinet) และถังดับเพลิงแบบพกพา (Fire Extinguisher)  
บริเวณท่าเรือของโครงการ ฯ

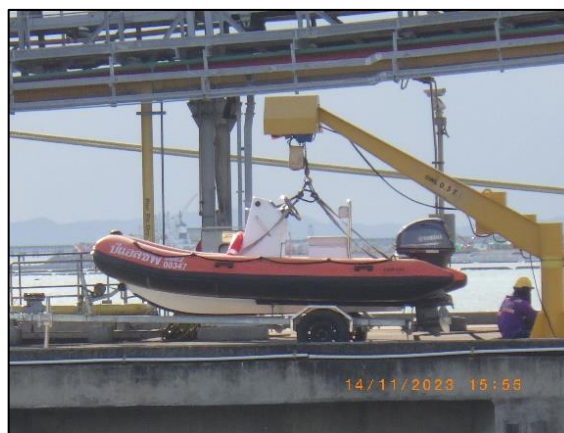
รูปที่ 2-19 เรือฉุกเฉินที่จัดเตรียมไว้บริเวณท่าเรือของโครงการฯ

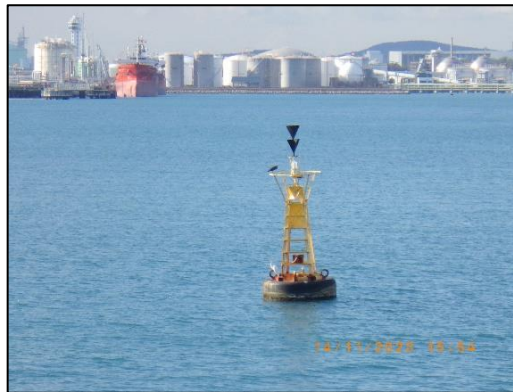
3.2 จัดระบบการจราจรทางน้ำ เช่น การติดต่อกับหอควบคุม ติดตั้งสัญญาณไฟในการนำร่องและใช้เรือลากจูงในการเข้าเทียบท่า	- ดำเนินการตามมาตรการที่กำหนดไว้โดยโครงการฯ ได้ติดตั้งไฟสัญญาณแสดงตำแหน่งท่าเรือ ท่อไฟสัญญาณ พร้อมทั้งการใช้เรือลากจูงในการเทียบท่า แสดงดัง <b>รูปที่ 2-21 ภาคผนวก ง-1 และ ภาคผนวก ง-3</b>	-

รูปที่ 2-21 ท่อนไฟสัญญาณนำร่องบริเวณท่าเรือของโครงการ

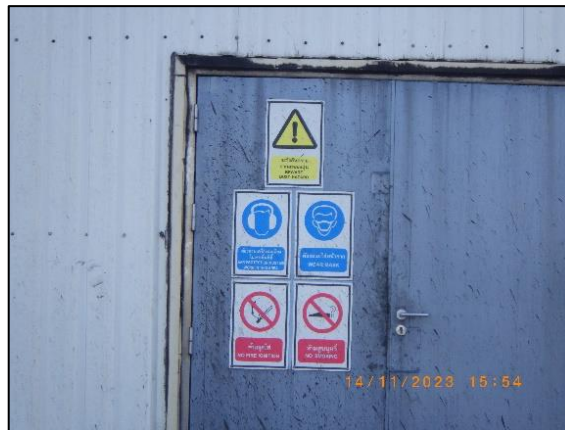
รูปที่ 2-26 การติดตั้งป้ายห้าม ป้ายเตือนระวังอันตรายต่าง ๆ บริเวณท่าเรือของโครงการฯ

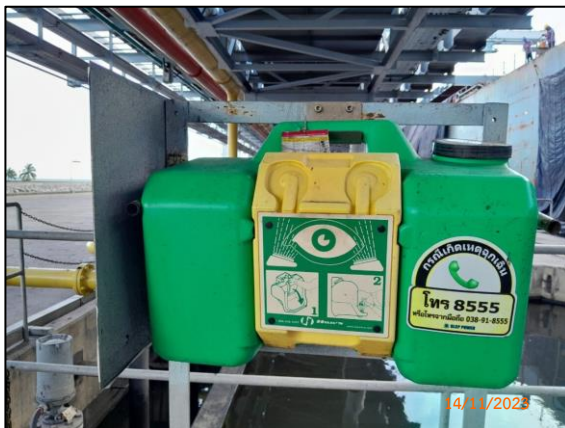
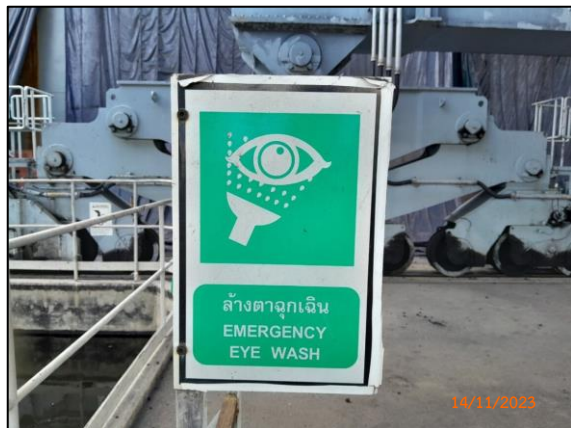
รูปที่ 2-27 การติดตั้งเครื่องล้างตาฉุกเฉินบริเวณท่าเรือของโครงการฯ

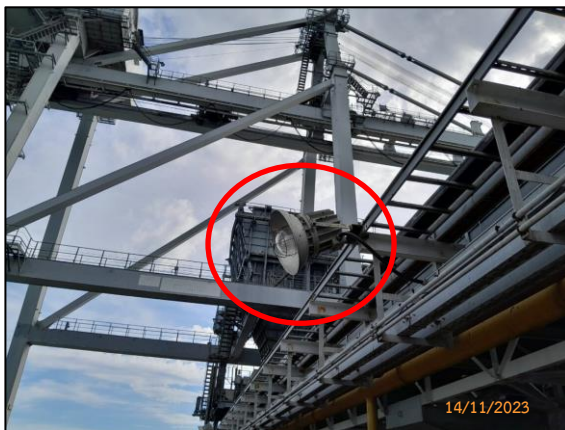
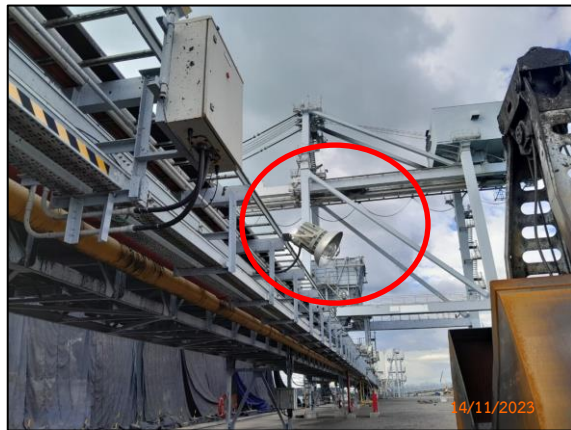
รูปที่ 2-28 การติดตั้งไฟส่องสว่างตลอดสายพานลำเลียงถ่านหิน และบริเวณท่าเทียบเรือ
