## บทที่ 3

ผลการติดตามตรวจสอบผลกระทบสิ่งแวดล้อม

### 3.1 แผนการติดตามตรวจสอบผลกระทบสิ่งแวดล้อม

มาตรการติดตามตรวจสอบผลกระทบสิ่งแวดล้อม ในระยะดำเนินการ โครงการท่าเรือขนถ่ายถ่านหินของโรงไฟฟ้า บีแอลซีพี ประกอบด้วยการติดตามตรวจสอบในด้านต่าง ๆ ดังนี้

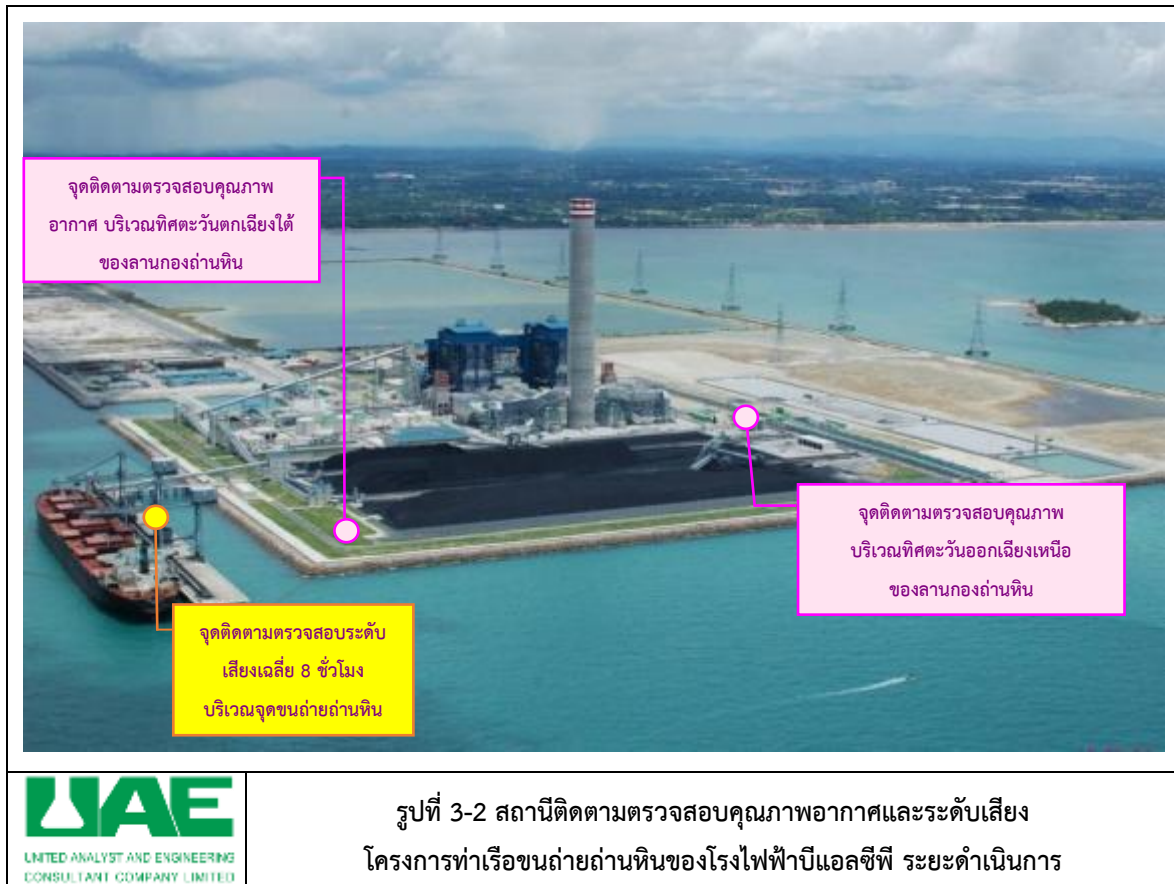
สถานีติดตามตรวจสอบ	UTM	Easting	Northing
<b>สถานีติดตามตรวจสอบคุณภาพอากาศในบรรยากาศโดยทั่วไป</b>			
1. บริเวณบ้านตากวน	47 P	735982	1402045
2. บริเวณด้านทิศตะวันออกเฉียงเหนือของพื้นที่ลานกองถ่านหิน	47 P	734745	1398608
3. บริเวณด้านทิศตะวันตกเฉียงใต้ของพื้นที่ลานกองถ่านหิน	47 P	734378	1398506
<b>สถานีติดตามตรวจสอบระดับเสียงในสถานประกอบการ</b>			
1. บริเวณจุดขนถ่ายถ่านหิน	47 P	734233	1398472
<b>สถานีติดตามตรวจสอบคุณภาพน้ำทะเล</b>			
1. บริเวณร่องน้ำของท่าเรืออุตสาหกรรมมาบตาพุด (Station 1)	47 P	733787	1398880
2. บริเวณด้านหน้าของท่าเรือขนถ่ายถ่านหินของโรงไฟฟ้าบีแอลซีพี (Station 2)	47 P	734120	1398395
3. บริเวณฝั่งตะวันตกของเกาะสะเก็ด (Station 3)	47 P	735583	1399253

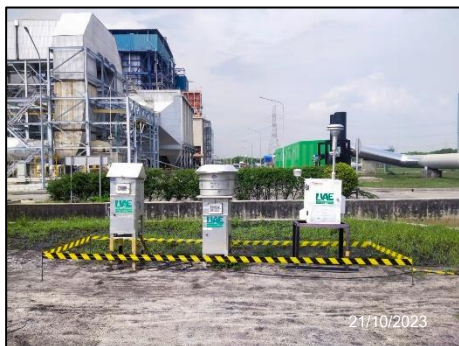
รูปที่ 3-3 การติดตามตรวจสอบคุณภาพอากาศ  
บริเวณทิศตะวันออกเฉียงเหนือของลานกองถ่านหิน  
ระหว่างวันที่ 21-24 ตุลาคม พ.ศ. 2566

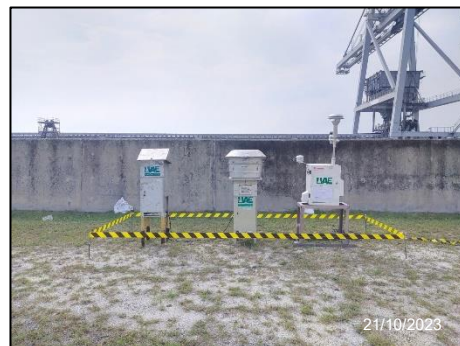
รูปที่ 3-4 การติดตามตรวจสอบคุณภาพอากาศ  
บริเวณทิศตะวันตกเฉียงใต้ของลานกองถ่านหิน  
ระหว่างวันที่ 21-24 ตุลาคม พ.ศ. 2566

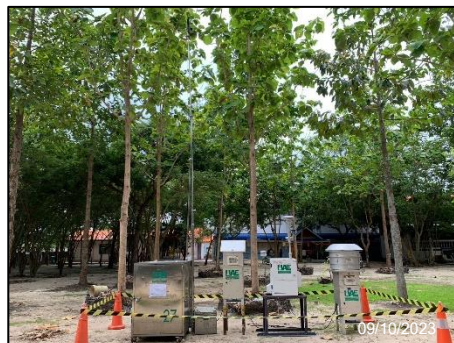
รูปที่ 3-5 การติดตามตรวจสอบคุณภาพอากาศ บริเวณบ้านตากวน  
ระหว่างวันที่ 9-12 ตุลาคม พ.ศ. 2566

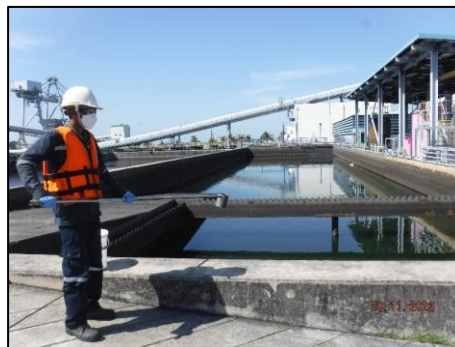
รูปที่ 3-6 การเก็บตัวอย่างน้ำเสียและน้ำที่ผ่านการบำบัดจากระบบบำบัดน้ำเสีย  
จากกิจกรรมท่าเรือและลานกองเก็บถ่านหิน

การตรวจสอบระบบรวบรวมน้ำปนเปื้อนและประสิทธิภาพของบ่อตกตะกอนภายในโครงการ ดำเนินการตรวจสอบโดยเจ้าหน้าที่ของโครงการเป็นประจำทุกเดือน โดยจะมีการจัดทำรายละเอียดการติดตามตรวจสอบเครื่องมือและอุปกรณ์ต่าง ๆ ของโครงการในแต่ละเดือน และเจ้าหน้าที่ที่ได้รับมอบหมายจะดำเนินการตรวจสอบตามแผนงานที่ได้กำหนดไว้แล้ว สำหรับการประเมินประสิทธิภาพของบ่อตกตะกอนนั้น ในปี พ.ศ. 2566 โครงการฯ ได้ดำเนินการติดตามตรวจสอบน้ำเสียและคุณภาพน้ำที่ผ่านการบำบัดจากระบบบำบัดน้ำเสียจากกิจกรรมของท่าเรือและลานกองเก็บถ่านหิน โดยทำการติดตามตรวจสอบปริมาณของแข็งแขวนลอยทั้งหมด เพื่อใช้ประเมินประสิทธิภาพของระบบฯ เพิ่มเติมด้วย พร้อมทั้งตรวจวัดค่าความเป็นกรด-ด่าง โดยติดตามตรวจสอบเดือนละ 1 ครั้ง แสดงดัง รูปที่ 3-6

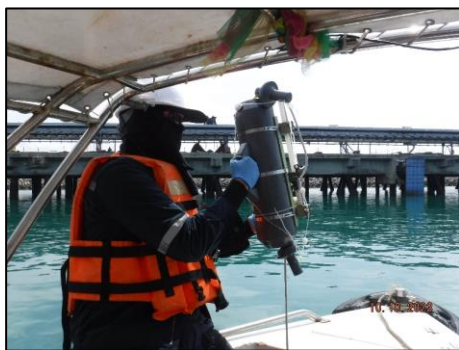
รูปที่ 3-7 การเก็บตัวอย่างน้ำทะเล  
บริเวณจุดเก็บตัวอย่างน้ำทะเลของโครงการฯ  
ระหว่างวันที่ 9-10 ตุลาคม พ.ศ. 2566
