# บทที่ 1

#### 1.1 ความเป็นมาในการจัดทำรายงาน

บริษัท ไทยโพลิเอททีลีน จำกัด ตั้งอยู่ที่นิคมอุตสาหกรรมมาบตาพุด อำเภอเมืองระยองจังหวัดระยอง ได้เปิดดำเนินการกิจการโรงงานผลิตเม็ดพลาสติกโพลิเอททีลีน ชนิดความหนาแน่นต่ำ (LDPE Plant) ในปี พ.ศ. 2537 ที่มีกำลังการผลิต 70,000 ตันต่อปี ซึ่งได้รับความเห็นชอบจากสำนักงานนโยบาย และแผนทรัพยากรธรรมชาติและสิ่งแวดล้อม (สผ.) ตามหนังสือ ที่ วว 0804/5057 ลงวันที่ 21 มิถุนายน พ.ศ. 2537 ต่อมาโรงงานได้มีการขยายกำลังการผลิตและขอเปลี่ยนแปลงรายละเอียดโครงการ เป็นลำดับมา โดยลำดับการนำเสนอรายงานฯ และได้รับความเห็นชอบจากสำนักงานนโยบายและแผนทรัพยากรธรรมชาติและสิ่งแวดล้อม (สผ.) มีดังนี้

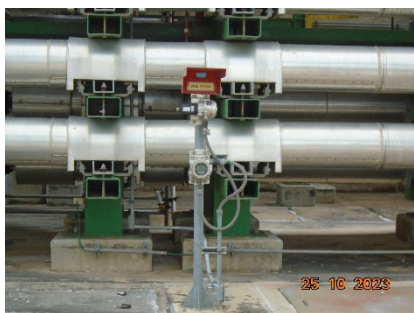
(3) จัดให้มี Gas Detector และระบบ Fire Alarm ทั่วบริเวณโรงงาน ตามความเหมาะสมอย่างเพียงพอ เช่น บริเวณ Storage พร้อมมีการตรวจสอบการทำงาน	- บริษัทฯ มีการติดตั้งระบบ Gas Detector ครอบคลุมทุกพื้นที่ใน Hazardous Area ในจุดที่มี Hydrocarbon และบริเวณจุดเก็บสารเคมี จะส่งสัญญาณเตือนภัยมาที่ Central Control Room เมื่อตรวจพบก๊าซ ทั้งนี้ มีการตรวจสอบตามแผน Preventive Maintenance Programme ทุก 1 ปี - บริษัทฯ มีการติดตั้งระบบ Fire Alarm อย่างเหมาะสม และมีการตรวจสอบทุก 1 เดือน	- ไม่มีปัญหาและอุปสรรคในการทำงาน	- ภาคผนวก ข-10 การตรวจสอบระบบ Gas Detector - ภาคผนวก ข-30 การตรวจสอบสภาพการทำงานของอุปกรณ์และระบบได้ตอบ ภาวะฉุกเฉิน - ภาพที่ 2-5 Gas Detector - ภาพที่ 2-36 Fire Alarm และแผนควบคุมระบบ Fire Alarm

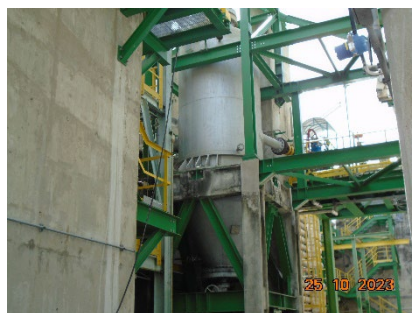
(7) ติดตั้ง Emergency Venting System (EVS) เพิ่ม 1 ระบบ ภายหลังยกเลิก Drench Water System โดยปัจจุบันติดตั้ง EVS แล้ว 1 ระบบ เพื่อดักเก็บโพลิเมอร์ที่ถูกระบายออกจากถังปฏิกรณ์ Autoclave หรือ Tubular Reactor ในกรณีเกิดเหตุฉุกเฉินทำให้ Rupture Disc แตก	- โครงการได้ติดตั้ง Emergency Venting System (EVS) และทำการติดตั้งเพิ่มอีก 1 ระบบ ในเดือนพฤศจิกายน พ.ศ. 2559 เพื่อใช้กักเก็บโพลิเมอร์ที่ถูกระบายออกจากถังปฏิกรณ์ และเริ่มใช้งานตั้งแต่เดือนมีนาคม พ.ศ. 2560	- ไม่มีปัญหาและอุปสรรคในการทำงาน	- ภาพที่ 2-6 Emergency Venting Systems (EVS)

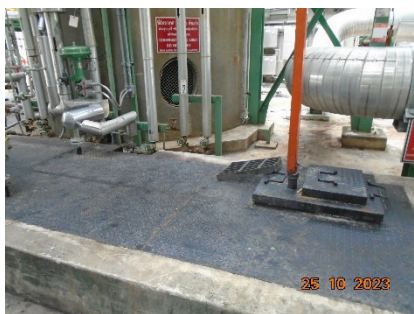
ภาพที่ 2-7 บ่อพัก Fouled Paraffin

- พาราฟิน (Fouled Paraffin) มีลักษณะเป็นของเหลว สามารถนำไปใช้เป็น เชื้อเพลิงได้ โดยพาราฟินได้จากบริเวณหน่วยอัดก๊าซ (Compressor) และหน่วย การเกิดโพลิเมอร์โรเซชัน (Polymerization) มีปริมาณประมาณ 1,000 ตันต่อปี จะรวบรวมใส่บ่อพักขนาด 9.6 ลูกบาศก์เมตร และถังบรรจุขนาด 16 ลูกบาศก์เมตร ที่มีคั่นกันล้อมรอบ เพื่อบรรจุจำหน่ายให้แก่บริษัทที่รับซื้อทางรถบรรทุก

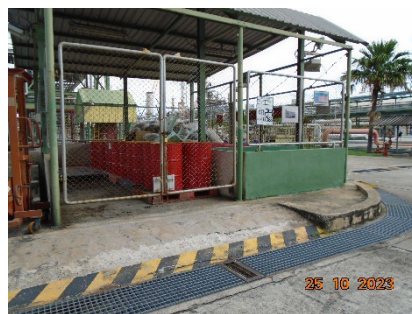
ภาพที่ 2-10 บริเวณที่รวบรวม Low Polymer  
ที่มีคั่นคอนกรีตล้อมรอบ

- โพลิเมอร์ที่มีมวลโมเลกุลต่ำ (Low Polymer) มีลักษณะเป็นของแข็ง สามารถนำไป ใช้เป็นส่วนผสมในการผลิตเทียน และ Wax โพลิเมอร์ที่มีมวลโมเลกุลต่ำนี้ได้จาก หน่วย Polymerization มีปริมาณประมาณ 22 ตันต่อปี จะรวบรวมใส่ถังขนาด 200 ลิตรที่มีฝาปิด และอยู่ภายในคั่นกันคอนกรีต เพื่อบรรจุจำหน่ายให้แก่บริษัทที่รับซื้อทางรถบรรทุก

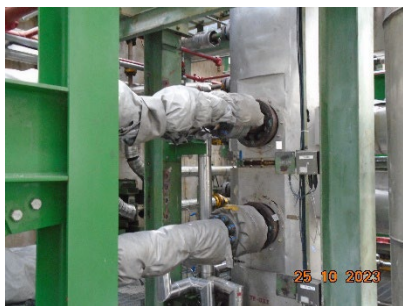
• ติดตั้ง Rupture Disc (PSF 001-004) จำนวน 4 ตัว ที่ บริเวณถังปฏิกริยา เพื่อช่วยระบายก๊าซ และความดันใน กรณีที่เกิด Over Pressure โดยกำหนด Bursting	- บริเวณถังปฏิกรณ์ของบริษัทฯ มีการติดตั้งระบบระบายก๊าซ Rupture Disc (PSF 001-004) ไว้ 4 ตัว เพื่อช่วยระบายก๊าซและ	- ไม่มีปัญหาและ อุปสรรคในการ ทำงาน	- ภาพที่ 2-33 Rupture Disc PSF บริเวณ Vent Stack

8. การเกิดอันตราย ร้ายแรง (ต่อ)	Pressure ไว้ที่ 1,650 บาร์ ซึ่งในกรณีที่ความดันสูงเกินกว่าที่กำหนด Rupture Disc จะแตกออกและระบายก๊าซออกทางระบบ Emergency Venting Separator (EVS)	ความดันในกรณีที่เกิด Over Pressure โดยกำหนด Bursting Pressure ไว้ที่ 1,650 บาร์		
	<p><b>สำหรับ Tubular Reactor</b></p> <ul style="list-style-type: none"> <li>ออกแบบ Tubular Reactor ให้เป็นท่อ 2 ชั้น โดยด้านในท่อชั้นที่ 1 เป็นส่วนของการเกิด ปฏิกิริยา ส่วนท่อด้านนอกจะมีน้ำไหลผ่าน ซึ่งจะมีการติดตั้งเครื่องตรวจวัดก๊าซเอทิลีน ในน้ำแบบ Online เพื่อตรวจสอบการรั่วหรือแตกของท่อ โดยกำหนดค่าเตือนไว้ที่ 50,000 ppm เมื่อถึงค่าเตือน โครงการฯ จะดำเนินการหยุดกระบวนการผลิตเพื่อตรวจสอบหา ตำแหน่งที่เกิดการรั่วหรือแตกของท่อ พร้อมทั้งวิเคราะห์หาสาเหตุในส่วนที่เกิดความเสียหายเพื่อทำการป้องกันและแก้ไข และตรวจวัดปริมาณก๊าซเอทิลีนภายในน้ำก่อนเริ่มกระบวนการผลิต</li> </ul>	<ul style="list-style-type: none"> <li>โครงการได้ทำการออกแบบ Tubular Reactor ให้เป็นท่อ 2 ชั้น โดยด้านในท่อชั้นที่ 1 เป็นส่วนของการเกิดปฏิกิริยา ส่วนท่อด้านนอกจะมีน้ำไหลผ่านซึ่งจะมีการติดตั้งเครื่องตรวจวัดก๊าซเอทิลีนในน้ำแบบ Online เพื่อตรวจสอบการรั่วหรือแตกของท่อ</li> </ul>	<ul style="list-style-type: none"> <li>ไม่มีปัญหาและอุปสรรคในการทำงาน</li> </ul>	<ul style="list-style-type: none"> <li>ภาคผนวก ข-27 เอกสารการออกแบบ Tubular Reactor</li> </ul>

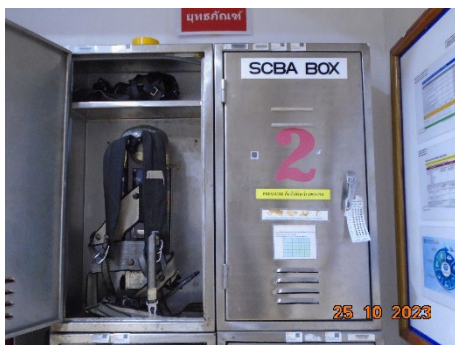
ภาพที่ 2-45 ชุด SCBA

- (7) SCBA ติดตั้ง รวมจำนวน 4 ชุด ทั่วทั้งโรงงาน
- (8) ระบบ Foam Bladder Tank จำนวน 1 ชุด

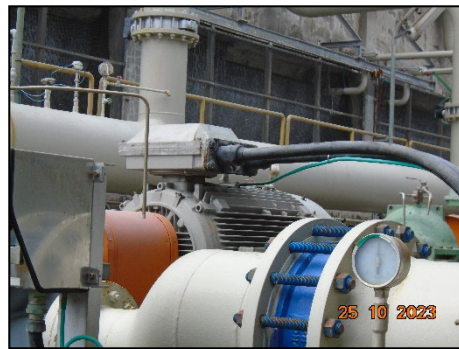
ภาพที่ 2-54 Explosion Proof บริเวณ Pump 236

- (10) มีระบบใบอนุญาตในการทำงาน (Work Permit) เพื่อควบคุมและตรวจสอบการทำงานให้เกิดความปลอดภัย
- (11) กำหนดเขตสูบบุหรี่ภายนอกโรงงาน นอกกระบวนการผลิต
- (12) ในบริเวณกระบวนการผลิตกำหนดให้ใช้อุปกรณ์ไฟฟ้าชนิด Explosion Proof ตาม Hazardous Area Classification
