บทที่ 3

การติดตามตรวจสอบคุณภาพน้ำ ระบบท่อน้ำประปาและถังสำรองน้ำใช้ และเชื้อลิจิโอเนลลาจากท่อน้ำทิ้งของระบบเครื่องปรับอากาศ

การติดตามตรวจสอบคุณภาพน้ำทิ้ง โครงการอาคารสำนักงานไทยออยล์ศรีราชา ของบริษัท ไทยออยล์ จำกัด (มหาชน) จำนวน 2 จุด ได้แก่ บริเวณจุดปล่อยน้ำเสียก่อนเข้าระบบบำบัดน้ำเสีย และบริเวณบ่อพักน้ำทิ้ง (Effluent Tank) ภายหลังการบำบัดน้ำเสีย ระหว่างเดือนกรกฎาคม-ธันวาคม พ.ศ. 2566 ซึ่งกำหนดความถี่ในการตรวจวัดเดือนละ 1 ครั้ง ตลอดระยะเวลาดำเนินการ พบว่า น้ำทิ้งบริเวณบ่อพักน้ำทิ้ง (Effluent Tank) ภายหลังการบำบัดน้ำเสีย มีค่าอยู่ในมาตรฐานตามประกาศกระทรวงมหาดไทย ฉบับที่ 51 (พ.ศ. 2541) ออกตามความในพระราชบัญญัติควบคุมอาคาร พ.ศ. 2522 ประกาศในราชกิจจานุเบกษา เล่ม 115 ตอนที่ 48 ก วันที่ 17 สิงหาคม พ.ศ. 2541 กรณีอาคารประเภท ข และมาตรฐานตามประกาศกระทรวงทรัพยากรธรรมชาติและสิ่งแวดล้อม เรื่อง กำหนดมาตรฐานควบคุมการระบายน้ำทิ้งจากอาคารบางประเภทและบางขนาด ประกาศในราชกิจจานุเบกษา เล่ม 122 ตอนที่ 125 ง วันที่ 29 ธันวาคม พ.ศ. 2548 กรณีอาคารประเภท ข

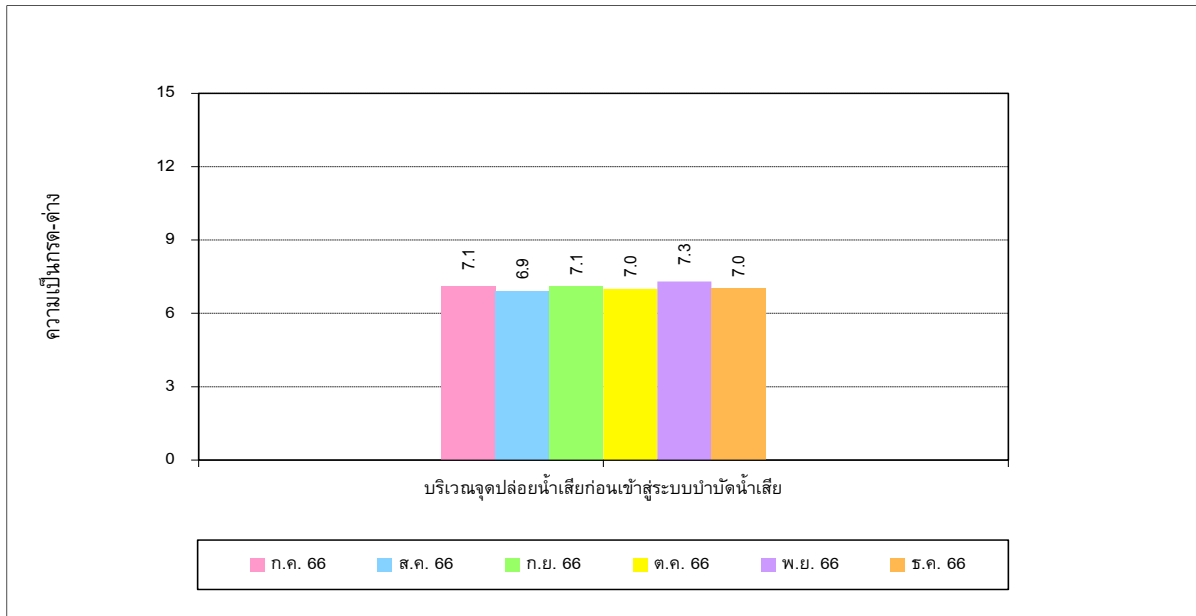
รูปที่ 3-1 ผลการติดตามตรวจสอบความแตกต่าง ในน้ำทิ้ง
บริเวณจุดปล่อยน้ำเสียก่อนเข้าสู่ระบบบำบัดน้ำเสีย ระหว่างเดือนกรกฎาคม-ธันวาคม พ.ศ. 2566

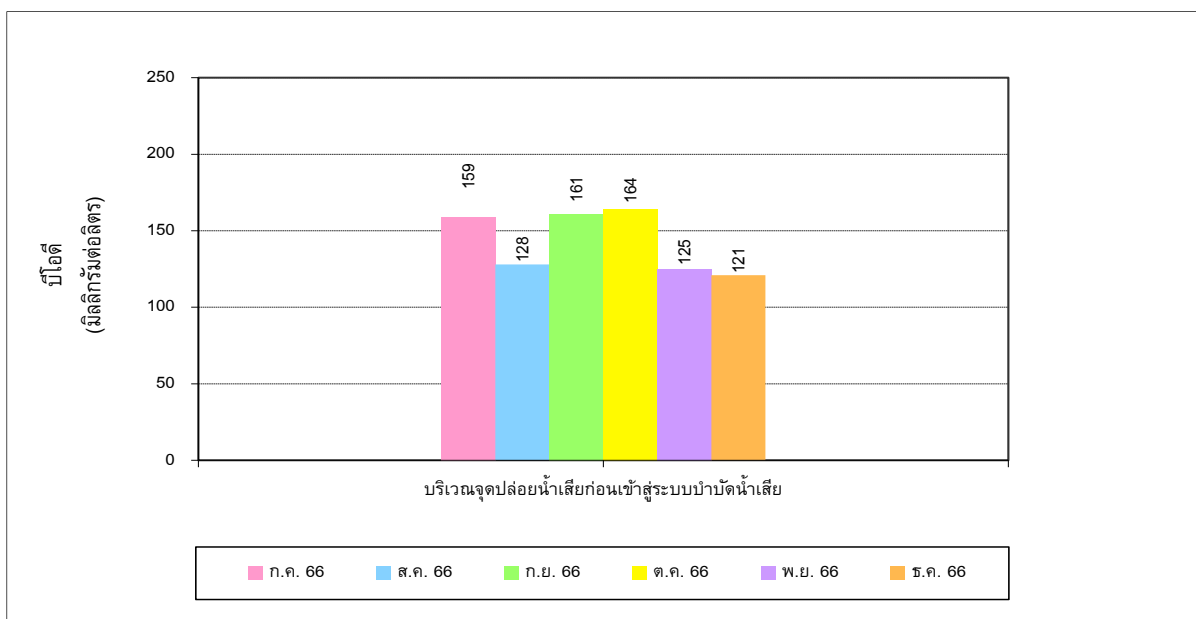
รูปที่ 3-2 ผลการติดตามตรวจสอบบิโอดี ในน้ำทิ้ง
บริเวณจุดปล่อยน้ำเสียก่อนเข้าสู่ระบบบำบัดน้ำเสีย ระหว่างเดือนกรกฎาคม-ธันวาคม พ.ศ. 2566

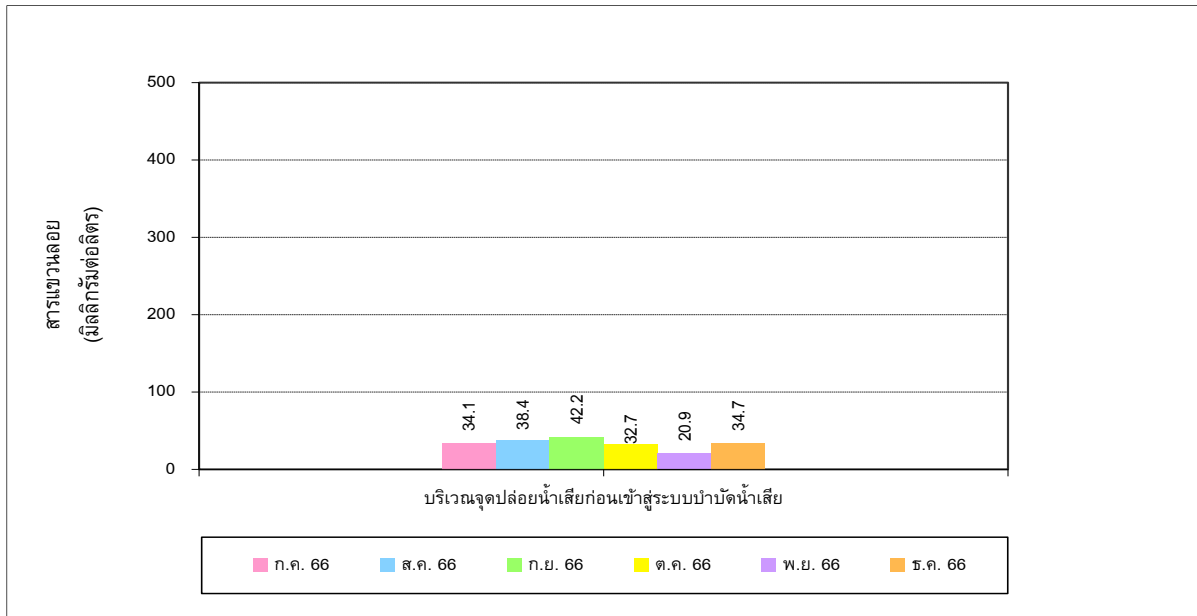
รูปที่ 3-3 ผลการติดตามตรวจสอบสารแขวนลอย ในน้ำทิ้ง
บริเวณจุดปล่อยน้ำเสียก่อนเข้าสู่ระบบบำบัดน้ำเสีย ระหว่างเดือนกรกฎาคม-ธันวาคม พ.ศ. 2566

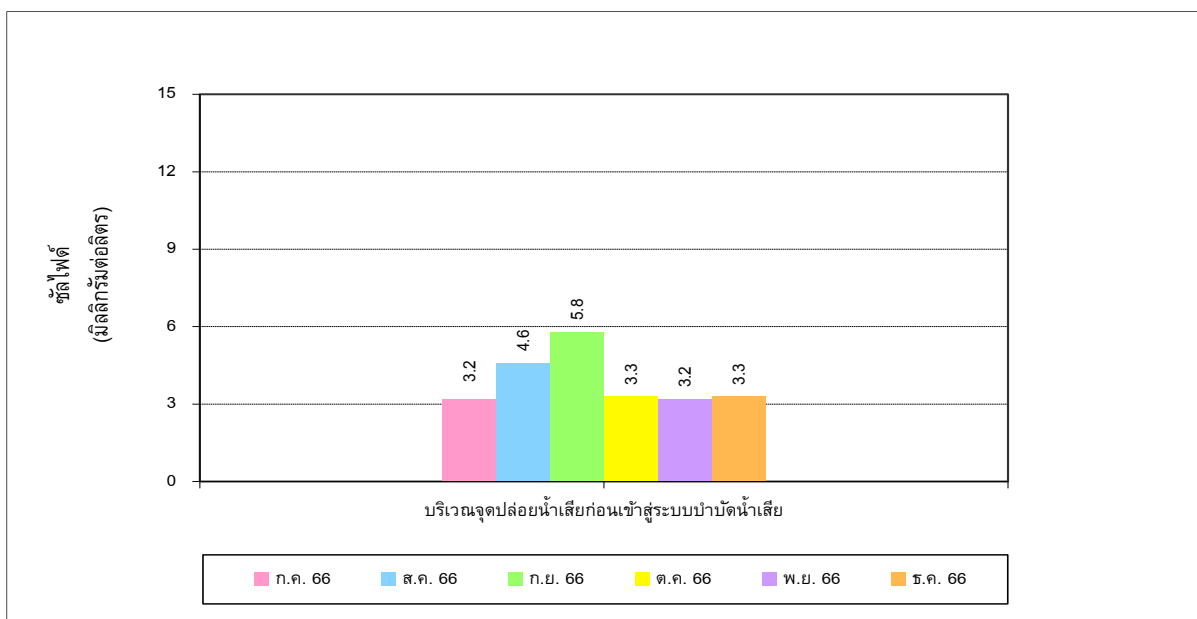
รูปที่ 3-4 ผลการติดตามตรวจสอบซัลไฟด์ ในน้ำทิ้ง
บริเวณจุดปล่อยน้ำเสียก่อนเข้าสู่ระบบบำบัดน้ำเสีย ระหว่างเดือนกรกฎาคม-ธันวาคม พ.ศ. 2566

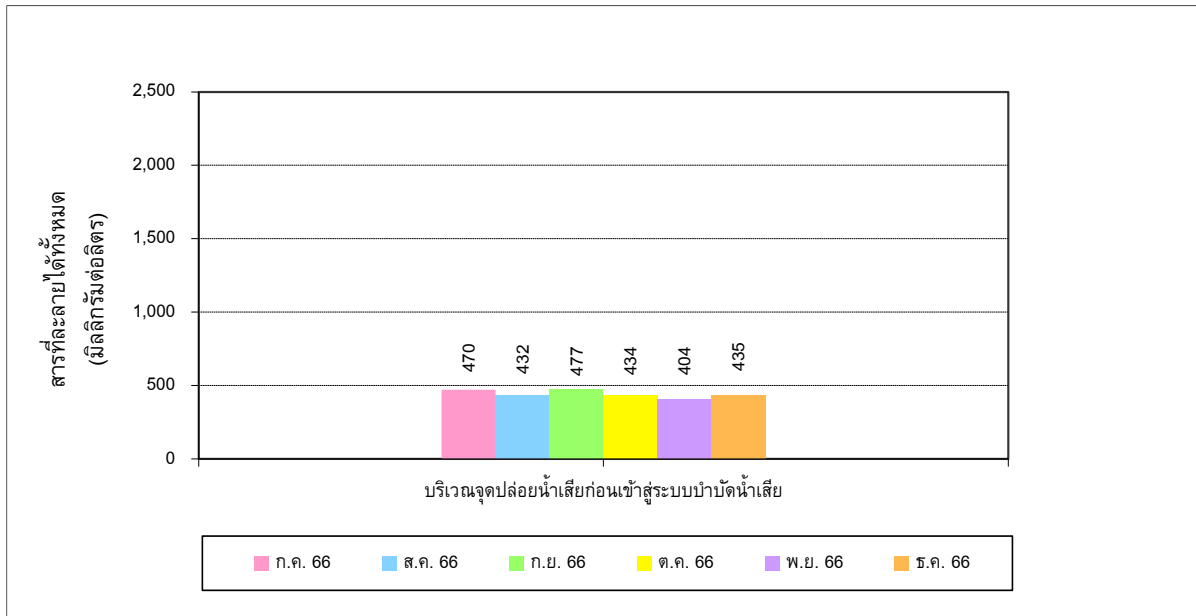
รูปที่ 3-5 ผลการติดตามตรวจสอบสารที่ละลายได้ทั้งหมด ในน้ำทิ้ง
บริเวณจุดปล่อยน้ำเสียก่อนเข้าสู่ระบบบำบัดน้ำเสีย ระหว่างเดือนกรกฎาคม-ธันวาคม พ.ศ. 2566

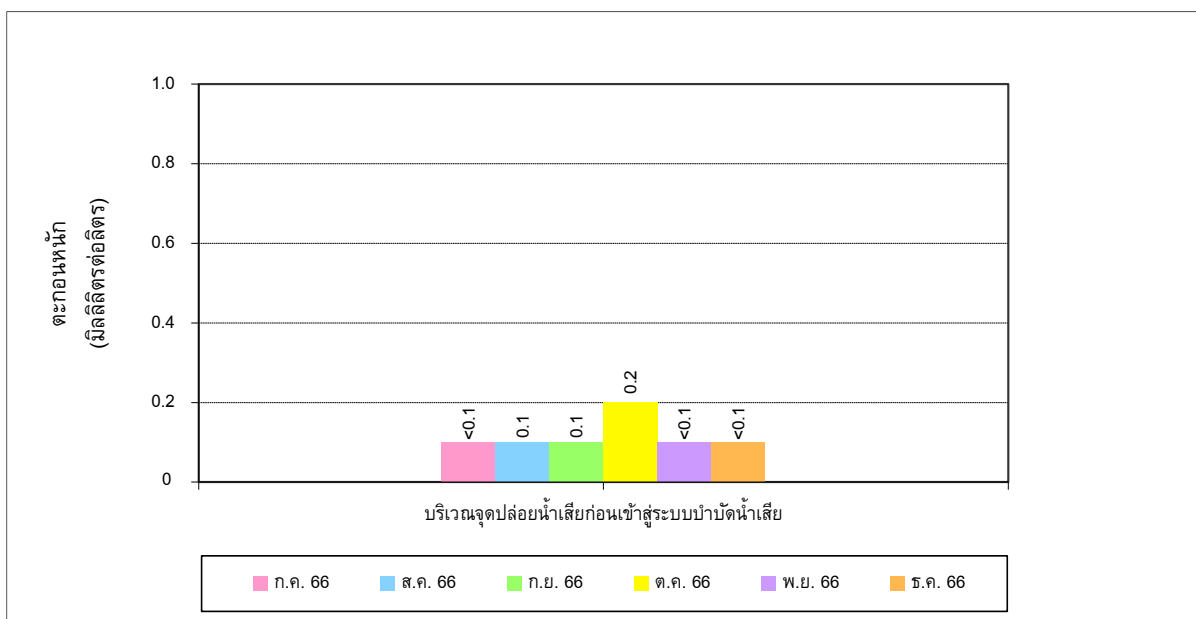
รูปที่ 3-6 ผลการติดตามตรวจสอบตะกอนหนัก ในน้ำทิ้ง
บริเวณจุดปล่อยน้ำเสียก่อนเข้าสู่ระบบบำบัดน้ำเสีย ระหว่างเดือนกรกฎาคม-ธันวาคม พ.ศ. 2566

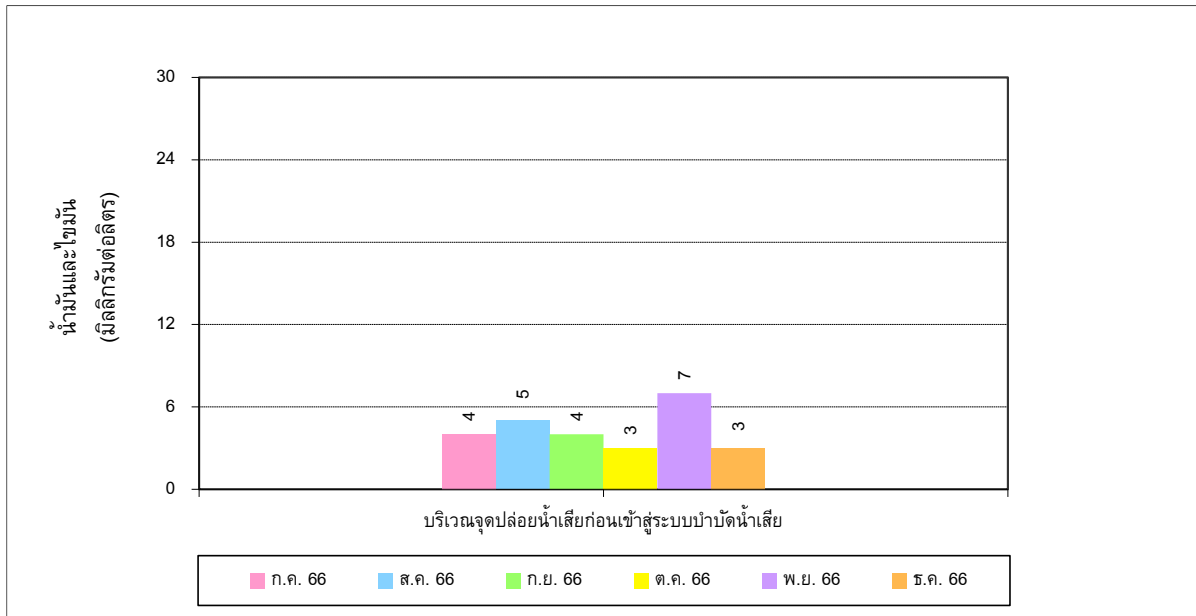
รูปที่ 3-7 ผลการติดตามตรวจสอบน้ำมันและไอน้ำ ในน้ำทิ้ง
บริเวณจุดปล่อยน้ำเสียก่อนเข้าสู่ระบบบำบัดน้ำเสีย ระหว่างเดือนกรกฎาคม-ธันวาคม พ.ศ. 2566

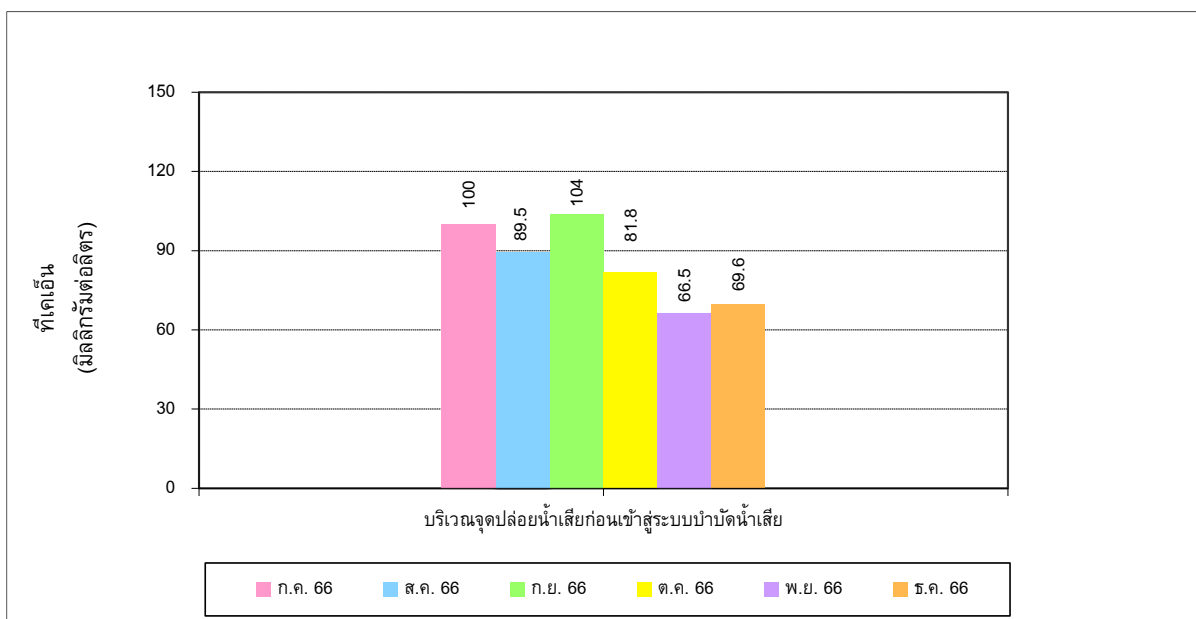
รูปที่ 3-8 ผลการติดตามตรวจสอบที่เคเอ็น ในน้ำทิ้ง
บริเวณจุดปล่อยน้ำเสียก่อนเข้าสู่ระบบบำบัดน้ำเสีย ระหว่างเดือนกรกฎาคม-ธันวาคม พ.ศ. 2566

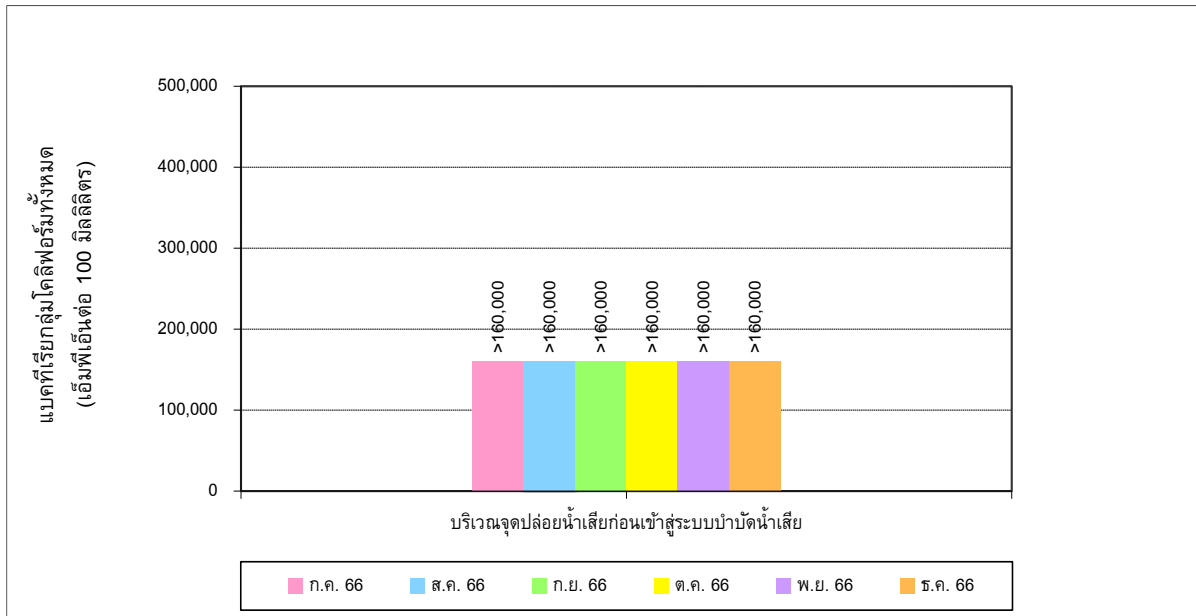
รูปที่ 3-9 ผลการติดตามตรวจสอบแบคทีเรียกลุ่มโคลิฟอร์มทั้งหมด ในน้ำทิ้ง บริเวณจุดปล่อยน้ำเสียก่อนเข้าสู่ระบบบำบัดน้ำเสีย ระหว่างเดือนกรกฎาคม-ธันวาคม พ.ศ. 2566

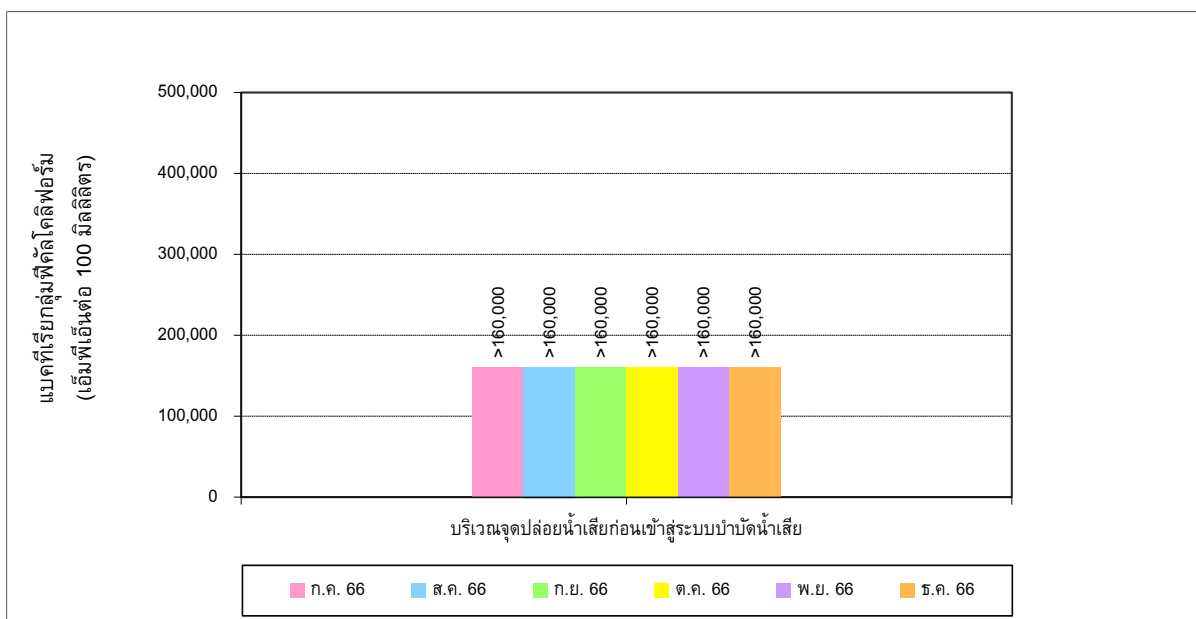
รูปที่ 3-10 ผลการติดตามตรวจสอบแบคทีเรียกลุ่มฟีคัลโคลิฟอร์ม ในน้ำทิ้ง บริเวณจุดปล่อยน้ำเสียก่อนเข้าสู่ระบบบำบัดน้ำเสีย ระหว่างเดือนกรกฎาคม-ธันวาคม พ.ศ. 2566

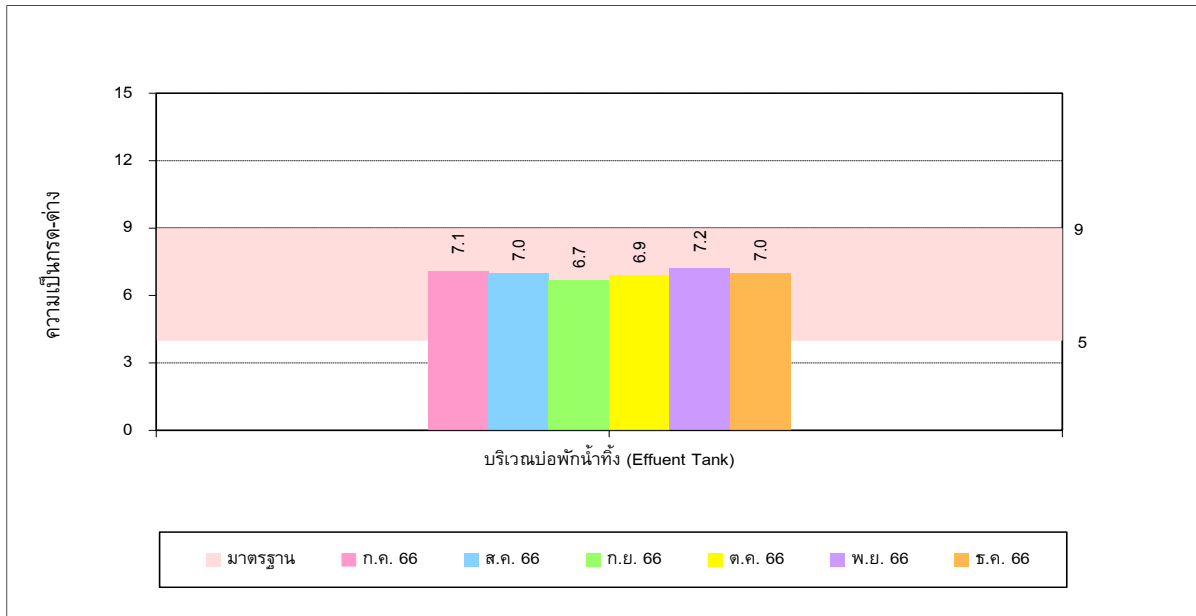
รูปที่ 3-11 ผลการติดตามตรวจสอบความเป็นกรด-ด่าง ในน้ำทิ้ง
บริเวณบ่อพักน้ำทิ้ง (Effluent Tank) ภายหลังการบำบัดน้ำเสีย ระหว่างเดือนกรกฎาคม-ธันวาคม พ.ศ. 2566

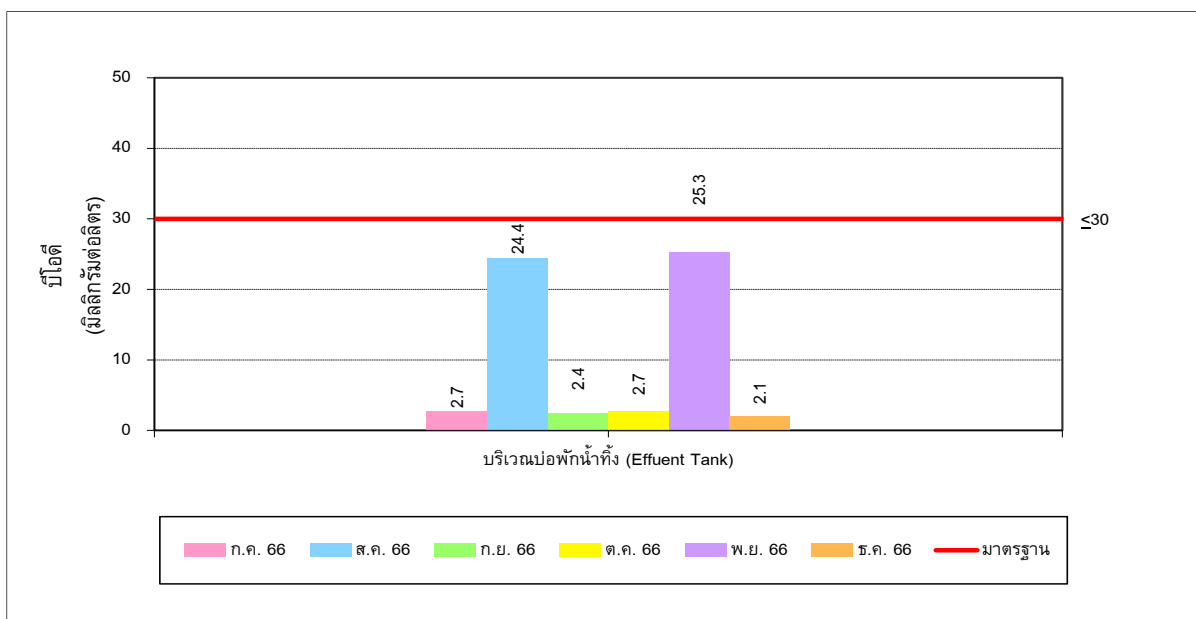
รูปที่ 3-12 ผลการติดตามตรวจสอบบีโอดี ในน้ำทิ้ง
บริเวณบ่อพักน้ำทิ้ง (Effluent Tank) ภายหลังการบำบัดน้ำเสีย ระหว่างเดือนกรกฎาคม-ธันวาคม พ.ศ. 2566

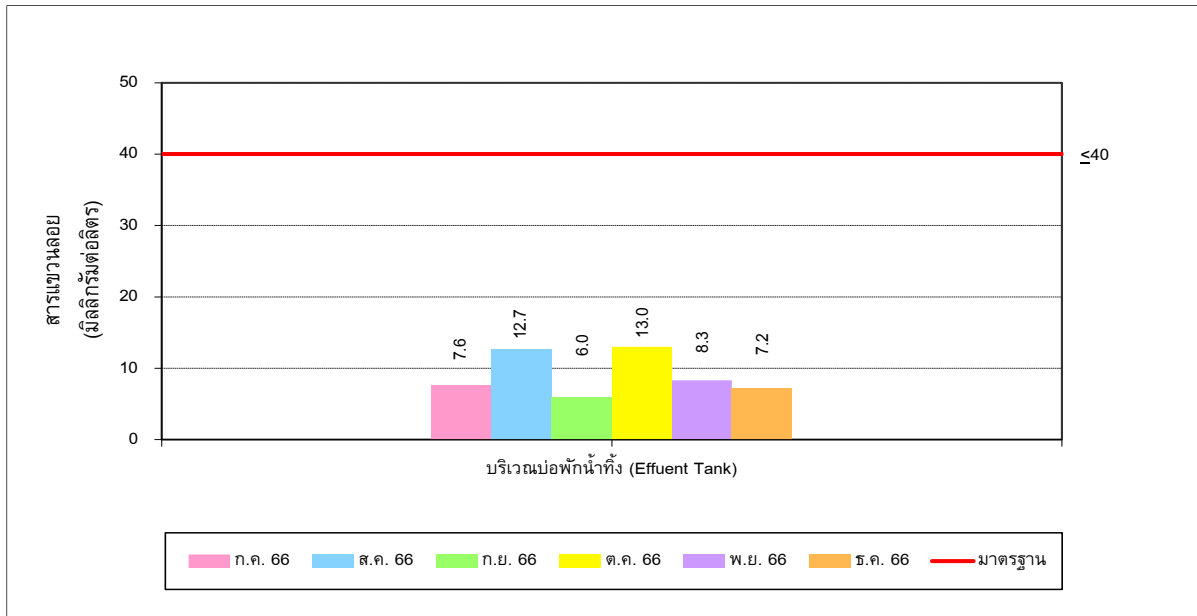
รูปที่ 3-13 ผลการติดตามตรวจสอบสารแขวนลอย ในน้ำทิ้ง
บริเวณบ่อกักน้ำทิ้ง (Effluent Tank) ภายหลังการบำบัดน้ำเสีย ระหว่างเดือนกรกฎาคม-ธันวาคม พ.ศ. 2566

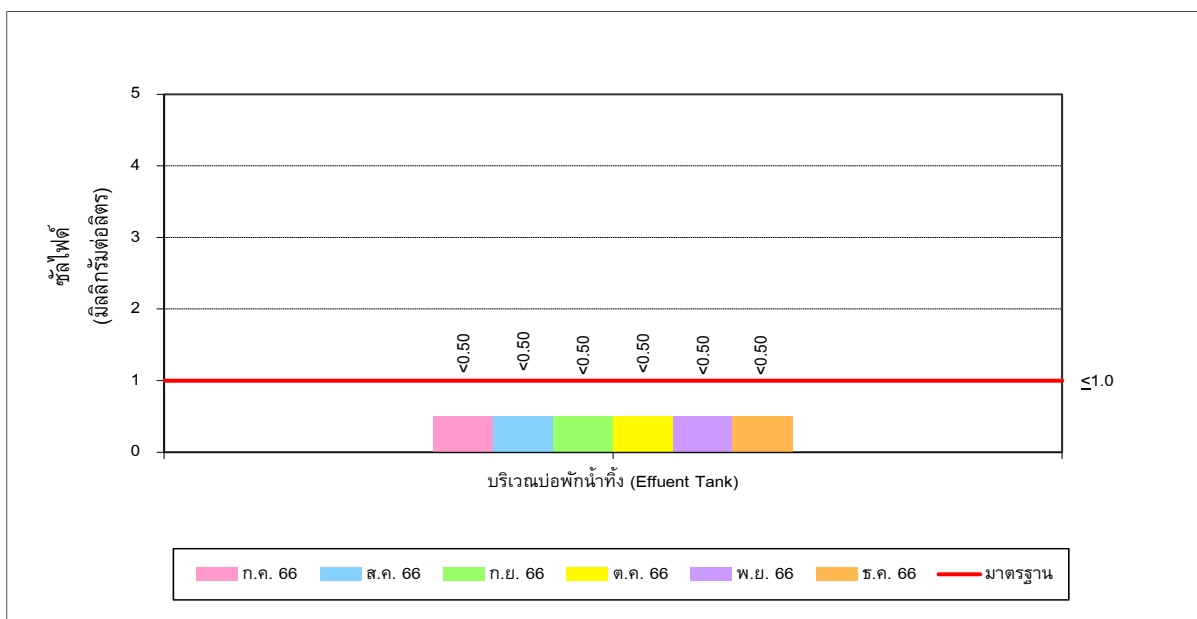
รูปที่ 3-14 ผลการติดตามตรวจสอบซัลไฟด์ ในน้ำทิ้ง
บริเวณบ่อกักน้ำทิ้ง (Effluent Tank) ภายหลังการบำบัดน้ำเสีย ระหว่างเดือนกรกฎาคม-ธันวาคม พ.ศ. 2566

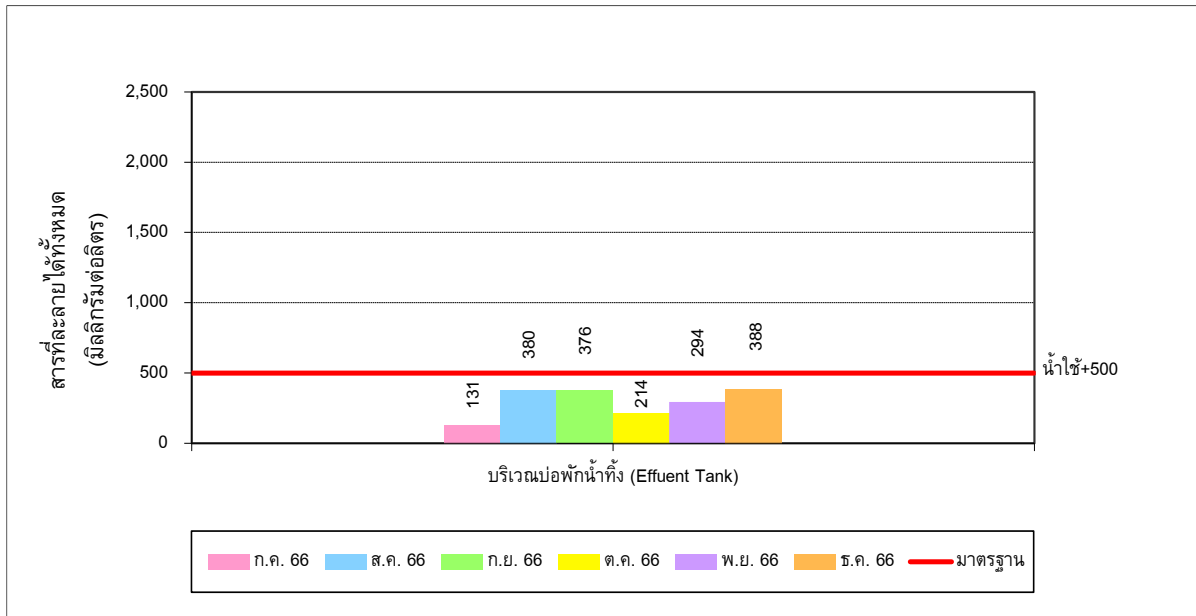
รูปที่ 3-15 ผลการติดตามตรวจสอบสารที่ละลายได้ทั้งหมด ในน้ำทิ้ง บริเวณบ่อบำบัดน้ำทิ้ง (Effluent Tank) ภายหลังการบำบัดน้ำเสีย ระหว่างเดือนกรกฎาคม-ธันวาคม พ.ศ. 2566

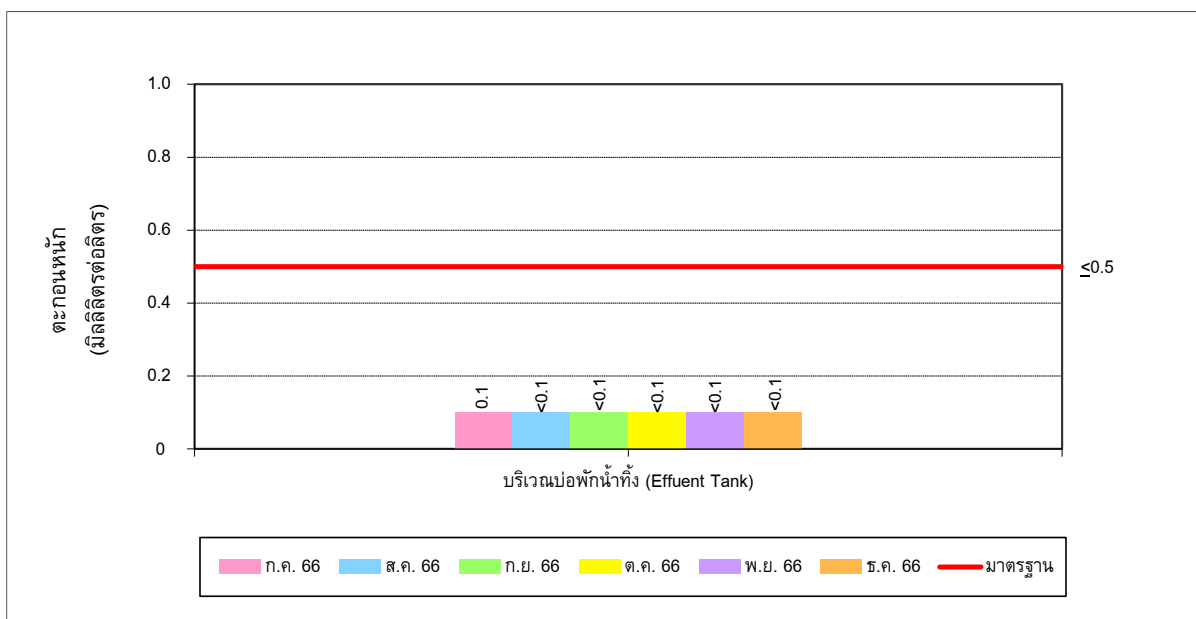
รูปที่ 3-16 ผลการติดตามตรวจสอบตะกอนน้ำทิ้ง ในน้ำทิ้ง บริเวณบ่อบำบัดน้ำทิ้ง (Effluent Tank) ภายหลังการบำบัดน้ำเสีย ระหว่างเดือนกรกฎาคม-ธันวาคม พ.ศ. 2566

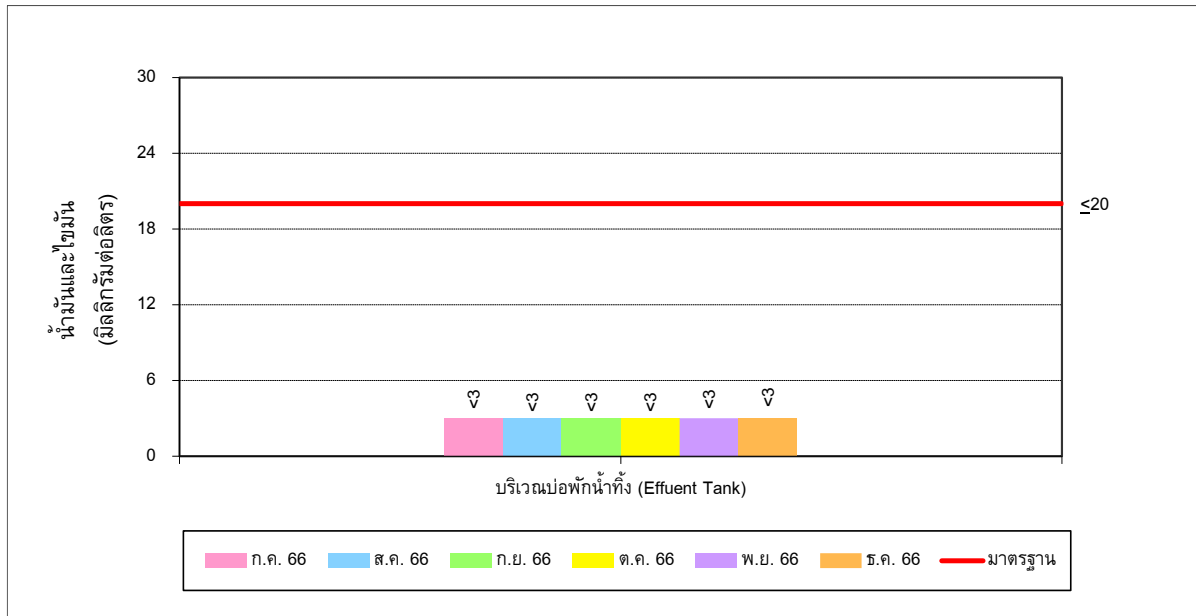
รูปที่ 3-17 ผลการติดตามตรวจสอบน้ำมันและไขมัน ในน้ำทิ้ง
บริเวณบ่อดักน้ำทิ้ง (Effluent Tank) ภายหลังการบำบัดน้ำเสีย ระหว่างเดือนกรกฎาคม-ธันวาคม พ.ศ. 2566

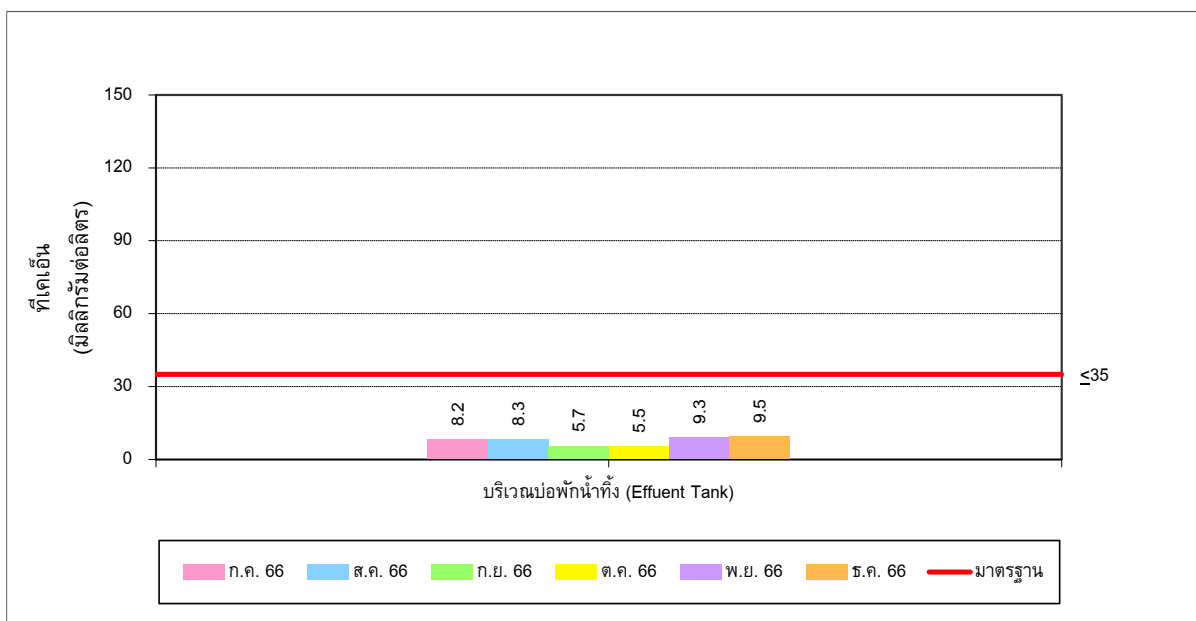
รูปที่ 3-18 ผลการติดตามตรวจสอบที่เคเอ็น ในน้ำทิ้ง
บริเวณบ่อดักน้ำทิ้ง (Effluent Tank) ภายหลังการบำบัดน้ำเสีย ระหว่างเดือนกรกฎาคม-ธันวาคม พ.ศ. 2566

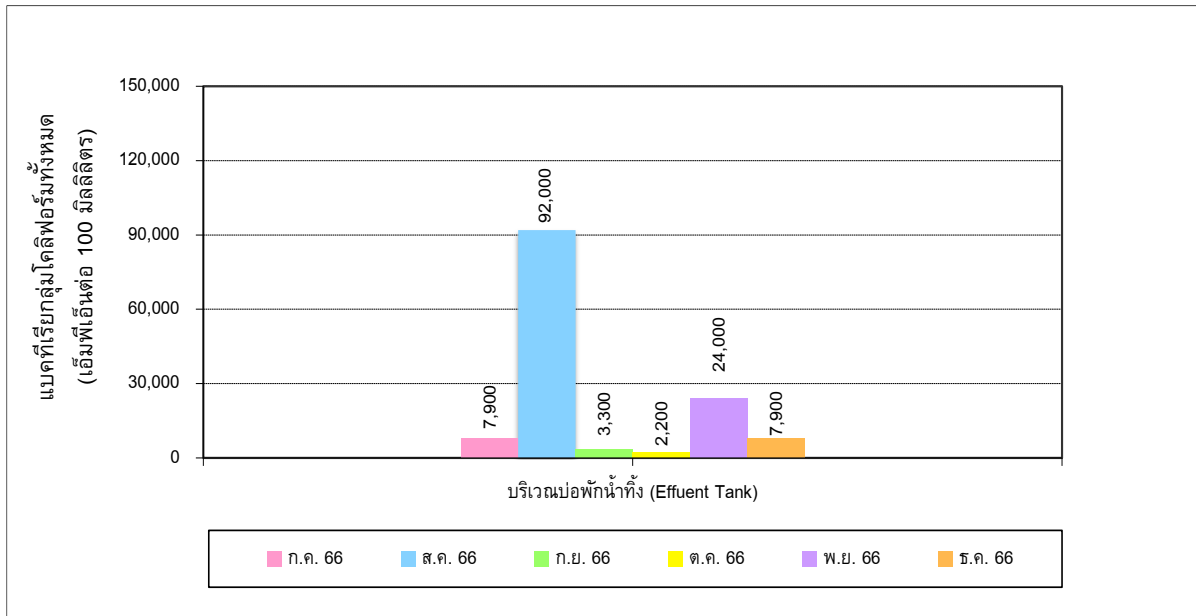
รูปที่ 3-19 ผลการติดตามตรวจสอบแบคทีเรียกลุ่มโคลิฟอร์มทั้งหมด ในน้ำทิ้ง
บริเวณบ่อบำบัดน้ำทิ้ง (Effluent Tank) ภายหลังการบำบัดน้ำเสีย ระหว่างเดือนกรกฎาคม-ธันวาคม พ.ศ. 2566

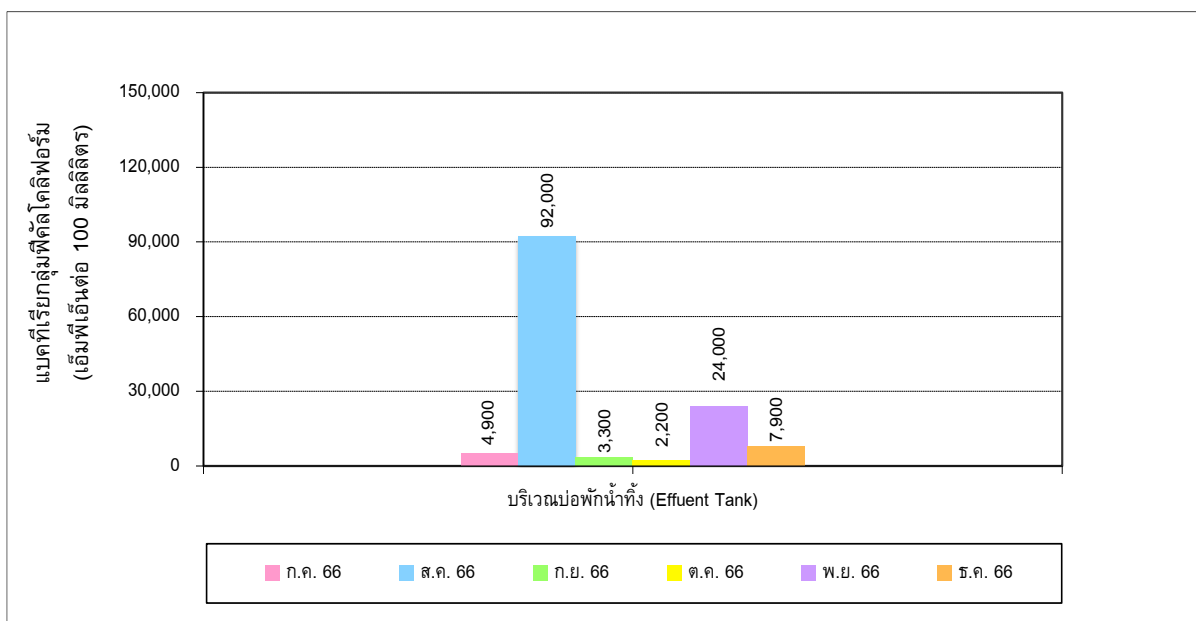
รูปที่ 3-20 ผลการติดตามตรวจสอบแบคทีเรียกลุ่มฟีคัลโคลิฟอร์ม ในน้ำทิ้ง
บริเวณบ่อบำบัดน้ำทิ้ง (Effluent Tank) ภายหลังการบำบัดน้ำเสีย ระหว่างเดือนกรกฎาคม-ธันวาคม พ.ศ. 2566

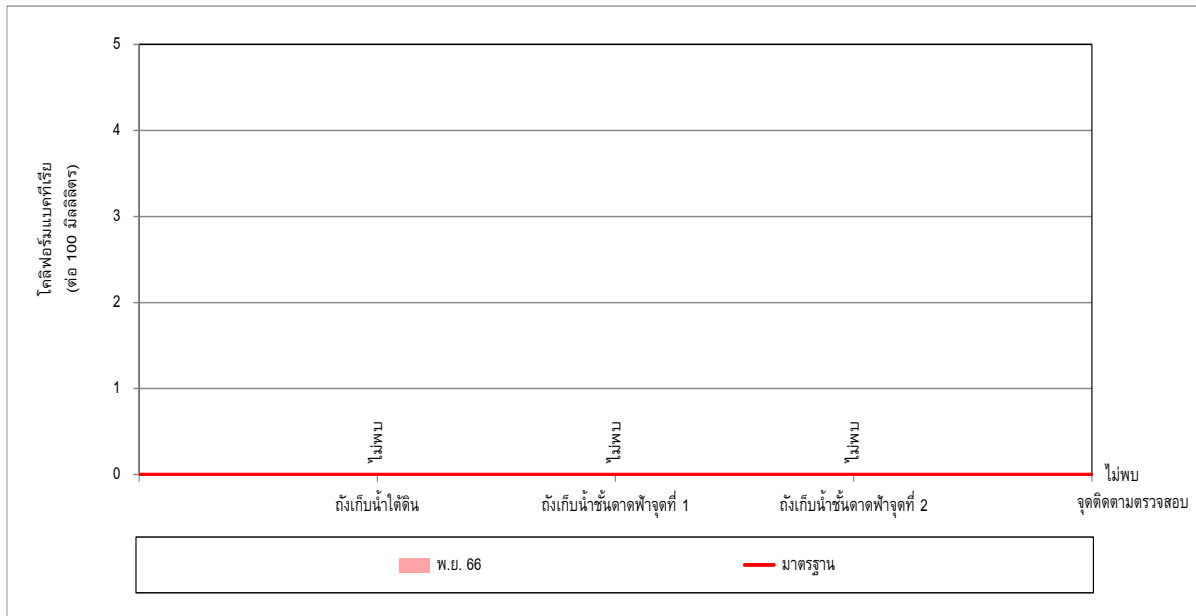
รูปที่ 3-21 ผลการติดตามตรวจสอบโคลิฟอร์มแบคทีเรีย ในน้ำประปา
ระหว่างเดือนกรกฎาคม-ธันวาคม พ.ศ. 2566

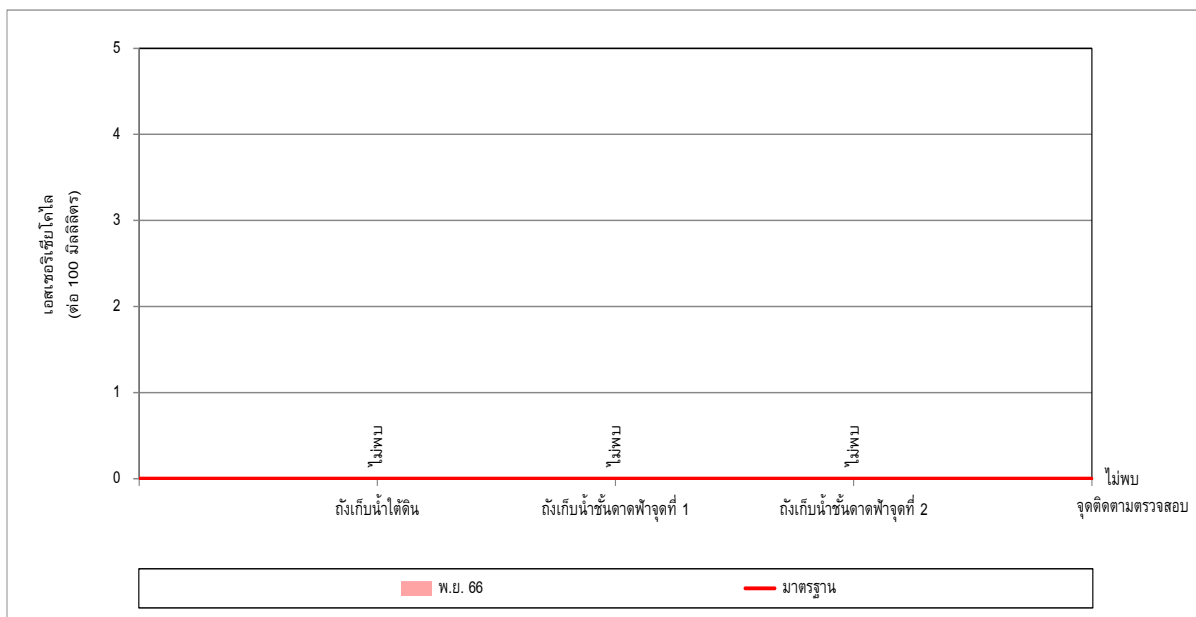
รูปที่ 3-22 ผลการติดตามตรวจสอบเอสเชอริเชียโคไล ในน้ำประปา
ระหว่างเดือนกรกฎาคม-ธันวาคม พ.ศ. 2566

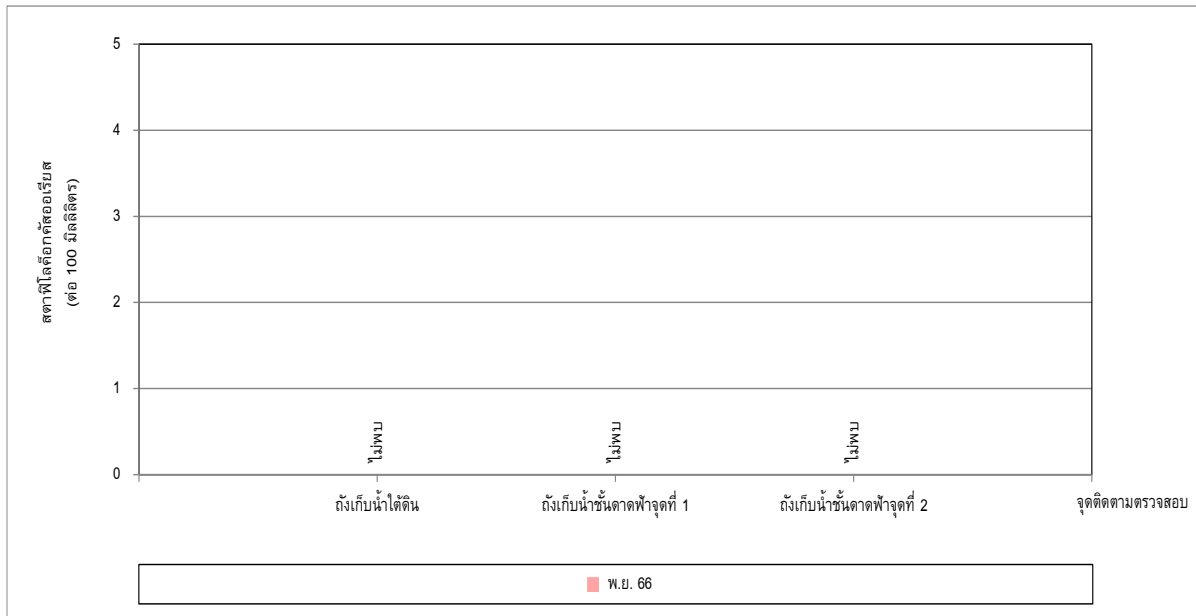
รูปที่ 3-23 ผลการติดตามตรวจสอบสตาฟิเลคคัสสอเรียส ในน้ำประปา
ระหว่างเดือนกรกฎาคม-ธันวาคม พ.ศ. 2566

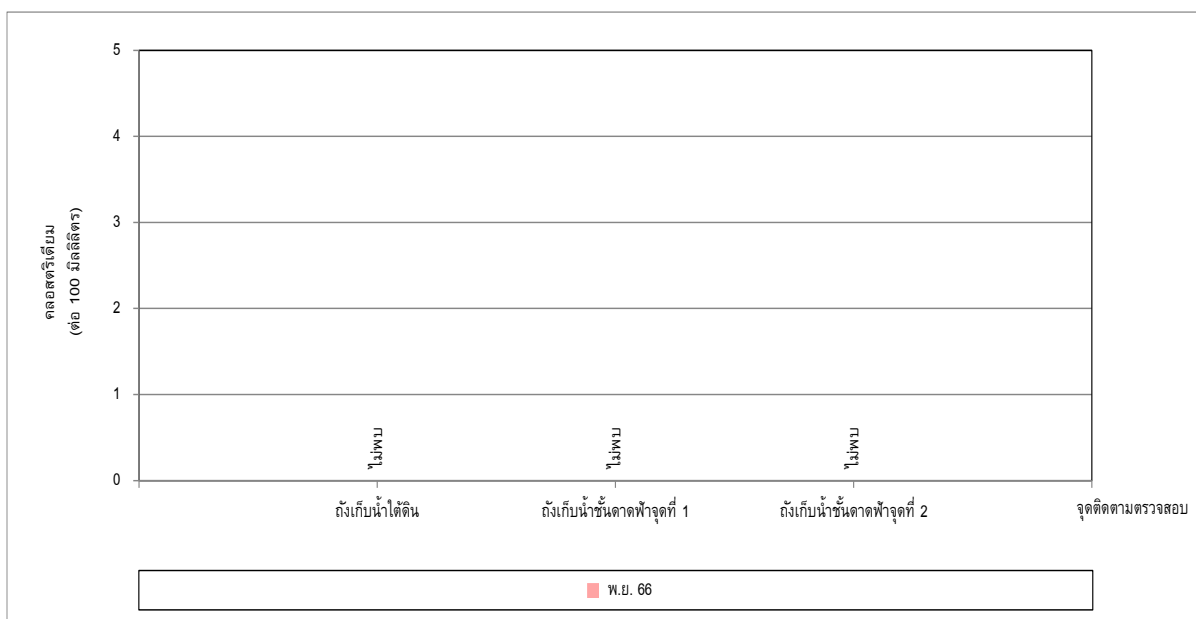
รูปที่ 3-24 ผลการติดตามตรวจสอบคลอสทริเดียม ในน้ำประปา
ระหว่างเดือนกรกฎาคม-ธันวาคม พ.ศ. 2566

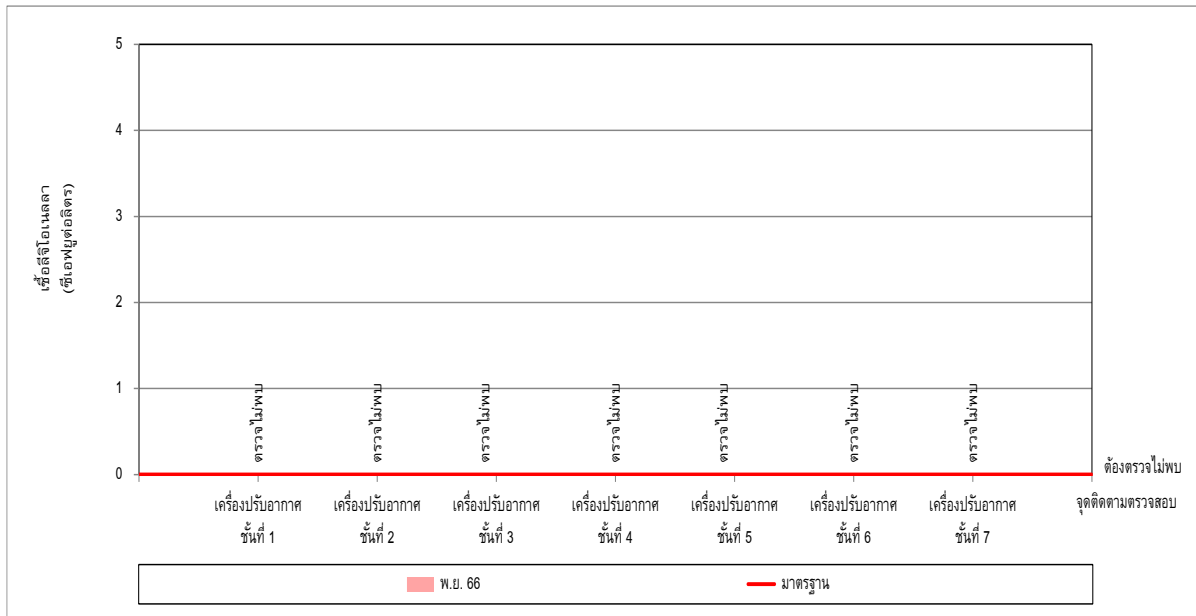
รูปที่ 3-25 ผลการติดตามตรวจสอบเชื้อลิโอเนลลาจากห้องทั้งของระบบเครื่องปรับอากาศ
ระหว่างเดือนกรกฎาคม-ธันวาคม พ.ศ. 2566

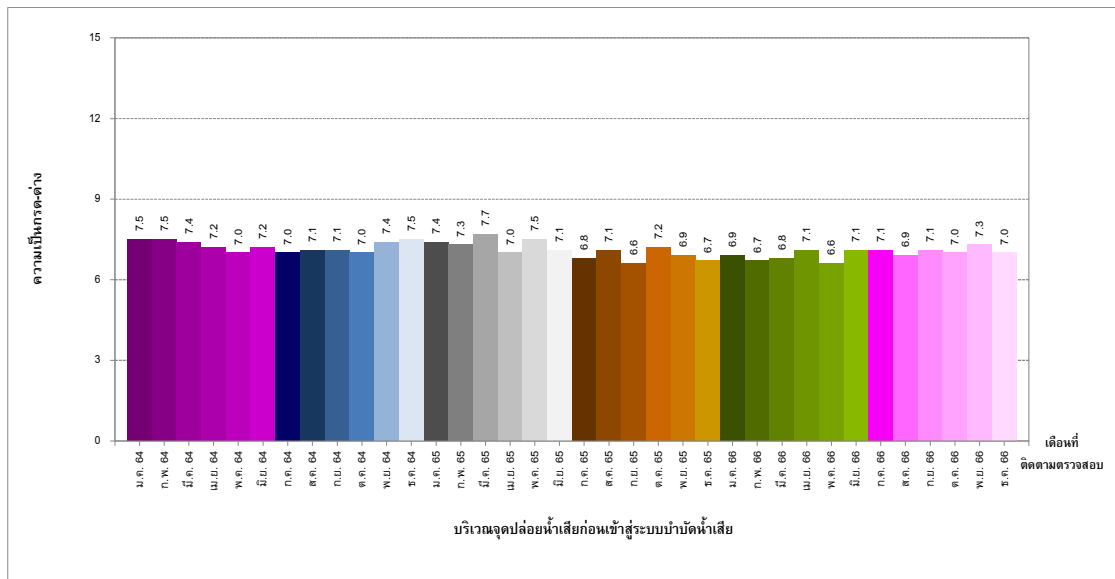
รูปที่ 3-26 เปรียบเทียบผลการติดตามตรวจสอบความผิดต่าง ในน้ำทิ้ง
บริเวณจุดปล่อยน้ำเสียก่อนเข้าสู่ระบบบำบัดน้ำเสีย ระหว่างปี พ.ศ. 2564-2566

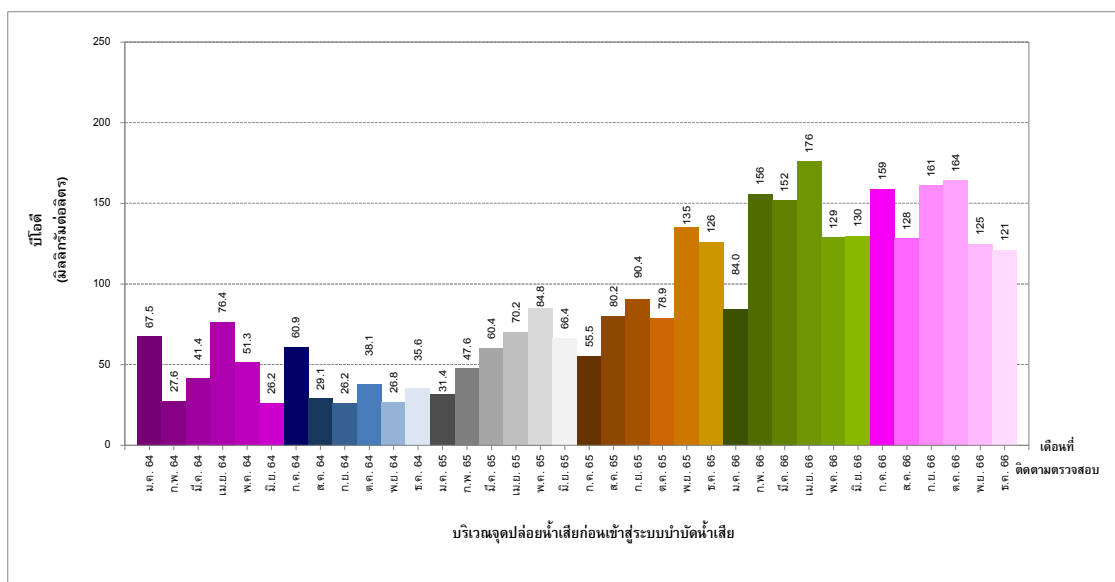
รูปที่ 3-27 เปรียบเทียบผลการติดตามตรวจสอบบิโอดี ในน้ำทิ้ง
บริเวณจุดปล่อยน้ำเสียก่อนเข้าสู่ระบบบำบัดน้ำเสีย ระหว่างปี พ.ศ. 2564-2566

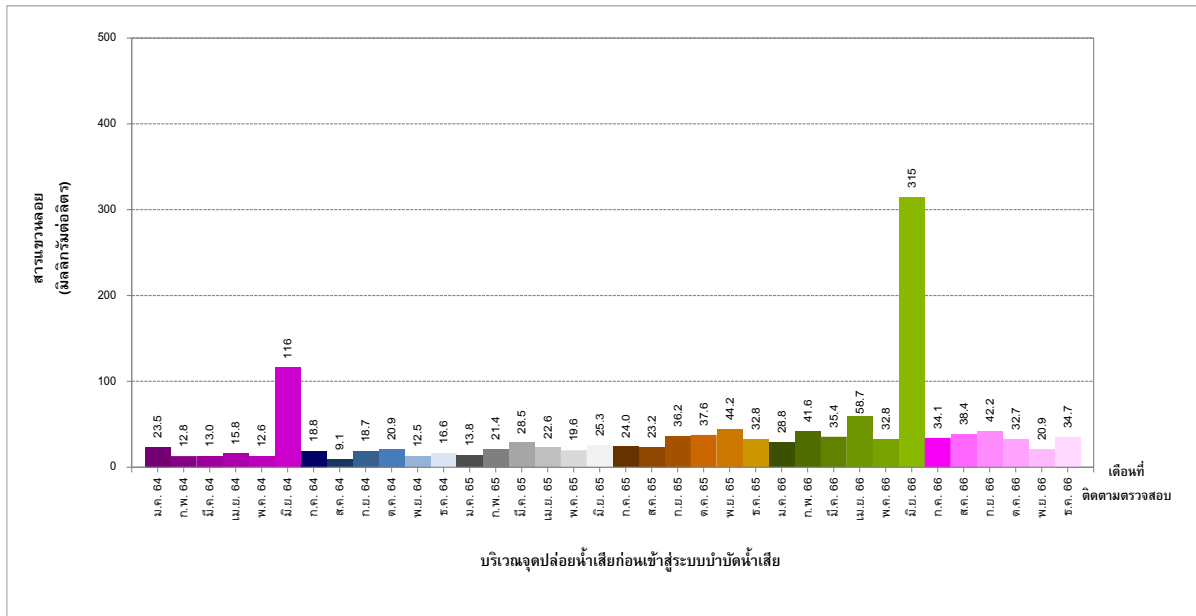
รูปที่ 3-28 เปรียบเทียบผลการติดตามตรวจสอบสารแขวนลอย ในน้ำทิ้ง
บริเวณจุดปล่อยน้ำเสียก่อนเข้าสู่ระบบบำบัดน้ำเสีย ระหว่างปี พ.ศ. 2564-2566

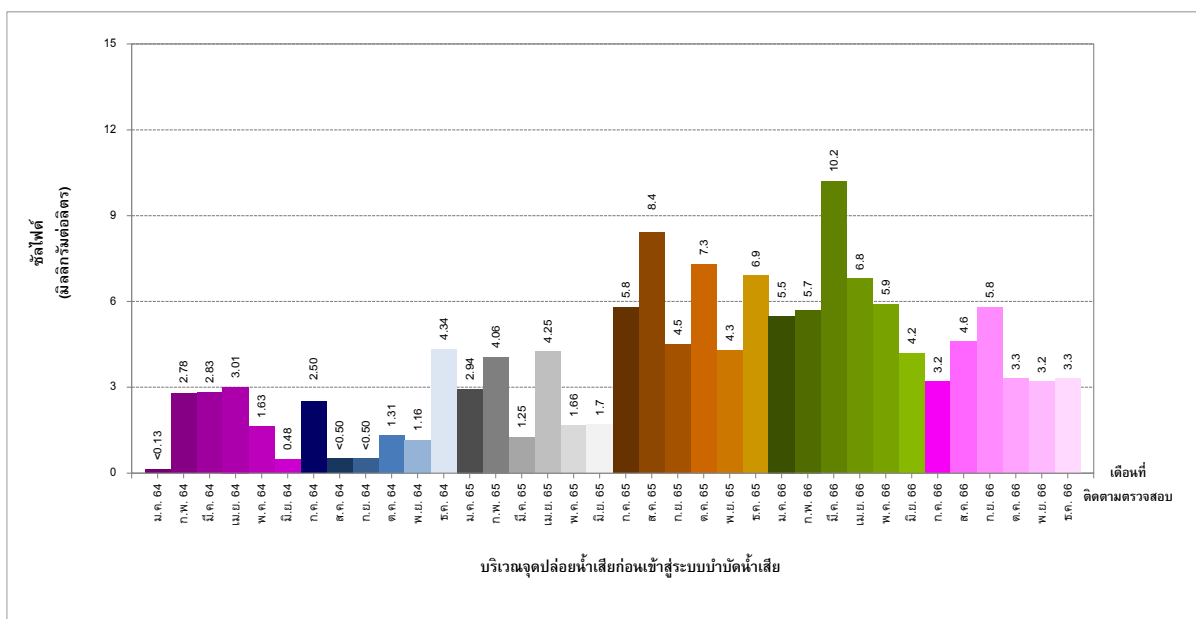
รูปที่ 3-29 เปรียบเทียบผลการติดตามตรวจสอบซัลไฟด์ ในน้ำทิ้ง
บริเวณจุดปล่อยน้ำเสียก่อนเข้าสู่ระบบบำบัดน้ำเสีย ระหว่างปี พ.ศ. 2564-2566
