บทที่ 3

การติดตามตรวจสอบคุณภาพน้ำ ระบบท่อน้ำประปาและถังสำรองน้ำใช้ และเชื้อลิจิโอเนลลาจากท่อน้ำทิ้งของระบบเครื่องปรับอากาศ

การติดตามตรวจสอบคุณภาพน้ำทิ้ง โครงการอาคารสำนักงานไทยออยล์ศรีราชา ของบริษัท ไทยออยล์ จำกัด (มหาชน) จำนวน 2 จุด ได้แก่ บริเวณจุดปล่อยน้ำเสียก่อนเข้าระบบบำบัดน้ำเสีย และบริเวณบ่อพักน้ำทิ้ง (Effluent Tank) ภายหลังการบำบัดน้ำเสีย ระหว่างเดือนกรกฎาคม-ธันวาคม พ.ศ. 2566 ซึ่งกำหนดความถี่ในการตรวจวัดเดือนละ 1 ครั้ง ตลอดระยะเวลาดำเนินการ พบว่า น้ำทิ้งบริเวณบ่อพักน้ำทิ้ง (Effluent Tank) ภายหลังการบำบัดน้ำเสีย มีค่าอยู่ในมาตรฐานตามประกาศกระทรวงมหาดไทย ฉบับที่ 51 (พ.ศ. 2541) ออกตามความในพระราชบัญญัติควบคุมอาคาร พ.ศ. 2522 ประกาศในราชกิจจานุเบกษา เล่ม 115 ตอนที่ 48 ก วันที่ 17 สิงหาคม พ.ศ. 2541 กรณีอาคารประเภท ข และมาตรฐานตามประกาศกระทรวงทรัพยากรธรรมชาติและสิ่งแวดล้อม เรื่อง กำหนดมาตรฐานควบคุมการระบายน้ำทิ้งจากอาคารบางประเภทและบางขนาด ประกาศในราชกิจจานุเบกษา เล่ม 122 ตอนที่ 125 ง วันที่ 29 ธันวาคม พ.ศ. 2548 กรณีอาคารประเภท ข

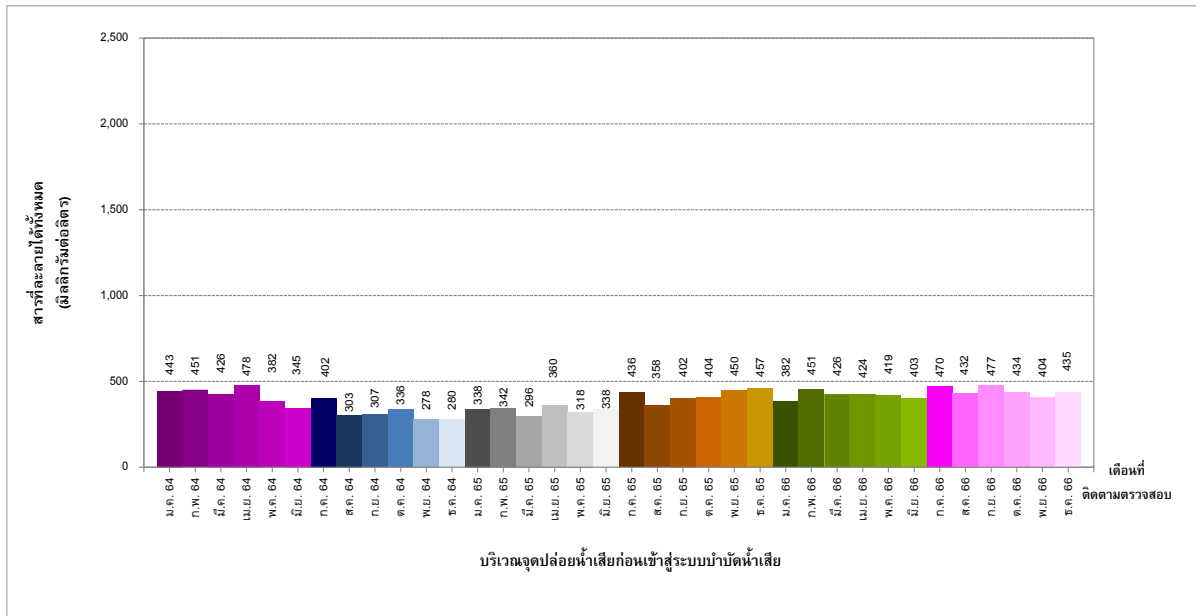
รูปที่ 3-30 เปรียบเทียบผลการติดตามตรวจสอบสารที่ละลายได้ทั้งหมด ในน้ำทิ้ง
บริเวณจุดปล่อยน้ำเสียก่อนเข้าสู่ระบบบำบัดน้ำเสีย ระหว่างปี พ.ศ. 2564-2566

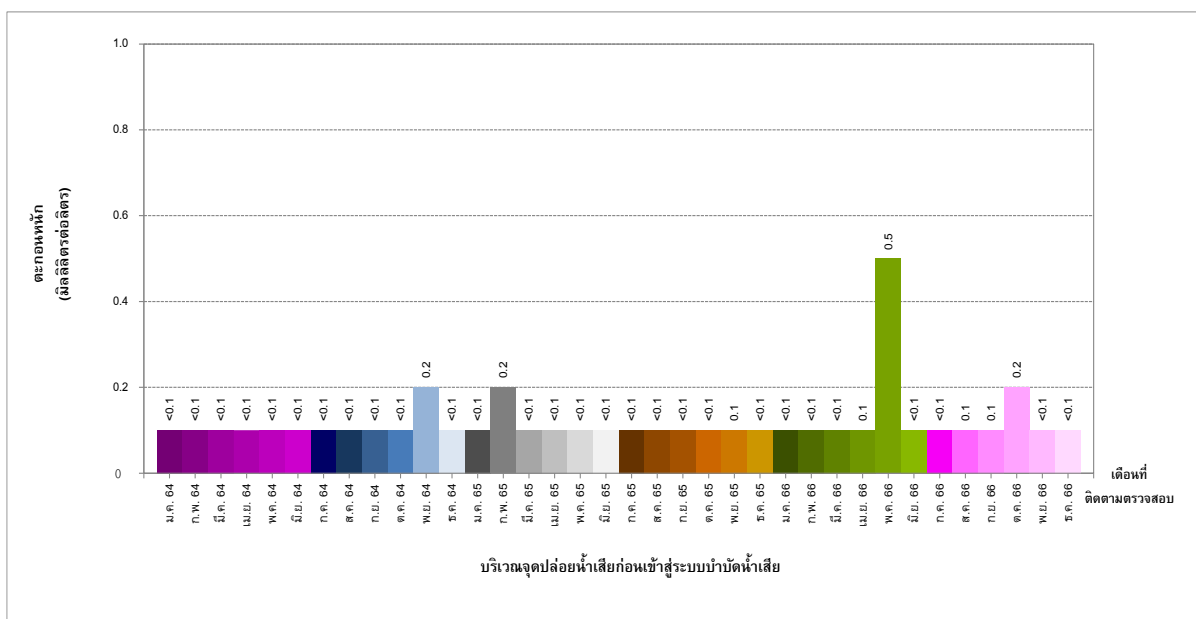
รูปที่ 3-31 เปรียบเทียบผลการติดตามตรวจสอบตะกอนหนัก ในน้ำทิ้ง
บริเวณจุดปล่อยน้ำเสียก่อนเข้าสู่ระบบบำบัดน้ำเสีย ระหว่างปี พ.ศ. 2564-2566

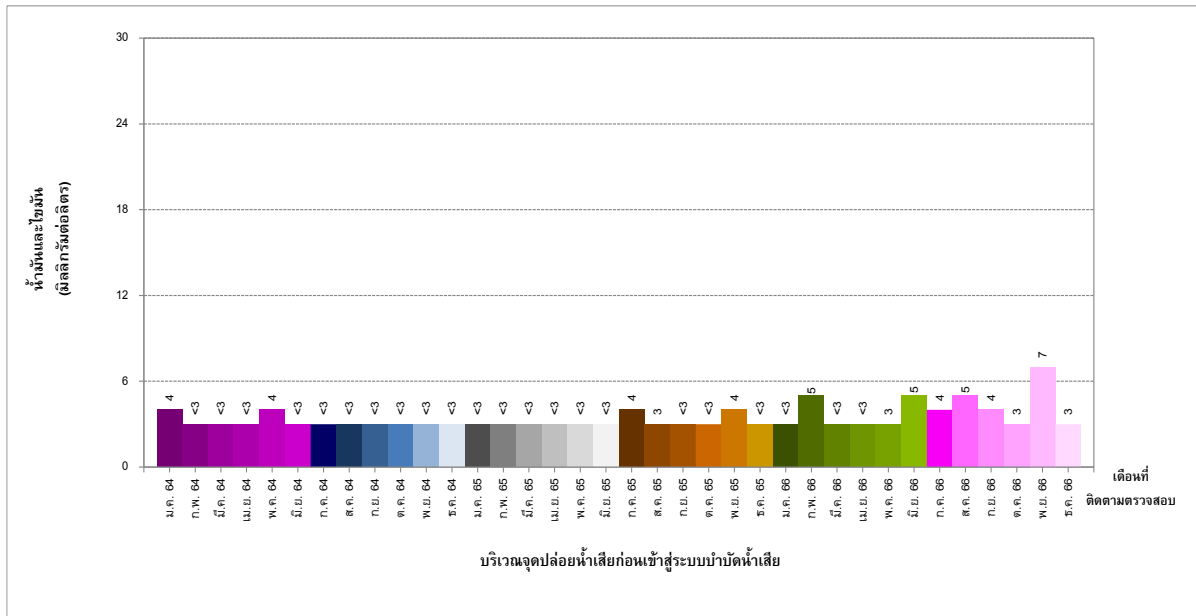
รูปที่ 3-32 เปรียบเทียบผลการติดตามตรวจสอบน้ำมันและไขมัน ในน้ำทิ้ง
บริเวณจุดปล่อยน้ำเสียก่อนเข้าสู่ระบบบำบัดน้ำเสีย ระหว่างปี พ.ศ. 2564-2566

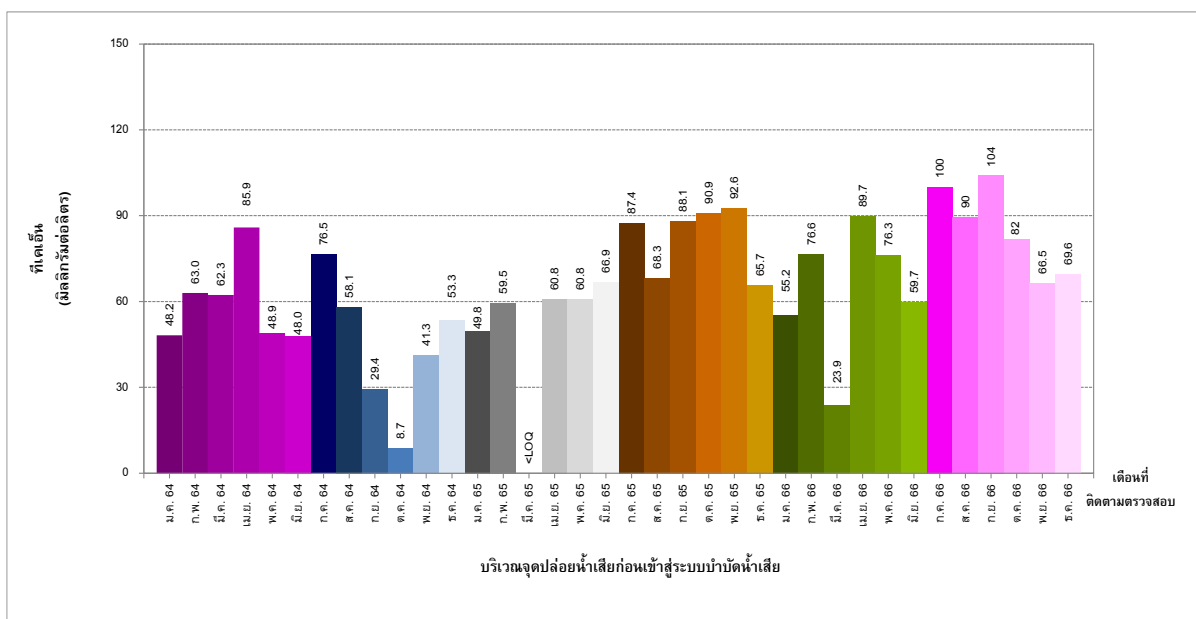
รูปที่ 3-33 เปรียบเทียบผลการติดตามตรวจสอบที่เคเอ็น ในน้ำทิ้ง
บริเวณจุดปล่อยน้ำเสียก่อนเข้าสู่ระบบบำบัดน้ำเสีย ระหว่างปี พ.ศ. 2564-2566

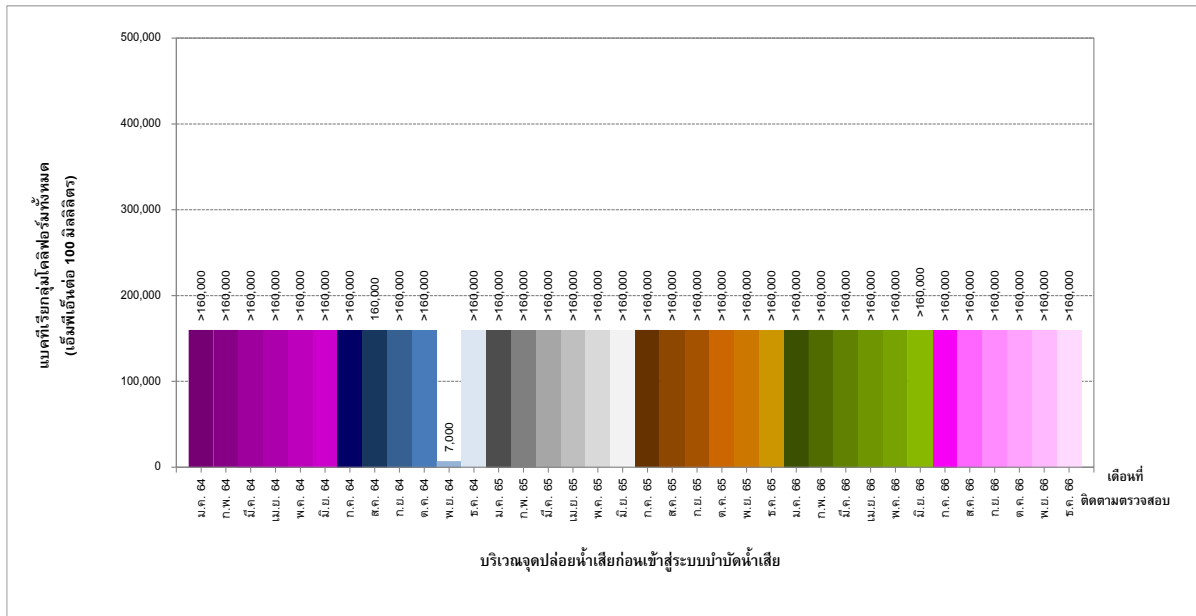
รูปที่ 3-34 เปรียบเทียบผลการติดตามตรวจสอบแบบที่เรียกกลุ่มโคลิฟอร์มทั้งหมด ในน้ำทิ้ง
บริเวณจุดปล่อยน้ำเสียก่อนเข้าสู่ระบบบำบัดน้ำเสีย ระหว่างปี พ.ศ. 2564-2566

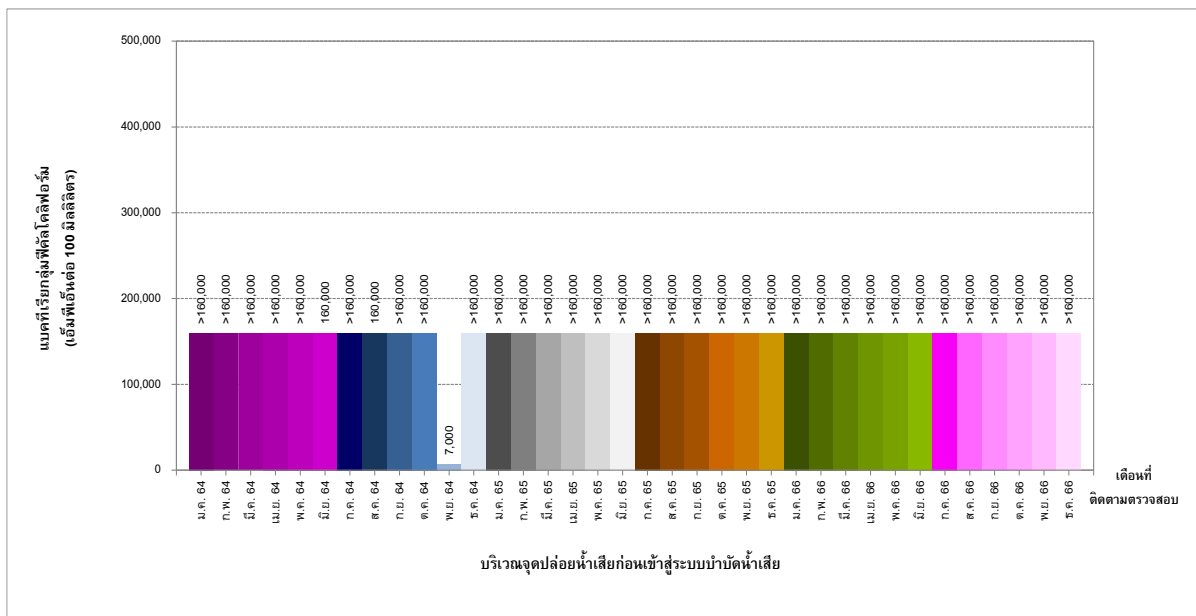
รูปที่ 3-35 เปรียบเทียบผลการติดตามตรวจสอบแบบที่เรียกกลุ่มฟีคัลโคลิฟอร์ม ในน้ำทิ้ง
บริเวณจุดปล่อยน้ำเสียก่อนเข้าสู่ระบบบำบัดน้ำเสีย ระหว่างปี พ.ศ. 2564-2566

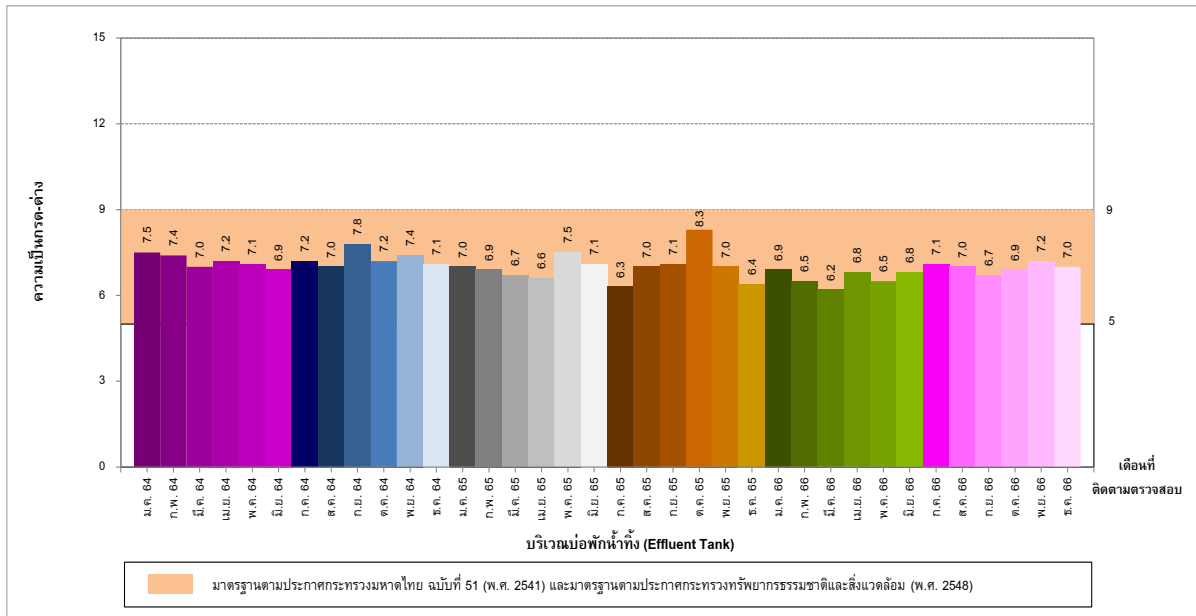
รูปที่ 3-36 เปรียบเทียบผลการติดตามตรวจสอบความเป็นกรด-ด่าง ในน้ำทิ้ง
บริเวณบ่อกักน้ำทิ้ง (Effluent Tank) ภายหลังการบำบัดน้ำเสีย ระหว่างปี พ.ศ. 2564-2566

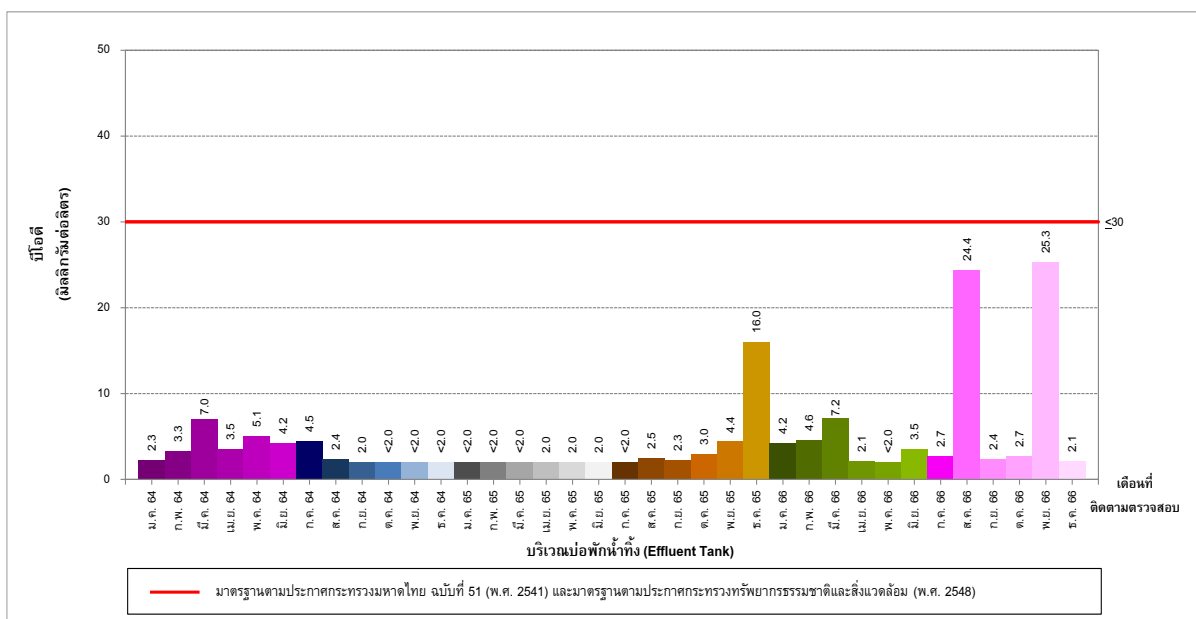
รูปที่ 3-37 เปรียบเทียบผลการติดตามตรวจสอบบีโอดี ในน้ำทิ้ง
บริเวณบ่อกักน้ำทิ้ง (Effluent Tank) ภายหลังการบำบัดน้ำเสีย ระหว่างปี พ.ศ. 2564-2566

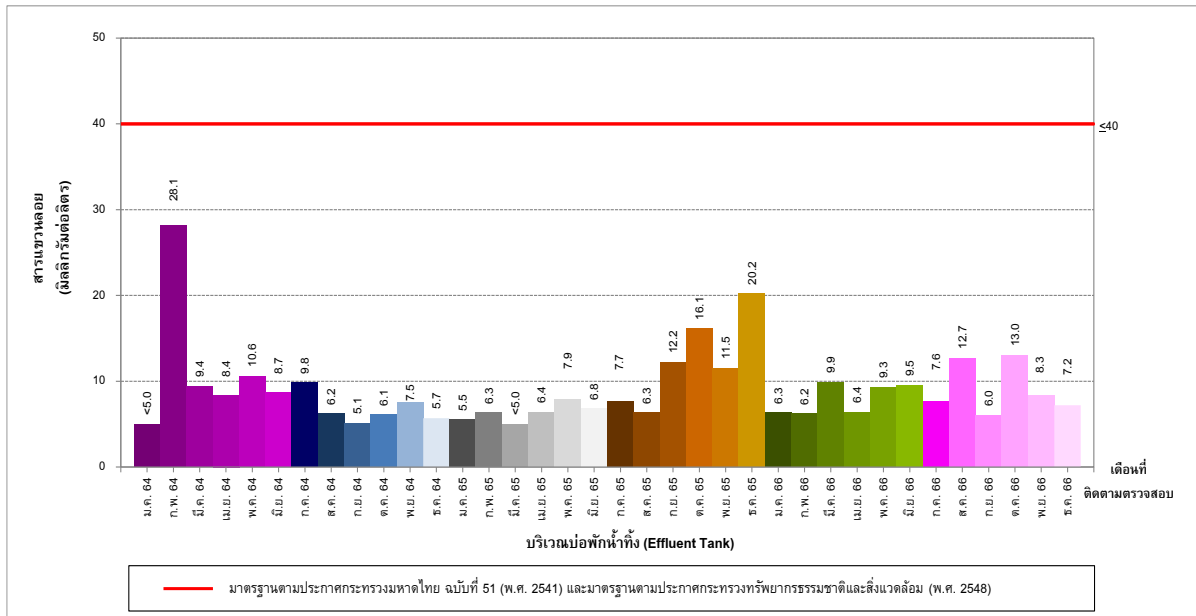
รูปที่ 3-38 เปรียบเทียบผลการติดตามตรวจสอบสารแขวนลอย ในน้ำทิ้ง
บริเวณบ่อพักน้ำทิ้ง (Effluent Tank) ภายหลังการบำบัดน้ำเสีย ระหว่างปี พ.ศ. 2564-2566

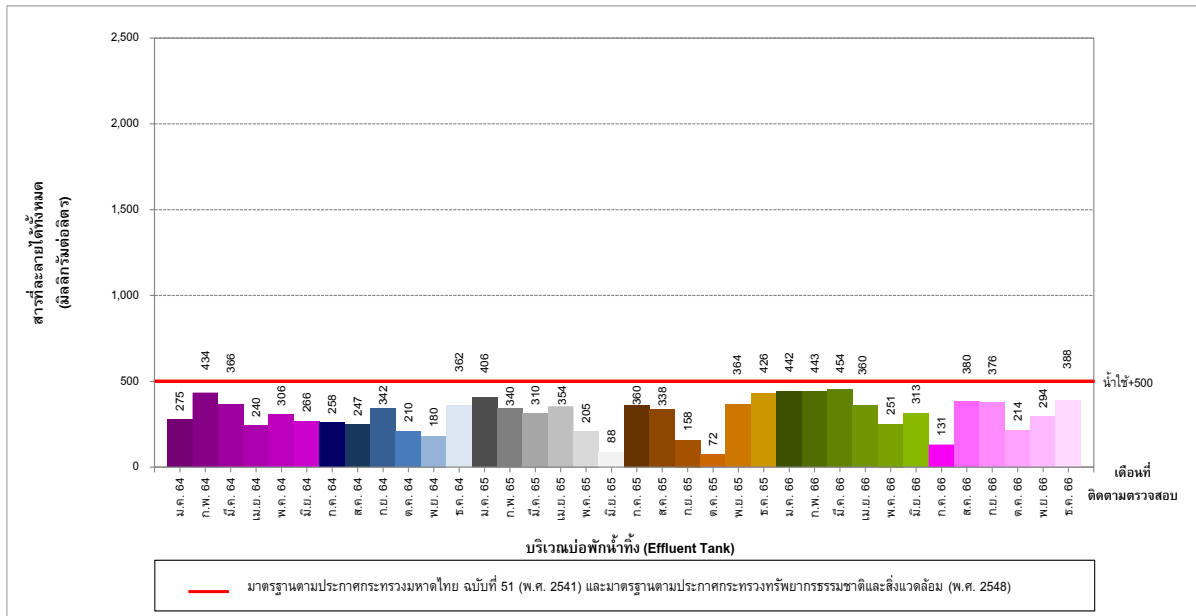
รูปที่ 3-40 เปรียบเทียบผลการติดตามตรวจสอบสารที่ละลายได้ทั้งหมด ในน้ำทิ้ง
บริเวณบ่อกักน้ำทิ้ง (Effluent Tank) ภายหลังการบำบัดน้ำเสีย ระหว่างปี พ.ศ. 2564-2566

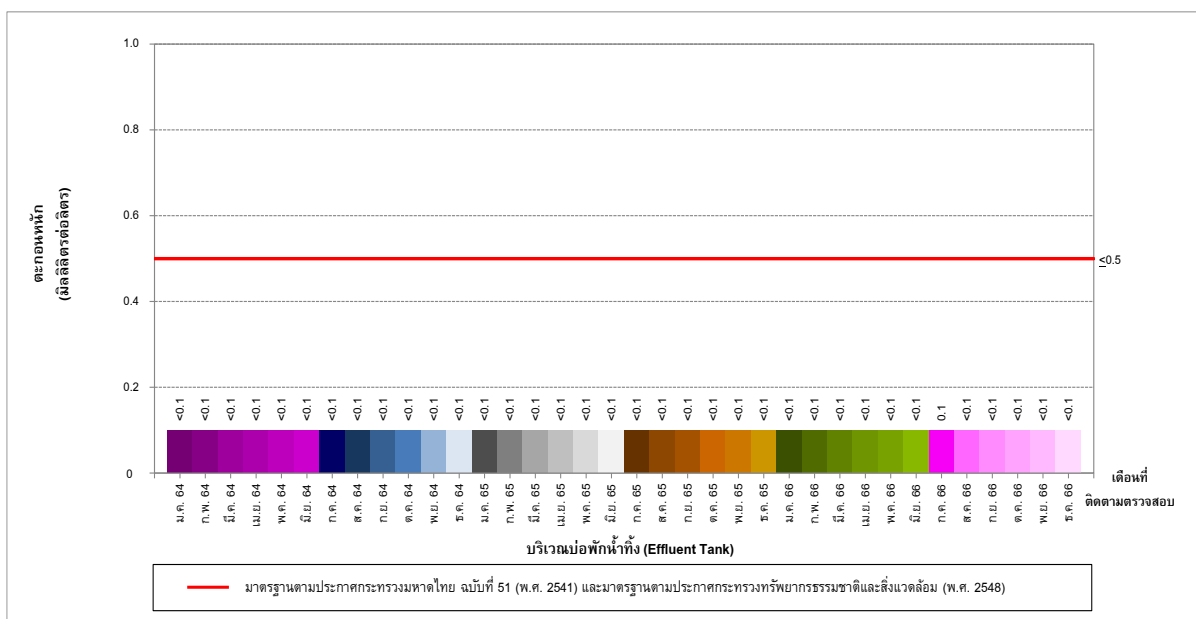
รูปที่ 3-41 เปรียบเทียบผลการติดตามตรวจสอบตะกอนหนัก ในน้ำทิ้ง
บริเวณบ่อกักน้ำทิ้ง (Effluent Tank) ภายหลังการบำบัดน้ำเสีย ระหว่างปี พ.ศ. 2564-2566

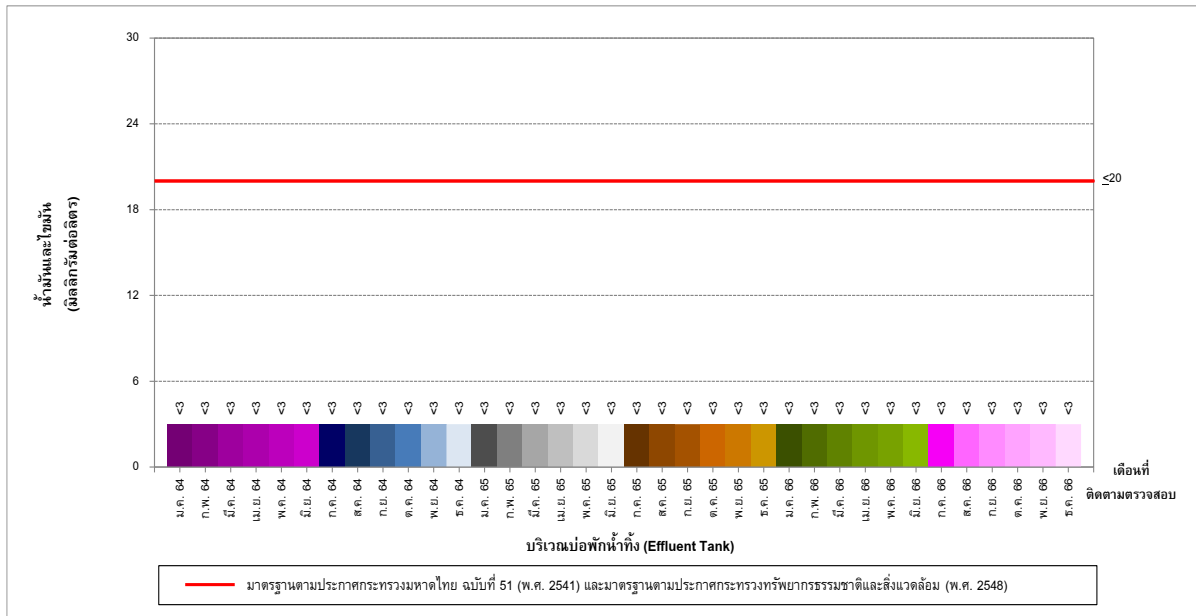
รูปที่ 3-42 เปรียบเทียบผลการติดตามตรวจสอบน้ำมันและไขมัน ในน้ำทิ้ง
บริเวณบ่อพักน้ำทิ้ง (Effluent Tank) ภายหลังการบำบัดน้ำเสีย ระหว่างปี พ.ศ. 2564-2566

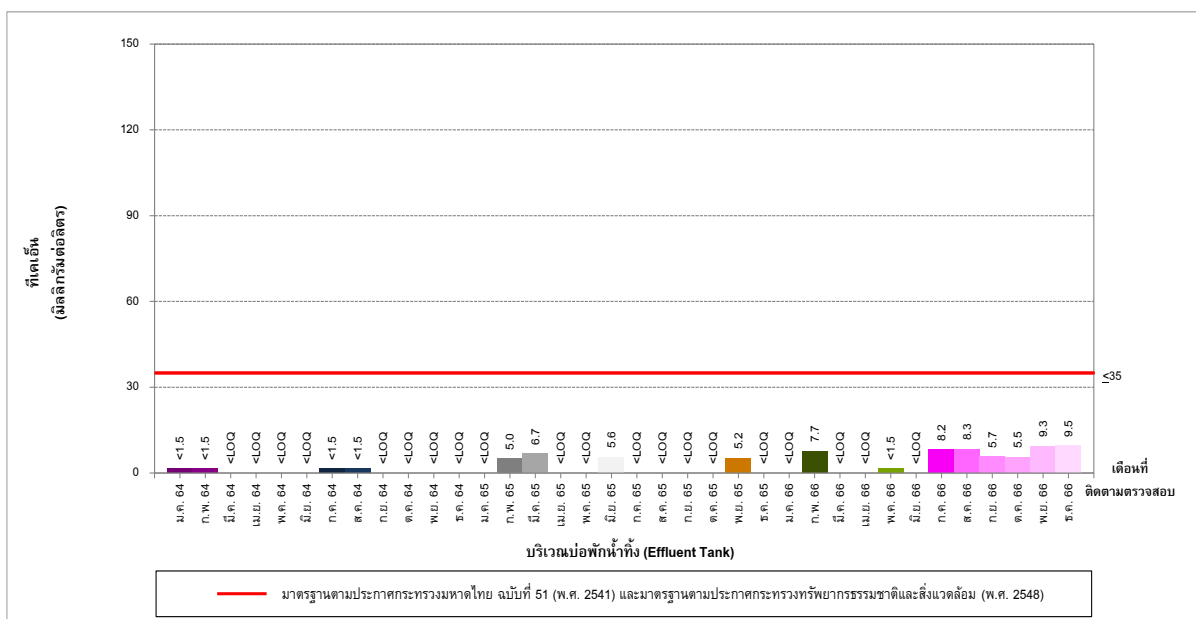
รูปที่ 3-43 เปรียบเทียบผลการติดตามตรวจสอบที่เคเอ็น ในน้ำทิ้ง
บริเวณบ่อพักน้ำทิ้ง (Effluent Tank) ภายหลังการบำบัดน้ำเสีย ระหว่างปี พ.ศ. 2564-2566

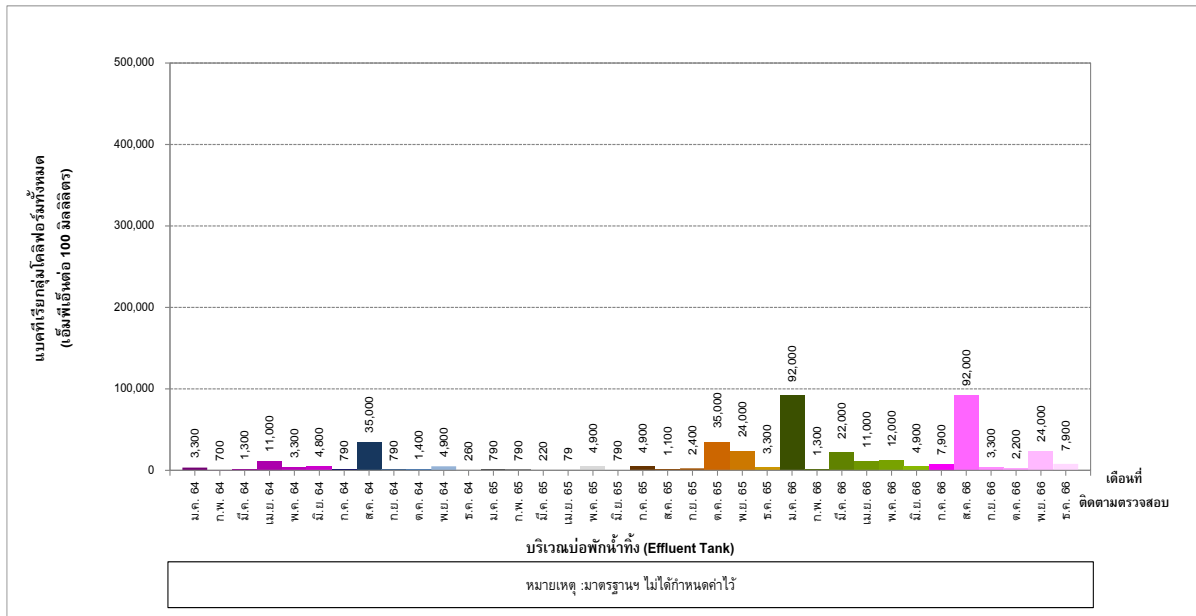
รูปที่ 3-44 เปรียบเทียบผลการติดตามตรวจสอบแบบที่เรียกกลุ่มโคลิฟอร์มทั้งหมด ในน้ำทิ้ง บริเวณบ่อดักน้ำทิ้ง (Effluent Tank) ภายหลังการบำบัดน้ำเสีย ระหว่างปี พ.ศ. 2564-2566

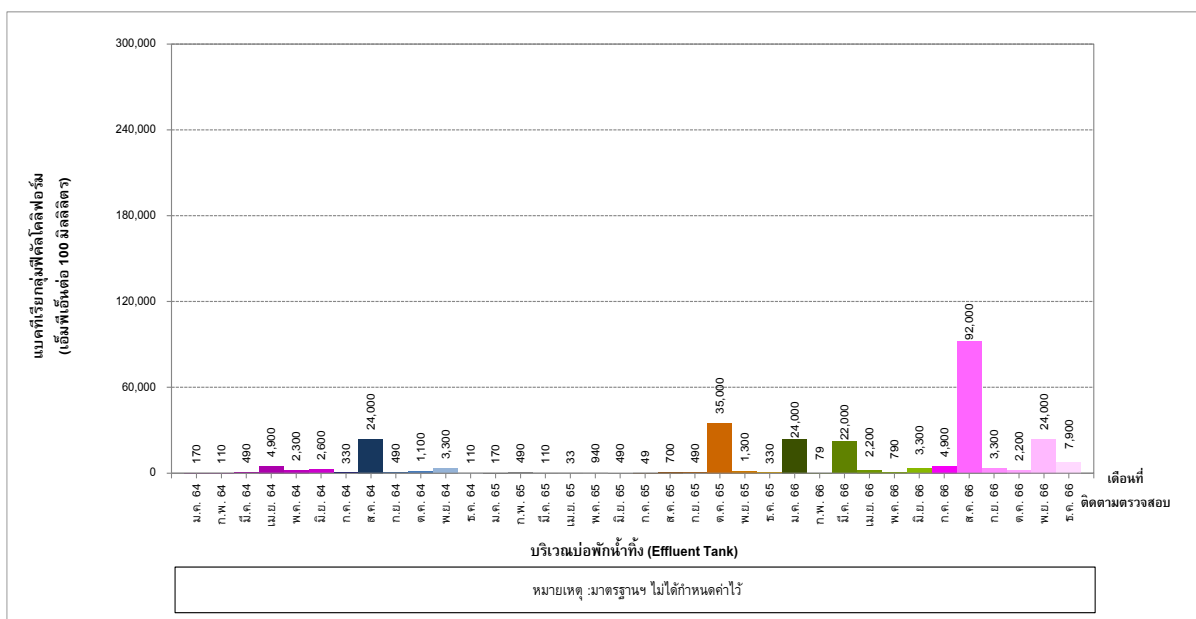
รูปที่ 3-45 เปรียบเทียบผลการติดตามตรวจสอบแบบที่เรียกกลุ่มฟีคัลโคลิฟอร์ม ในน้ำทิ้ง บริเวณบ่อดักน้ำทิ้ง (Effluent Tank) ภายหลังการบำบัดน้ำเสีย ระหว่างปี พ.ศ. 2564-2566

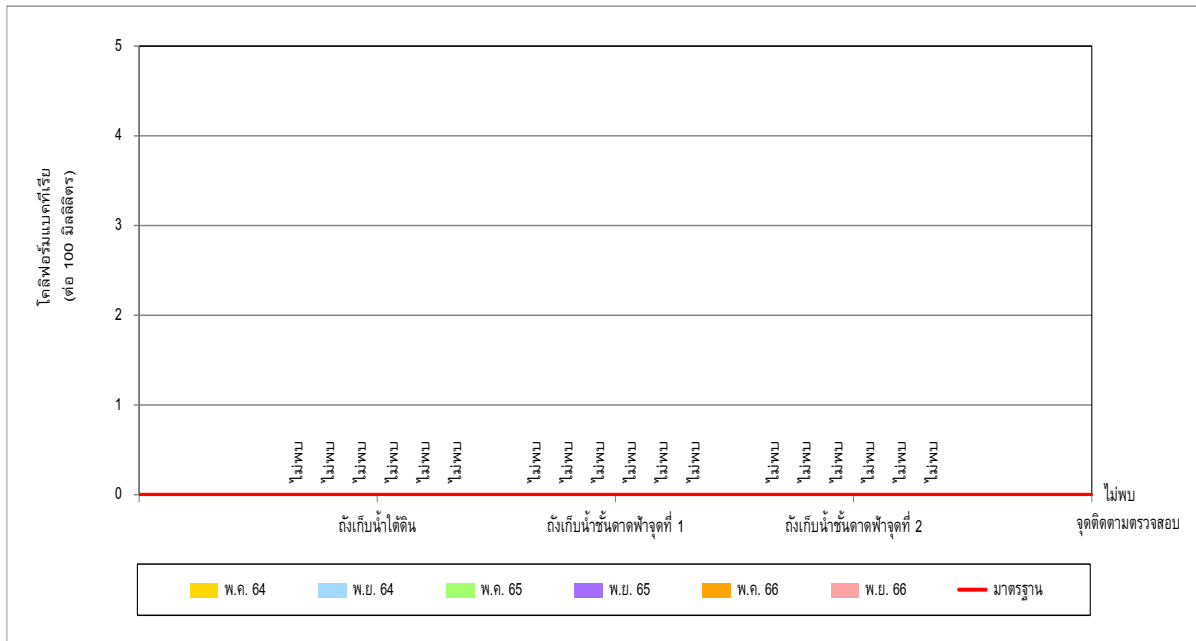
รูปที่ 3-46 เปรียบเทียบผลการติดตามตรวจสอบโคลิฟอร์มแบคทีเรียในน้ำประปา
ระหว่างปี พ.ศ. 2564-2566

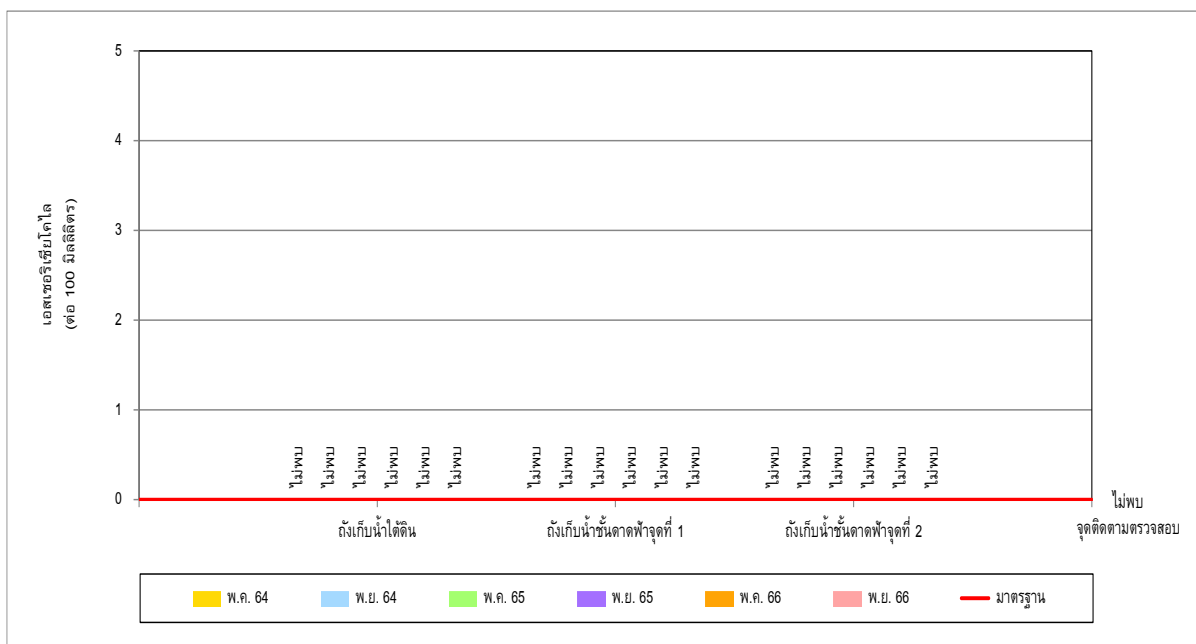
รูปที่ 3-47 เปรียบเทียบผลการติดตามตรวจสอบเอสเชอริเชียโคไลในน้ำประปา
ระหว่างปี พ.ศ. 2564-2566

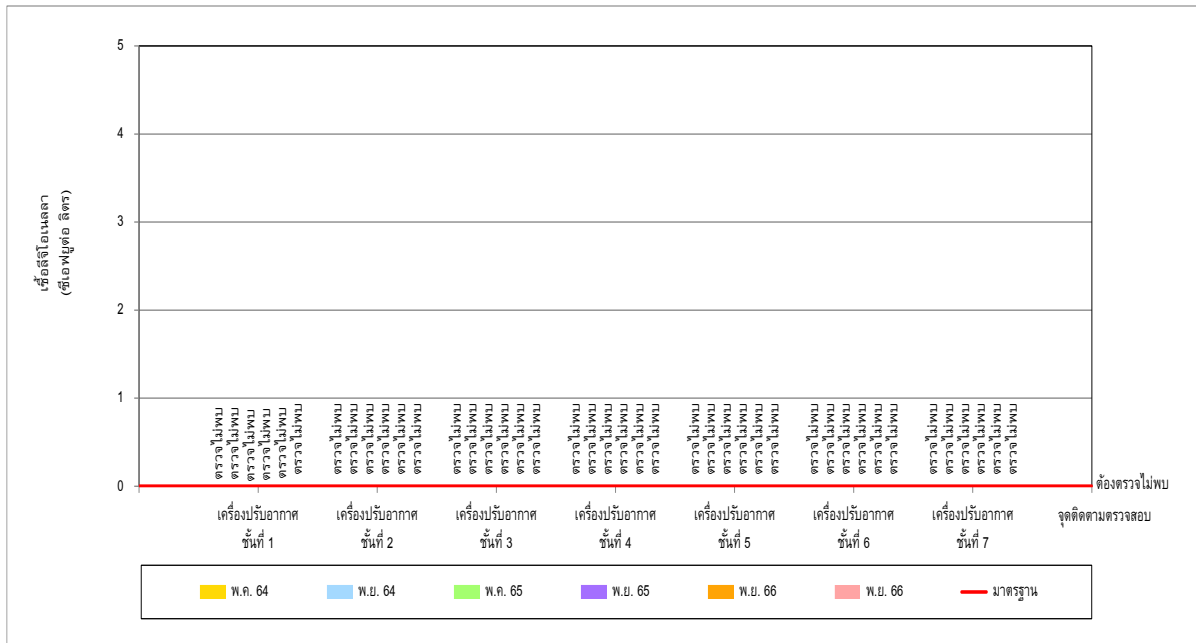
รูปที่ 3-50 เปรียบเทียบผลการติดตามตรวจสอบเช็ลลีจีโอเนลาจากท่อน้ำทิ้ง
ของระบบเครื่องปรับอากาศ ระหว่างปี พ.ศ. 2564-2566
