บริษัท พีทีที โกลบอล เคมิคอล จำกัด (มหาชน) ได้เปิดดำเนินการโรงงานแอลดีพีอี ซึ่งตั้งอยู่ในเขตนิคมอุตสาหกรรมผาแดง ตำบลมาบตาพุด อำเภอเมืองระยอง จังหวัดระยอง ดำเนินกิจการผลิตเม็ดพลาสติกโพลีเอทิลีนชนิดความหนาแน่นต่ำ (LDPE) โดยได้รับมติเห็นชอบอนุมัติโครงการจากการพิจารณารายงานการวิเคราะห์ผลกระทบสิ่งแวดล้อม ตามหนังสือสำนักงานนโยบายและแผนทรัพยากรธรรมชาติและสิ่งแวดล้อม (สผ.) ที่ ทส.1009/3663 ลงวันที่ 28 เมษายน พ.ศ.2549 ภายหลังโรงงานแอลแอลดีพีอีได้มีการเปลี่ยนแปลงรายละเอียดโครงการ และขยายกำลังการผลิต เป็นลำดับ สามารถสรุปได้ดังตารางที่ 1.1-1

การติดตามตรวจสอบผลการปฏิบัติตามมาตรการป้องกันและแก้ไขผลกระทบสิ่งแวดล้อม และการติดตามตรวจสอบคุณภาพสิ่งแวดล้อมของโรงงานแอลดีพีอี ครั้งที่ 2 ประจำปี พ.ศ.2566 ระหว่างเดือนกรกฎาคม ถึงธันวาคม พ.ศ.2566 ได้ยึดปฏิบัติตามข้อกำหนดในมาตรการฯ ที่ได้รับความเห็นชอบในรายงานการประเมินผลกระทบสิ่งแวดล้อมโครงการโรงงานแอลดีพีอี (ส่วนขยาย ครั้งที่ 1) ซึ่งได้รับความเห็นชอบตามหนังสือที่ ทส.1010.8/12762 ลงวันที่ 13 กันยายน พ.ศ.2562 โดยมีรายละเอียดการดำเนินงานดังนี้

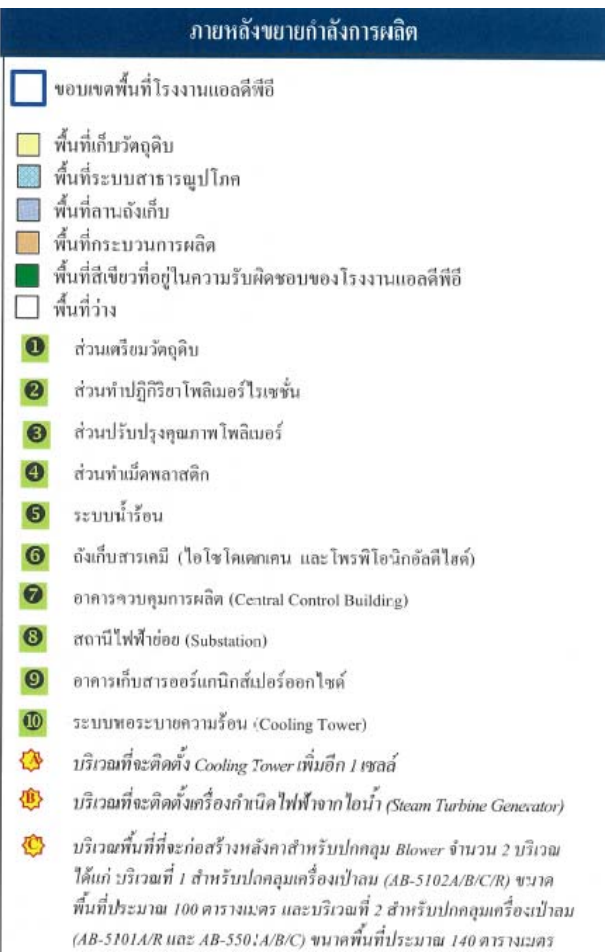
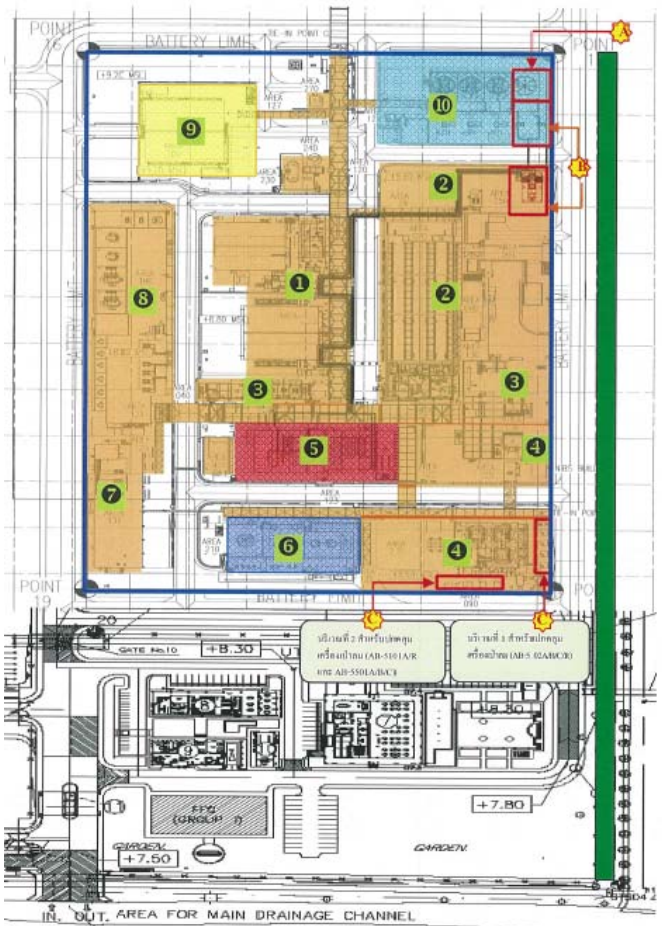
รูปที่ 2.1-2 แผนผังแสดงการใช้ประโยชน์พื้นที่ของโรงงานแอลดีพีซีภายหลังขยายกำลังการผลิต  
บริษัท พีทีที โกลบอล เคมิคอล จำกัด (มหาชน)

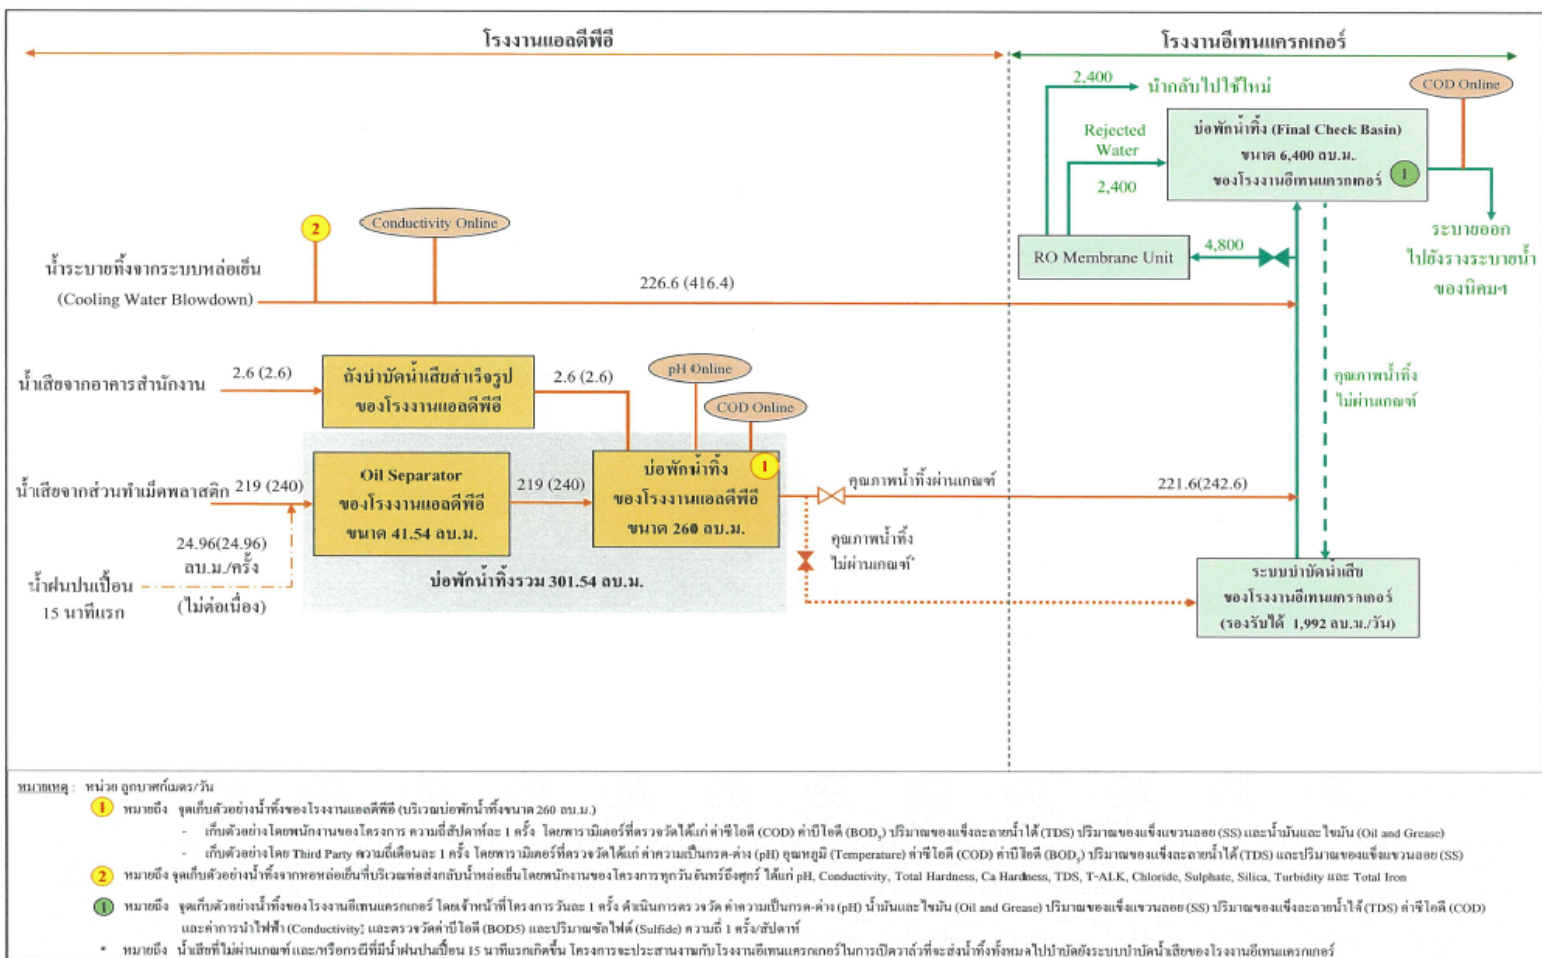
รูปที่ 2.7-1

ผังการจัดการน้ำเสียของโรงงานแอลดีพีซี

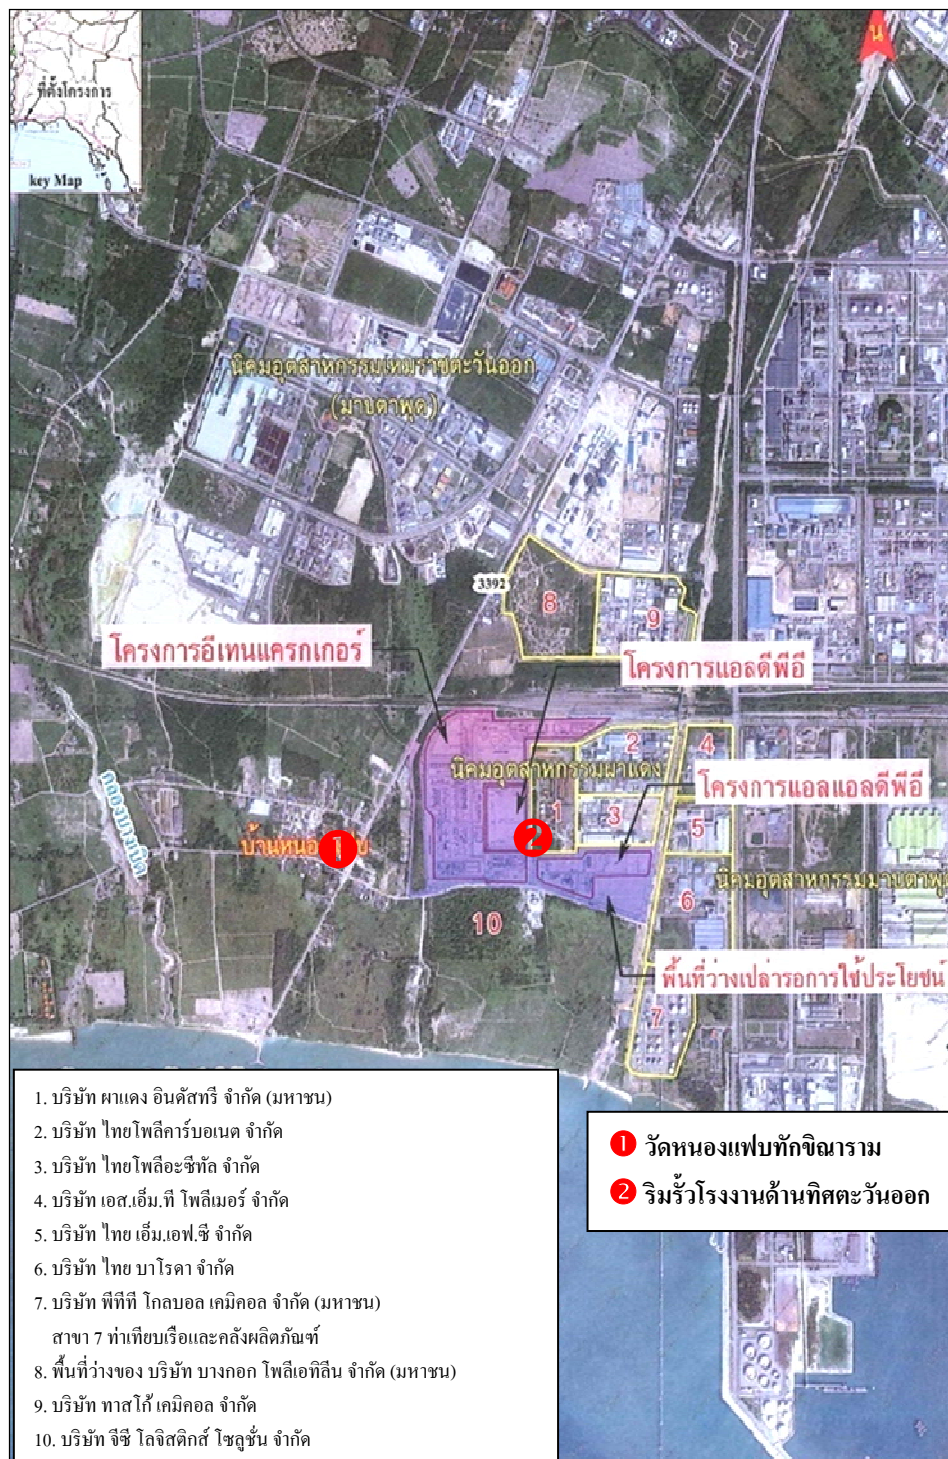
รูปที่ 4.2-1 ตำแหน่งการตรวจวัดคุณภาพอากาศในบรรยากาศ

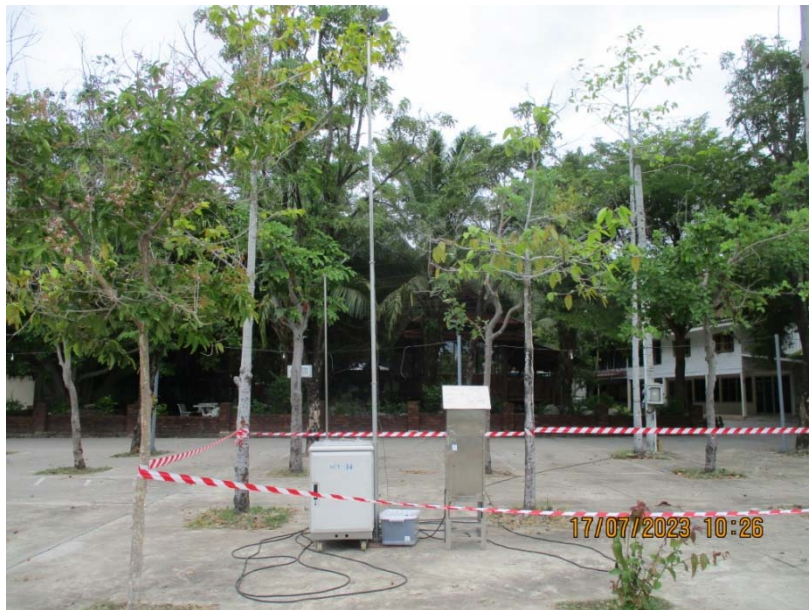
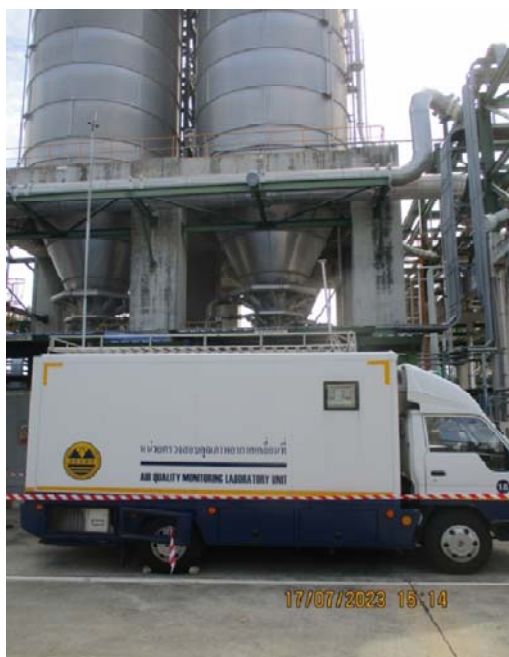
สำหรับสภาพลักษณะโดยรอบจุดตรวจวัดคุณภาพอากาศทั้ง 2 บริเวณ ได้แก่ ริมรั้วโรงงานด้านทิศตะวันออก และวัดหนองแฟบทักษิณาราม พบว่า สภาพแวดล้อมในช่วงที่ทำการตรวจวัดอากาศร้อน มีแดดแรง ลมเบาถึงปานกลาง อากาศร้อน มีฝนตกในบางวันที่ทำการตรวจวัด และไม่พบว่ามีกิจกรรมอื่นที่ก่อให้เกิดผลกระทบต่อคุณภาพอากาศอย่างมีนัยสำคัญ ดังแสดงในรูปที่ 4.2-2

รูปที่ 4.2-2 ภาพการตรวจวัดคุณภาพอากาศในบรรยากาศ

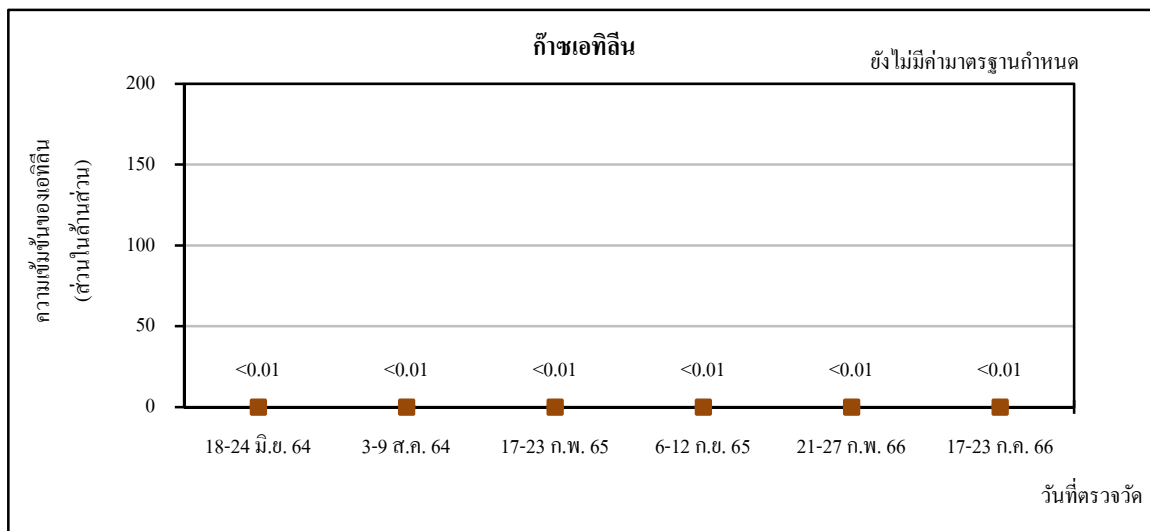
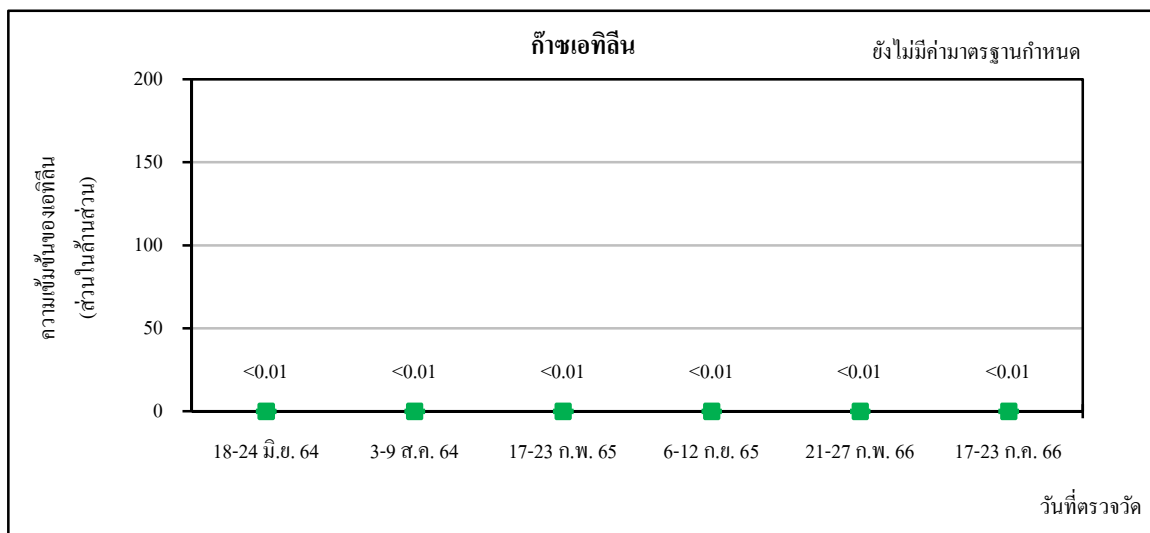
รูปที่ 4.2-5 ผลการตรวจวัดค่าความเข้มข้นของเอทิลีนในบรรยากาศ  
โรงงานแอลดีพีอี บริษัท พีทีที โกลบอล เคมิคอล จำกัด (มหาชน)  
ระหว่างปี พ.ศ.2564-2566

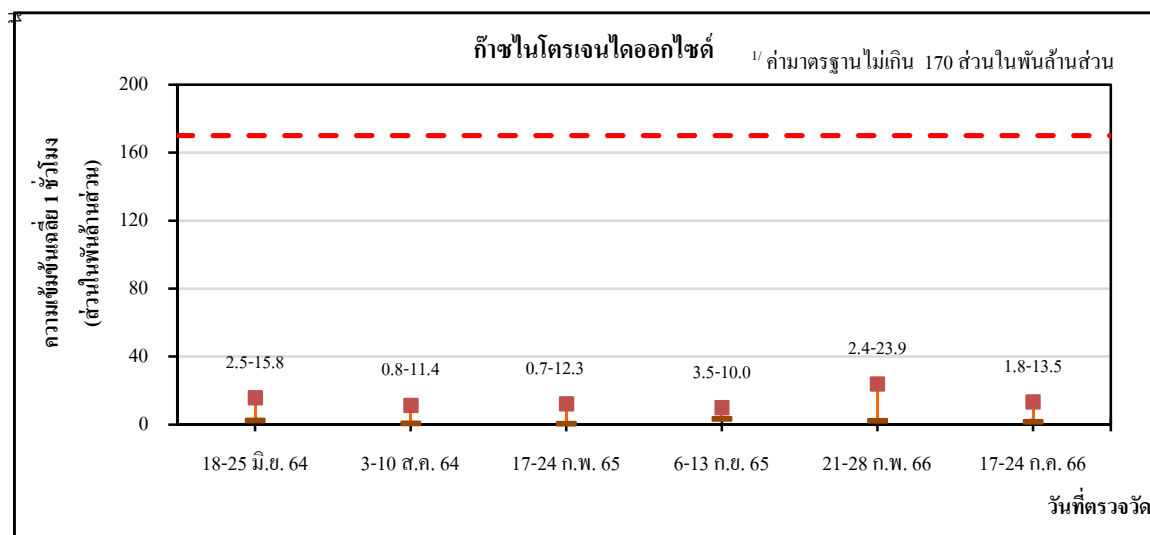
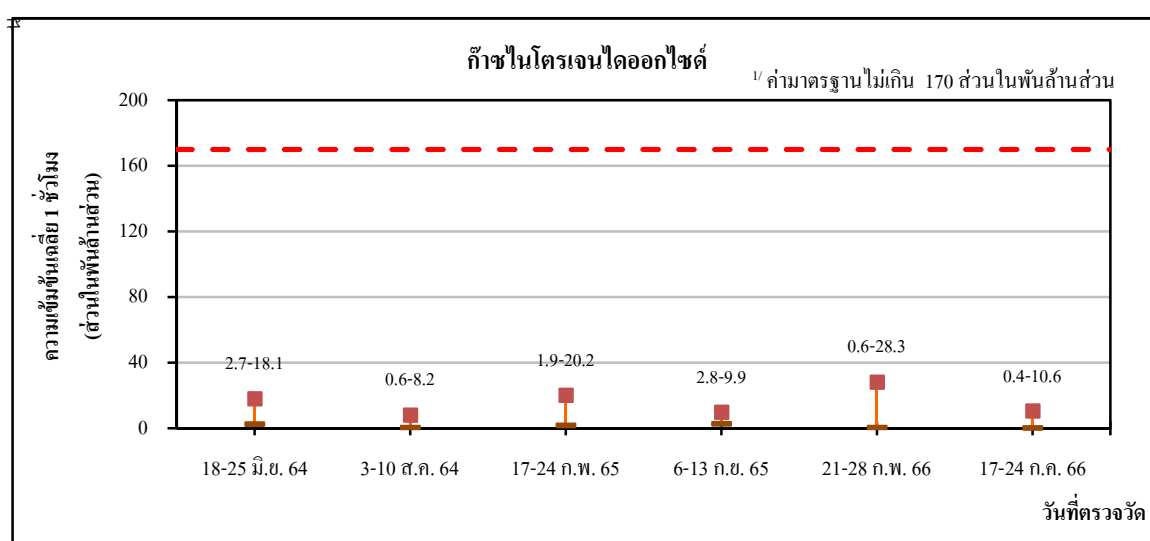
รูปที่ 4.2-6 ผลการตรวจวัดค่าความเข้มข้นของก๊าซไนโตรเจนไดออกไซด์ในบรรยากาศ  
โรงงานแอลดีพีอี บริษัท พีทีที โกลบอล เคมิคอล จำกัด (มหาชน)  
ระหว่างปี พ.ศ.2564-2566

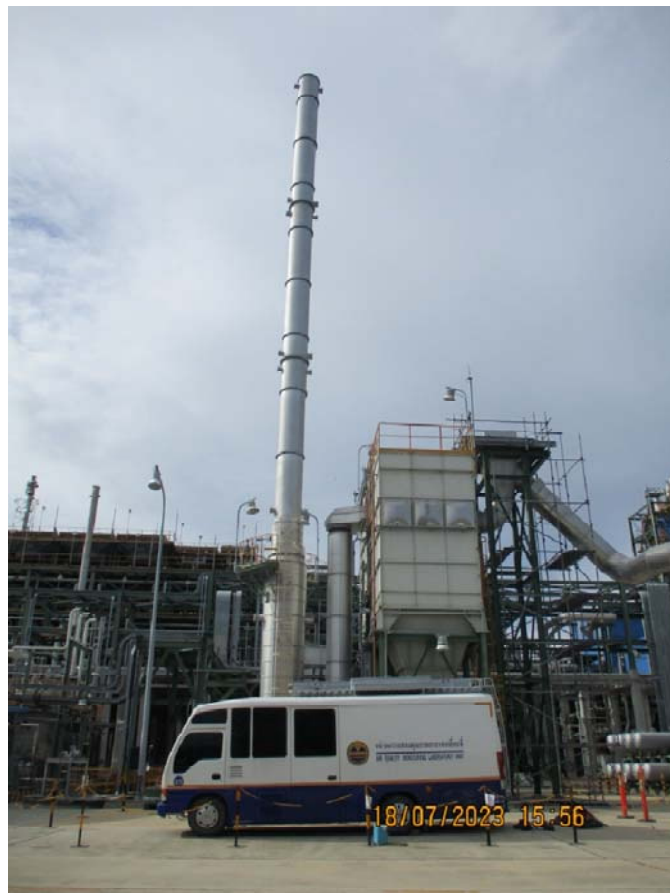
รูปที่ 4.3-2 ภาพการตรวจวัดคุณภาพอากาศจากแหล่งกำเนิด  
หน่วยเผากำจัดสารระเหยไฮโดรคาร์บอน (RTO)  
โรงงานแอลดีพีอี บริษัท พีทีที โกลบอล เคมิคอล จำกัด (มหาชน)

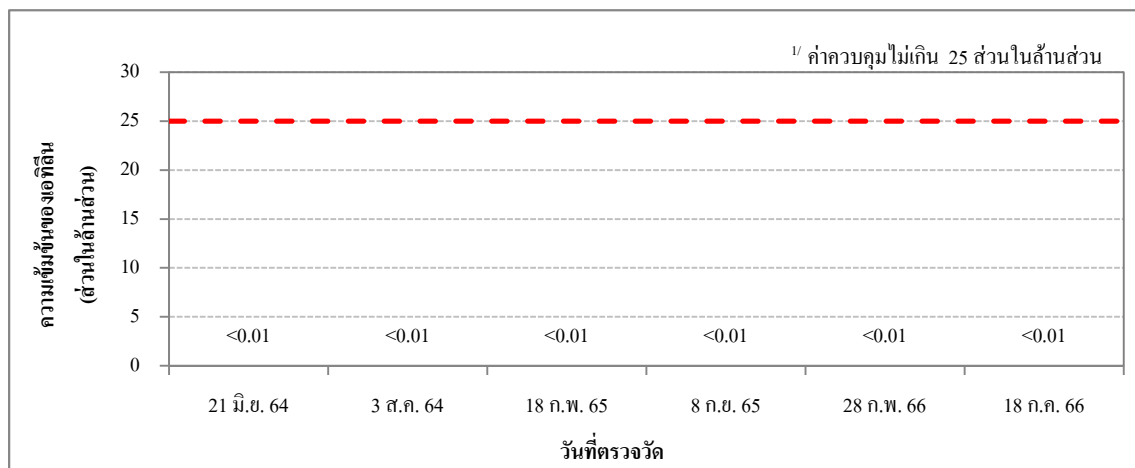
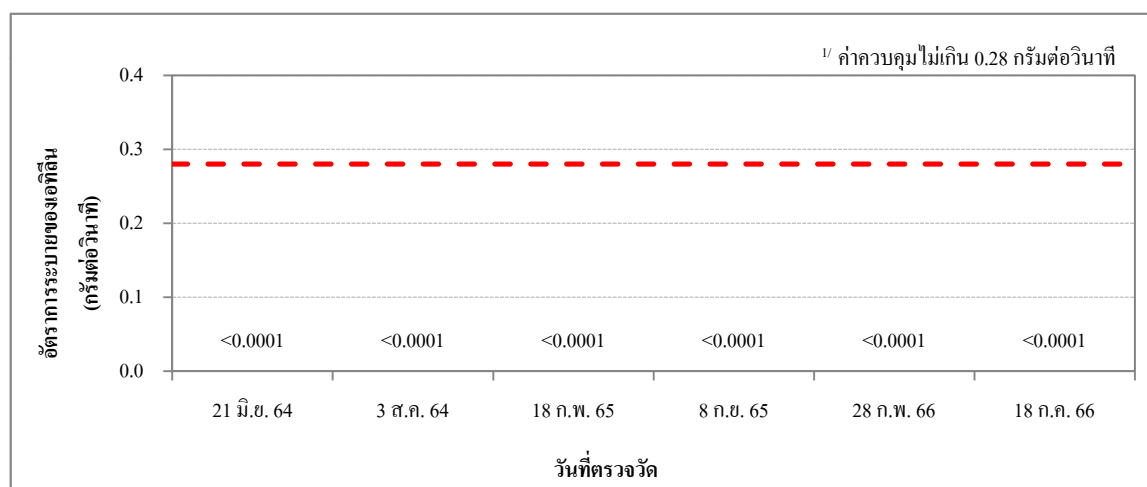
**รูปที่ 4.3-3 ผลการตรวจวัดค่าความเข้มข้นและอัตราการระบายของเอทิลีน**  
**จากหน่วยเผ่ากำจัดสารระเหยไฮโดรคาร์บอน (RTO)**  
**โรงงานแอลดีพีอี บริษัท พีทีที โกลบอล เคมิคอล จำกัด (มหาชน)**  
**ระหว่างปี พ.ศ.2564-2566**

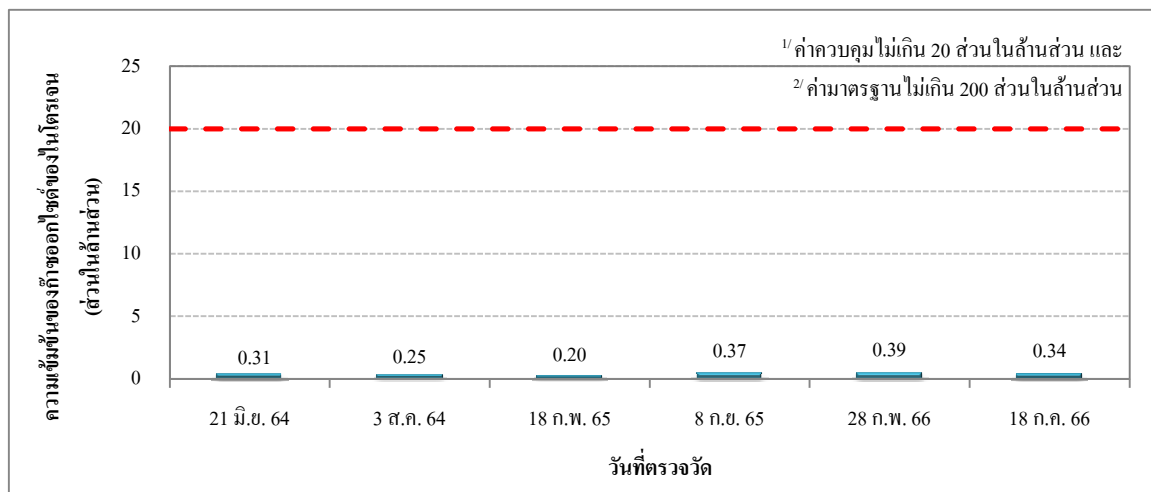
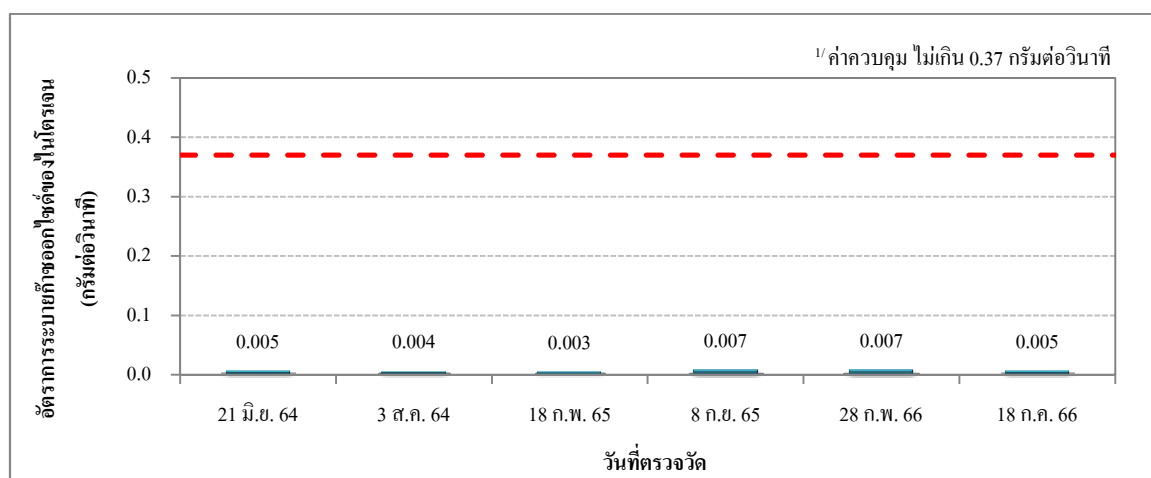
**รูปที่ 4.3-4 ผลการตรวจวัดค่าความเข้มข้นและอัตราการระบายของก๊าซออกไซด์ของไนโตรเจนจากหน่วยเผากำจัดสารระเหยไฮโดรคาร์บอน (RTO) โรงงานแอลดีพีอี บริษัท พีทีที โกลบอล เคมิคอล จำกัด (มหาชน) ระหว่างปี พ.ศ.2564-2566**

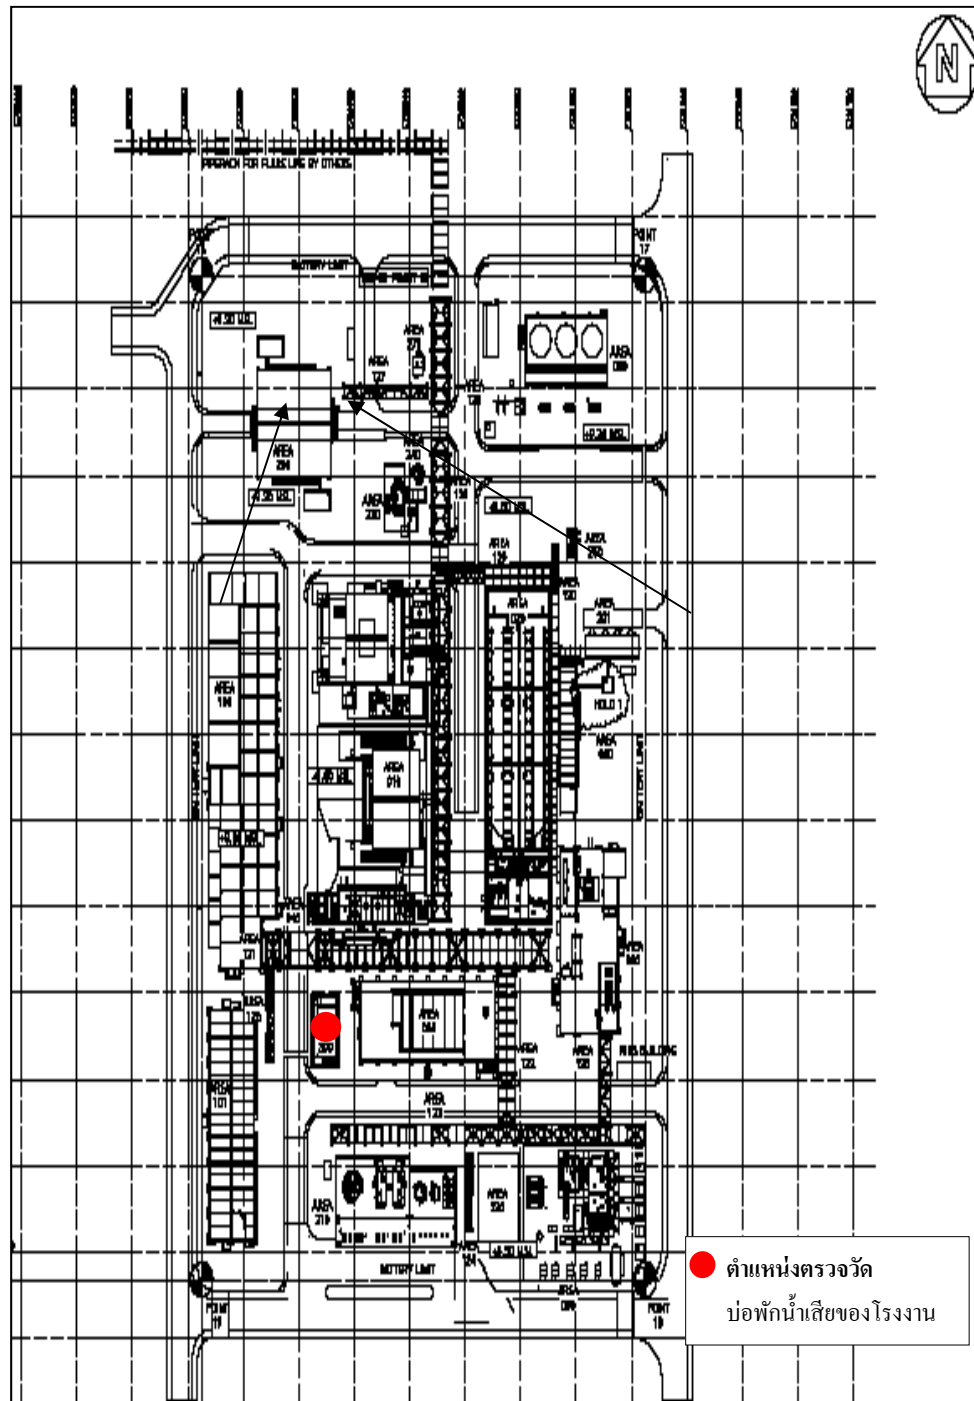
รูปที่ 4.4-1

ตำแหน่งการตรวจวัดคุณภาพน้ำทิ้ง

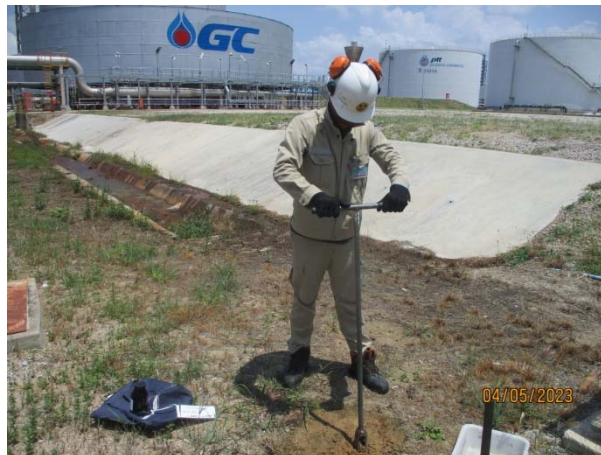
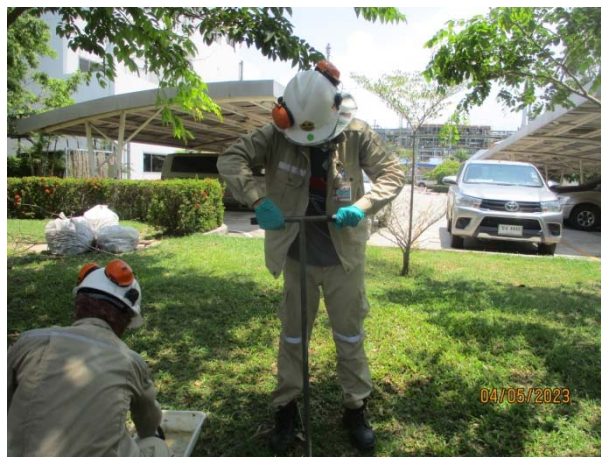
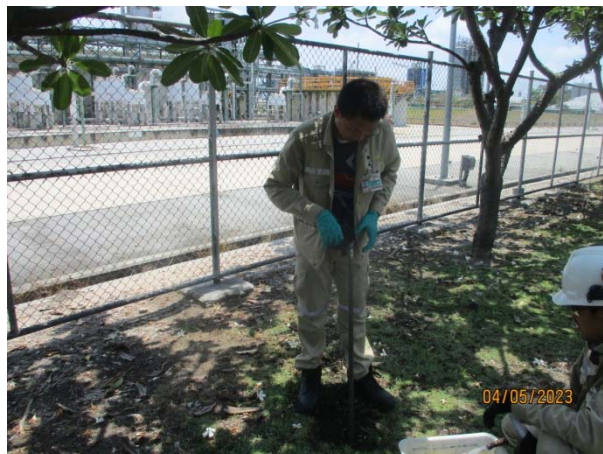
รูปที่ 4.5-2 ภาพการตรวจวัดคุณภาพดิน

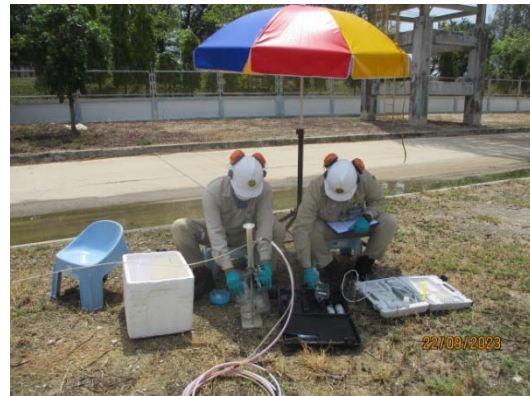
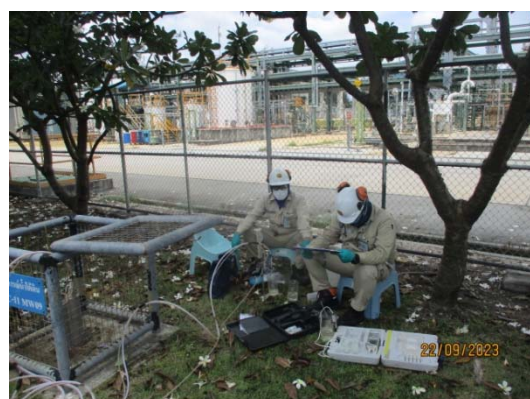
รูปที่ 4.5-5 ภาพการตรวจวัดคุณภาพน้ำใต้ดิน

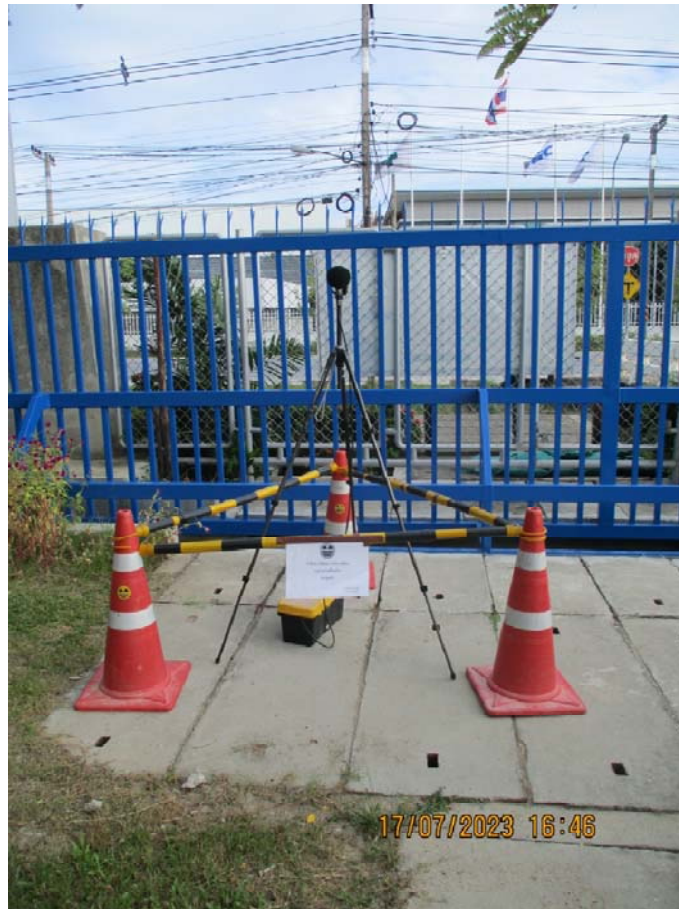
รูปที่ 4.6-2 ภาพการตรวจวัดระดับเสียง

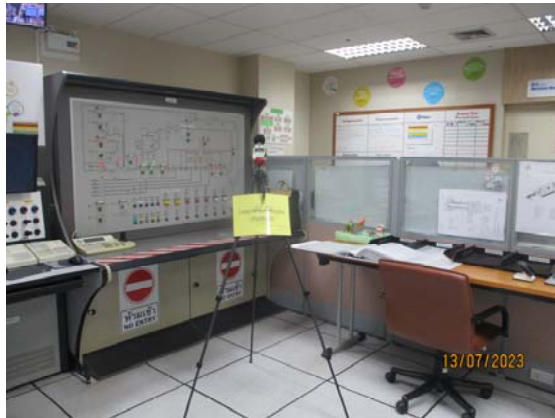
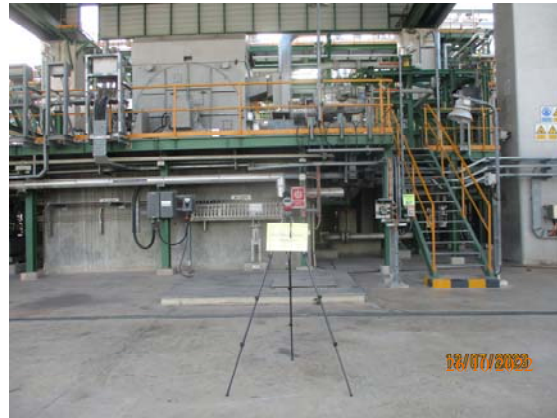
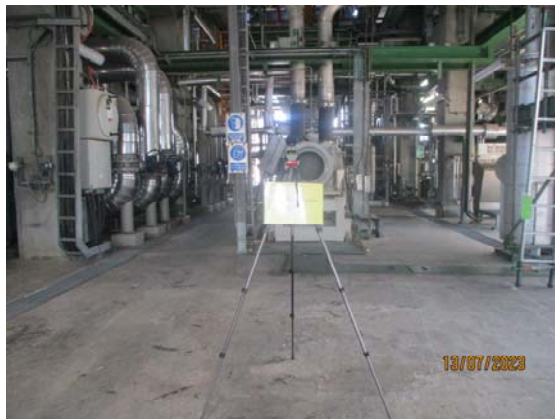
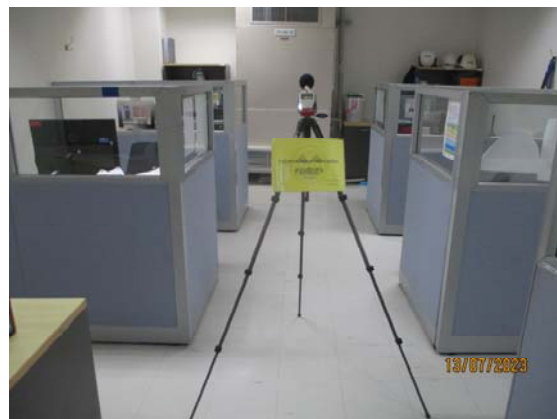
ตำแหน่งที่ตรวจวัด	ระดับเสียง	ผลการตรวจวัด (เดซิเบล(เอ))
		13 ก.ค. 66
บริเวณ Control Room	Leq 12 hr	57.6
บริเวณ Compressor Area	Leq 12 hr	83.7
บริเวณ Extruder and Pellet Dryer	Leq 12 hr	83.5
บริเวณอาคารสำนักงาน	Leq 8 hr	52.4

รูปที่ 4.8-5 ภาพการตรวจวัดระดับเสียงเฉลี่ยตลอดระยะเวลาการทำงาน  
โรงงานแอลดีพีอี บริษัท พีทีที โกลบอล เคมิคอล จำกัด (มหาชน)

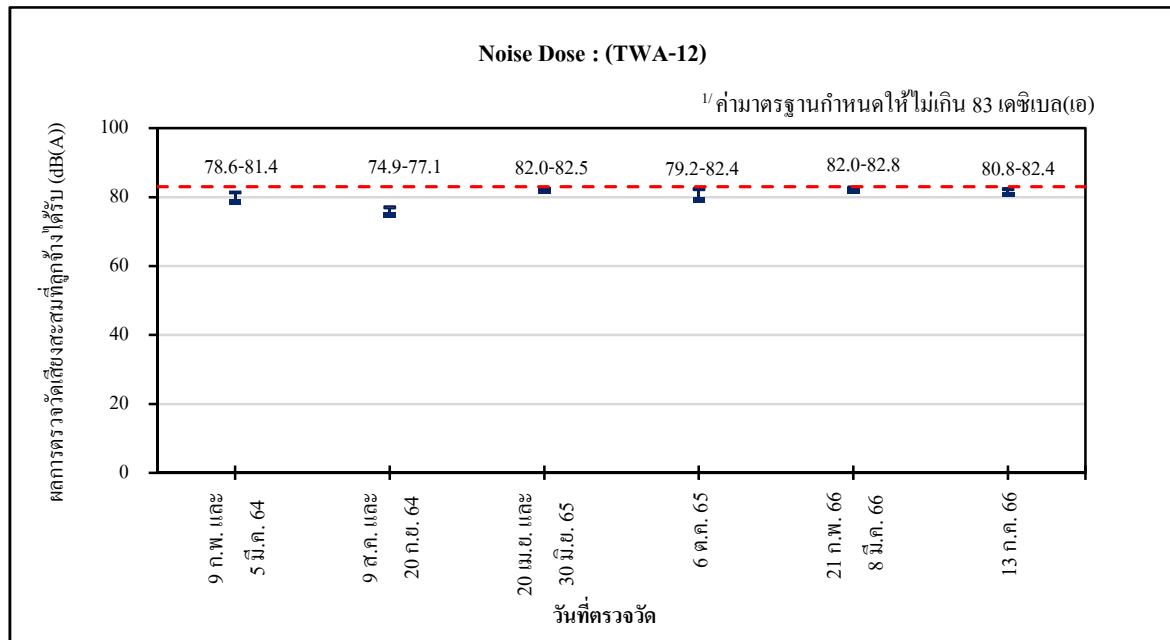
**รูปที่ 4.8-7 ผลการตรวจวัดระดับเสียงสะสมที่ลูกจ้างได้รับเฉลี่ยตลอดระยะเวลาการทำงาน**  
**โรงงานแอลดีพีอี บริษัท พีทีที โกลบอล เคมิคอล จำกัด (มหาชน)**  
**ระหว่างปี พ.ศ.2564-2566**

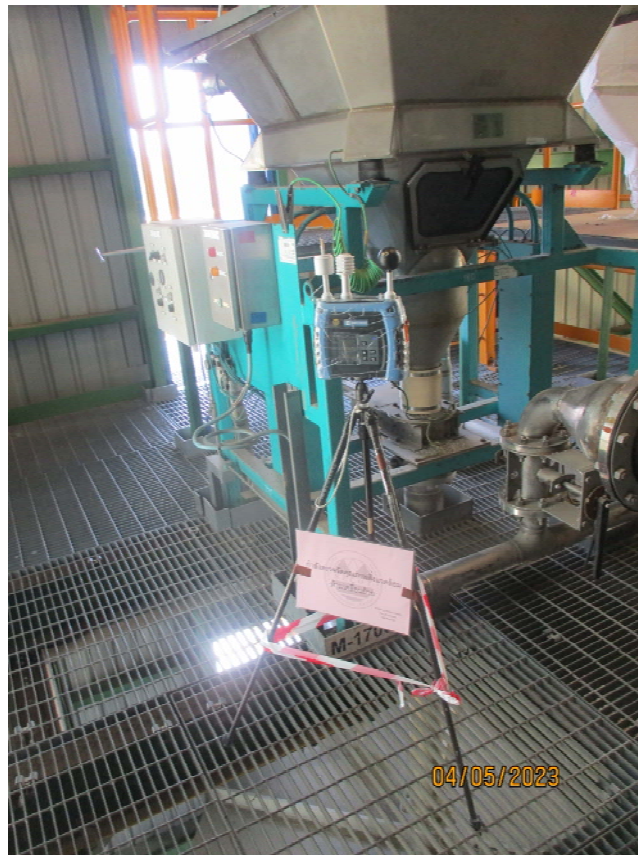
รูปที่ 4.8-9 ภาพการตรวจวัดความร้อนภายในสถานที่ทำงาน
